Asbestinventarisatetest

Krugerstraat 27, 2660 Antwerpen

Attestnummer : 20260512-000351.000

Asbestveilig (maar niet asbestvrij)

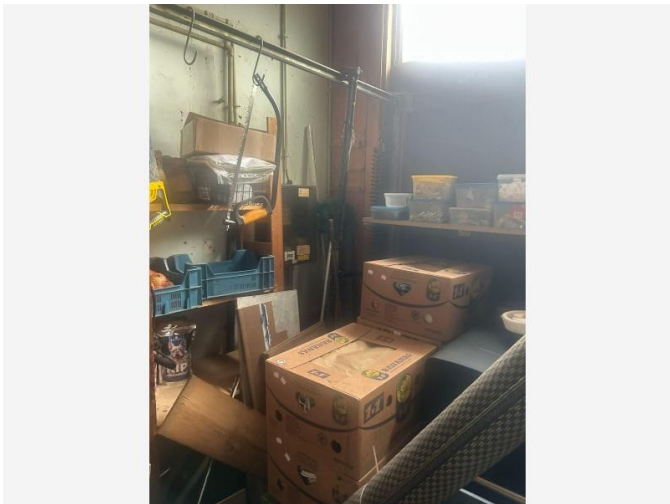
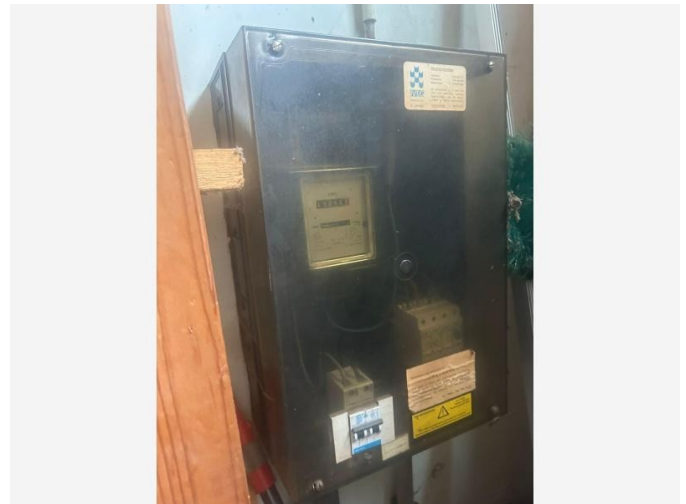
| Eindbeoordeling materiaalrisico | Zeer laag materiaalrisico en/of zeer lage kans op vezelvrijgave |

| Asbestsoort (vezeltype) | Crocidoliet aanwezig |
| Toestand van het materiaal | Onbeschadigd, niet verweerd |

| Beschrijving | Bakeliet |
| Opmerking | De meter is eigendom van de nutsmaatschappij, zij zijn verantwoordelijk voor beheer en verwijdering |

Zorgvuldig beheren

- Zorg voor een veilig beheer. Vermijd het beschadigen van het asbestmateriaal. Controleer de toestand jaarlijks op wijzigingen.

Schakelaars, stopcontacten en andere gelijkaardige toepassingen kunnen eenvoudig losgeschroefd worden --> EH doe-het-zelf. Afgesloten of verzegelde kast --> EH opgeleid techniker personeel 8u basisopleiding asbest.

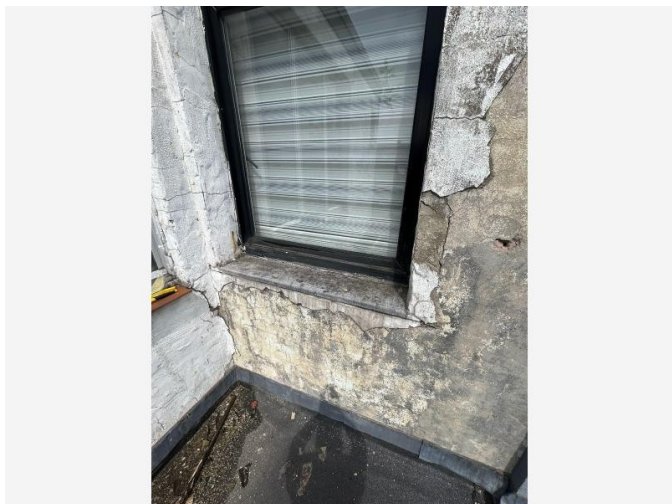
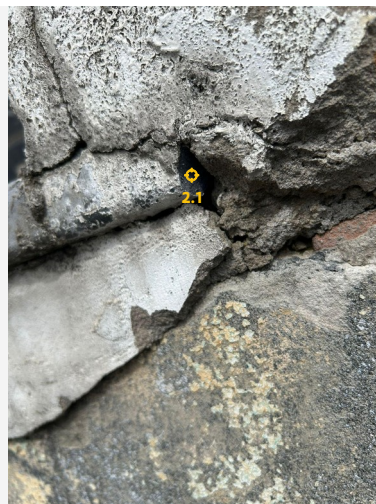
| Eindbeoordeling materiaalrisico | Laag materiaalrisico en/of verlaagde kans op vezelvrijgave |

| Asbestsoort (vezeltype) | Alleen chrysotiel aanwezig |
| Toestand van het materiaal | Licht beschadigd, licht verweerd. Intacte calciumsilicaatplaat of materiaal met categorie 3-gebondenheid |

| # | Type | Referentie | Resultaat |
|---|---|---|---|
| 2.1 | Puntmonster | 020513920 | Chrysotiel |

| Beschrijving | Vensterbank |

Zorgvuldig beheren

- Zorg voor een veilig beheer. Vermijd het beschadigen van het asbestmateriaal. Controleer de toestand jaarlijks op wijzigingen.

- Eenvoudige handelingen: mag via doe-het-zelf of door werknemer(s) met opleidingsattest eenvoudige handelingen
De dorpels of tabletten kunnen voorzichtig losgebeiteld worden, extra bevochtigen om stof te voorkomen + dragen van de nodige beschermingsmiddelen (mondmasker ffp3, handschoenen, tyvec) verpakken in plastic folie en afvoeren naar het containerpark als hechtgebonden asbestafval.

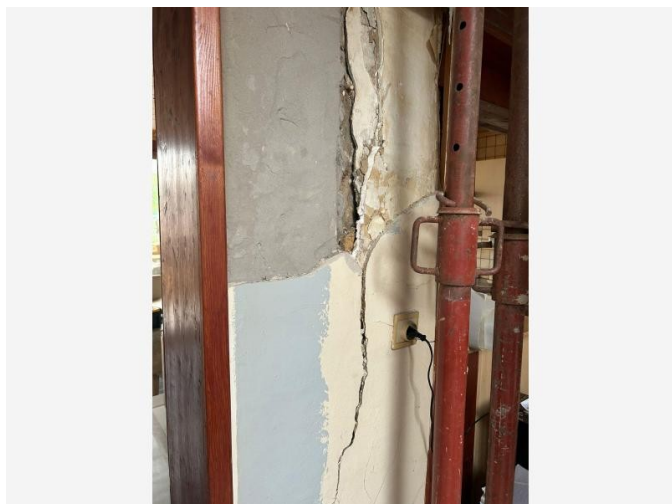
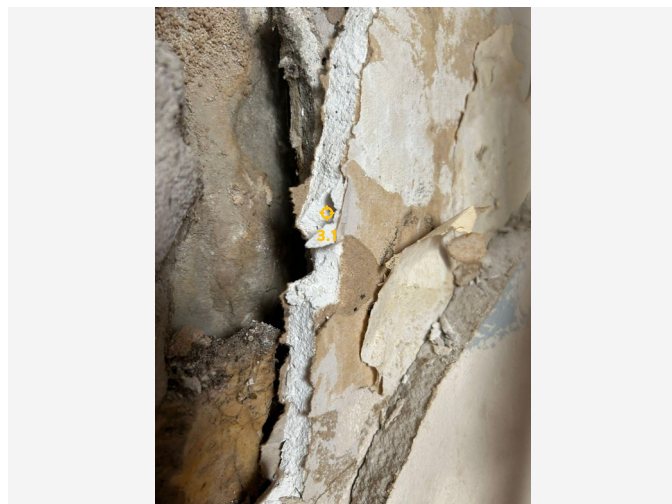
Geen asbest

| # | Type | Referentie | Resultaat |
|---|---|---|---|
| 3.1 | Mengmonster | 6020514017 | Geen asbest |

| Beschrijving | Pleisterwerk wanden |
| Opmerking | Enkel de wand in de garage en woonkamer waren bepleisterd de rest was afgewerkt met gyprocplaten of andere bekleding. |

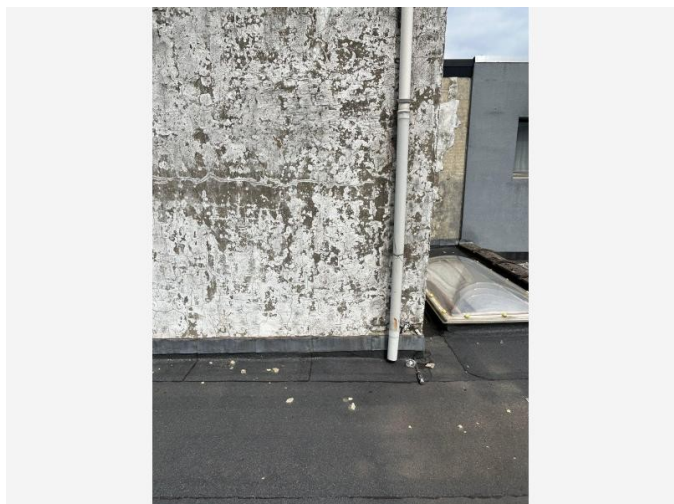
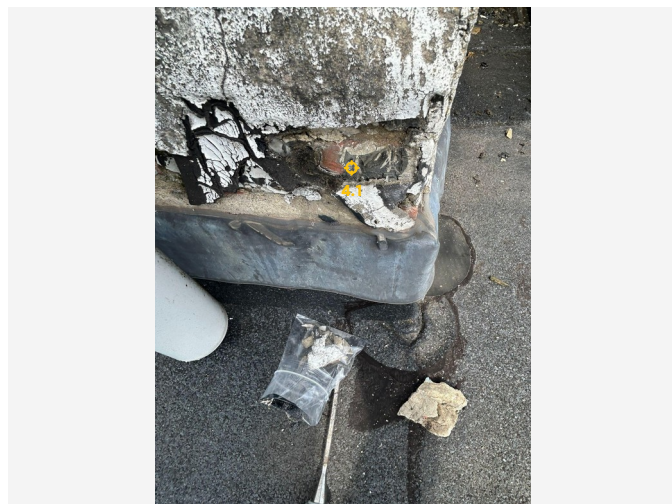
Fiche 4: cementering gevel

Geen asbest

| # | Type | Referentie | Resultaat |
|---|---|---|---|
| 4.1 | Mengmonster | 6020513921 | Geen asbest |

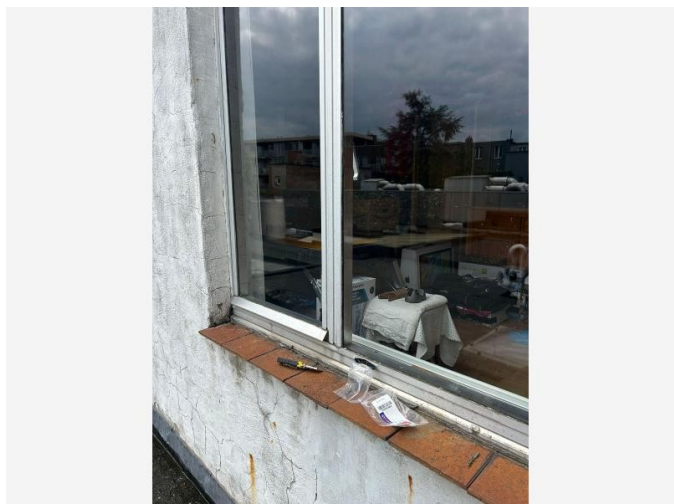
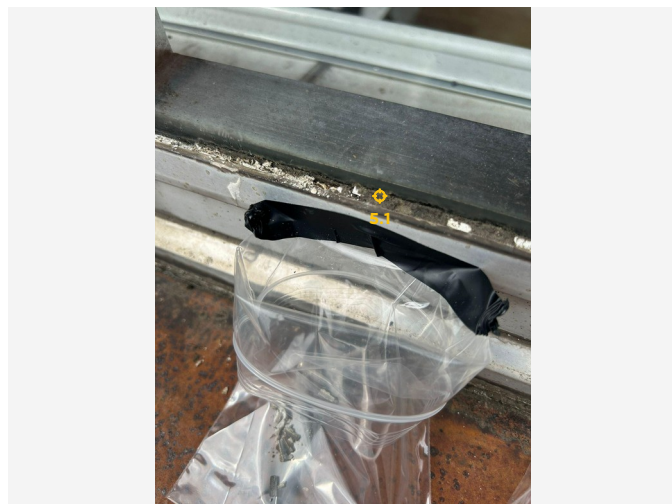
Geen asbest

| # | Type | Referentie | Resultaat |
|---|---|---|---|
| 5.1 | Puntmonster | 20513954 | Geen asbest |

| Beschrijving | Mastiek |

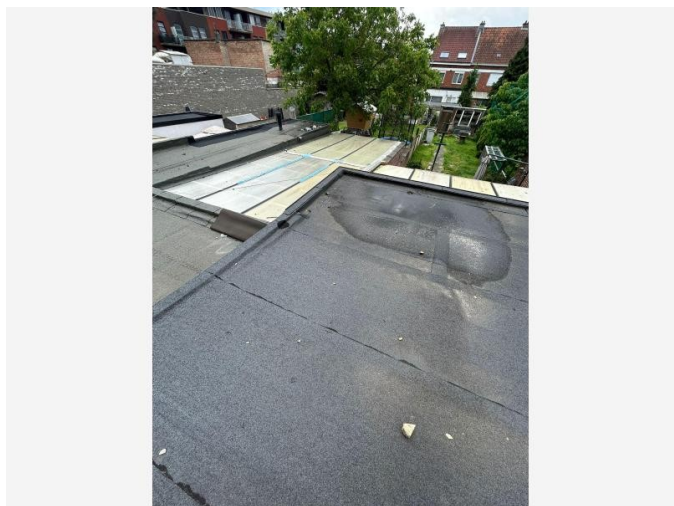
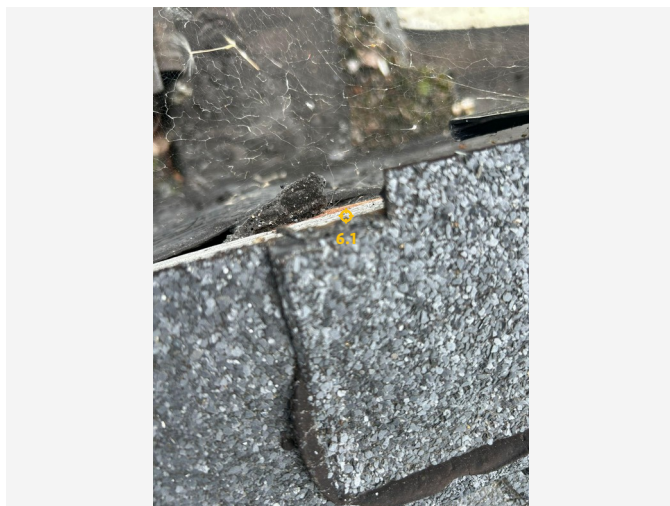
Fiche 6: Dakbedekking

Geen asbest

| # | Type | Referentie | Resultaat |
|---|---|---|---|
| 6.1 | Puntmonster | 6020514016 | Geen asbest |

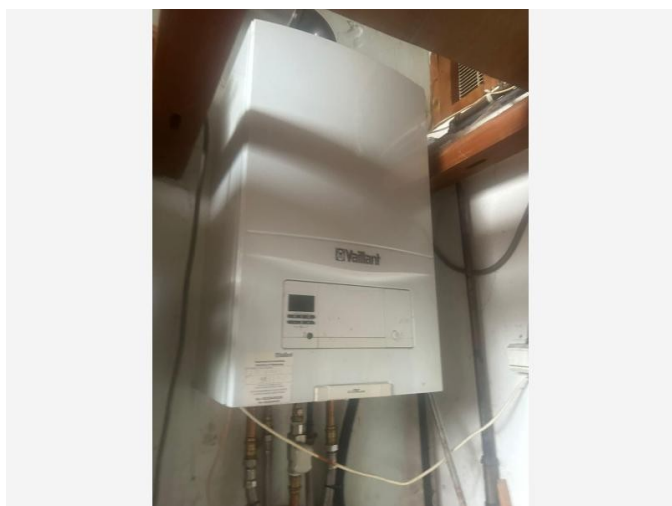
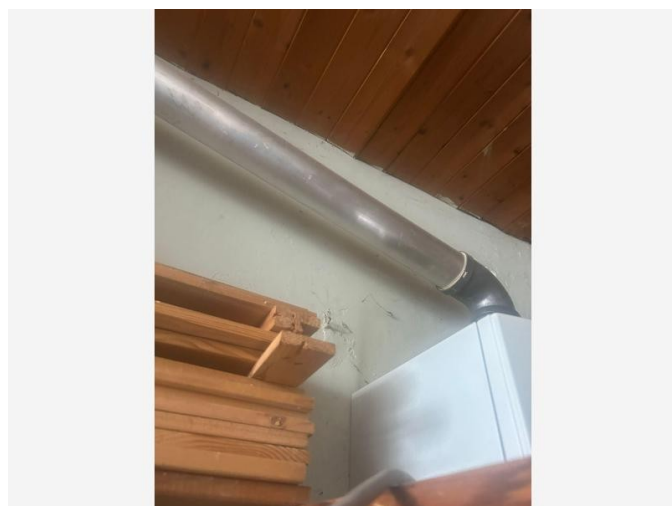
| Beschrijving | Notitie | Terug te vinden op plannen |
|---|---|---|
| Fiche 7: Rookgaskanaal | Het rookgaskanaal bestaat uit metaal of pvc, deze is niet-asbestverdacht. | - |
