# Asbestinventarisatetest

Kruisbekstraat 41/3, 2170 Antwerpen

Attestnummer : 20260518-000224.000

Uitgegeven op : 18.05.2026

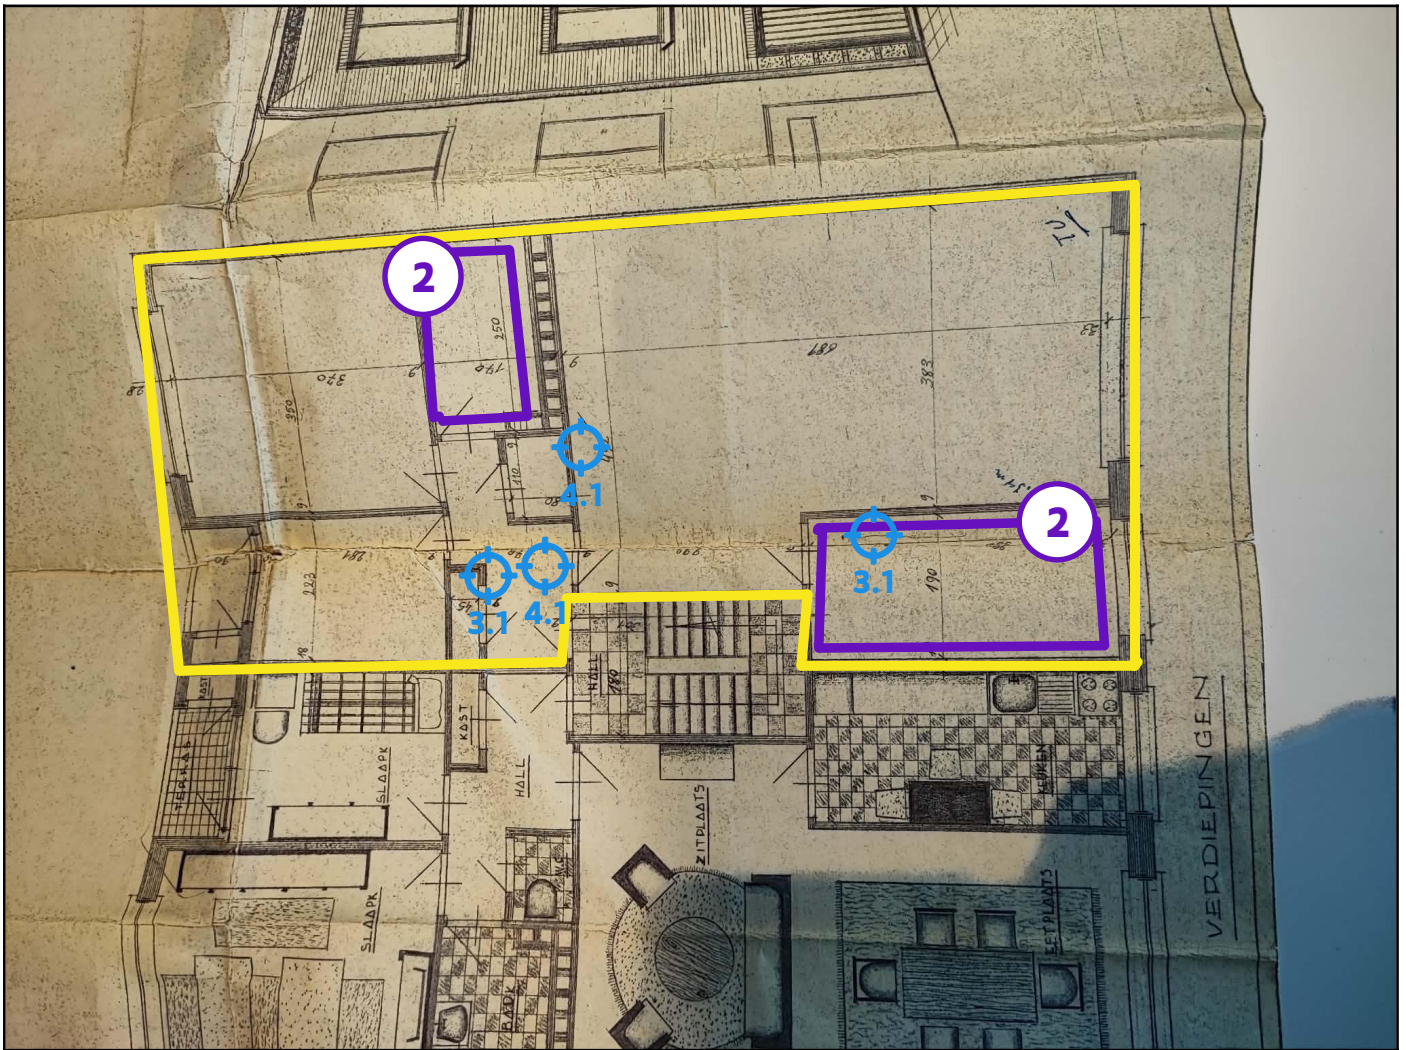
## Plan 1.2: Grondplan app kopie

In het inspectieprotocol is een monstername van tegel- en vloerlijm verplicht om dit te identificeren als niet-asbesthoudend. Er waren geen facturen ter beschikking die bevestigen dat de tegels/vloer na 2001 waren geplaatst. Er waren geen bestaande beschadigingen aan de wandtegels of vloer om de lijm voldoende te kunnen inspecteren. Om dit af te toetsen is het aangewezen om bij eventuele renovatiewerken aan de tegels en de parket verder onderzoek/staalname te laten uitvoeren ter controle.

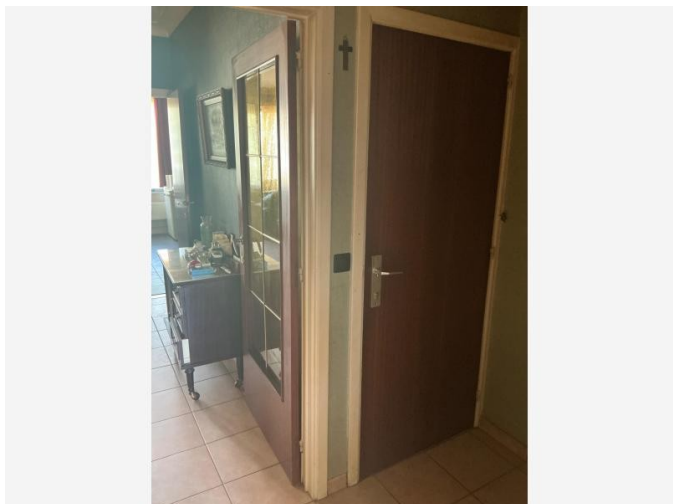
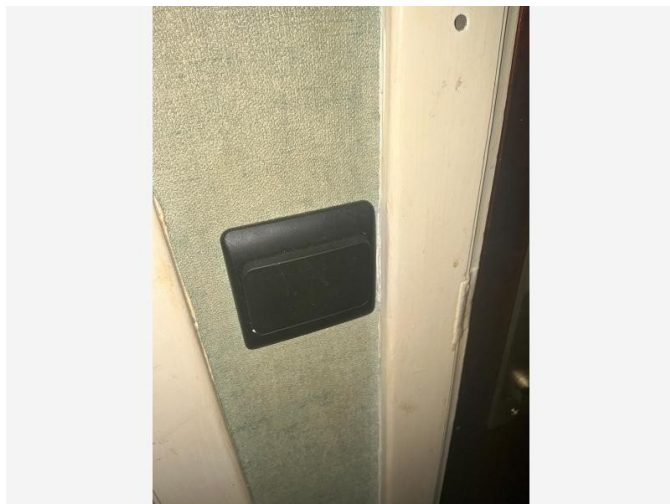
Het asbestmateriaal valt onder de mijlpaal van 2040.

Eindbeoordeling materiaalrisico	Laag materiaalrisico en/of verlaagde kans op vezelvrijgave
---------------------------------	--

Gebondenheid	Categorie 1: hechtgebonden in oorsprong
Asbestsoort (vezeltype)	Crocidoliet aanwezig
Asbestconcentratie	Laag (< 50%)
Afschermingsgraad van het gehele materiaal	Geheel of deels vrij aan de binnenlucht, maar geen contact met binnenluchtstromen
Toestand van het materiaal	Onbeschadigd, niet verweerd

Beschrijving	Bakeliet
Omgeving	Binnen
Primaire drager	Communicatie en elektrische infrastructuur en uitrusting
Asbestmateriaal	Plaat, paneel, tablet - Type Bakeliet
Bindmiddel van asbestmateriaal	Kunststof of -hars
Gebondenheid op basis van bindmiddel	Hecht
Hoeveelheid (oppervlakte - dikte - aantal)	• 0,20 m <sup>2</sup> - 1,00 cm - 1 stuk
Totaal volume	0,002 m <sup>3</sup>
Eenvoudig bereikbaar	Ja
Bevestigingswijze	• Geschroefd
Identificatiemethode	De asbestdeskundige beoordeelt het materiaal als asbestverdacht en dus asbesthoudend, en dit zonder monstername.  Motivatie: De monstername brengt andere schade aan dan schade die inherent is aan de monstername.
Destructieve handeling voor identificatie	Nee

- Zorg voor een veilig beheer. Vermijd het beschadigen van het asbestmateriaal. Controleer de toestand jaarlijks op wijzigingen.
- Voer bijkomende staalname(s) uit.

- Eenvoudige handelingen: mag via doe-het-zelf of door werknemer(s) met opleidingsattest eenvoudige handelingen  
Schakelaars, stopcontacten en andere gelijkaardige toepassingen kunnen eenvoudig losgeschroefd, afvoeren op de daarvoor voorziene plek op containerpark.

Afgesloten of verzegelde kast --> opgeleide techniker personeel 8u basisopleiding asbest.

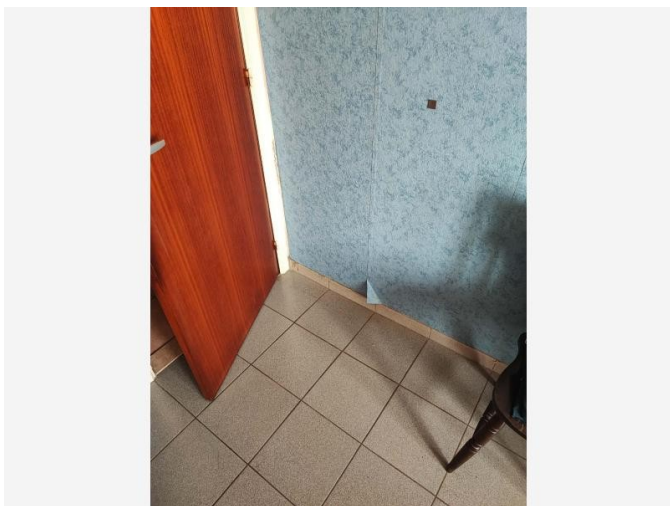
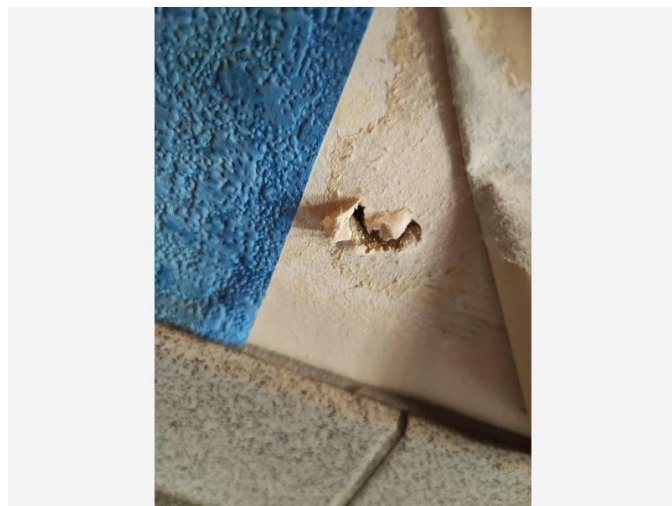
## Fiche 3: Pleisterwerk wanden

Geen asbest

#	Type	Referentie	Resultaat
3.1	Mengmonster	6020442065	Geen asbest

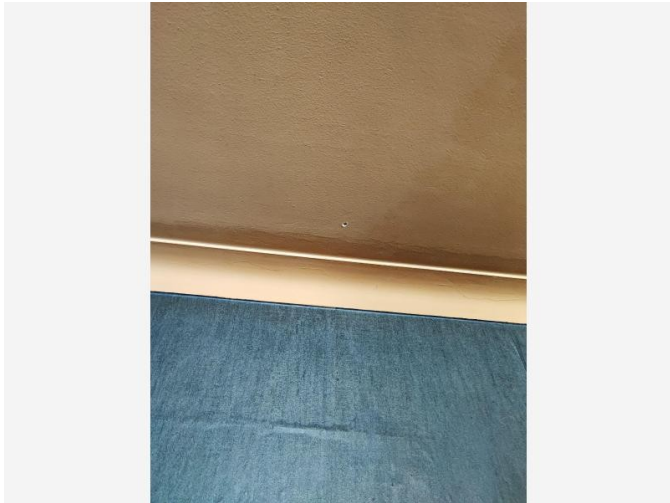
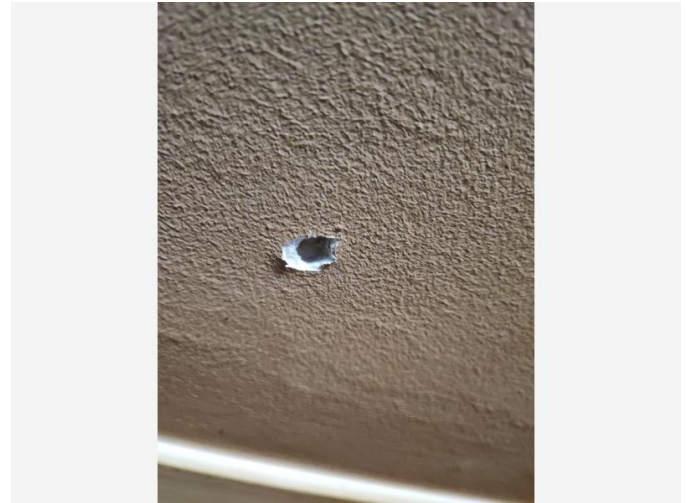
## Fiche 4: Pleisterwerk plafond

Geen asbest

#	Type	Referentie	Resultaat
4.1	Mengmonster	6020442064	Geen asbest

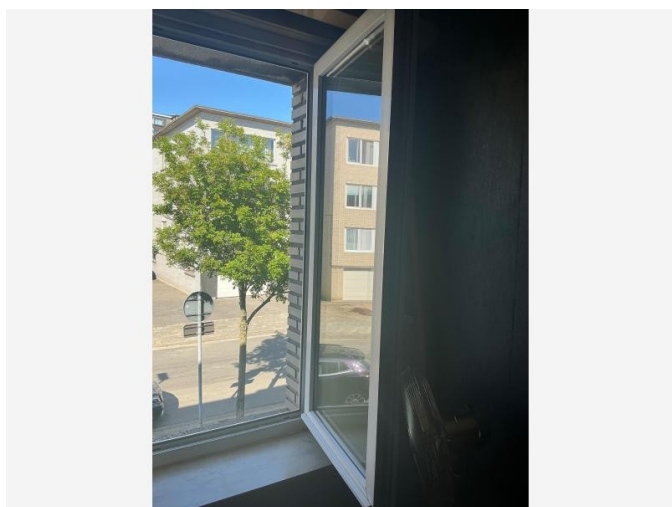
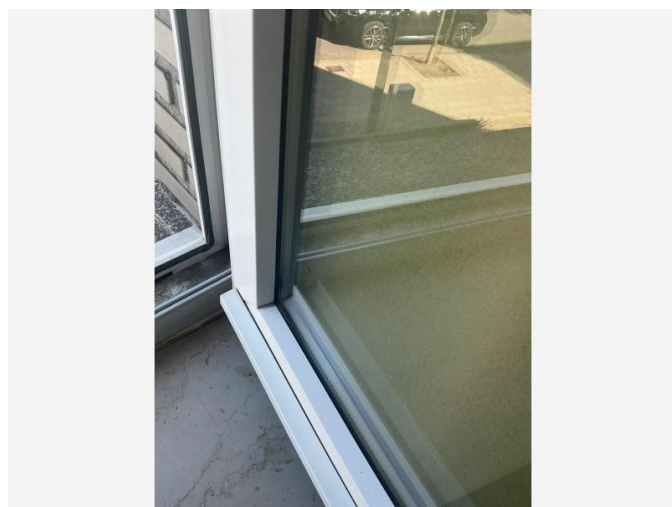
### Fiche 5: Afdichtingsmateriaal

Beschrijving	Notitie	Terug te vinden op plannen
Fiche 5: Afdichtingsmateriaal	De kisten van de ramen bestaan uit rubber of siliconen, deze zijn niet-asbestverdacht.	-

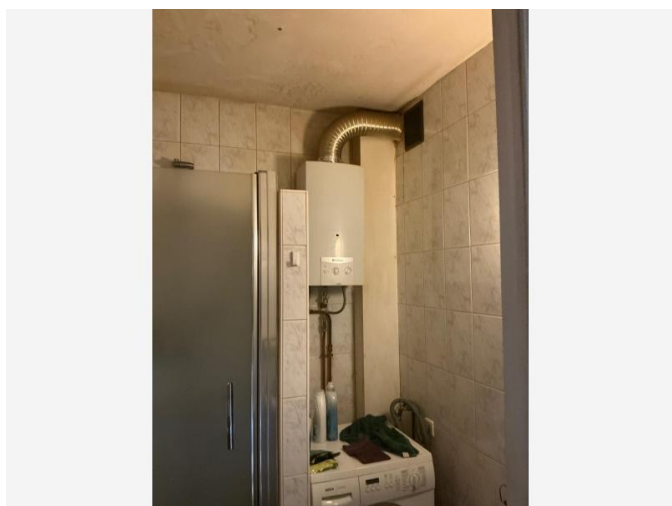
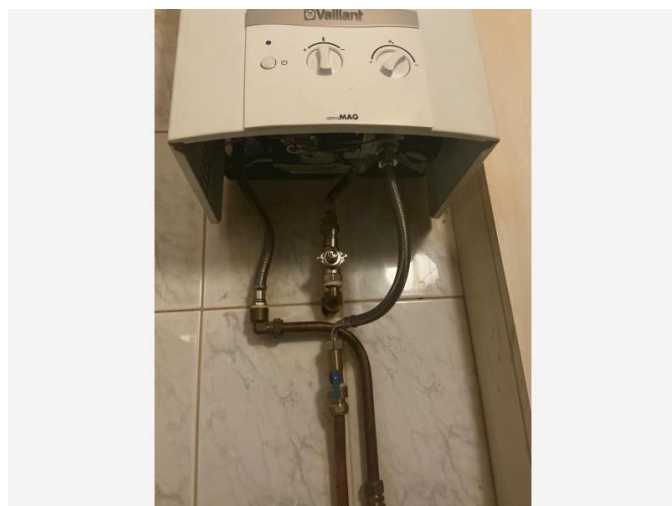
## Fiche 6: Ketel

Beschrijving	Notitie	Terug te vinden op plannen
Fiche 6: Ketel	<p>Er kunnen asbesttoepassingen aanwezig zijn. Ik heb geen info van bouwjaar en kon zelf niets waarnemen.</p> <p>Let op bij het demonteren van de toepassing en draag de nodige PBM's.</p>	-
