Asbestinventarisatetest

Priester Poppestraat 3, 2640 Mortsel

Attestnummer : 20260529-000357.000

Uitgegeven op : 29.05.2026

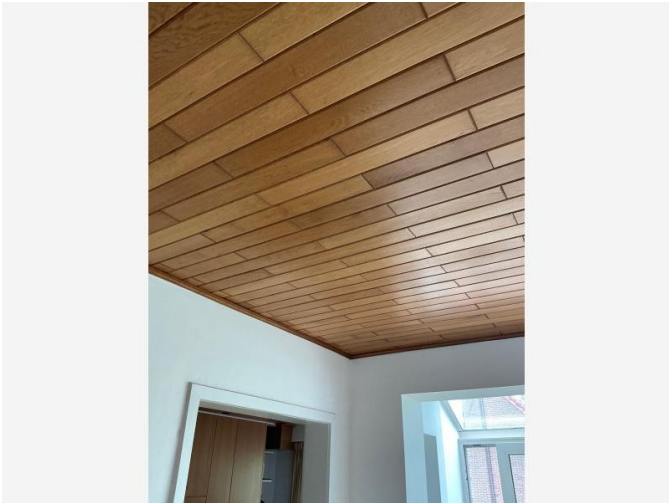
Situeringfoto

Tijdelijke beperking

Reden: Er is geen volledige risicobeoordeling mogelijk

Uitleg van de asbestdeskundige: Boven het vals plafond kunnen er asbestverdachte toepassingen aanwezig zijn die nu niet waarneembaar zijn.

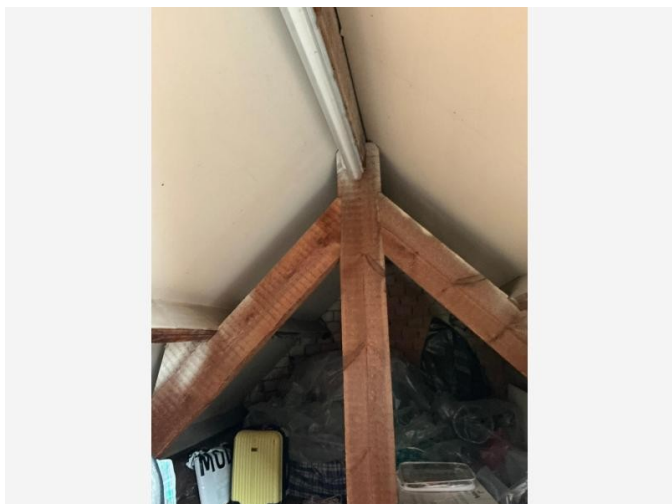
Situeringfoto

Tijdelijke beperking

Reden: Er is geen volledige risicobeoordeling mogelijk

Uitleg van de asbestdeskundige: Tussen de dakbedekking en de binnenaafwerking kunnen er asbestverdachte materialen aanwezig zijn die nu niet zichtbaar zijn.

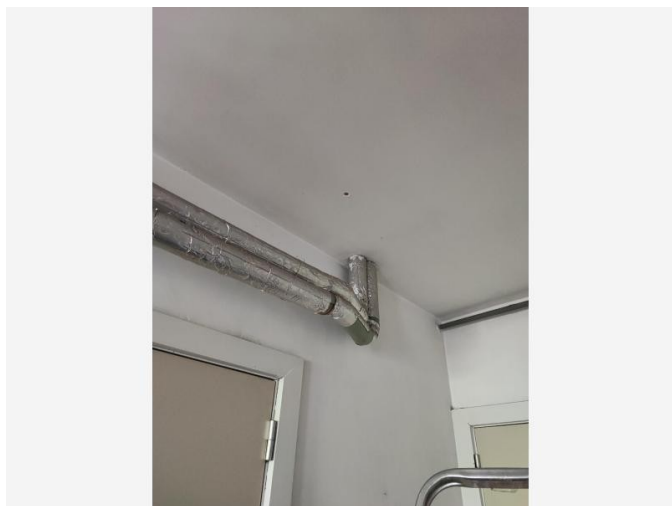
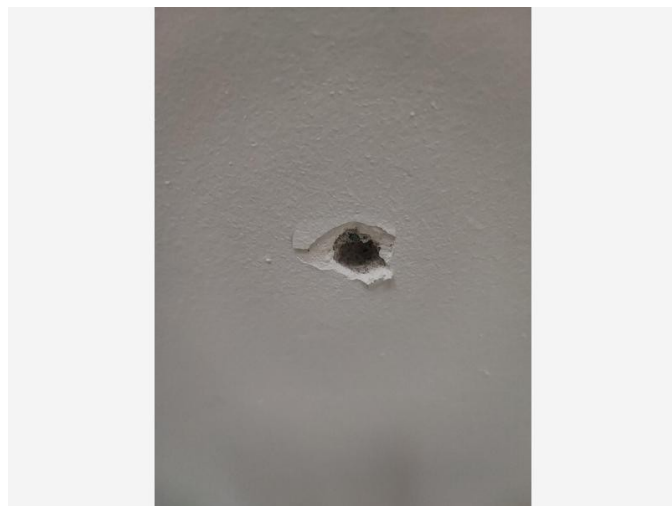
Fiche 4: Pleisterwerk plafond

Geen asbest

| # | Type | Referentie | Resultaat |
|---|---|---|---|
| 4.1 | Mengmonster | 6020514141 | Geen asbest |

| Beschrijving | Pleisterwerk plafond |
| Bindmiddel van materiaal | Gips - kalk |

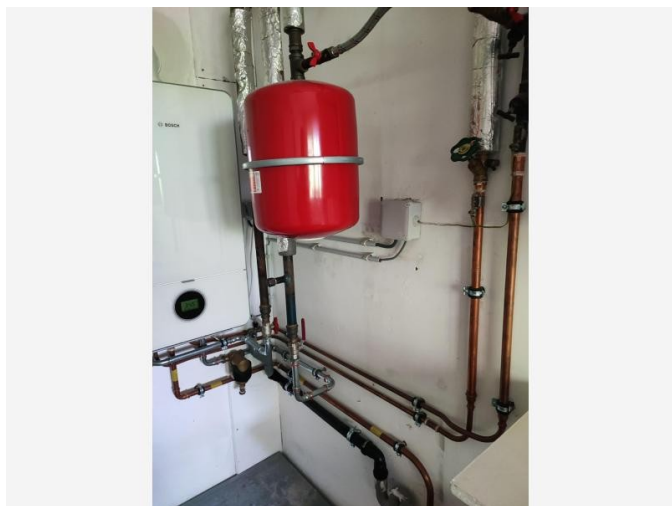
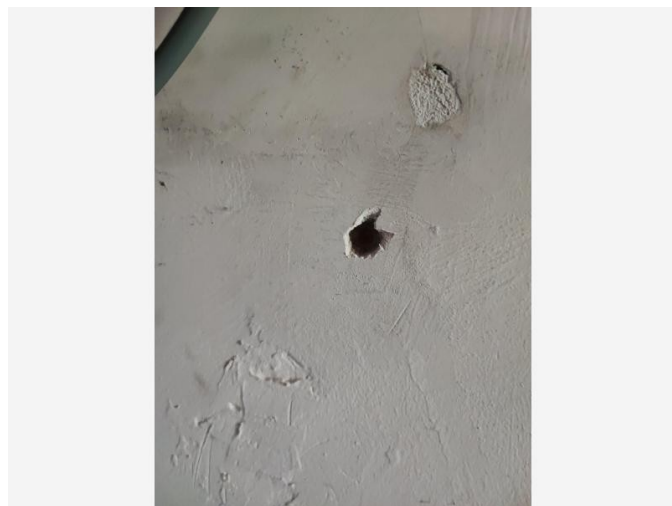
Geen asbest

| # | Type | Referentie | Resultaat |
|---|---|---|---|
| 5.1 | Mengmonster | 6020514142 | Geen asbest |

| Beschrijving | Pleisterwerk wanden |
| Bindmiddel van materiaal | Gips - kalk |

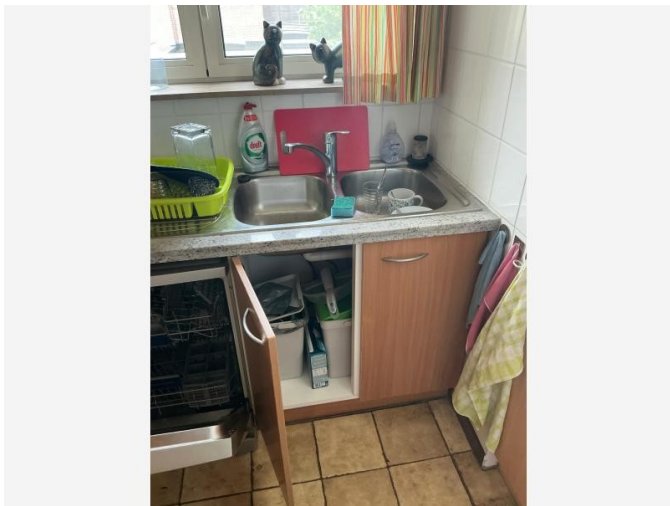
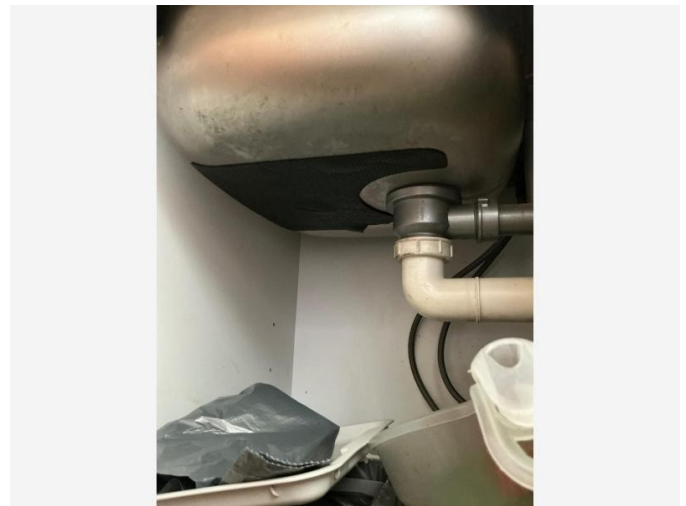
Fiche 6: Dreunplaat

Geen asbest

| # | Type | Referentie | Resultaat |
|---|---|---|---|
| 6.1 | Puntmonster | 6020514143 | Geen asbest |

| Beschrijving | Dreunplaat |
| Bindmiddel van materiaal | Bitumen (roofing, teer, asfalt) |

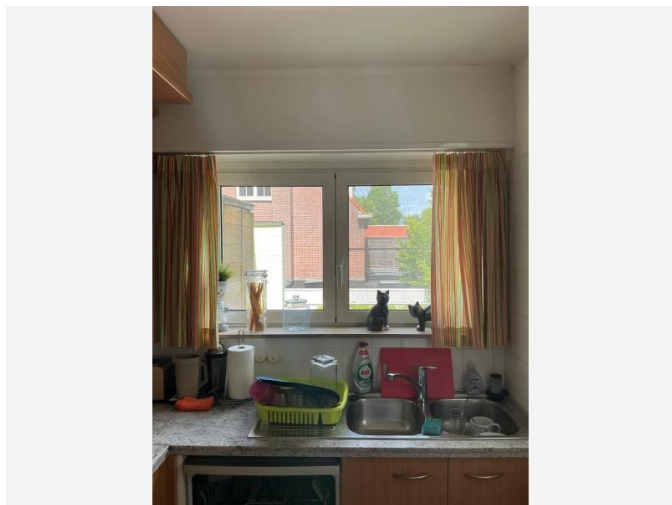
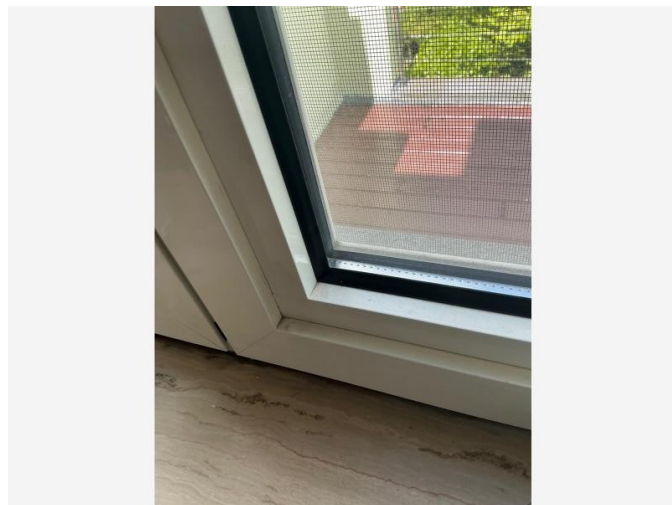
| Beschrijving | Notitie | Terug te vinden op plannen |
|---|--|---|
| Fiche 7: Afdichtingsmateriaal | De kisten van de ramen bestaan uit rubber of siliconen, deze zijn niet-asbestverdacht. | - |

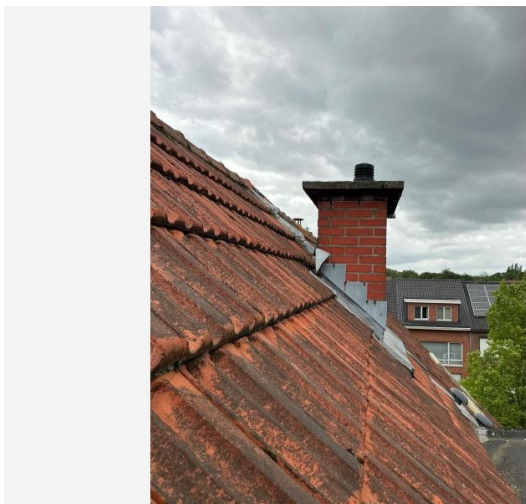
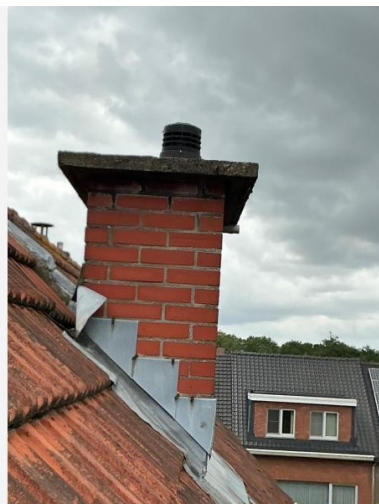
| Beschrijving | Notitie | Terug te vinden op plannen |
|---|--|---|
| Fiche 9: Rookgaskanaal | Het rookgaskanaal bestaat uit metaal of pvc, deze is niet-asbestverdacht. | - |
