Asbestinventarisatetest

Kardelaan 50, 2180 Antwerpen

Attestnummer : **20260504-000290.000**

Uitgegeven op : **04.05.2026**

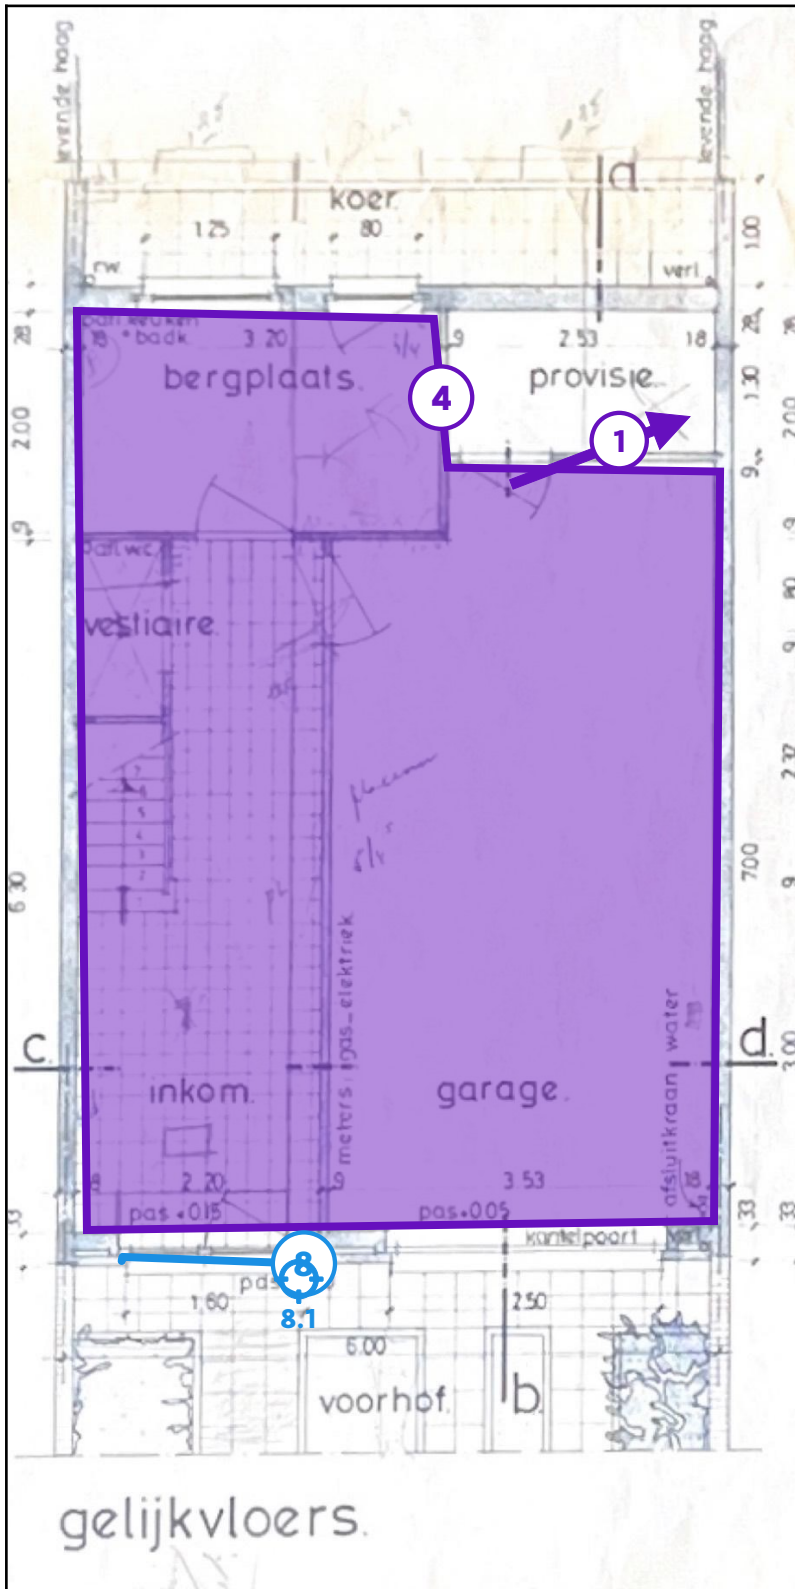
Plan 1.2: Gelijkvloers

1. Afwater	Beperking	-
4. Vals plafond	Advies	-
8. Pasta voordeur	Geen asbest	-
8.1 Code: 6020442054	Puntmonster	-

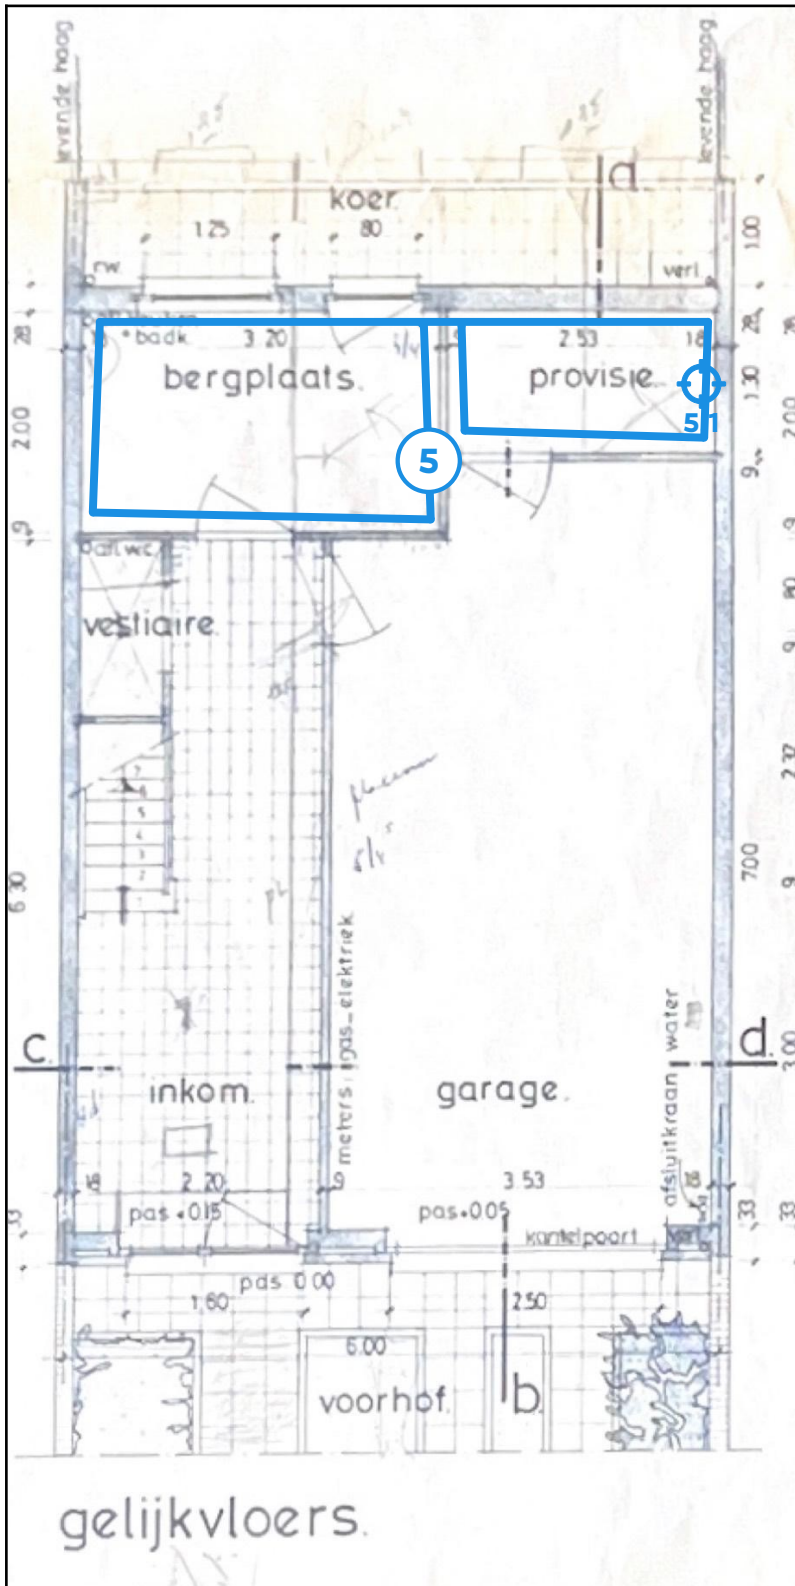
Plan 1.3: Gelijkvloers kopie

5. Cementering gelijkvloers	Geen asbest	-
5.1 Code: 6020441730	Puntmonster	-

3. Lijm laag achter tegels keuken	Advies	-
4. Vals plafond	Advies	-
6. Koord	Geen asbest	-
6.1 Code: 6020442055	Puntmonster	-
7. Pleisterwerk plafond	Geen asbest	-

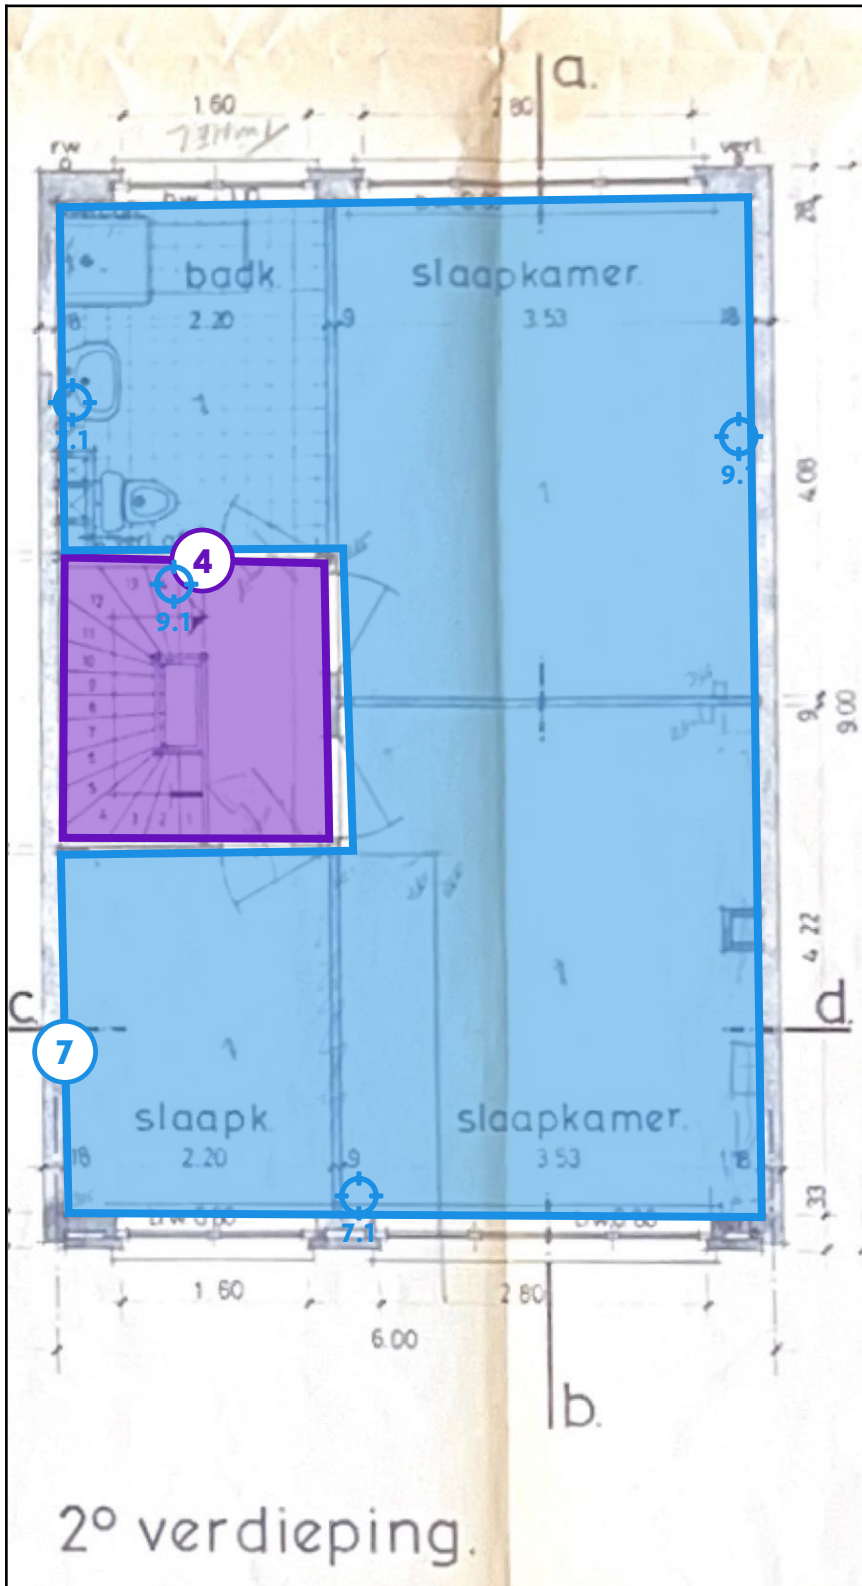
Plan 1.5: 2eV

4. Vals plafond	Advies	-
7. Pleisterwerk plafond	Geen asbest	-
7.1 Code: 6020442053	Mengmonster	-
9. Pleisterwerk wand	Geen asbest	-
9.1 Code: 6020441731	Mengmonster	-

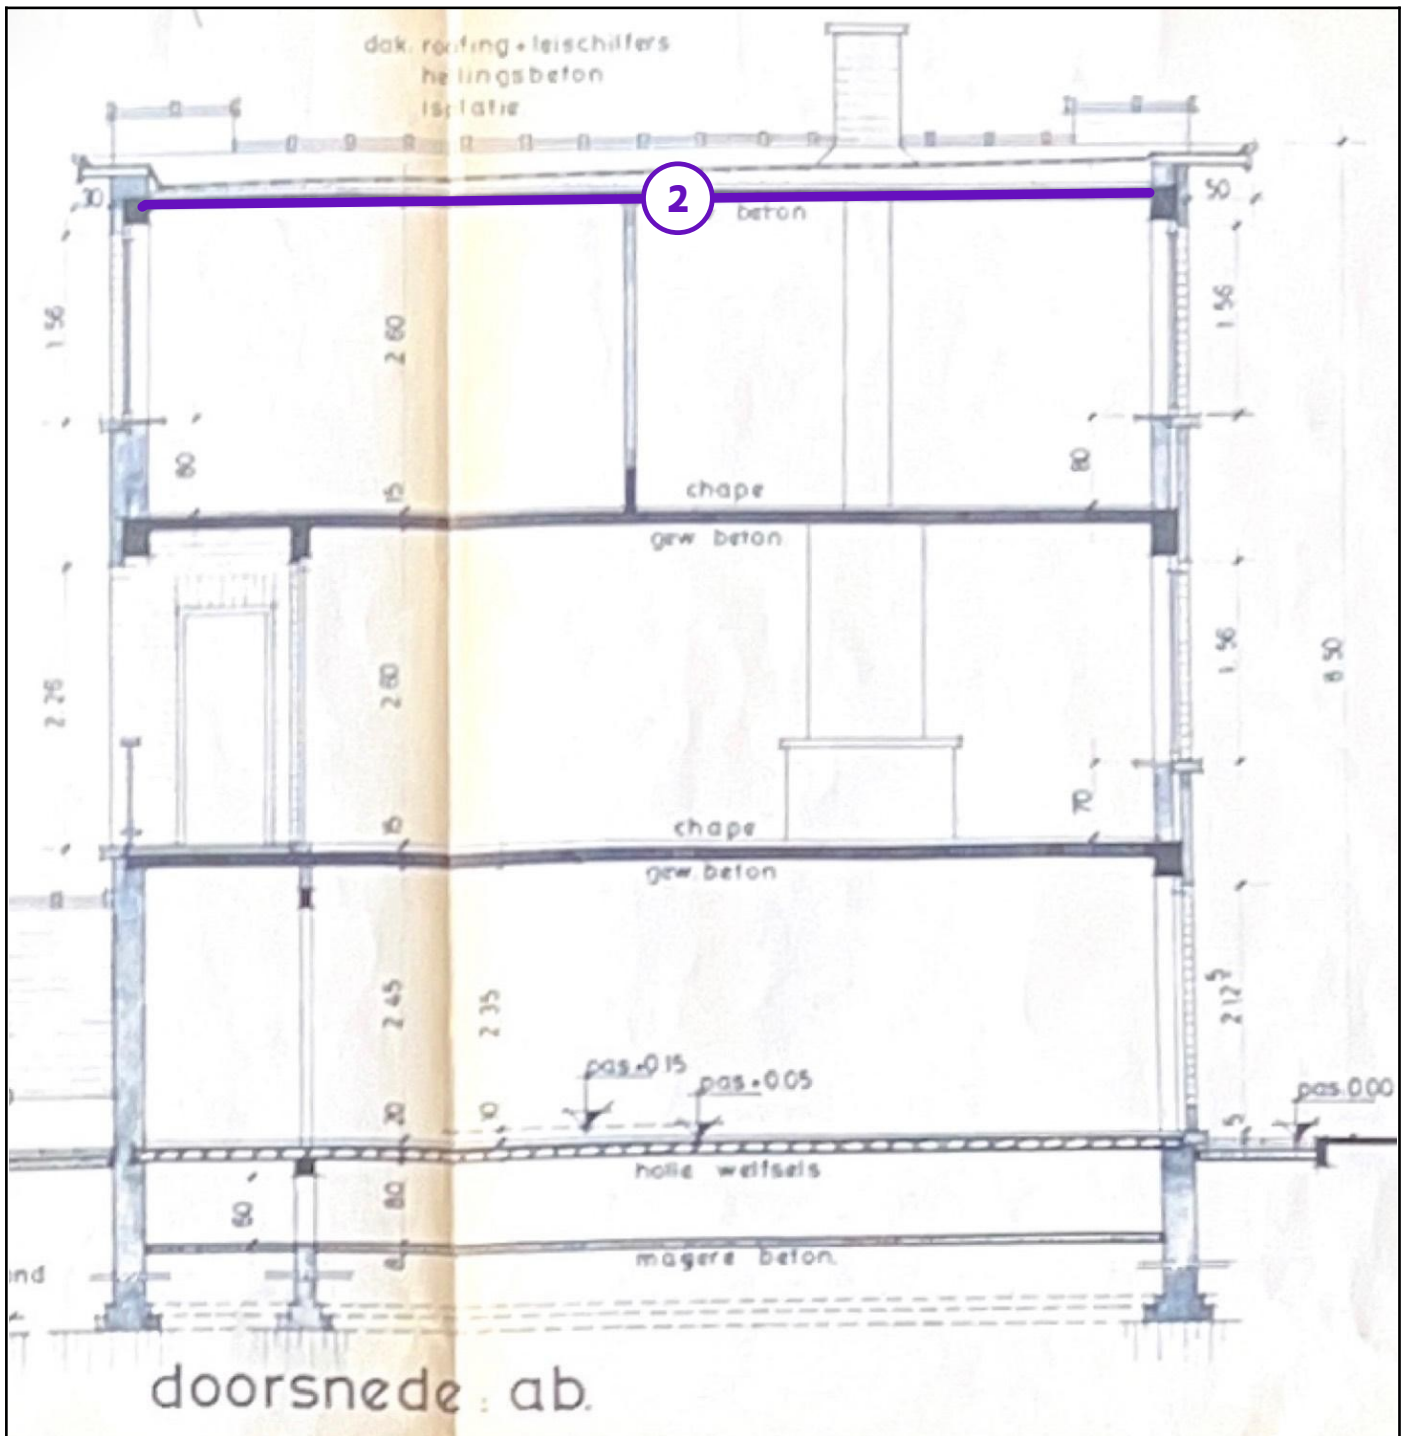
Plan 1.6: Doorsnede

Beschrijving	Type	Actie
2. Materialen onder de dakbedekking	Beperking	-

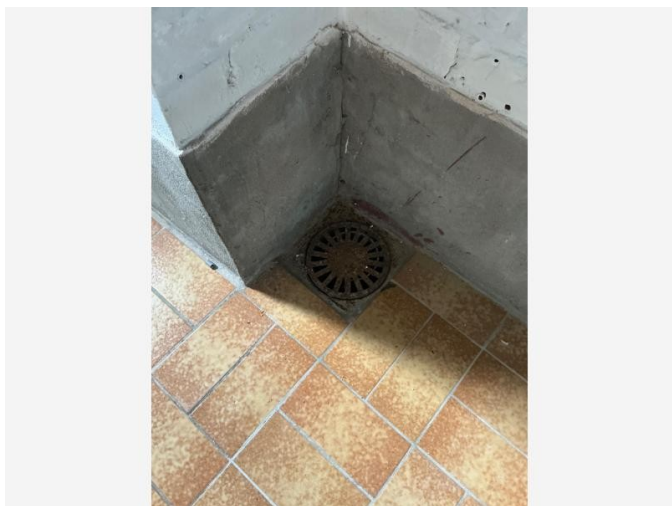
Situeringfoto

Tijdelijke beperking

Reden: Slotvaste toegangspoort, -deur of -luik

Uitleg van de asbestdeskundige: Het luik kon niet worden geopend, er kunnen asbestverdachte toepassingen aanwezig zijn.

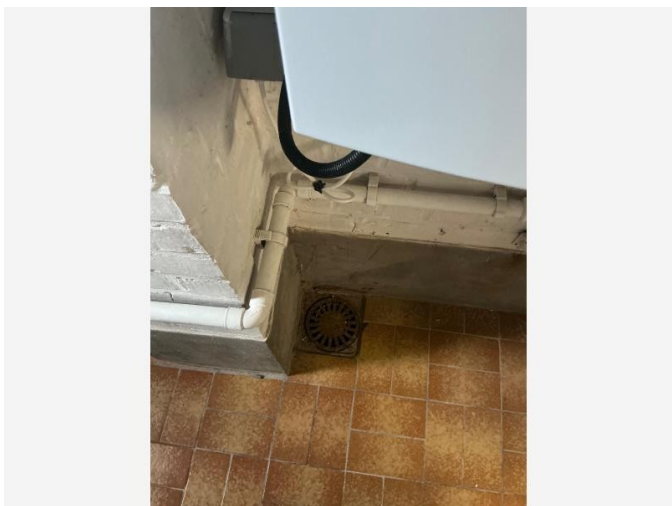
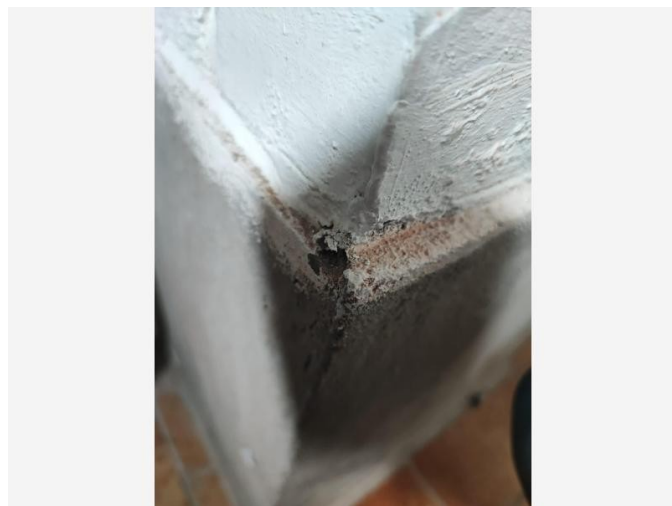
Fiche 5: Cementering gelijkvloers

Geen asbest

#	Type	Referentie	Resultaat
5.1	Puntmonster	6020441730	Geen asbest

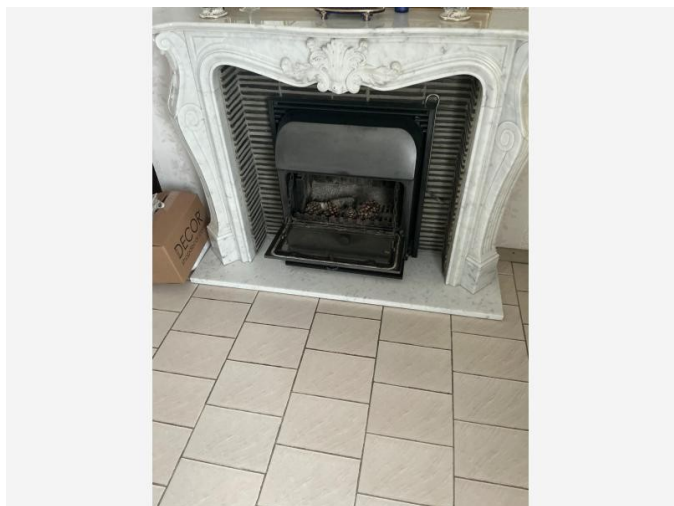
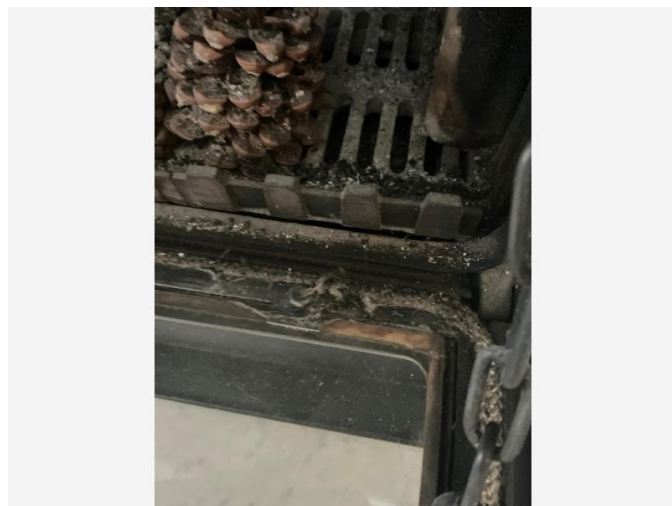
Fiche 6: Koord

Geen asbest

#	Type	Referentie	Resultaat
6.1	Puntmonster	6020442055	Geen asbest

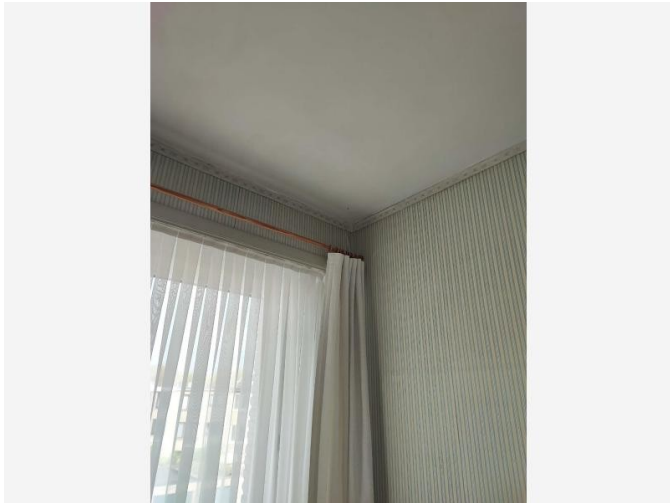
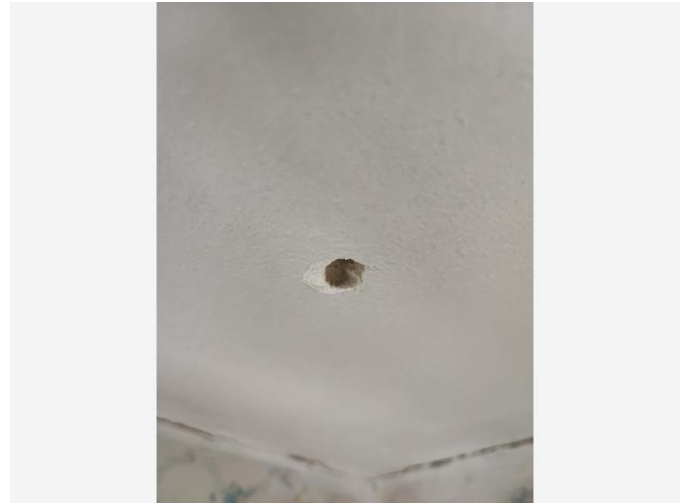
Fiche 7: Pleisterwerk plafond

Geen asbest

#	Type	Referentie	Resultaat
7.1	Mengmonster	6020442053	Geen asbest

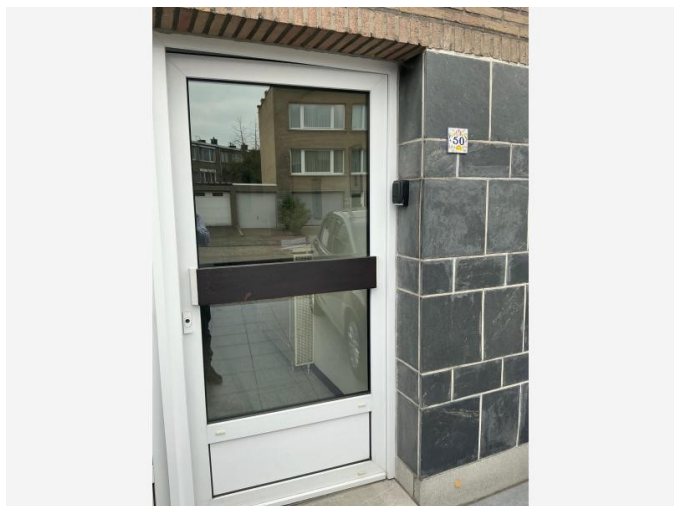
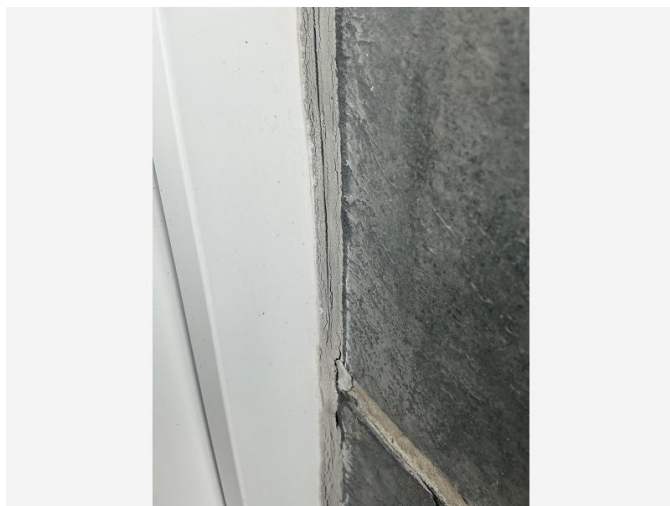
Fiche 8: Pasta voordeur

Geen asbest

#	Type	Referentie	Resultaat
8.1	Puntmonster	6020442054	Geen asbest

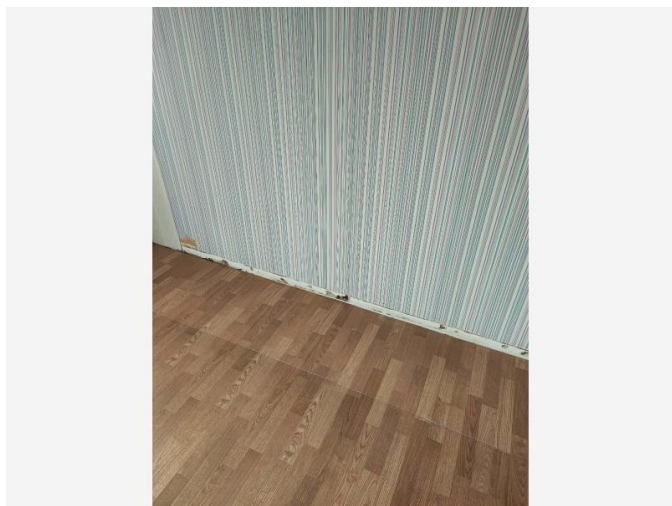
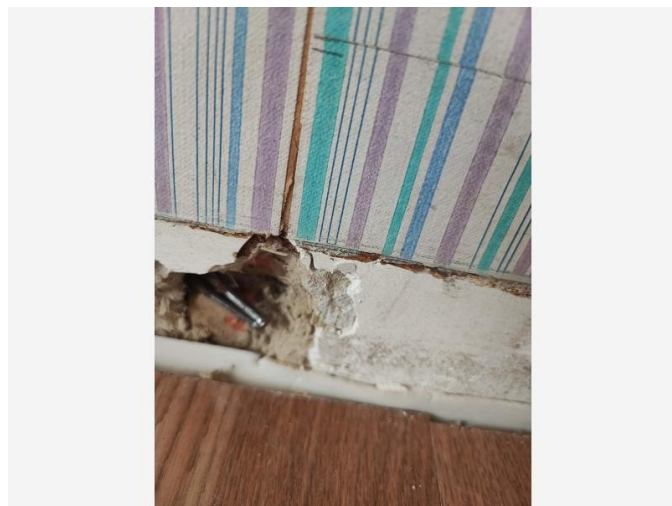
Geen asbest

#	Type	Referentie	Resultaat
9.1	Mengmonster	6020441731	Geen asbest

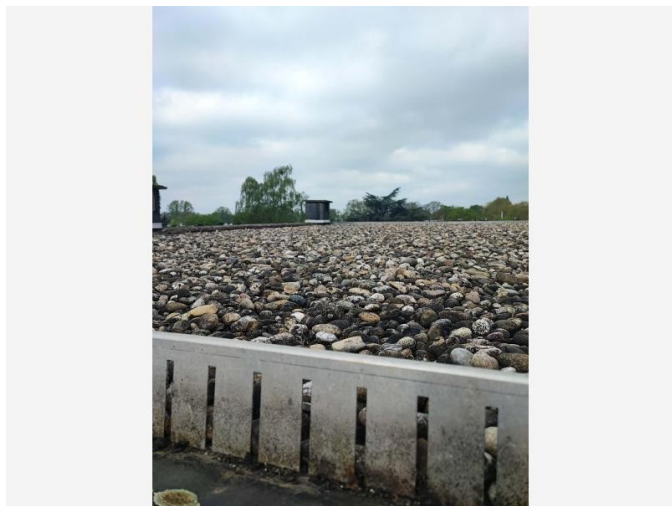
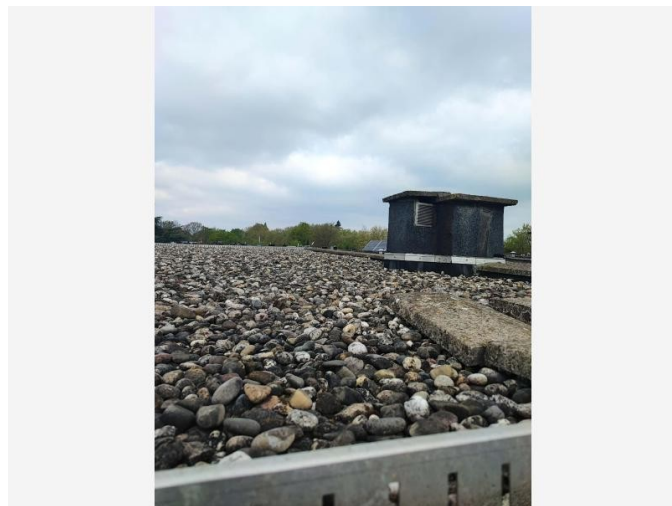
Beschrijving	Notitie	Terug te vinden op plannen
Fiche 10: Ketel	-	-
Fiche 11: Dak	Dak is vernieuwd. Kijk bewijsdocumenten.	-
Fiche 12: Rookgaskanaal	Het rookgaskanaal bestaat uit metaal of pvc, deze is niet-asbestverdacht.	-
Fiche 13: Leidingisolatie	-	-
