Asbestinventarisatetest

Kleine Molenweg 128, 2940 Stabroek

Attestnummer : 20260527-000317.000

Uitgegeven op : 27.05.2026

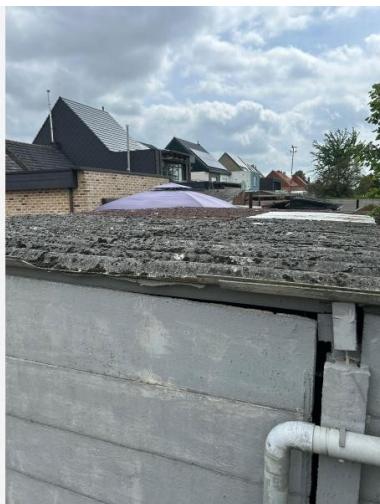
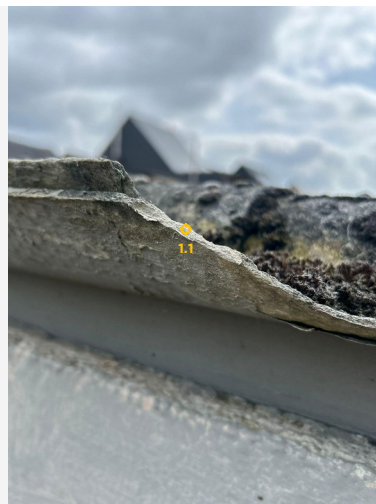
Eindbeoordeling materiaalrisico	Laag materiaalrisico en/of verlaagde kans op vezelvrijgave
---------------------------------	--

Gebondenheid	Categorie 1: hechtgebonden in oorsprong
Asbestsoort (vezeltype)	Crocidoliet aanwezig
Asbestconcentratie	Laag (< 50%)
Afschermingsgraad van het gehele materiaal	Geheel of deels vrij aan de buitenlucht, maar geen contact met binnenlucht
Toestand van het materiaal	Licht beschadigd, licht verweerd. Intacte calciumsilicaatplaat of materiaal met categorie 3-gebondenheid

#	Type	Referentie	Resultaat
1.1	Puntmonster	6020513798	Crocidoliet, Chrysotiel

Beschrijving	Golfplaten
Omgeving	Buiten
Primaire drager	Schuin dak
Asbestmateriaal	Dak- en gevelbekleding - Roofing
Bindmiddel van asbestmateriaal	Bitumen (roofing, teer, asfalt)
Gebondenheid op basis van bindmiddel	Hecht
Hoeveelheid (oppervlakte - aantal)	<ul style="list-style-type: none">• 20,00 m² - 1 stuk
Totale oppervlakte	20,00 m ²
Eenvoudig bereikbaar	Ja
Bevestigingswijze	<ul style="list-style-type: none">• Geklemd
Identificatiemethode	Een monstername door de asbestdeskundige met laboanalyse door een asbestlabo.
Destructieve handeling voor identificatie	Nee

- Zorg voor een veilig beheer. Vermijd het beschadigen van het asbestmateriaal. Controleer de toestand jaarlijks op wijzigingen.

- Eenvoudige handelingen: mag via doe-het-zelf of door werknemer(s) met opleidingsattest eenvoudige handelingen
Dragen van de nodige beschermingsmiddelen (mondmasker ffp3, handschoenen, tyvec). Indien mogelijk de ondervloer afdekken, golfplaten voorzichtig verwijderen, extra fixeren, niet breken, niet gooien, onmiddellijk verpakken of voorzichtig in container met asbest bag plaatsen. Indien golfplaten in slechte staat zijn en kans bestaat op breken: Eenvoudige handeling opgeleid personeel, alle werknemer(s) moeten wel beschikken over een opleidingsattest eenvoudige handelingen 8u

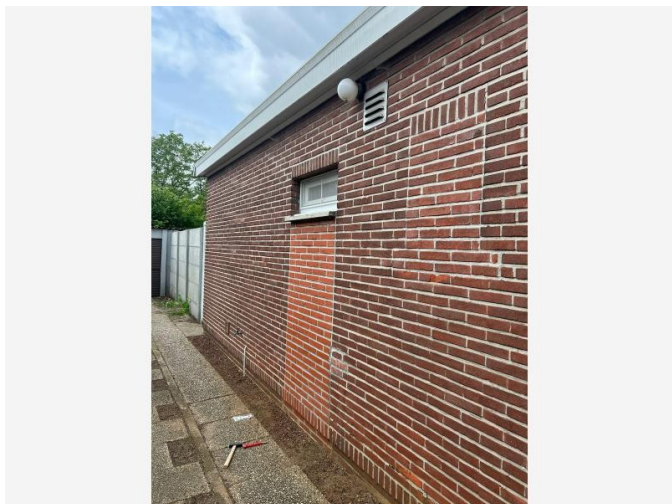
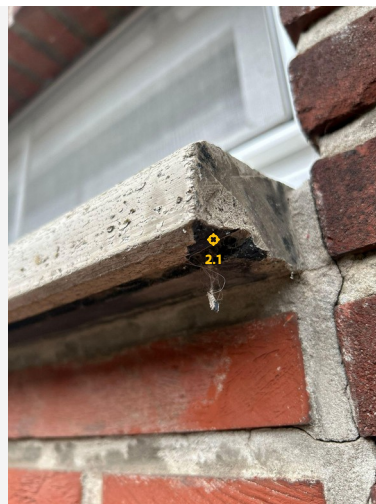
Eindbeoordeling materiaalrisico	Zeer laag materiaalrisico en/of zeer lage kans op vezelvrijgave
---------------------------------	---

Gebondenheid	Categorie 1: hechtgebonden in oorsprong
Asbestsoort (vezeltype)	Alleen chrysotiel aanwezig
Asbestconcentratie	Laag (< 50%)
Afschermingsgraad van het gehele materiaal	Geheel of deels vrij aan de buitenlucht, maar geen contact met binnenlucht
Toestand van het materiaal	Onbeschadigd, niet verweerd

#	Type	Referentie	Resultaat
2.1	Puntmonster	6020513799	Chrysotiel

Beschrijving	Vensterbank
Omgeving	Buiten
Primaire drager	Wandopening verticaal (raam, deur, ...)
Asbestmateriaal	Deksteen, muurkap - Vol
Bindmiddel van asbestmateriaal	Cement
Gebondenheid op basis van bindmiddel	Hecht
Hoeveelheid (oppervlakte - dikte - aantal)	• 0,20 m ² - 2,00 cm - 1 stuk
Totaal volume	0,004 m ³
Eenvoudig bereikbaar	Ja
Bevestigingswijze	• Verlijmd, ingegoten, versmeerd
Identificatiemethode	Een monstername door de asbestdeskundige met laboanalyse door een asbestlabo.
Destructieve handeling voor identificatie	Nee

- Zorg voor een veilig beheer. Vermijd het beschadigen van het asbestmateriaal. Controleer de toestand jaarlijks op wijzigingen.

- Eenvoudige handelingen: mag via doe-het-zelf of door werknemer(s) met opleidingsattest eenvoudige handelingen
De dekstenen kunnen voorzichtig losgebeiteld worden, extra bevochtigen om stof te voorkomen + dragen van de nodige beschermingsmiddelen (mondmasker ffp3, handschoenen, tyvec) verpakken in plastic folie en afvoeren naar het containerpark als hechtgebonden asbestafval.

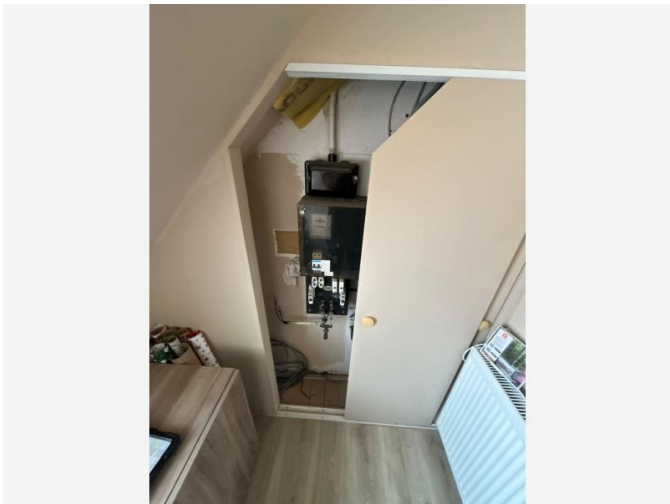
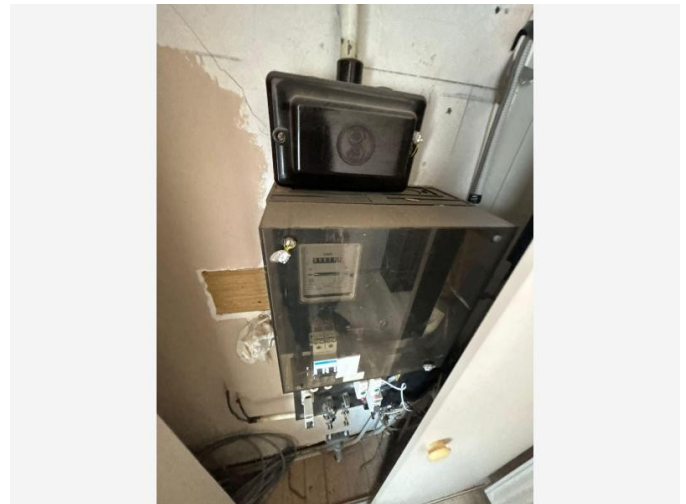
Eindbeoordeling materiaalrisico	Laag materiaalrisico en/of verlaagde kans op vezelvrijgave
---------------------------------	--

Gebondenheid	Categorie 1: hechtgebonden in oorsprong
Asbestsoort (vezeltype)	Crocidoliet aanwezig
Asbestconcentratie	Laag (< 50%)
Afschermingsgraad van het gehele materiaal	Geheel of deels vrij aan de binnenlucht, maar geen contact met binnenluchtstromen
Toestand van het materiaal	Onbeschadigd, niet verweerd

Beschrijving	Bakeliet
Omgeving	Binnen
Primaire drager	Communicatie en elektrische infrastructuur en uitrusting
Asbestmateriaal	Plaat, paneel, tablet - Type Bakeliet
Bindmiddel van asbestmateriaal	Kunststof of -hars
Gebondenheid op basis van bindmiddel	Hecht
Hoeveelheid (oppervlakte - dikte - aantal)	• 0,20 m ² - 2,00 cm - 1 stuk
Totaal volume	0,004 m ³
Eenvoudig bereikbaar	Ja
Bevestigingswijze	• Geschroefd
Identificatiemethode	De asbestdeskundige beoordeelt het materiaal als asbestverdacht en dus asbesthoudend, en dit zonder monstername. Motivatie: De monstername brengt andere schade aan dan schade die inherent is aan de monstername.
Destructieve handeling voor identificatie	Nee

- Zorg voor een veilig beheer. Vermijd het beschadigen van het asbestmateriaal. Controleer de toestand jaarlijks op wijzigingen.

- Eenvoudige handelingen: mag via doe-het-zelf of door werknemer(s) met opleidingsattest eenvoudige handelingen
EH

Schakelaars, stopcontacten en andere gelijkaardige toepassingen kunnen eenvoudig losgeschroefd worden --> EH doe-het-zelf. Afgesloten of verzegelde kast --> EH opgeleid techniek personeel 8u basisopleiding asbest.

Gebruiken van persoonlijke beschermingsmiddelen (ffp3, tyvek, handschoenen)

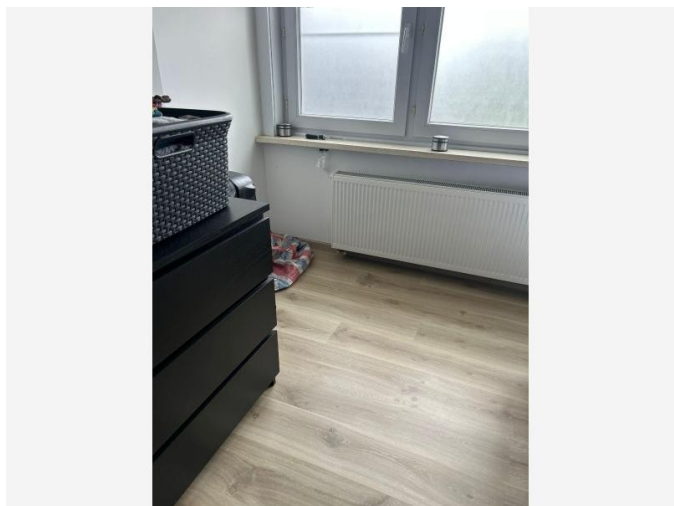
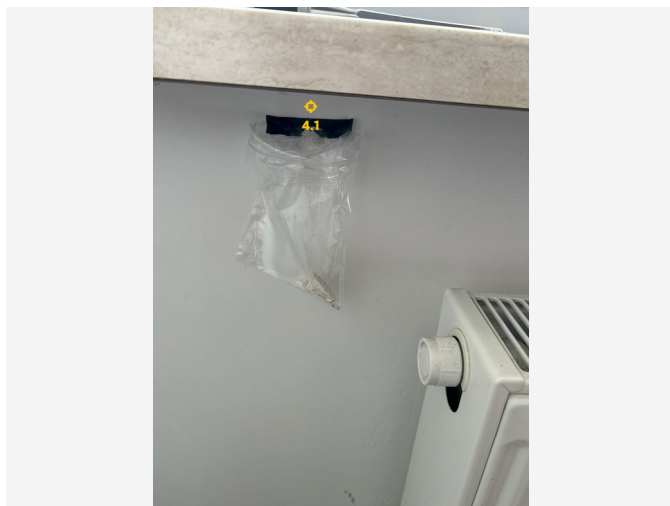
Fiche 4: Pleisterwerk wanden

Geen asbest

#	Type	Referentie	Resultaat
4.1	Mengmonster	6020513810	Geen asbest

Beschrijving	Pleisterwerk wanden
Omgeving	Binnen
Primaire drager	Binnenwand
Bindmiddel van materiaal	Gips - kalk
Gebondenheid op basis van bindmiddel	Niet-hechtgebonden
Hoeveelheid (oppervlakte - dikte - aantal)	• 100,00 m ² - 0,20 cm - 1 stuk
Totaal volume	0,20 m ³
Identificatiemethode	Een monstername door de asbestdeskundige met laboanalyse door een asbestlabo.
Destructieve handeling voor identificatie	Nee
Opmerking	de natte ruimters waren afgewerkt met tegels
