Asbestinventarisatetest

Bund 160/101, 2180 Antwerpen

Attestnummer : 20260506-000310.000

Uitgegeven op : 06.05.2026

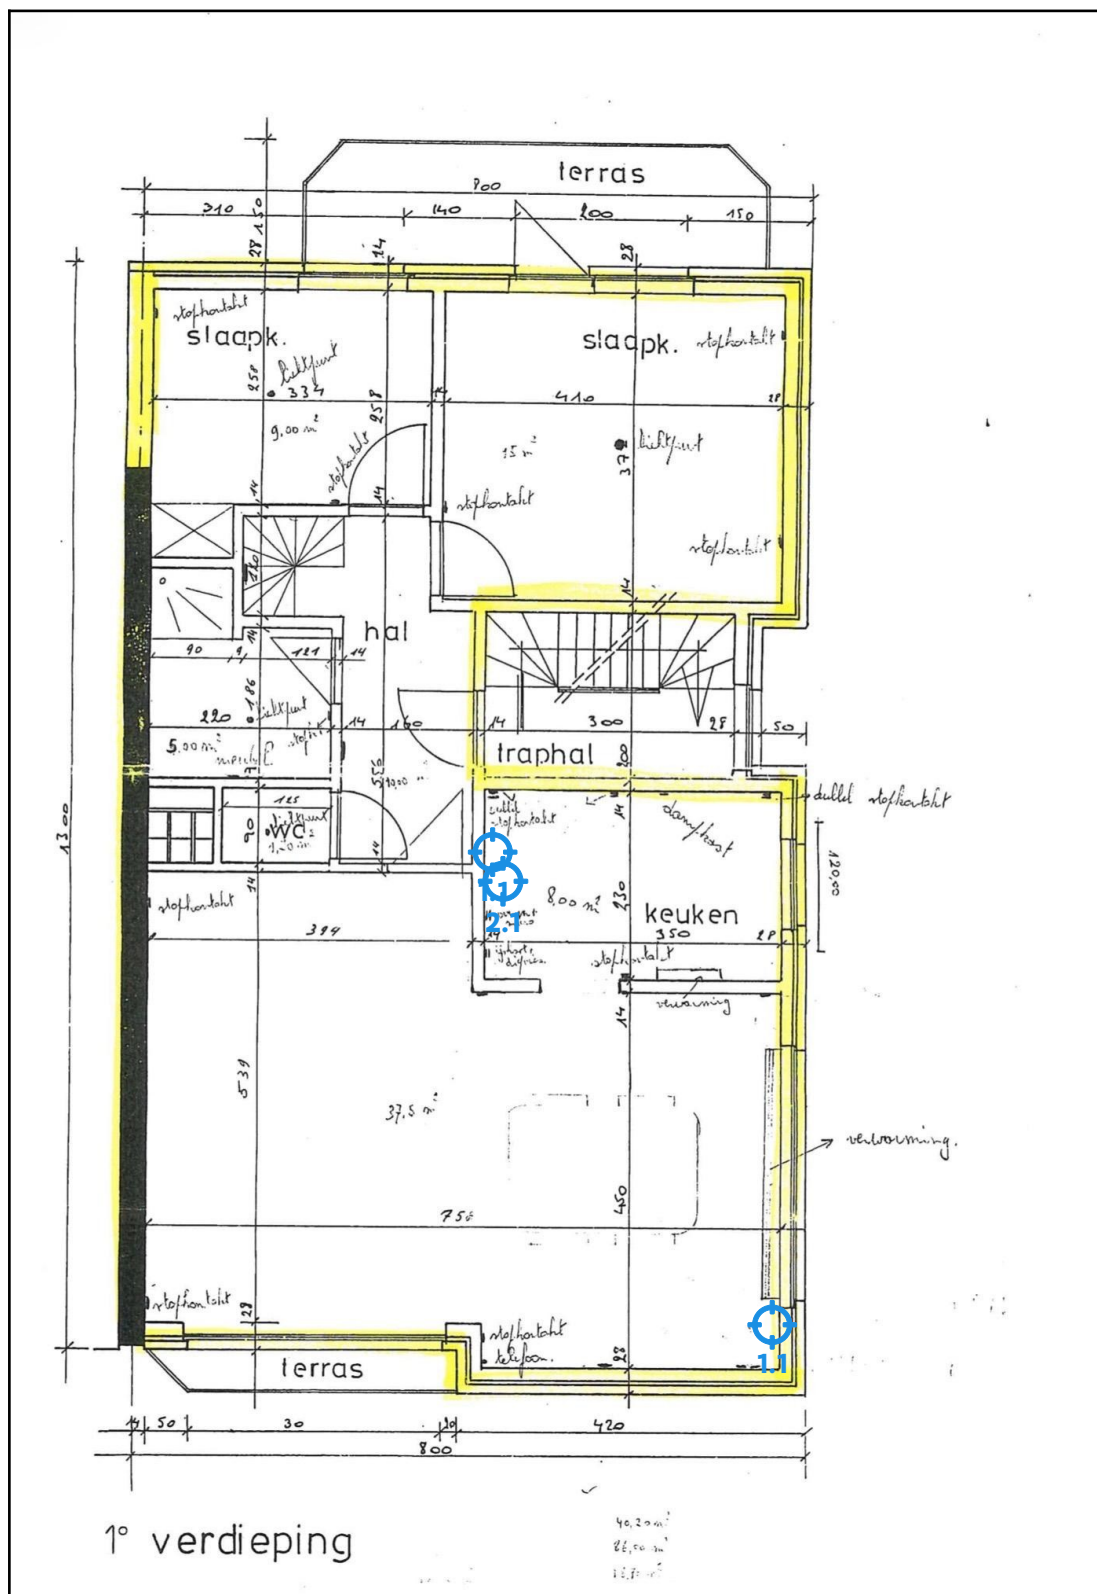
Plan 1.2: 1eV

1. Pleisterwerk wand	Geen asbest	-
1.1 Code: 6020442031	Mengmonster	-
2. Pleisterwerk plafond	Geen asbest	-
2.1 Code: 6020441722	Mengmonster	-

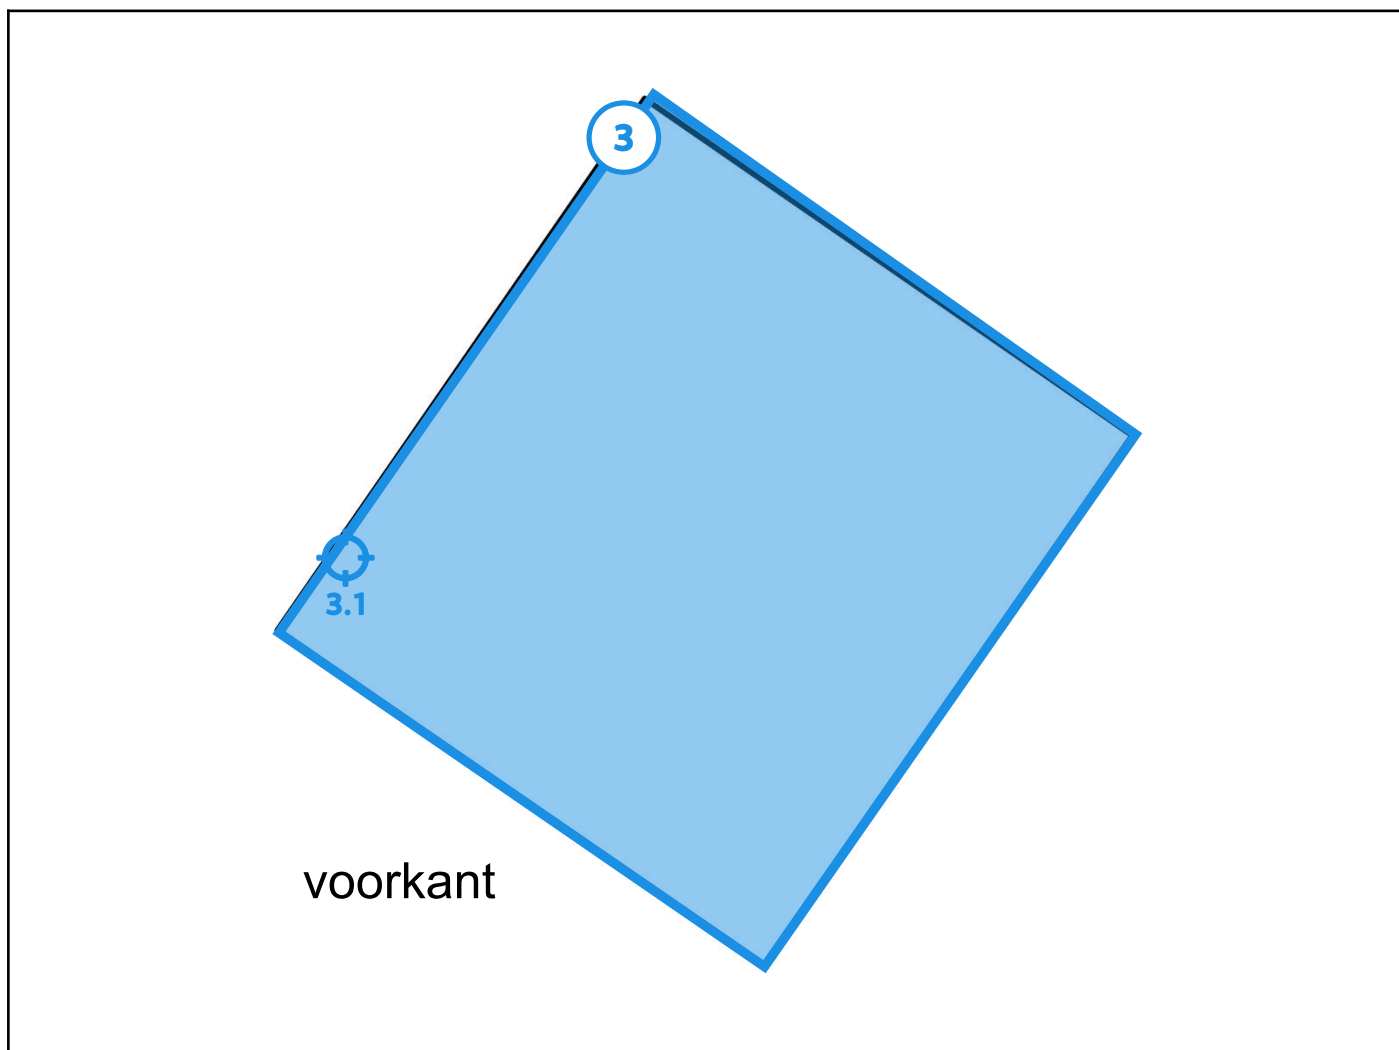
Plan 2.1: Tuinhuis

Beschrijving	Type	Actie
3. Roofing tuinhuis	Geen asbest	-
3.1 Code: 6020441969	Puntmonster	-

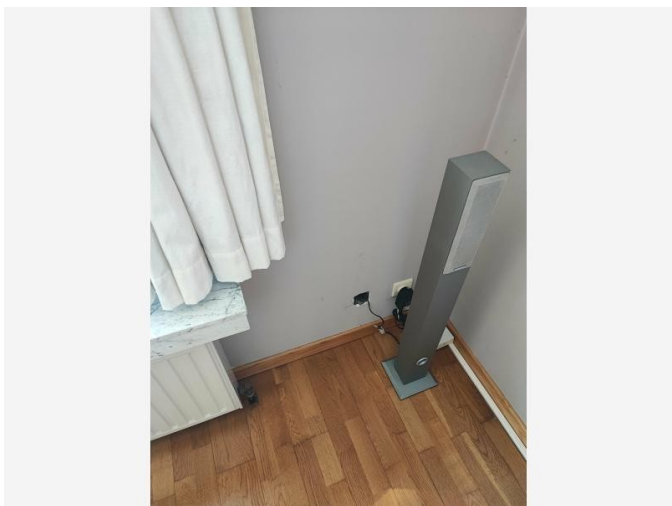
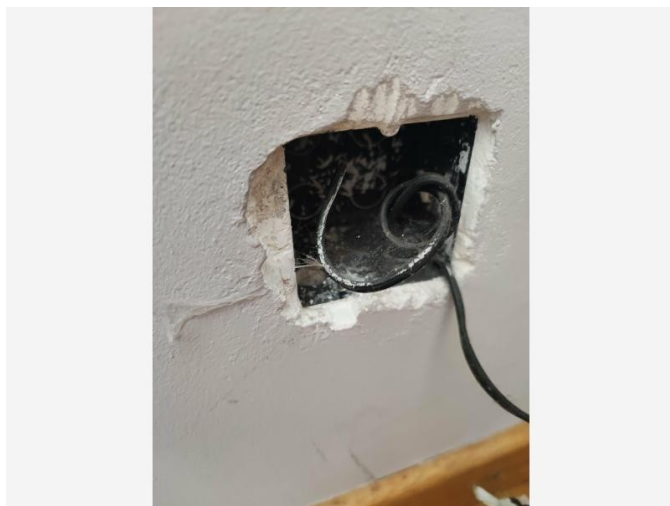
Conclusie

Geen asbest

#	Type	Referentie	Resultaat
1.1	Mengmonster	6020442031	Geen asbest

Beschrijving	Pleisterwerk wand
Omgeving	Binnen
Primaire drager	Binnenwand
Bindmiddel van materiaal	Gips - kalk
Gebondenheid op basis van bindmiddel	Niet-hechtgebonden
Hoeveelheid (oppervlakte - dikte - aantal)	• 220,00 m ² - 1,00 cm - 1 stuk
Totaal volume	2,20 m ³
Identificatiemethode	Een monstername door de asbestdeskundige met laboanalyse door een asbestlabo.
Destructieve handeling voor identificatie	Nee
Opmerking	De vermelde oppervlaktes, diktes, gewichten en volumes betreffen een beredeneerde schatting. Er worden geen rechten verleend aan deze oppervlaktes/diktes/volumes.

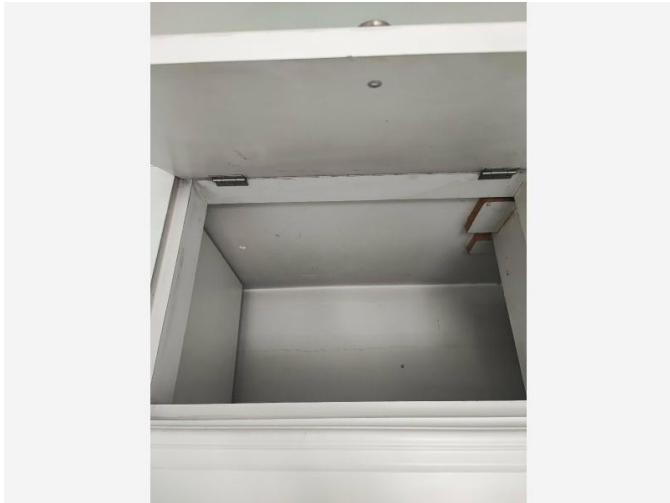
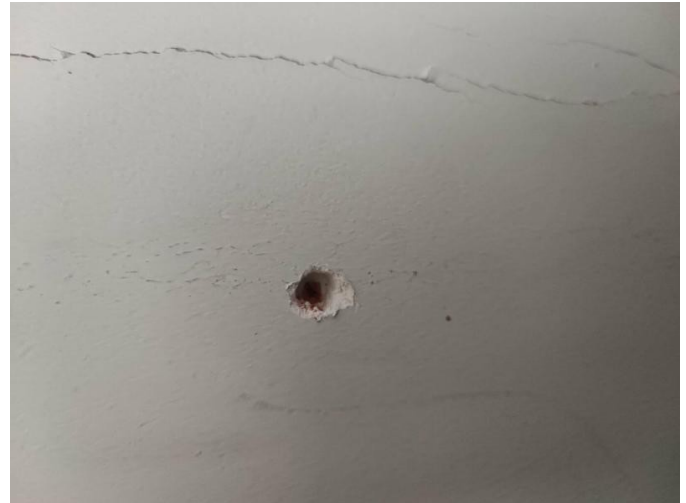
Fiche 2: Pleisterwerk plafond

Geen asbest

Conclusie

#	Type	Referentie	Resultaat
2.1	Mengmonster	6020441722	Geen asbest

Beschrijving	Pleisterwerk plafond
Omgeving	Binnen
Primaire drager	Plafond
Bindmiddel van materiaal	Gips - kalk
Gebondenheid op basis van bindmiddel	Niet-hechtgebonden
Hoeveelheid (oppervlakte - dikte - aantal)	• 140,00 m ² - 1,00 cm - 1 stuk
Totaal volume	1,40 m ³
Identificatiemethode	Een monstername door de asbestdeskundige met laboanalyse door een asbestlabo.
Destructieve handeling voor identificatie	Nee
Opmerking	De vermelde oppervlaktes, diktes, gewichten en volumes betreffen een beredeneerde schatting. Er worden geen rechten verleend aan deze oppervlaktes/diktes/volumes.

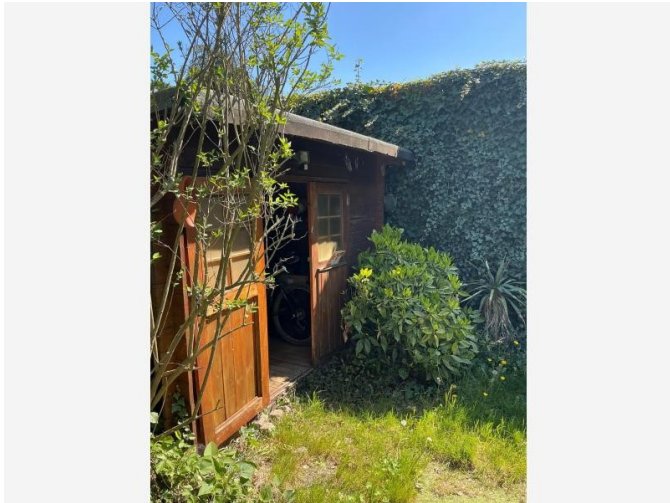
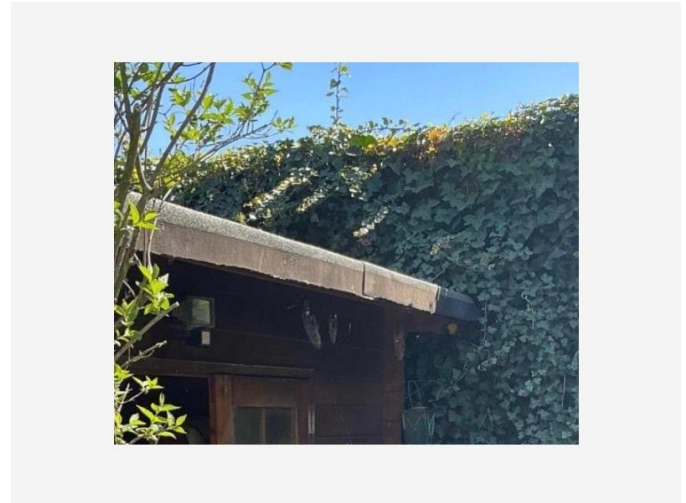
Fiche 3: Roofing tuinhuis

Geen asbest

Conclusie

#	Type	Referentie	Resultaat
3.1	Puntmonster	6020441969	Geen asbest

Beschrijving	Roofing tuinhuis
Omgeving	Buiten
Primaire drager	Plat dak
Bindmiddel van materiaal	Bitumen (roofing, teer, asfalt)
Gebondenheid op basis van bindmiddel	Hecht
Hoeveelheid (oppervlakte - aantal)	• 14,00 m ² - 1 stuk
Totale oppervlakte	14,00 m ²
Identificatiemethode	Een monstername door de asbestdeskundige met laboanalyse door een asbestlabo.
Destructieve handeling voor identificatie	Nee
Opmerking	De vermelde oppervlaktes, diktes, gewichten en volumes betreffen een beredeneerde schatting. Er worden geen rechten verleend aan deze oppervlaktes/diktes/volumes.

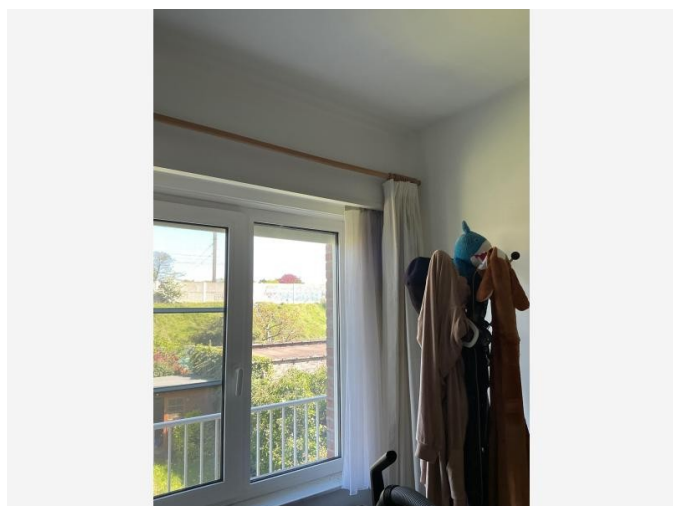
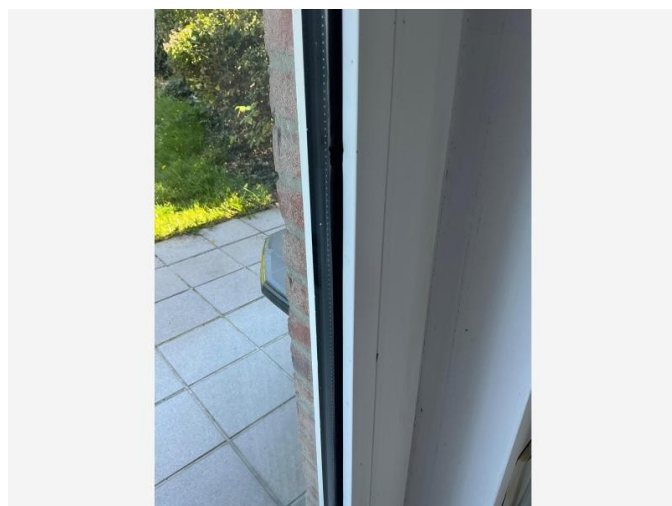
Beschrijving	Notitie	Terug te vinden op plannen
Fiche 4: Afdichtingsmateriaal	De kisten van de ramen bestaan uit rubber of siliconen, deze zijn niet-asbestverdacht.	-
Fiche 5: Ketel	-	-
