Asbestinventarisatetest

Poorthoflaan 80, 2180 Antwerpen

Attestnummer : 20260531-000115.000

Niet-asbestveilig

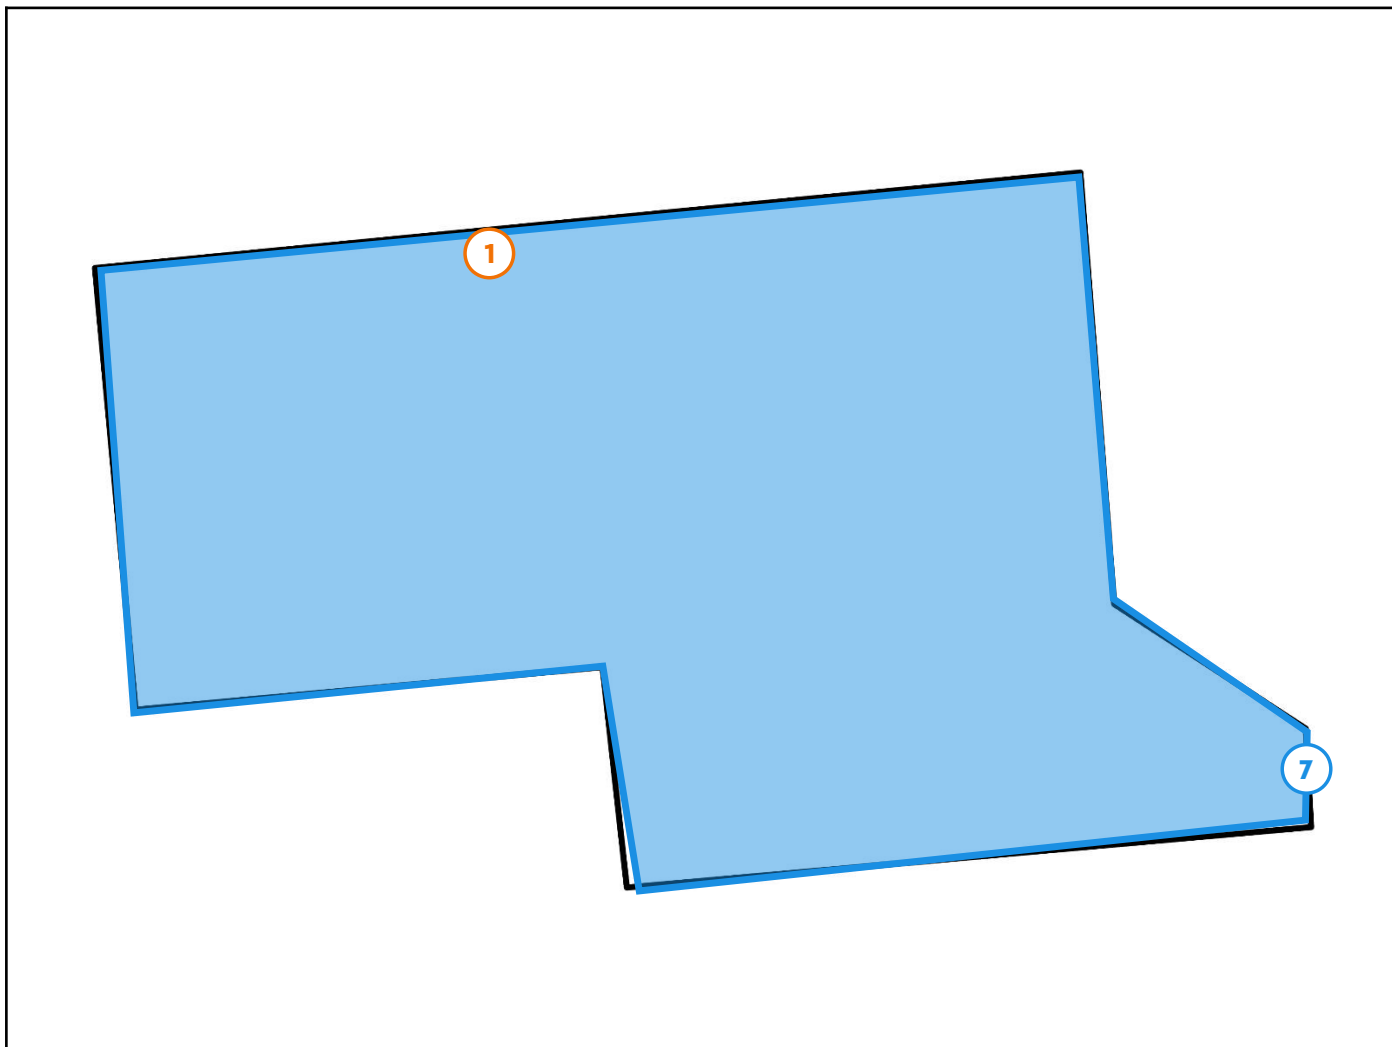
Plan 1.15: Dak(en)

Beschrijving	Type	Actie
1. Cementbuis (rookgasafvoer)	Asbestmateriaal	Verwijderen
7. Roofing (factuur als bewijsdocument)	Geen asbest	-

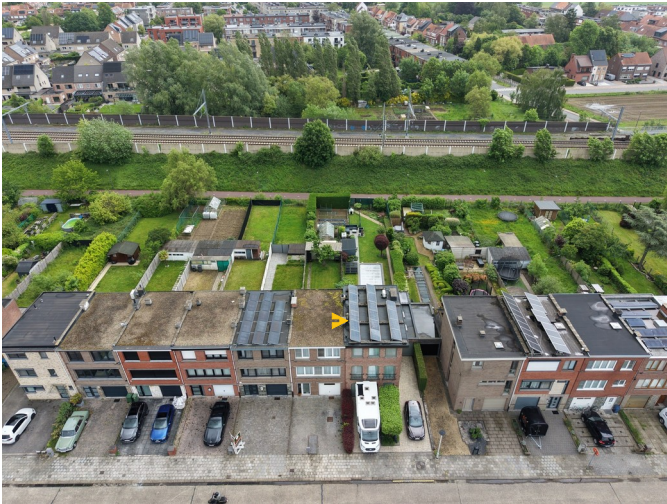
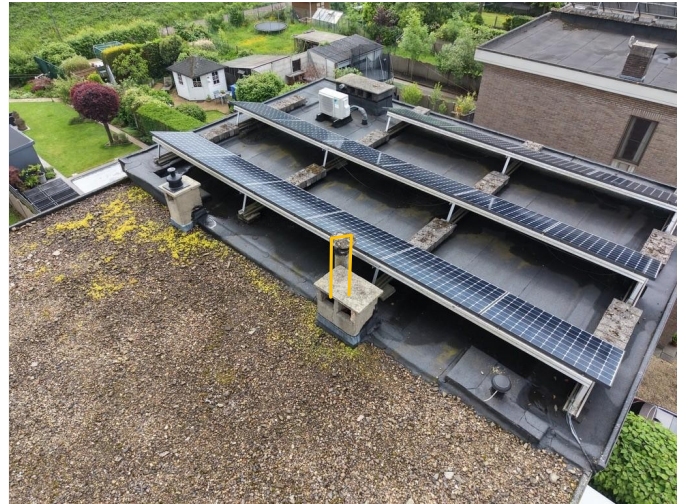
Conclusie

Het asbestmateriaal valt onder de mijlpaal van 2040.

Verwijderen

Eindbeoordeling materiaalrisico	Verhoogd materiaalrisico en/of verhoogde kans op vezelvrijgave
---------------------------------	--

Gebondenheid	Categorie 1: hechtgebonden in oorsprong
Asbestsoort (vezeltype)	Crocidoliet aanwezig
Asbestconcentratie	Laag (< 50%)
Afschermingsgraad van het gehele materiaal	Geheel of deels vrij aan de binnenlucht, maar geen contact met binnenluchtstromen
Toestand van het materiaal	Licht beschadigd, licht verweerd. Intacte calciumsilicaatplaat of materiaal met categorie 3-gebondenheid

Beschrijving	Cementbuis (rookgasafvoer)
Omgeving	Binnen
Primaire drager	Schacht-koker (technisch)
Asbestmateriaal	Buis, koker, leiding, pijp, doorvoer
Bindmiddel van asbestmateriaal	Cement
Gebondenheid op basis van bindmiddel	Hecht
Hoeveelheid (lengte - omtrek - dikte - aantal)	<ul style="list-style-type: none">• 2,00 m - 20,00 cm - 1,00 cm - 10 stuks
Totaal volume	0,04 m ³
Eenvoudig bereikbaar	Ja
Bevestigingswijze	<ul style="list-style-type: none">• Verlijmd, ingegoten, versmeerd
Identificatiemethode	<p>De asbestdeskundige beoordeelt het materiaal als asbestverdacht en dus asbesthoudend, en dit zonder monstername.</p> <p>Motivatie: Er is een onderzoeksbepmerking die monstername verhindert; De ruimte of het materiaal bevindt zich hoger dan 3,5 meter vanaf een vaste ondergrond.</p>
Destructieve handeling voor identificatie	Nee
Opmerking	De precieze lengte is onbekend.

- Zorg voor een veilig beheer. Vermijd het beschadigen van het asbestmateriaal. Controleer de toestand jaarlijks op wijzigingen.

- Eenvoudige handelingen: mag via doe-het-zelf of door werknemer(s) met opleidingsattest eenvoudige handelingen
Deze toepassing kan door een aannemer die over een opleidingsattest eenvoudige handelingen beschikt of door een particulier (doe-het-zelf), verwijderd worden indien er geen verhoogd risico op vrijgave van asbestvezels (max. concentratie 0,01 vezels/cm³ - CODEX Art. VI.3-54) ontstaat en de toepassing voorafgaand wordt gefixeerd/bevochtigd; de individuele elementen zonder machinale werktuigen (boormachine, slijpschijf, hogedrukreiniger,...) en zonder breken of gooien een voor een losgemaakt worden; en ten slotte dubbel en luchtdicht verpakt weggevoerd worden naar een erkend afvalpunt (recyclagepark).

- Eenvoudige handelingen: enkel door erkend asbestverwijderaar
Indien bovenstaande criteria worden overschreden:

Deze toepassing kan enkel door een erkende asbestverwijderaar verwijderd worden omdat er hier automatisch een verhoogd risico op vrijgave van asbestvezels (max. concentratie 0,01 vezels/cm³ - CODEX - Art. VI.3-54) ontstaat. (Bron: VLAREM II: 6.4.0.1 par1, par2 en par3). Een erkend asbestverwijderaar moet ingeschakeld worden voor deze toepassingen die niet (kunnen) worden verwijderd door de couveuzemethode, door hermetische zone of door de materialen beschreven in Vlarem II, art. 6.4.0.1 par2. (Bron: Leidraad bij het Inspectieprotocol)

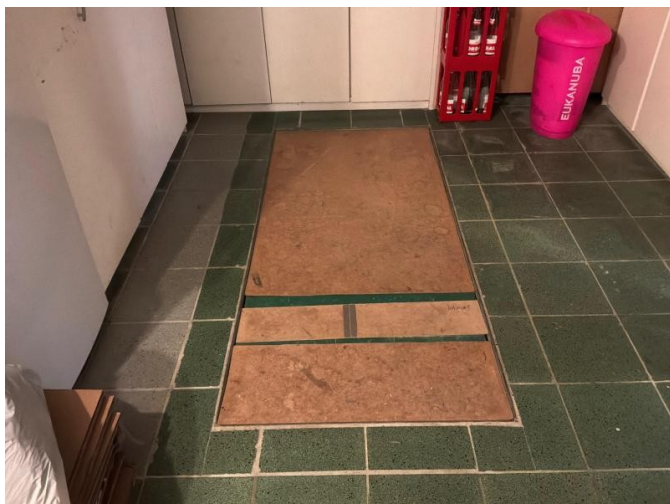
Permanente beperking

Reden: Hoogte minder dan 1,5 meter

Uitleg van de asbestdeskundige: Ruimtes met een hoogte lager dan 1,5 meter hoeven in het kader van een asbestattest voor verkoop of schenking niet onderzocht te worden.

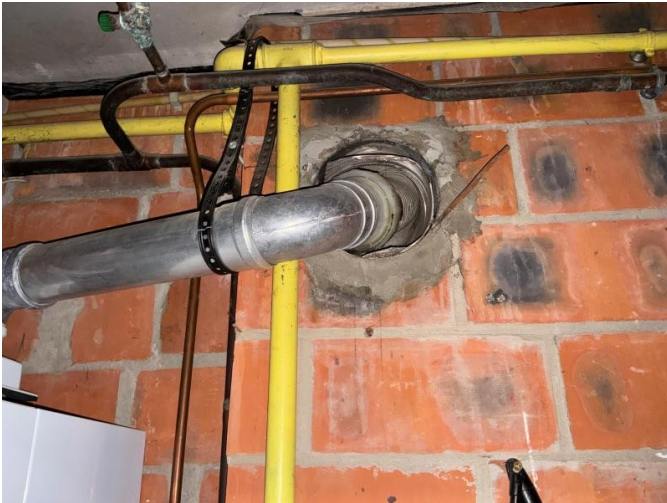
Permanente beperking

Reden: Er is geen volledige risicobeoordeling mogelijk

Uitleg van de asbestdeskundige: Tijdens de inspectie was het niet mogelijk om de binnenzijde van de schouw (op een degelijke manier) te inspecteren. Indien de situatie wijzigt door verbouwwerken of afbraak is het aangewezen om bijkomend onderzoek uit te voeren.

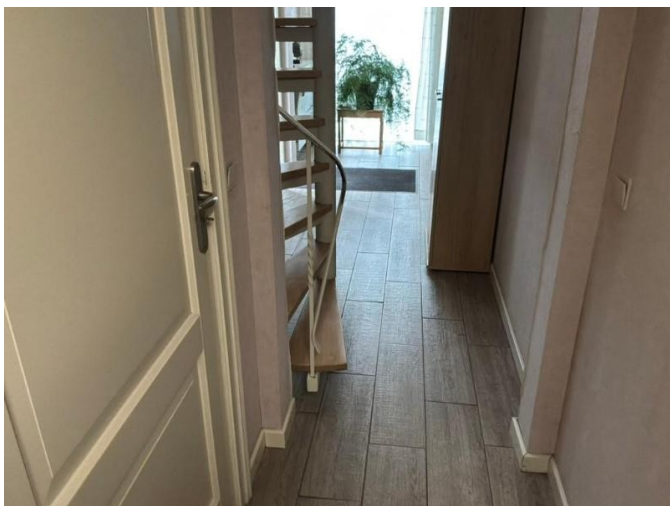
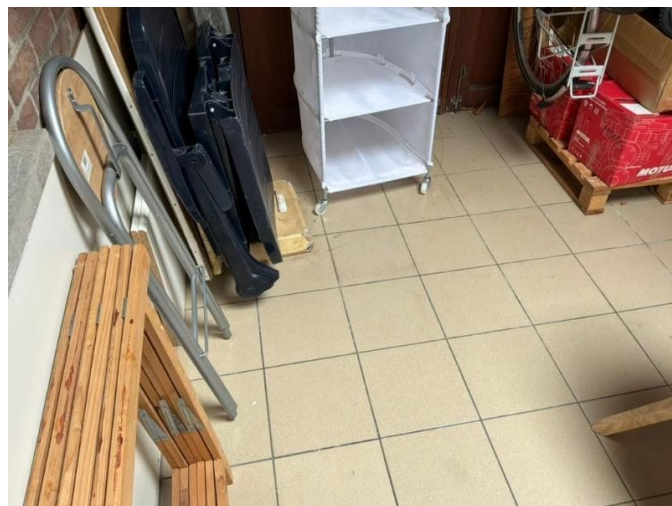
De vloerafwerking bevat geen asbesthoudende materialen volgens visuele vaststelling & expertise. Indien de situatie wijzigt door bv afbraak of grondige verbouwingswerken, is het aangewezen om bijkomend (destructief) onderzoek uit te voeren (met extra staalnames) op onderliggende/ingesloten materialen zoals zwarte (tegel)lijmlagen...

Basis voor advies	De asbestdeskundige beoordeelt het materiaal als niet-asbestverdacht.
--------------------------	---

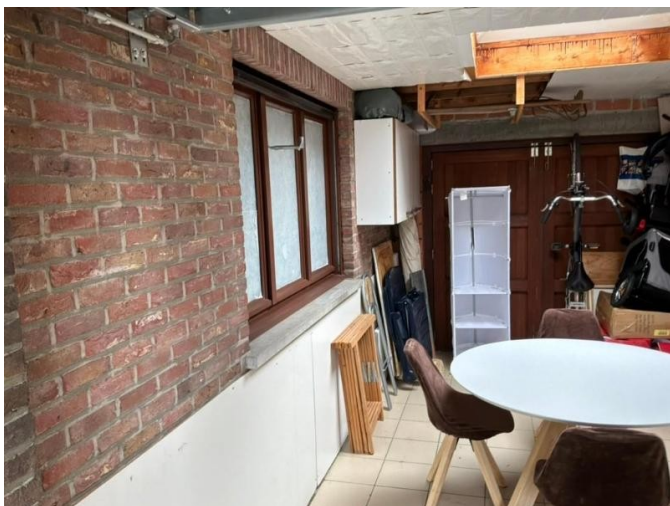
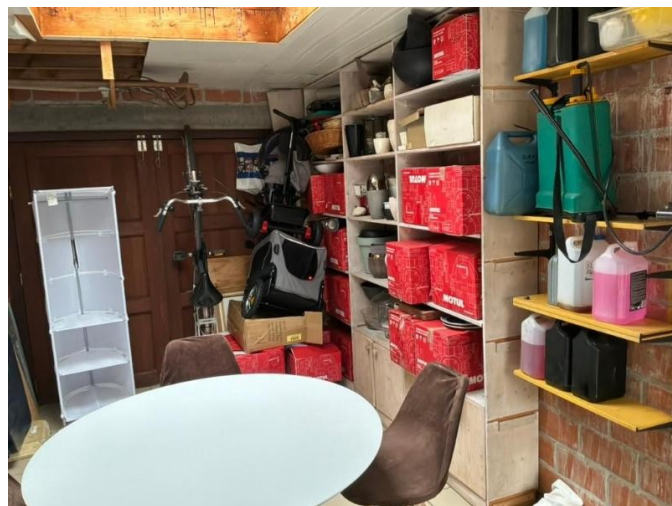
De (voorzet)wandafwerking bevat geen asbesthoudende materialen volgens visuele vaststelling & expertise. Indien de situatie wijzigt door bv. afbraak of grondige verbouwingswerken, is het aangewezen om bijkomend (destructief) onderzoek uit te voeren (met extra staalnames) op achterliggende/ingesloten materialen zoals zwarte (tegel)lijmlagen.

Basis voor advies	De asbestdeskundige beoordeelt het materiaal als niet-asbestverdacht.
-------------------	---

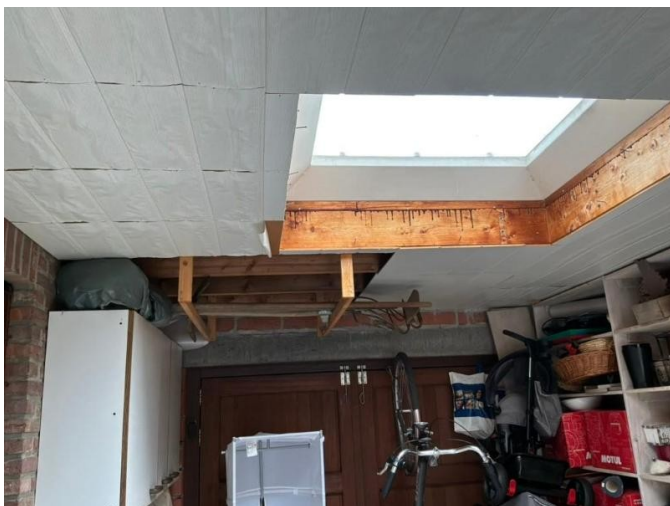
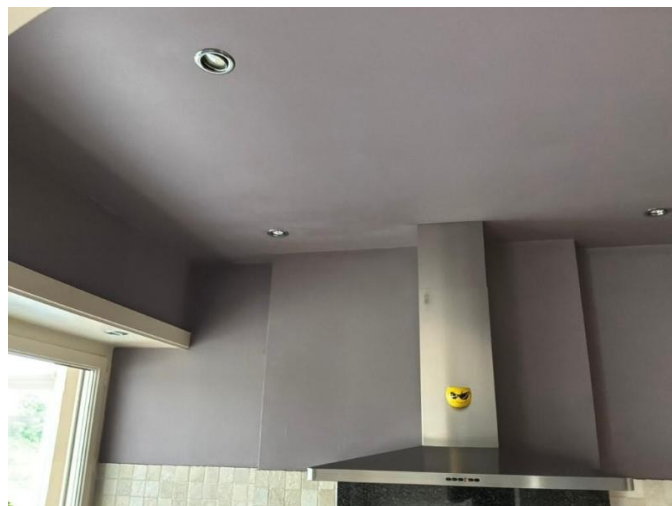
De (valse) plafondaafwerking bevat geen asbesthoudende materialen volgens visuele vaststelling & expertise. Indien de situatie wijzigt door bv. afbraak of grondige verbouwwerken, is het aangewezen om bijkomend (destructief) onderzoek uit te voeren (met extra staalnames) op achterliggende/ingesloten materialen.

De asbestdeskundige beoordeelt het materiaal als niet-asbestverdacht.

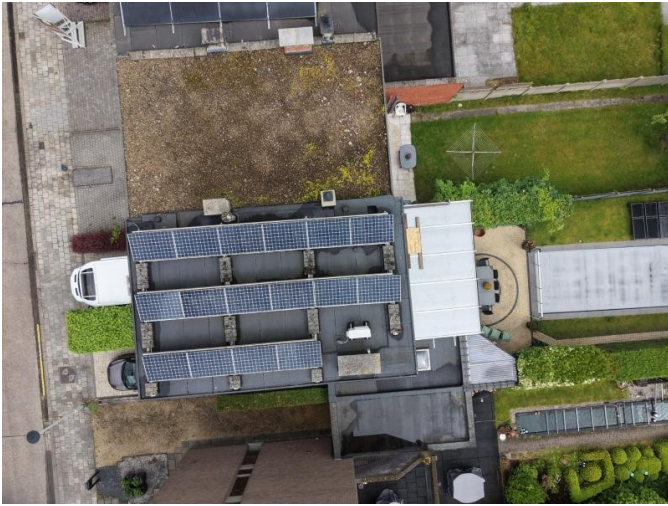
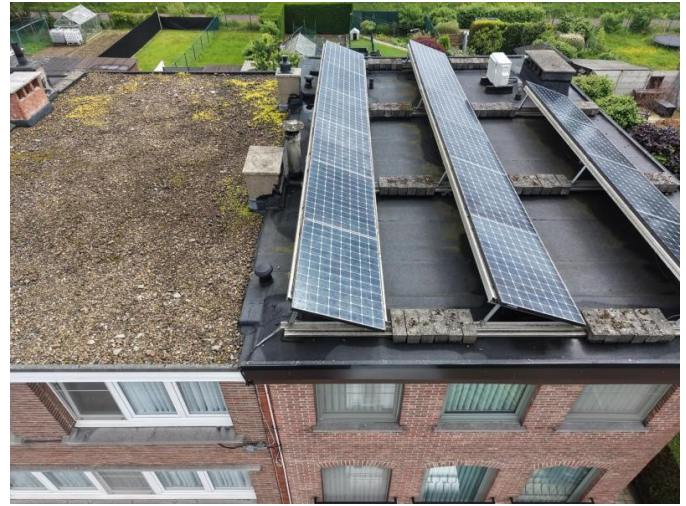
Fiche 7: Roofing (factuur als bewijsdocument)

Geen asbest

Beschrijving	Roofing (factuur als bewijsdocument)
Omgeving	Buiten
Primaire drager	Plat dak
Bindmiddel van materiaal	Bitumen (roofing, teer, asfalt)
Gebondenheid op basis van bindmiddel	Hecht
Hoeveelheid (oppervlakte - aantal)	• 150,01 m ² - 1 stuk
Totale oppervlakte	150,01 m ²
Identificatiemethode	De asbestdeskundige gebruikt een bewijsdocument andere dan een bestaande laboanalyse, met bevestiging door vaststelling en expertise en dit zonder monstername.
Destructieve handeling voor identificatie	Nee
Opmerking	De roofing (bovenlaag) bevat geen asbesthoudende materialen volgens bewijsdocument (factuur), visuele vaststelling & expertise. Indien de situatie wijzigt door bv afbraak of renovatie is het aangewezen om bijkomend (destructief) onderzoek uit te voeren met extra staalname om de aanwezigheid van asbest (eventuele onderlaag) uit te sluiten.

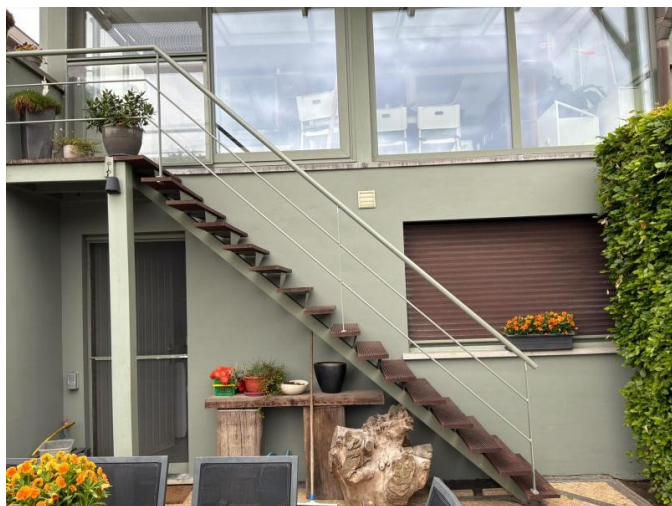
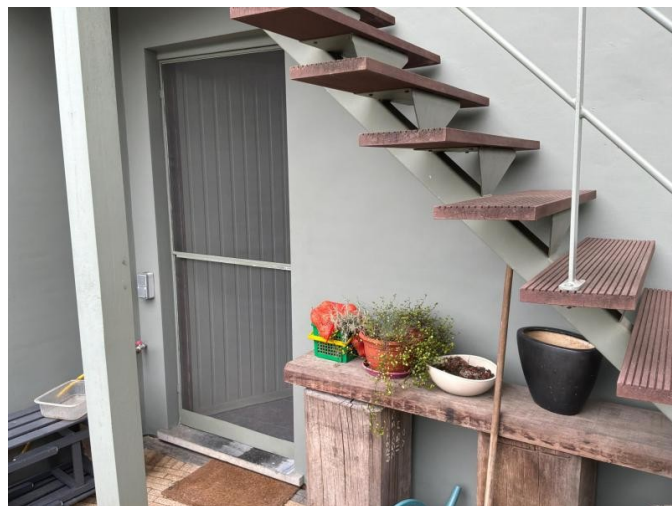
Fiche 8: Crepi gevels

Geen asbest

#	Type	Referentie	Resultaat
8.1	Mengmonster	X3	Geen asbest

Beschrijving	Crepi gevels
Omgeving	Buiten
Primaire drager	Wand buitenschil
Bindmiddel van materiaal	Cement
Gebondenheid op basis van bindmiddel	Hecht
Hoeveelheid (oppervlakte - aantal)	• 45,01 m ² - 1 stuk
Totale oppervlakte	45,01 m ²
Identificatiemethode	Een monstername door de asbestdeskundige met laboanalyse door een asbestlabo.
Destructieve handeling voor identificatie	Nee
Opmerking	De hoeveelheid is een zo nauwkeurig mogelijke opmeting. Hieraan kunnen evenwel geen rechten worden ontleend.

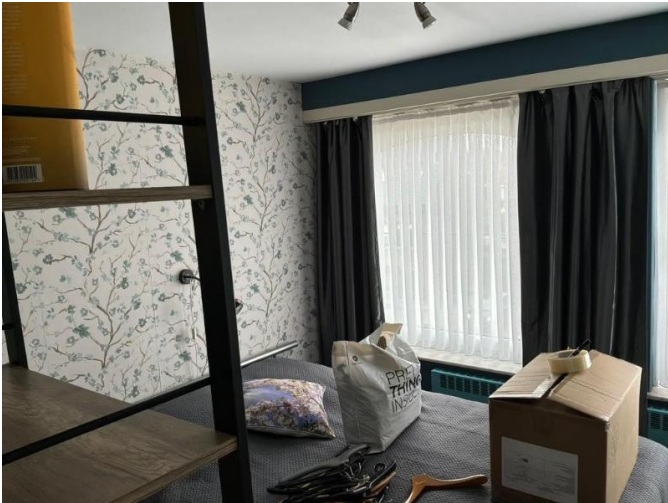
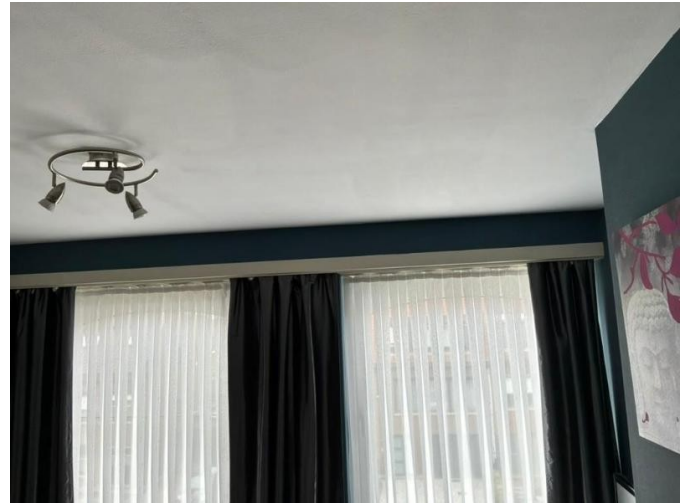
Fiche 9: Pleisterwerk plafonds

Geen asbest

#	Type	Referentie	Resultaat
9.1	Mengmonster	X2	Geen asbest

Beschrijving	Pleisterwerk plafonds
Omgeving	Binnen
Primaire drager	Plafond
Bindmiddel van materiaal	Gips - kalk
Gebondenheid op basis van bindmiddel	Niet-hechtgebonden
Hoeveelheid (oppervlakte - dikte - aantal)	• 200,00 m ² - 1,00 cm - 1 stuk
Totaal volume	2,00 m ³
Identificatiemethode	Een monstername door de asbestdeskundige met laboanalyse door een asbestlabo.
Destructieve handeling voor identificatie	Nee
Opmerking	De hoeveelheid is een zo nauwkeurig mogelijke opmeting. Hieraan kunnen evenwel geen rechten worden ontleend. Waar mogelijk, wordt staalname uitgevoerd conform het inspectieprotocol: in een droge ruimte zoals een slaapkamer, in een natte ruimte zoals een keuken of badkamer, in een traphal en in een stookruimte.

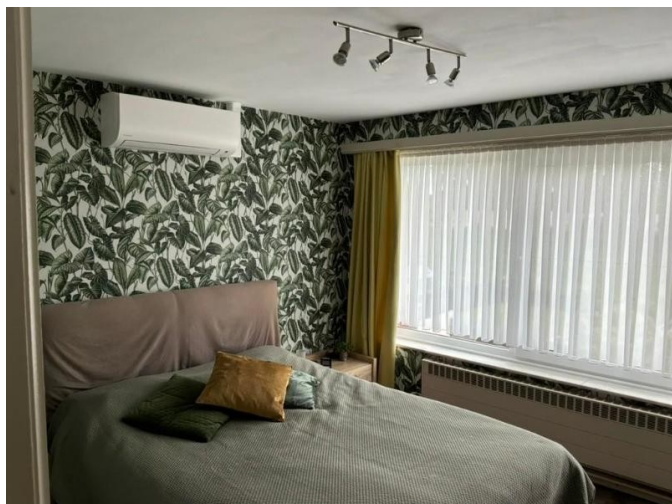
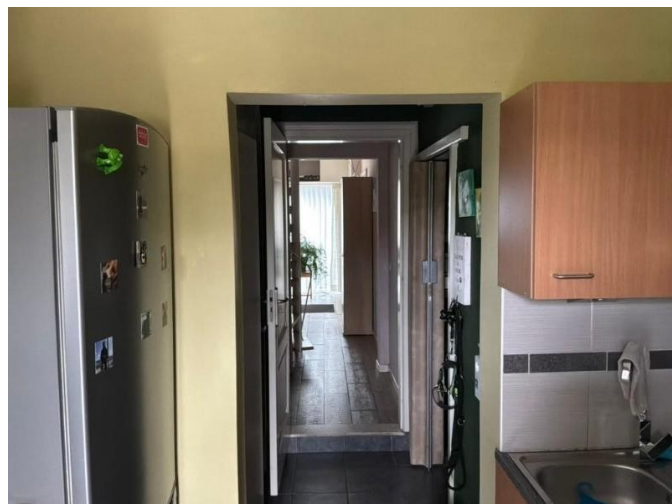
Geen asbest

#	Type	Referentie	Resultaat
10.1	Mengmonster	X1	Geen asbest

Beschrijving	Pleisterwerk wanden
Omgeving	Binnen
Primaire drager	Binnenwand
Bindmiddel van materiaal	Gips - kalk
Gebondenheid op basis van bindmiddel	Niet-hechtgebonden
Hoeveelheid (oppervlakte - dikte - aantal)	• 300,00 m ² - 1,00 cm - 1 stuk
Totaal volume	3,00 m ³
Identificatiemethode	Een monstername door de asbestdeskundige met laboanalyse door een asbestlabo.
Destructieve handeling voor identificatie	Nee
Opmerking	De hoeveelheid is een zo nauwkeurig mogelijke opmeting. Hieraan kunnen evenwel geen rechten worden ontleend. Waar mogelijk, wordt staalname uitgevoerd conform het inspectieprotocol: in een droge ruimte zoals een slaapkamer, in een natte ruimte zoals een keuken of badkamer, in een traphal en in een stookruimte.

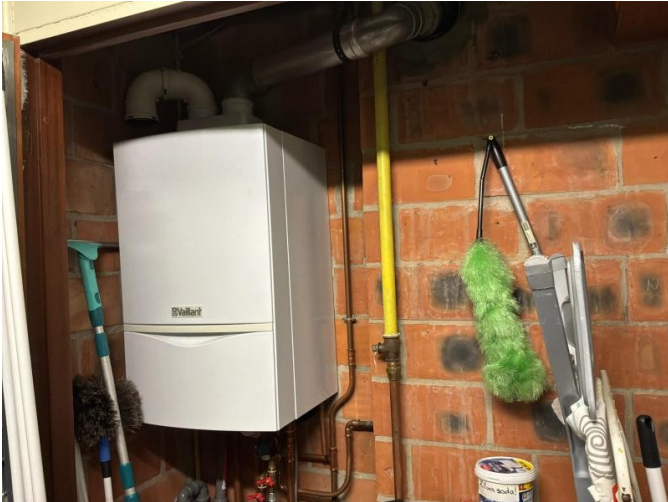
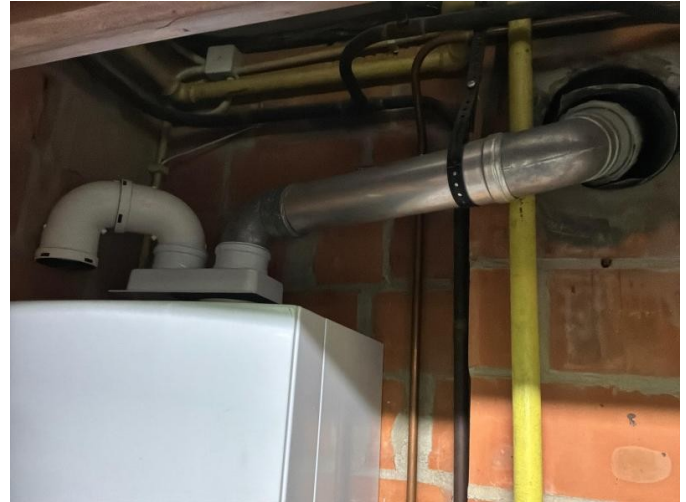
Fiche 15: Rookgaskanaal (zichtbaar gedeelte niet verdacht)	Het rookgaskanaal is niet-asbestverdacht.	Plan 1.2: Gelijkvloers
