# Asbestinventarisatattest

Eikenlei 20, 2900 Schoten

Attestnummer : 20260615-000474.000

Uitgegeven op : 15.06.2026

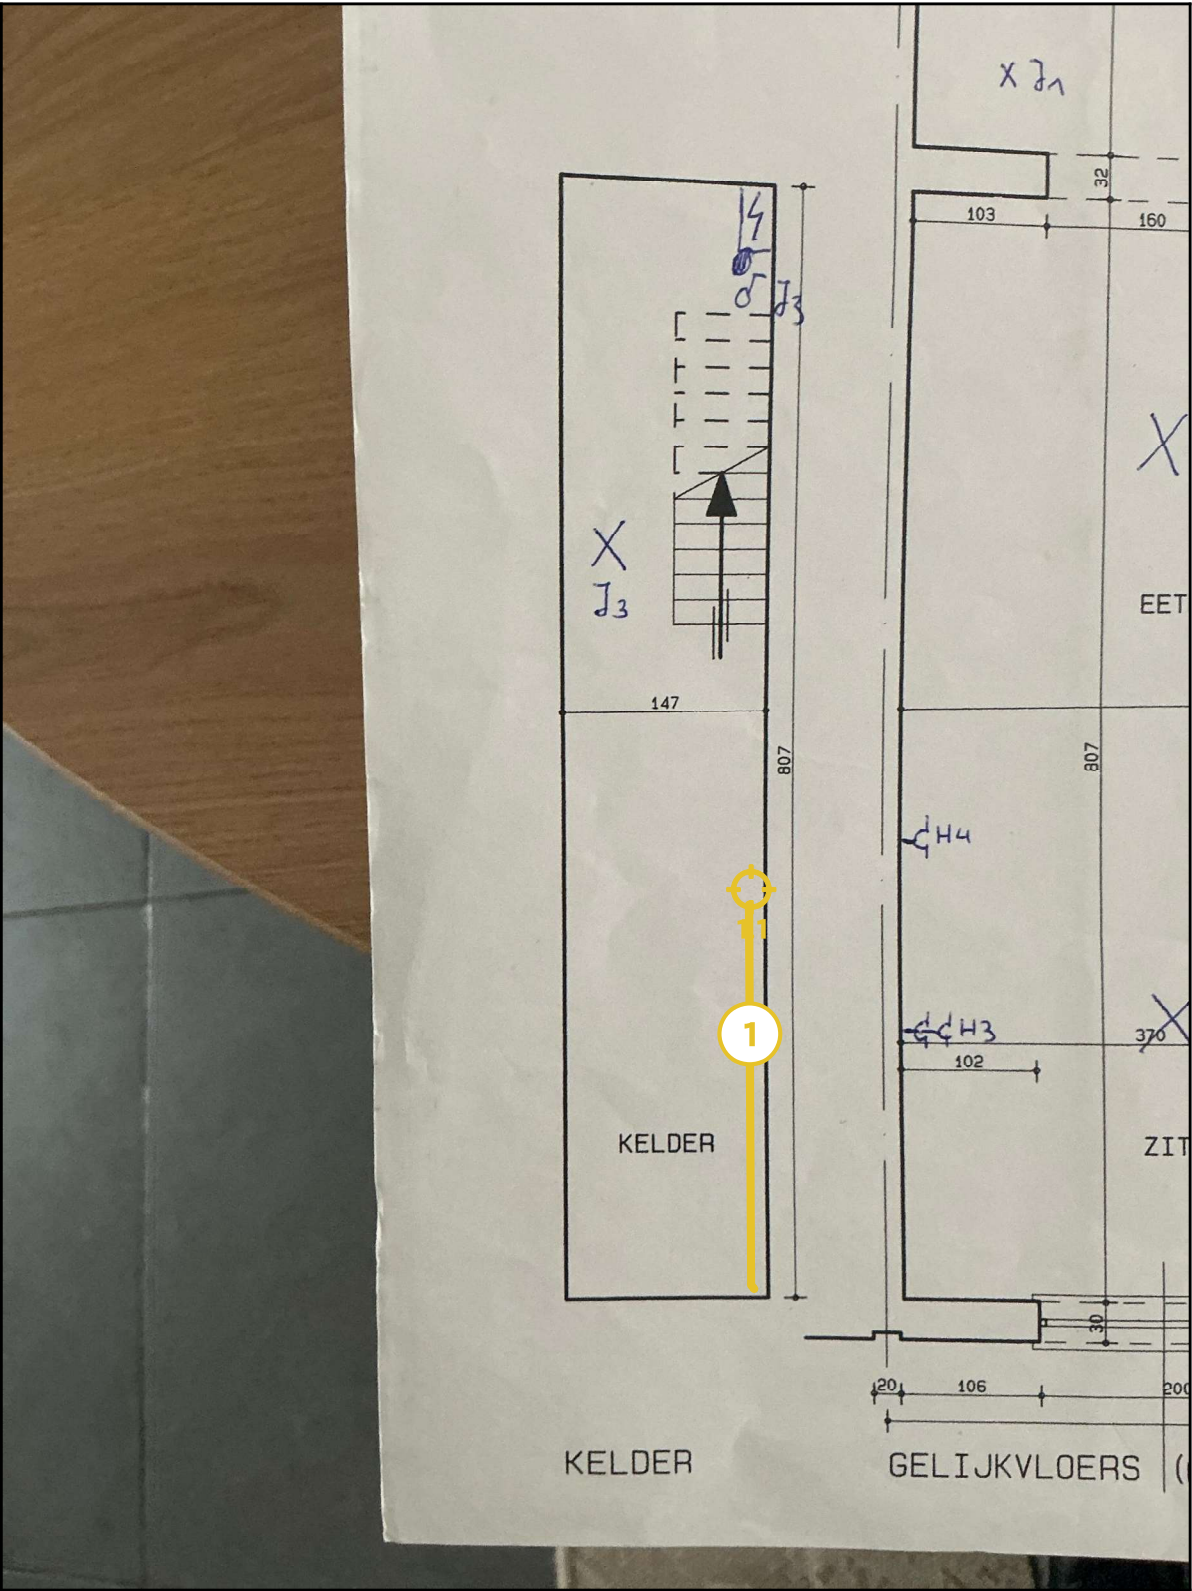
# Plan 1.1: Kelder

| 1. Cementbuis | Asbestmateriaal | Zorgvuldig beheren |
| 1.1 Code: 6020558680 | Puntmonster | - |

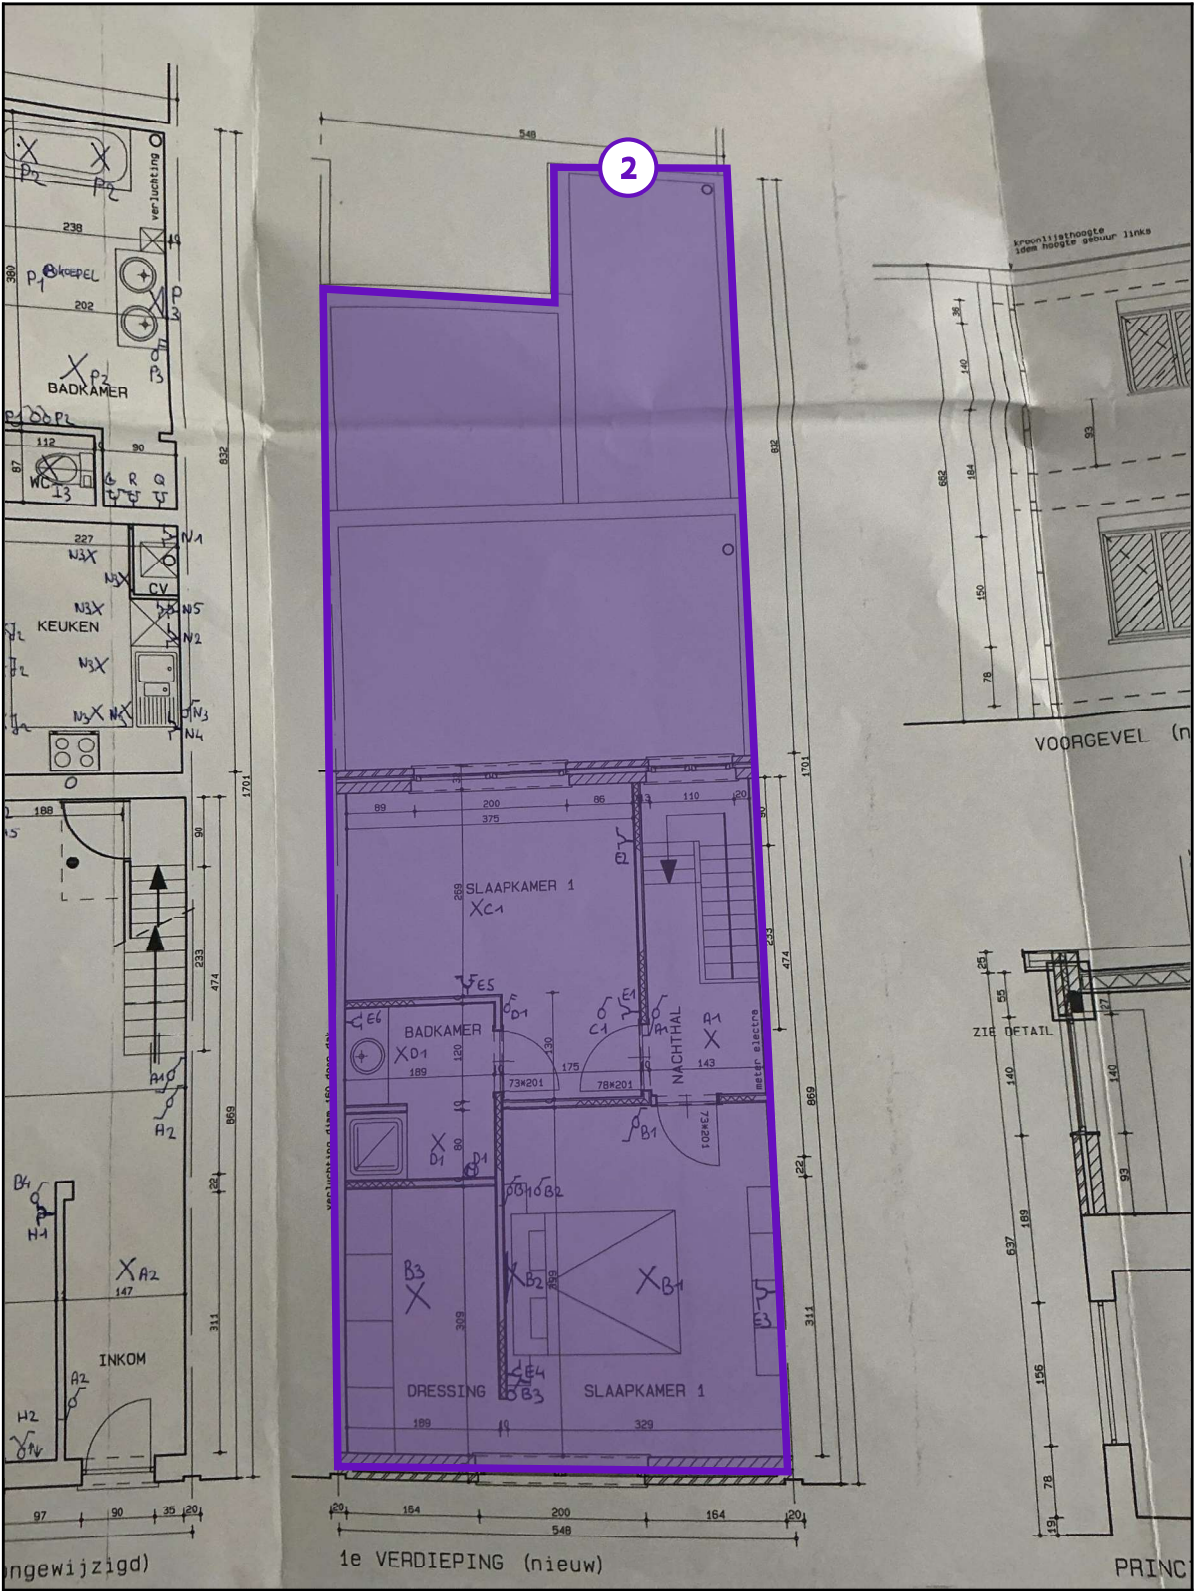
Plan 1.3: 1eV

| 2. Dakbedekking | Beperking | - |

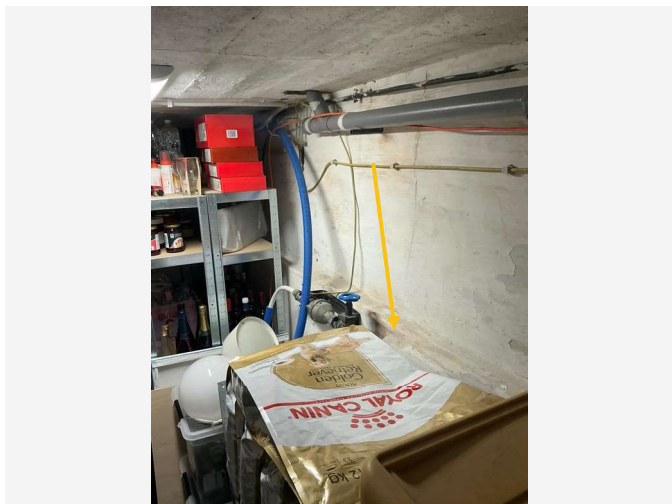
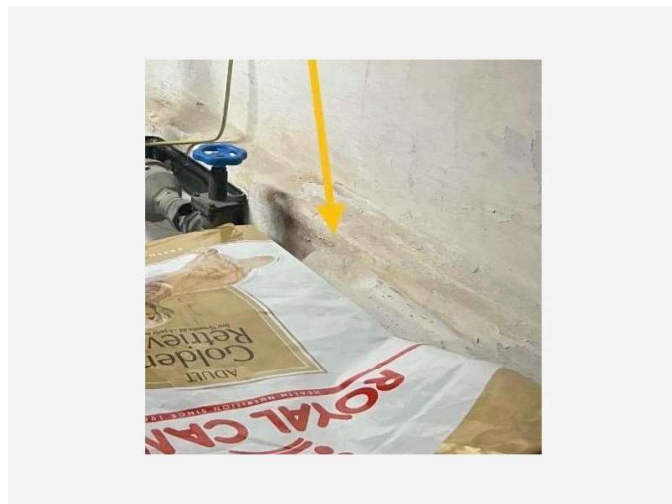
Overzichtsfoto

Detailfoto

Het asbestmateriaal valt onder de mijlpaal van 2040.

| Eindbeoordeling materiaalrisico | Zeer laag materiaalrisico en/of zeer lage kans op vezelvrijgave |

| Gebondenheid | Categorie 1: hechtgebonden in oorsprong |
| Asbestsoort (vezeltype) | Alleen chrysotiel aanwezig |
| Asbestconcentratie | Laag (< 50%) |
| Afschermingsgraad van het gehele materiaal | Geheel of deels vrij aan de binnenlucht, maar geen contact met binnenluchtstromen |
| Toestand van het materiaal | Onbeschadigd, niet verweerd |

| # | Type | Referentie | Resultaat |
|---|---|---|---|
| 1.1 | Puntmonster | 6020558680 | Chrysotiel |

| Beschrijving | Cementbuis |

- Zorg voor een veilig beheer. Vermijd het beschadigen van het asbestmateriaal. Controleer de toestand jaarlijks op wijzigingen.

- Eenvoudige handelingen: mag via doe-het-zelf of door werknemer(s) met opleidingsattest eenvoudige handelingen  
De buis kan voorzichtig losgebeiteld worden, extra bevochtigen om stof te voorkomen + dragen van de nodige beschermingsmiddelen (mondmasker ffp3, handschoenen, tyvec ) Bij de gemeente/containerpark afsluitzakken halen om dubbel in te pakken en af te voeren naar het containerpark als hechtgebonden asbestafval.

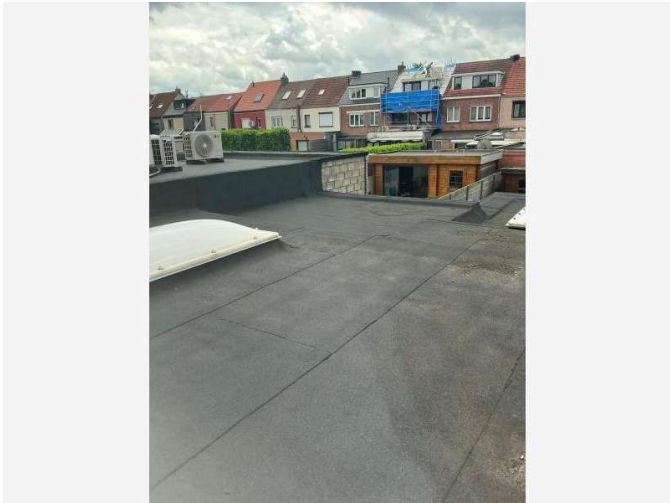
**Reden:** Er is geen volledige risicobeoordeling mogelijk

**Uitleg van de asbestdeskundige:** Er is een factuur van de bovenste laag roofing maar hierop wordt vermeld dat de vorige laag is blijven liggen. Dit kan niet worden getest.

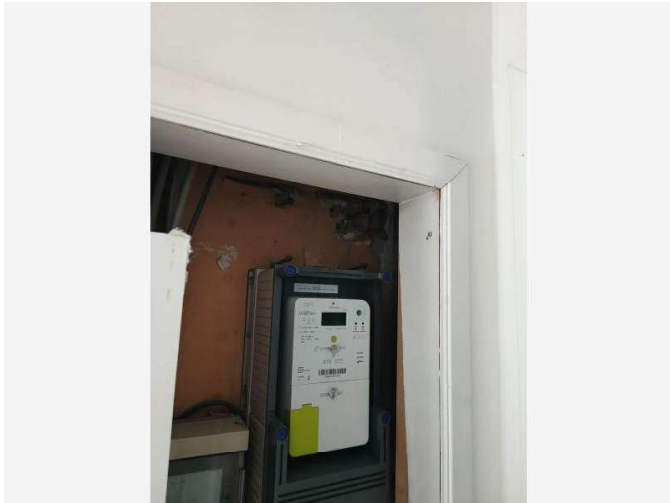
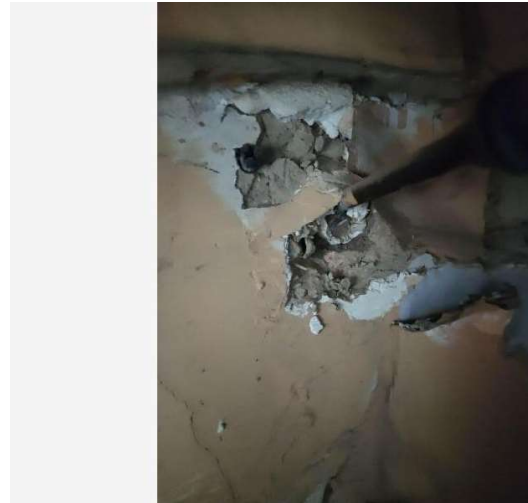
## Fiche 3: Pleisterwerk wanden

Geen asbest

| # | Type | Referentie | Resultaat |
|---|---|---|---|
| 3.1 | Mengmonster | 6020558678 | Geen asbest |

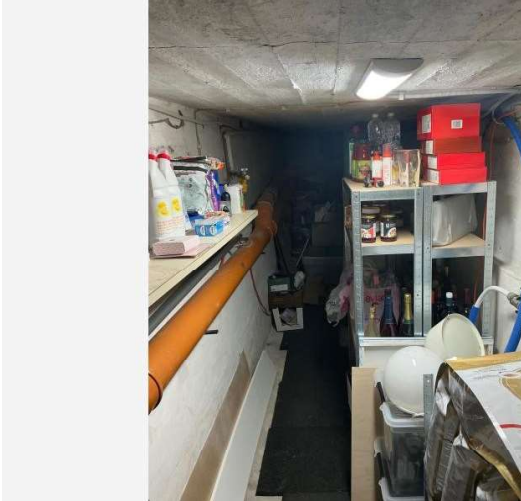
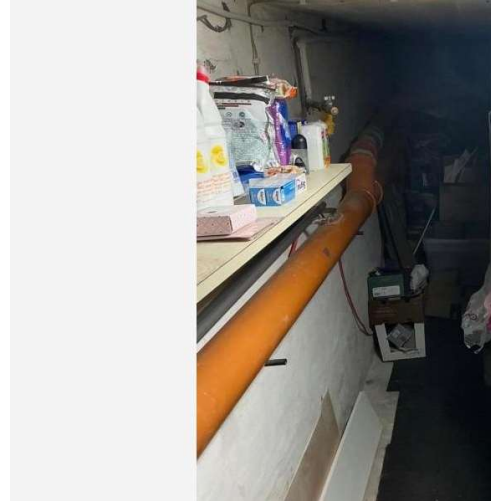
## Fiche 4: Cementering kelder

Geen asbest

| # | Type | Referentie | Resultaat |
|---|---|---|---|
| 4.1 | Mengmonster | 6020558679 | Geen asbest |

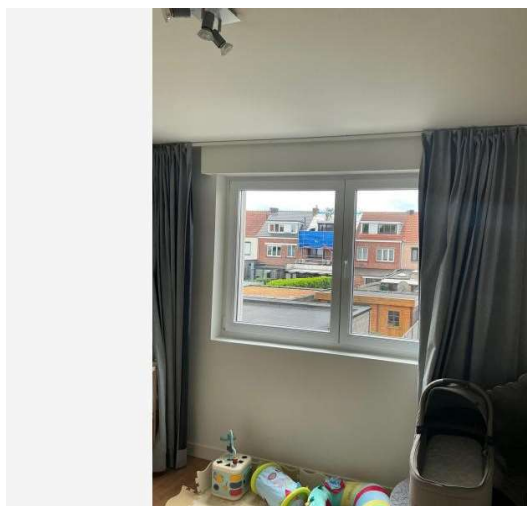
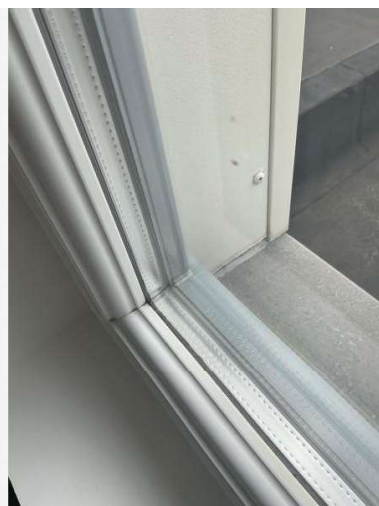
### Fiche 5: Afdichtingsmateriaal

| Beschrijving | Notitie | Terug te vinden op plannen |
|---|---|---|
| Fiche 5: Afdichtingsmateriaal | De kisten van de ramen bestaan uit rubber of siliconen, deze zijn niet-asbestverdacht. | - |

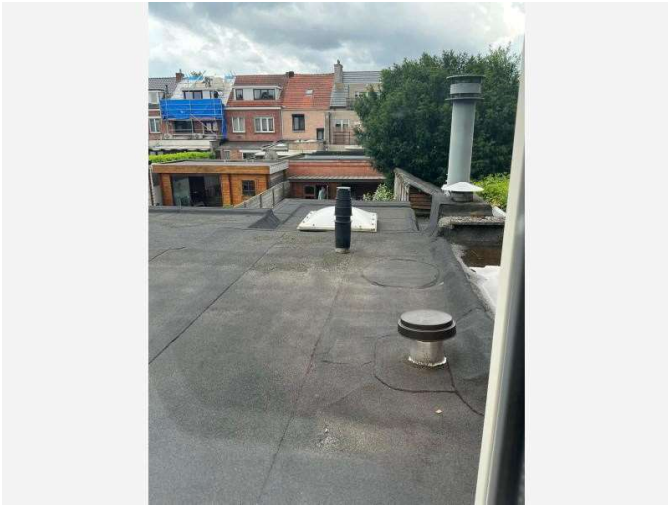
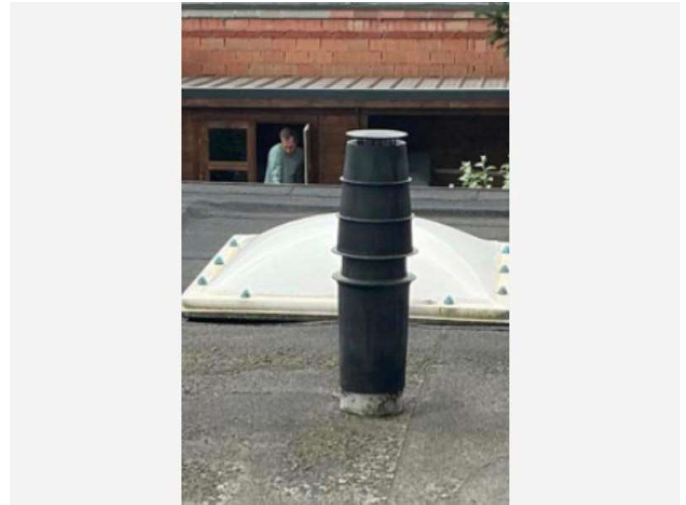
## Fiche 7: Rookgaskanaal

| Beschrijving | Notitie | Terug te vinden op plannen |
|---|---|---|
| Fiche 7: Rookgaskanaal | Het rookgaskanaal bestaat uit metaal of pvc, deze is niet-asbestverdacht. | - |
