Asbestinventarisatetest

Kasteelplein 24, 2547 Lint

Attestnummer : 20250925-000150.000

Asbestveilig (maar niet asbestvrij)

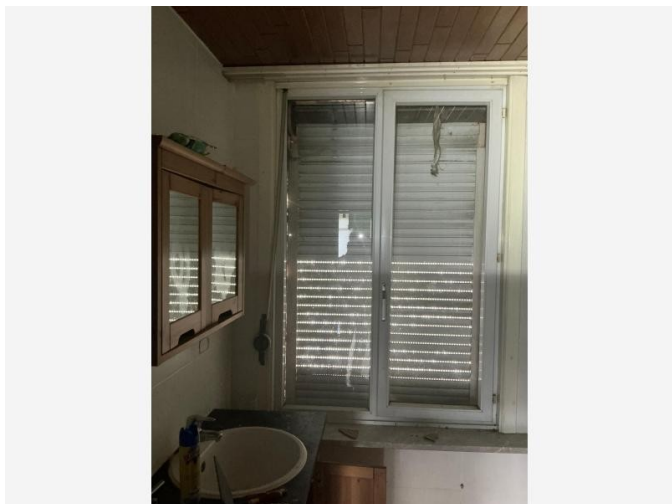
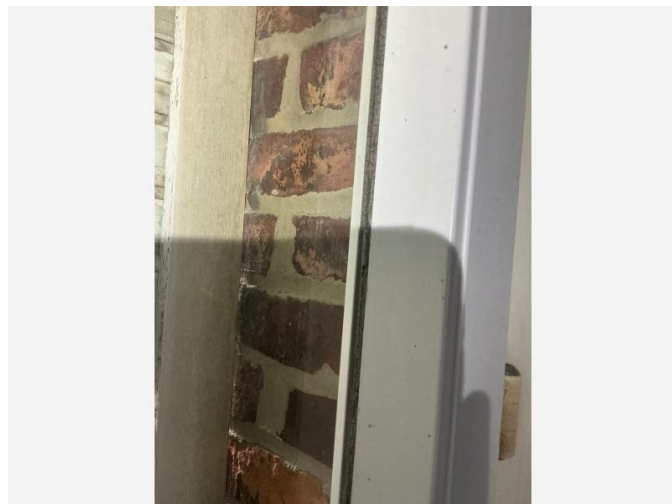
Eindbeoordeling materiaalrisico	Laag materiaalrisico en/of verlaagde kans op vezelvrijgave
---------------------------------	------------------------------------------------------------

#	Type	Referentie	Resultaat
1.1	Puntmonster	MM03	Chrysotiel

Beschrijving	1ste verdieping - schrijnwerk (glas) - mastiek
Omgeving	Grenst aan binnen- en buitenlucht
Primaire drager	Wandopening verticaal (raam, deur, ...)
Asbestmateriaal	In-situ afwerkingslagen - Pasta, stopverf, voegsel, stopsel, vulsel, mastiek, kitten, ...
Bindmiddel van asbestmateriaal	Kitten, mastiek, pasta
Gebondenheid op basis van bindmiddel	Hecht
Hoeveelheid (gewicht - aantal)	<ul style="list-style-type: none">• 2,00 kg - 1 stuk
Totaal gewicht	2,00 kg
Eenvoudig bereikbaar	Ja
Bevestigingswijze	<ul style="list-style-type: none">• Verlijmd, ingegoten, versmeerd
Identificatiemethode	Vaststelling met monsternamen
Destructieve handeling voor identificatie	Nee
Opmerking	De hoeveelheid is een inschatting.

- Zorg voor een veilig beheer. Vermijd het beschadigen van het asbestmateriaal. Controleer de toestand jaarlijks op wijzigingen.

- Eenvoudige handelingen: mag via doe-het-zelf of door werknemer(s) met opleidingsattest eenvoudige handelingen
We raden aan om de asbesthoudende mastiek te laten verwijderen door een firma met een opleidingsattest eenvoudige handelingen. U mag, in principe, ongeacht beschadigingen of vrije asbestvezels, deze asbesthoudende toepassing ook zelf verwijderen met inachtneming van de nodige veiligheidsmaatregelen om uzelf en uw omgeving te beschermen. Een beschadigde asbesthoudende toepassing in slechte staat kan makkelijk verder breken of vergruizen. Er komen dan schadelijke asbestvezels vrij die ingeademd kunnen worden.

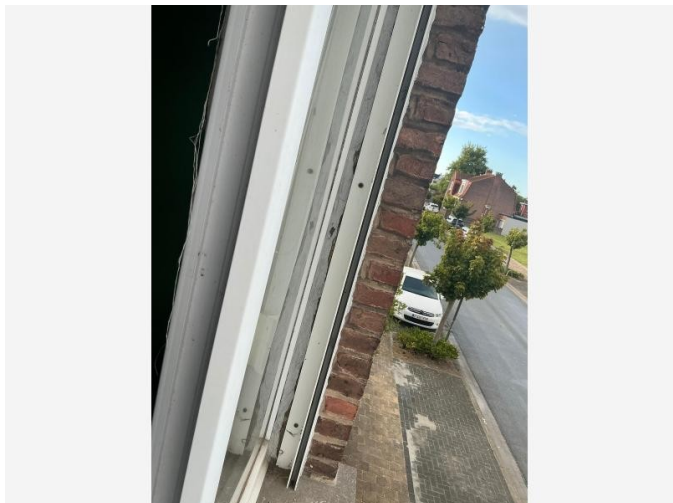
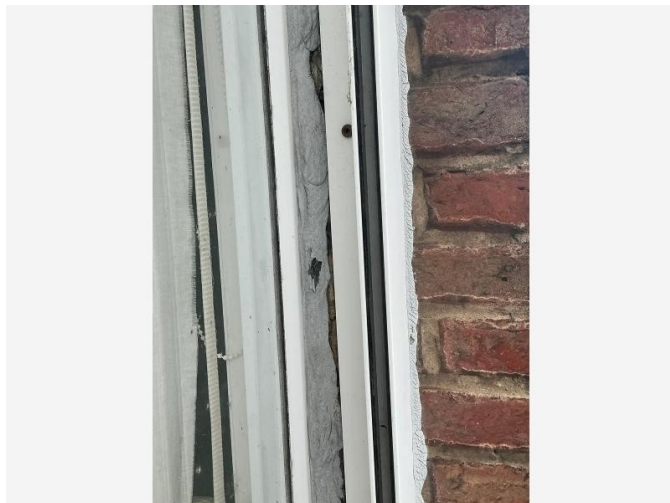
Fiche 2: Woning - schrijnwerk mastiek tussen metselwerk en schrijnwerk

Eindbeoordeling materiaalrisico	Laag materiaalrisico en/of verlaagde kans op vezelvrijgave
---------------------------------	------------------------------------------------------------

#	Type	Referentie	Resultaat
2.1	Puntmonster	MM04	Chrysotiel

Beschrijving	Woning - schrijnwerk mastiek tussen metselwerk en schrijnwerk
Omgeving	Buiten
Primaire drager	Wandopening verticaal (raam, deur, ...)
Asbestmateriaal	In-situ afwerkingslagen - Pasta, stopverf, voegsel, stopsel, vulsel, mastiek, kitten, ...
Bindmiddel van asbestmateriaal	Kitten, mastiek, pasta
Gebondenheid op basis van bindmiddel	Hecht
Hoeveelheid (gewicht - aantal)	<ul style="list-style-type: none">• 3,00 kg - 1 stuk
Totaal gewicht	3,00 kg
Eenvoudig bereikbaar	Ja
Bevestigingswijze	<ul style="list-style-type: none">• Verlijmd, ingegoten, versmeerd
Identificatiemethode	Vaststelling met monstername
Destructieve handeling voor identificatie	Nee
Opmerking	De hoeveelheid is een inschatting.

- Zorg voor een veilig beheer. Vermijd het beschadigen van het asbestmateriaal. Controleer de toestand jaarlijks op wijzigingen.

- Eenvoudige handelingen: mag via doe-het-zelf of door werknemer(s) met opleidingsattest eenvoudige handelingen
We raden aan om de asbesthoudende mastiek tussen metselwerk/schrijnwerk te laten verwijderen door een firma met een opleidingsattest eenvoudige handelingen. U mag, in principe, ongeacht beschadigingen of vrije asbestvezels, deze asbesthoudende toepassing ook zelf verwijderen met inachtneming van de nodige veiligheidsmaatregelen om uzelf en uw omgeving te beschermen. Een beschadigde asbesthoudende toepassing in slechte staat kan makkelijk verder breken of vergruizen. Er komen dan schadelijke asbestvezels vrij die ingeademd kunnen worden.

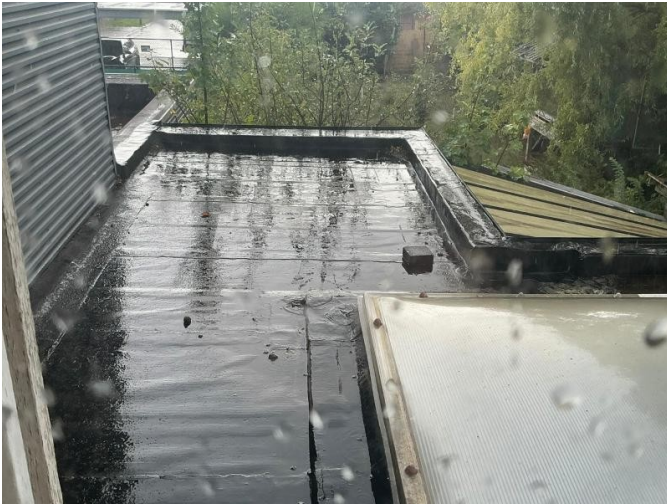
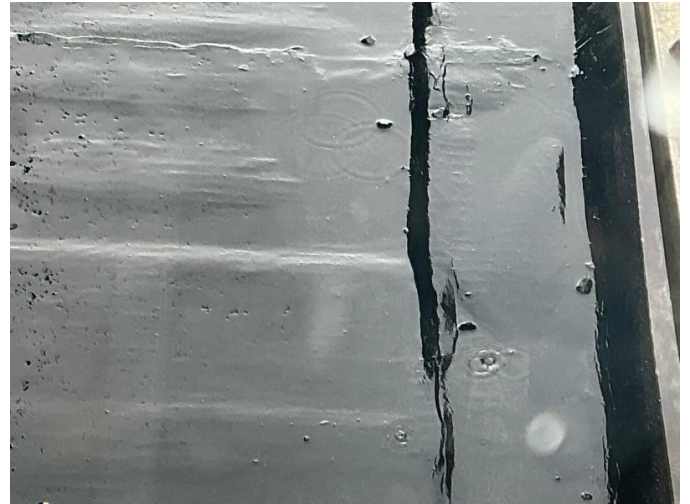
Eindbeoordeling materiaalrisico	Laag materiaalrisico en/of verlaagde kans op vezelvrijgave
---------------------------------	------------------------------------------------------------

Beschrijving	Boven zithoek/keuken - roofing
Omgeving	Buiten
Primaire drager	Plat dak
Asbestmateriaal	Dak- en gevelbekleding - Roofing
Bindmiddel van asbestmateriaal	Bitumen (roofing, teer, asfalt)
Gebondenheid op basis van bindmiddel	Hecht
Hoeveelheid (oppervlakte - aantal)	<ul style="list-style-type: none">• 43,00 m² - 1 stuk
Totale oppervlakte	43,00 m ²
Eenvoudig bereikbaar	Ja
Bevestigingswijze	<ul style="list-style-type: none">• Verlijmd, ingegoten, versmeerd
Identificatiemethode	Vaststelling zonder monstername Motivatie: Groot risico op structurele gevolgschade (lekschade, werking installatie,...)
Destructieve handeling voor identificatie	Nee
Opmerking	De hoeveelheid is een inschatting.

- Zorg voor een veilig beheer. Vermijd het beschadigen van het asbestmateriaal. Controleer de toestand jaarlijks op wijzigingen.
- Voer bijkomende staalname(s) uit.

- Eenvoudige handelingen: mag via doe-het-zelf of door werknemer(s) met opleidingsattest eenvoudige handelingen
We raden aan om de roofing te laten verwijderen door een firma met een opleidingsattest eenvoudige handelingen. U mag, in principe, ongeacht beschadigingen of vrije asbestvezels, deze asbestverdachte toepassing ook zelf verwijderen met inachtneming van de nodige veiligheidsmaatregelen om uzelf en uw omgeving te beschermen. Een beschadigde asbestverdachte toepassing in slechte staat kan makkelijk verder breken of vergruizen. Er komen dan schadelijke asbestvezels vrij die ingeademd kunnen worden.
De verwijdering van het materiaal moet met de nodige zorg en veiligheidsvoorzieningen gebeuren.
U mag enkel roofing zelf verwijderen indien u over het juiste persoonlijk beschermingsmateriaal (PBM's) beschikt (een FFP3 wegwerpmasker of halfgelaatsmasker met P3 filter, een wegwerpoverall Tyvek CAT III type 5 of 6, stevige wegwerphandschoenen en afspoelbare schoenen). Tijdens de werken dient u de roofing

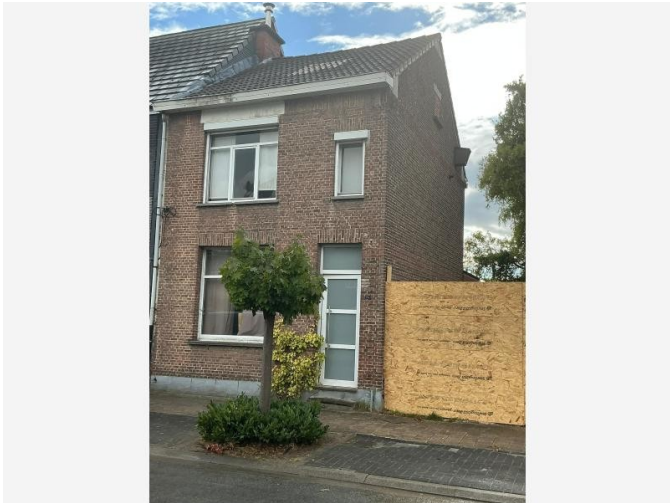
Tijdelijke beperking

Reden: Het te onderzoeken materiaal situeert zich hoger dan 3,50 m te rekenen vanaf een veilige ondergrond

Uitleg van de asbestdeskundige: Het onderdak was tijdens het plaatsbezoek niet inspecteerbaar noch visueel te onderzoeken zonder destructief onderzoek:

- binnenkant: het dak is volledig afgewerkt. Er waren geen gaten en/of kieren die ervoor zorgden dat er achter het afwerkingsmateriaal kon gekeken worden.

Het dak is afgewerkt met pannen. Het dak is op meer dan 3.50 m. van de begane grond.

In de periode dat deze woning werd gebouwd, werden frequent asbestverdachte onderdakplaten gebruikt (zie adviesfiche).

Indien bij werken de onderdakplaten zichtbaar zouden worden dienen ze alsnog onderzocht te worden

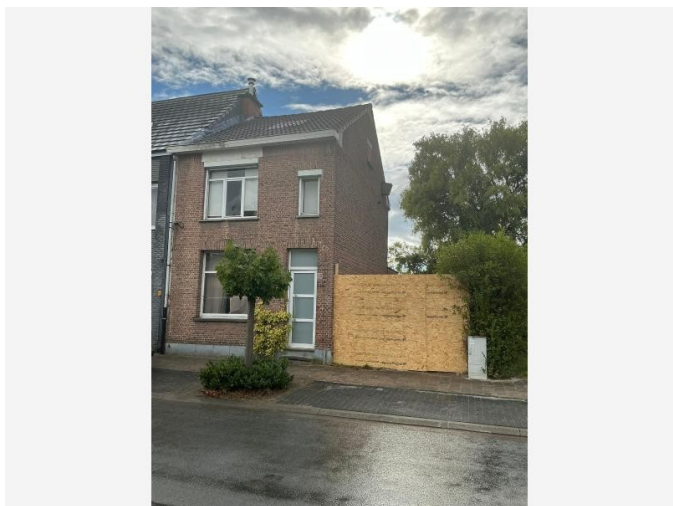
Tijdelijke beperking

Reden: Het te onderzoeken materiaal situeert zich hoger dan 3,50 m te rekenen vanaf een veilige ondergrond

Uitleg van de asbestdeskundige: Omwille van de hoogte is het inspectiegebied niet toegankelijk behalve met gespecialiseerd materiaal (hoogtewerker). Dit gespecialiseerde materiaal was niet ter plaatse tijdens het inspectiebezoek.

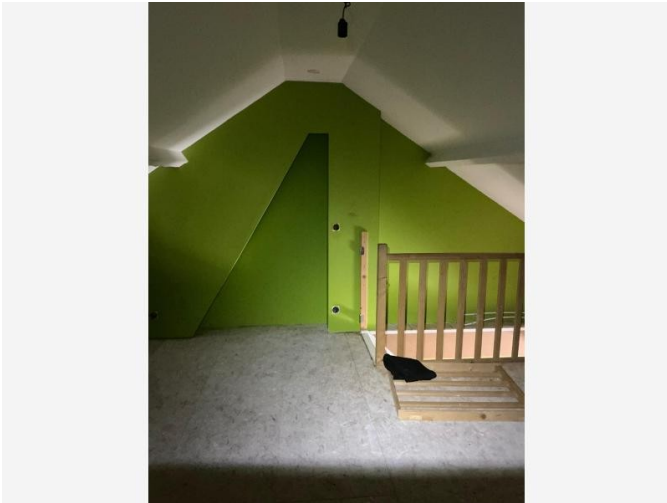
Tijdelijke beperking

Reden: Het te onderzoeken materiaal situeert zich hoger dan 3,50 m te rekenen vanaf een veilige ondergrond

Uitleg van de asbestdeskundige: Omwille van de hoogte van de schouw (schoorsteen) op het dak en de volledige afwerking van de schouw in de woning is deze schouw niet te onderzoeken zonder destructief onderzoek of gespecialiseerd materiaal nl. hoogtewerker en inspectiecamera. Dit gespecialiseerde materiaal was niet ter plaatse tijdens het inspectiebezoek (langs de schoorsteen kan de binnenzijde van de schouw geïnspecteerd worden). Voor de duidelijk is een foto gekozen van een aanzicht van de schouw en niet van de schoorsteen op het dak.

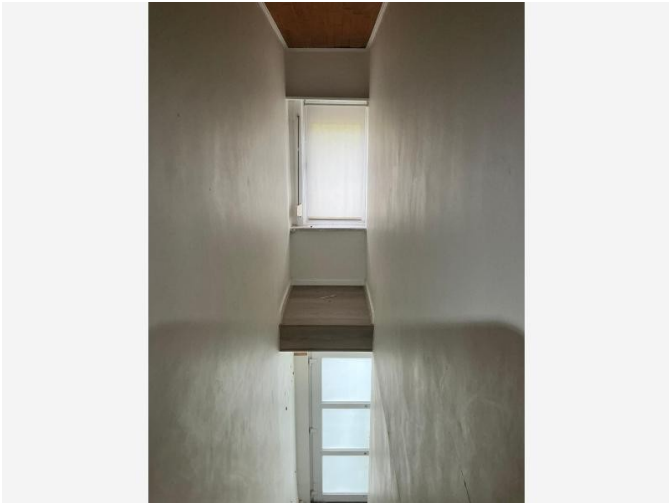
Tijdelijke beperking

Reden: Het onderzoek kan niet uitgevoerd worden binnen de bepalingen van de Welzijnswet

Uitleg van de asbestdeskundige: De inspectie is niet mogelijk op een veilige manier.

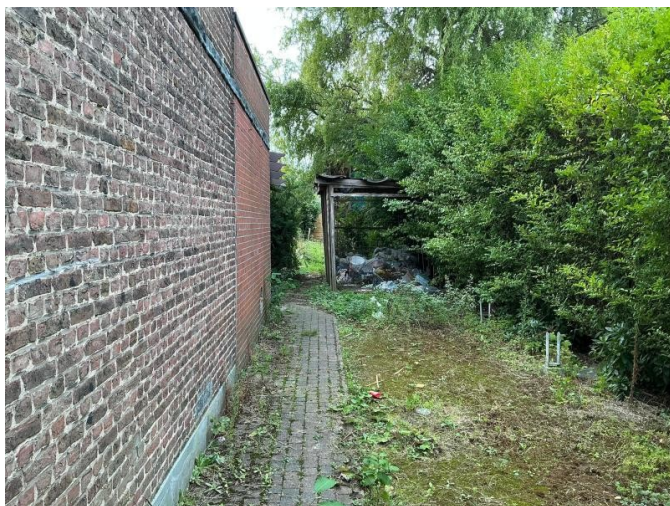
De constructie is afgebroken op het perceel.

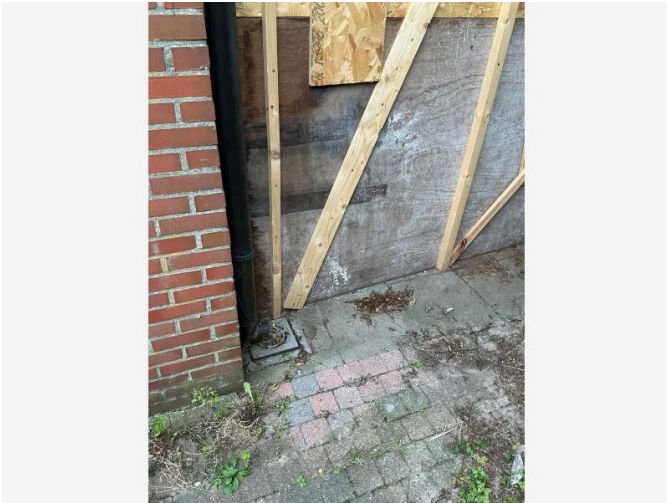
Op het moment dat deze woning werd gebouwd, werden regelmatig asbestverdachte toe-en afvoerbuizen geplaatst.

De putten konden geopend worden maar omdat de woning in gebruik was, waren ze niet leeg.

Visueel werden er geen asbestverdachte toepassingen opgemerkt. Dit sluit niet uit dat bij lege putten of bij graafwerken asbestverdachte toepassingen zouden aanwezig zijn. Deze asbestverdachte toepassingen moeten alsnog onderzocht worden.

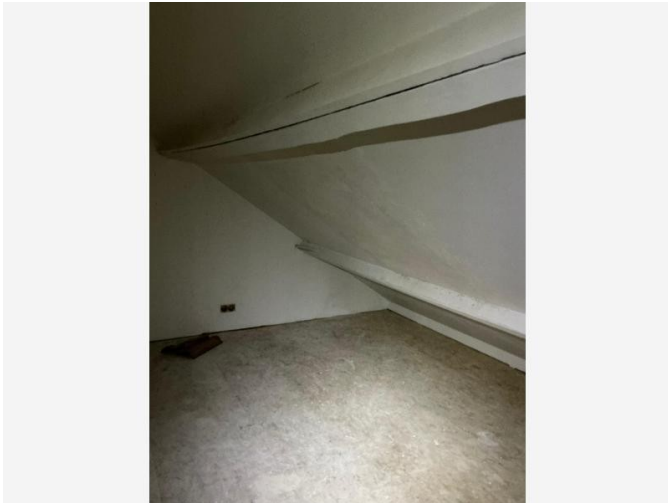
In de periode dat deze woning werd gebouwd, werden frequent asbestverdachte onderdakplaten gebruikt.

De onderdakplaten waren tijdens het plaatsbezoek niet inspecteerbaar noch visueel te onderzoeken zonder destructief onderzoek en dit zowel aan de binnenkant als de buitenkant binnen de inspanningsverplichting zoals beschreven in het inspectieprotocol.

Indien bij werken de onderdakplaten zichtbaar zouden worden dienen ze alsnog onderzocht te worden op hun asbestverdachtheid. (www.asbestconsulting.be)

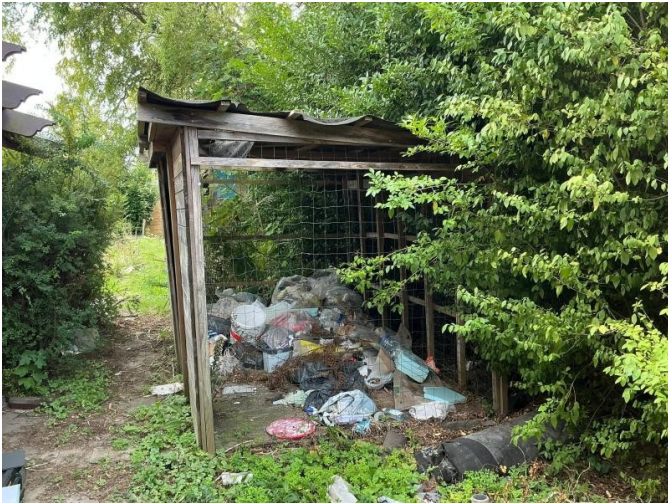
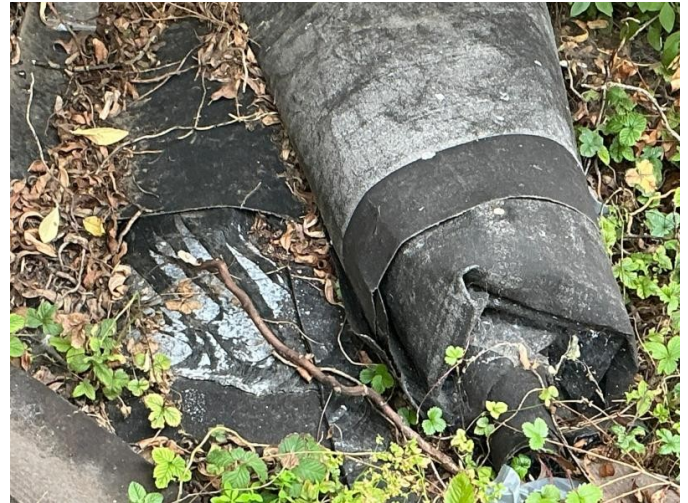
Fiche 15: Afval - roofing

Geen asbest

Beschrijving	Afval - roofing
Type afvalstof	Betreft stock-voorraad of gedemonteerde materialen
Aanwezige resten	Geen resten aanwezig
Omgeving	Buiten
Primaire drager	Bodem
Materialen	<ul style="list-style-type: none">Dak- en gevelbekleding - Roofing
Bindmiddel van materiaal	Bitumen (roofing, teer, asfalt)
Gebondenheid op basis van bindmiddel	Hecht
Hoeveelheid (gewicht - aantal)	<ul style="list-style-type: none">12,00 kg - 1 stuk
Totaal gewicht	12,00 kg
Identificatiemethode	Vaststelling met monstername
Opmerking	De hoeveelheid is een inschatting.
