# Asbestinventarisatattest

Kattenberg 71, 2180 Antwerpen

Attestnummer : 20260225-000264.000

Uitgegeven op : 25.02.2026

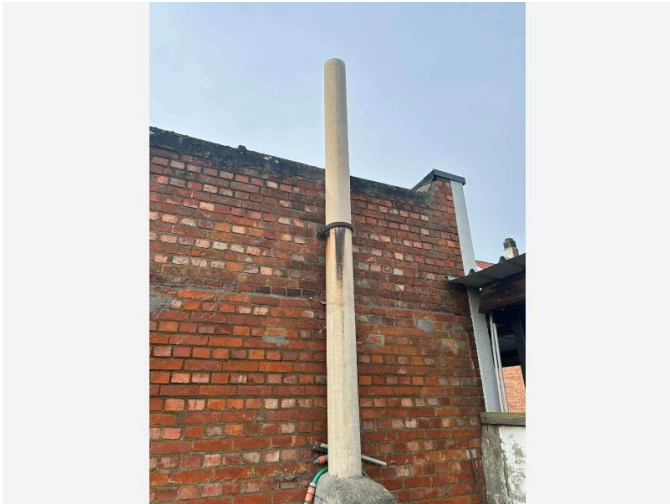
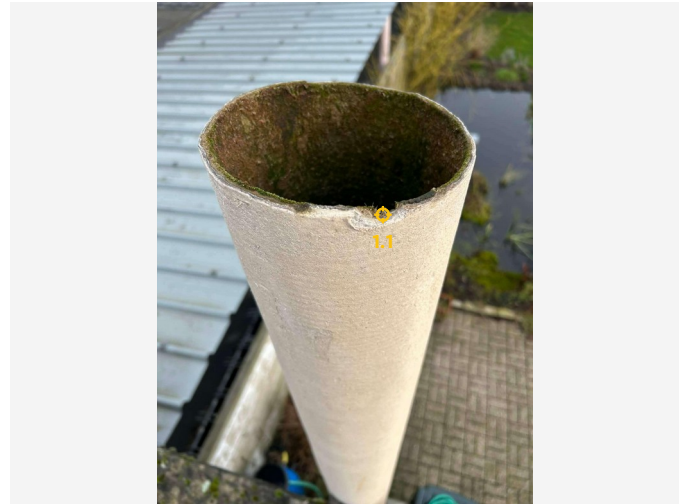
Het asbestmateriaal valt onder de mijlpaal van 2034.

| Eindbeoordeling materiaalrisico | Zeer laag materiaalrisico en/of zeer lage kans op vezelvrijgave |

| Asbestsoort (vezeltype) | Alleen chrysotiel |
| Toestand van het materiaal | Onbeschadigd, niet verweerd |

| # | Type | Referentie | Resultaat |
|---|---|---|---|
| 1.1 | Puntmonster | 2619435-01 | Chrysotiel |

| Beschrijving | Rookgaskanaal |
| Omgeving | Buiten |

Verwijderen

- Verwijder dit asbestmateriaal zo snel mogelijk. Volg de toestand goed op.

- Eenvoudige handelingen: mag via doe-het-zelf of door werknemer(s) met opleidingsattest eenvoudige handelingen  
De buis kan voorzichtig losgebeiteld worden, extra bevochtigen om stof te voorkomen + dragen van de nodige beschermingsmiddelen (mondmasker ffp3, handschoenen, tyvec ) Bij de gemeente/containerpark afsluitzakken halen om dubbel in te pakken en af te voeren naar het containerpark als hechtgebonden asbestafval.

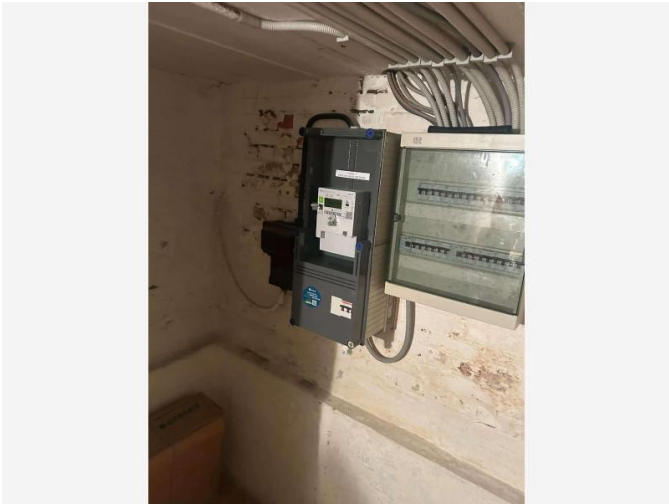
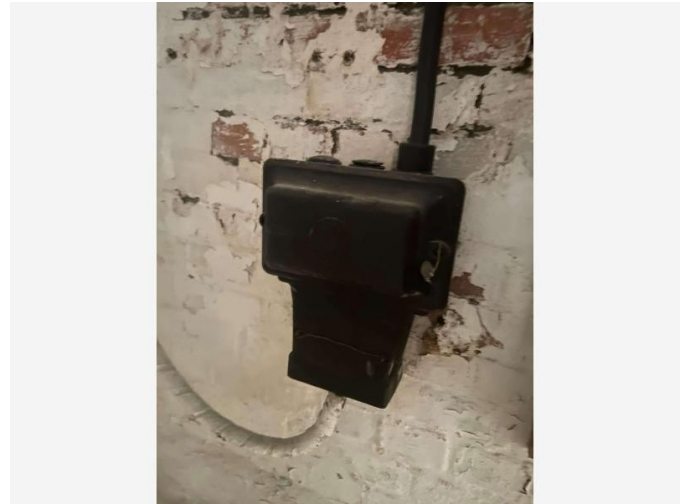
Het asbestmateriaal valt onder de mijlpaal van 2040.

| Eindbeoordeling materiaalrisico | Laag materiaalrisico en/of verlaagde kans op vezelvrijgave |

| Asbestsoort (vezeltype) | Crocidoliet aanwezig |
| Toestand van het materiaal | Onbeschadigd, niet verweerd |

| Beschrijving | Bakeliet |
| Omgeving | Binnen |
| Identificatiemethode | <p>De asbestdeskundige beoordeelt het materiaal als asbestverdacht en dus asbesthoudend, en dit zonder monstername.</p> <p>Motivatie: De monstername brengt andere schade aan dan schade die inherent is aan de monstername.</p> |

Zorgvuldig beheren

- Zorg voor een veilig beheer. Vermijd het beschadigen van het asbestmateriaal. Controleer de toestand jaarlijks op wijzigingen.

- Eenvoudige handelingen: mag via doe-het-zelf of door werknemer(s) met opleidingsattest eenvoudige handelingen  
Schakelaars, stopcontacten en andere gelijkaardige toepassingen kunnen eenvoudig losgeschroefd worden --> EH doe-het-zelf. Aangesloten of verzegelde kast --> EH opgeleid techniek personeel 8u basisopleiding asbest.

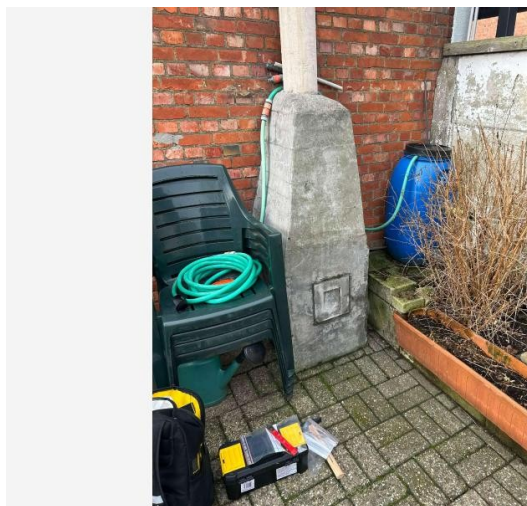
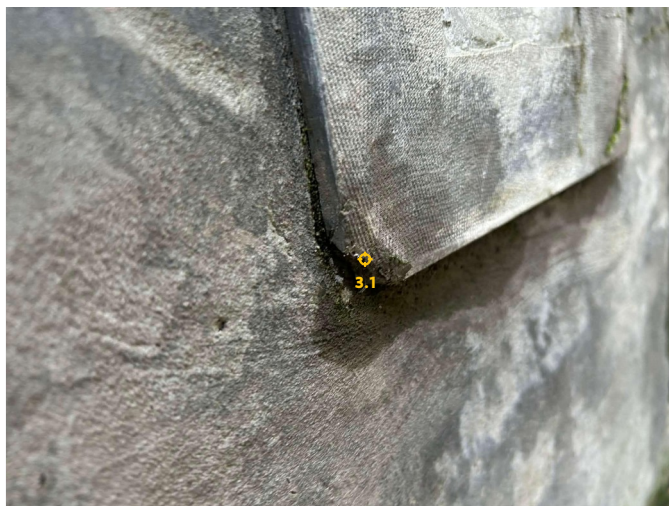
## Fiche 3: Roetluik

Geen asbest

| # | Type | Referentie | Resultaat |
|---|---|---|---|
| 3.1 | Puntmonster | 2619435-03 | Geen asbest |

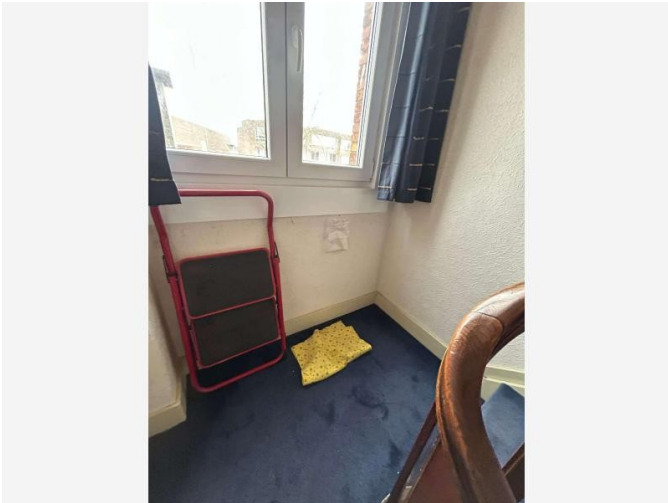
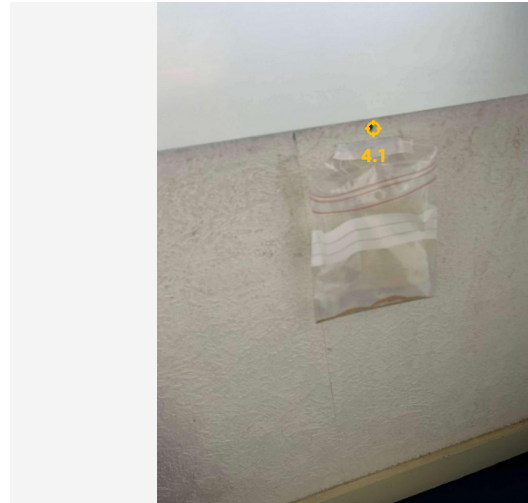
## Fiche 4: pleister wanden

Geen asbest

| # | Type | Referentie | Resultaat |
|---|---|---|---|
| 4.1 | Mengmonster | 2619435-02 | Geen asbest |

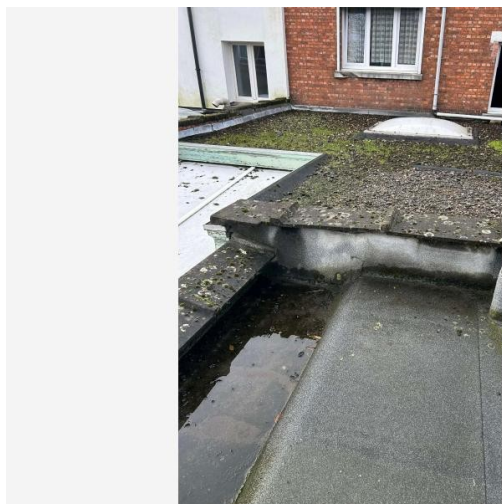
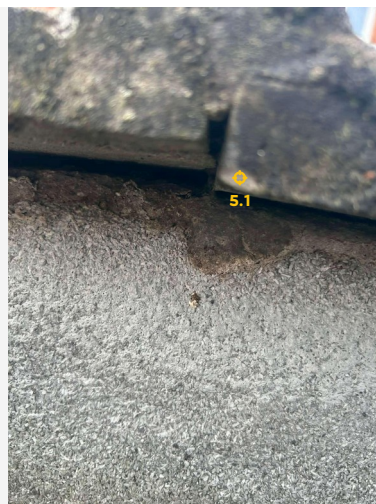
## Fiche 5: Deksteen

Geen asbest

| # | Type | Referentie | Resultaat |
|---|---|---|---|
| 5.1 | Puntmonster | 2619435-05 | Geen asbest |

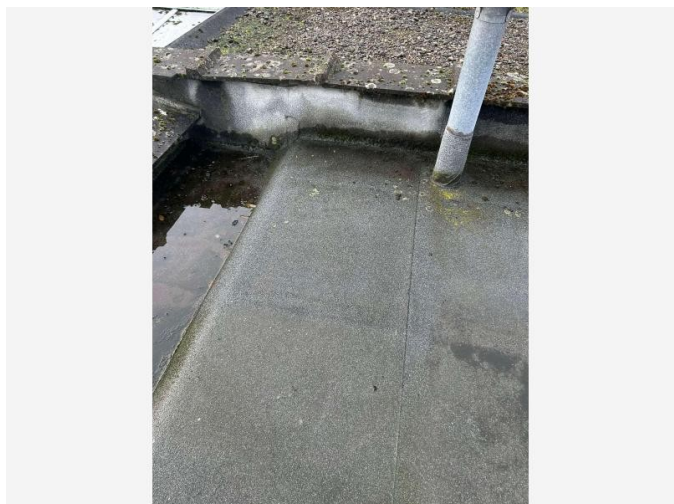
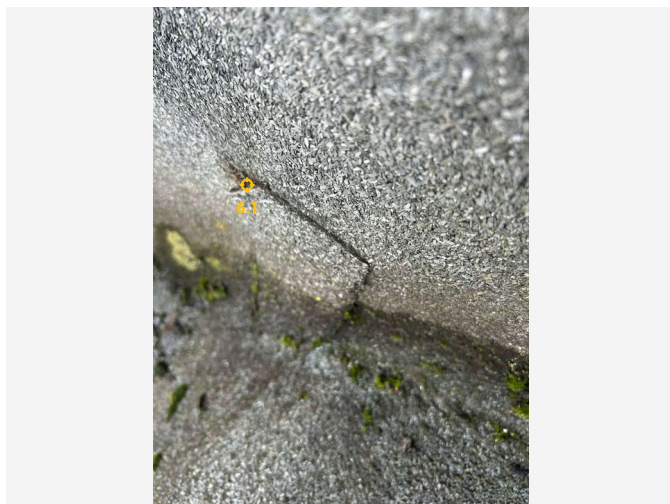
## Fiche 6: Roofing

Geen asbest

| # | Type | Referentie | Resultaat |
|---|---|---|---|
| 6.1 | Puntmonster | 2619435-04 | Geen asbest |

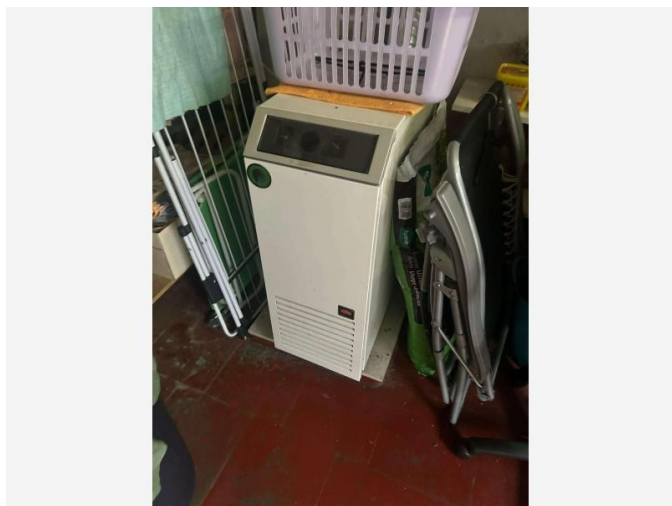
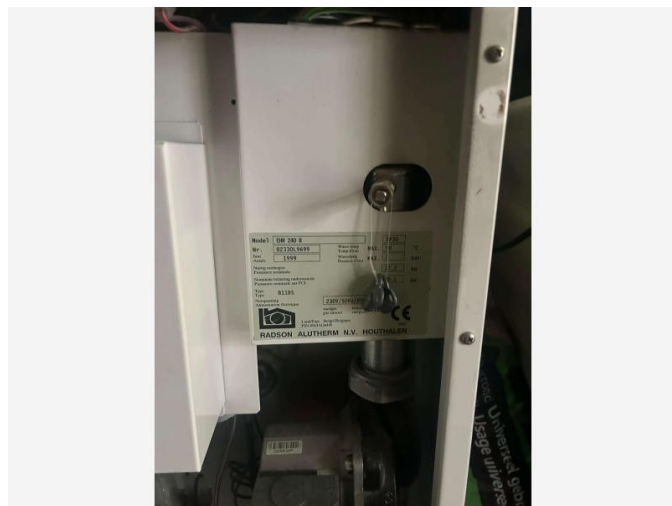
### Fiche 7: Ketel

| Beschrijving | Notitie | Terug te vinden op plannen |
|---|---|---|
| Fiche 7: Ketel | De ketel kan asbestverdachte pakkingen of dichtingen bevatten, dit was niet vaststelbaar | - |

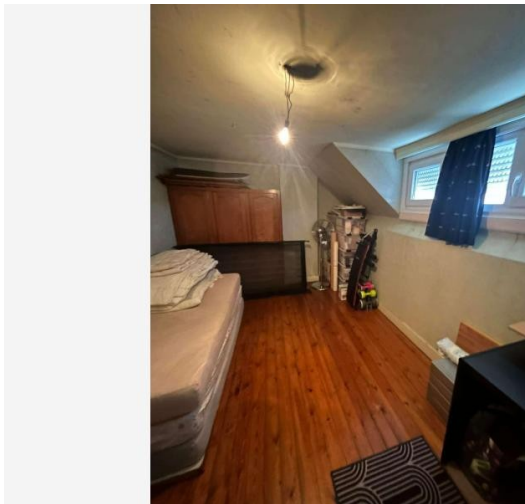
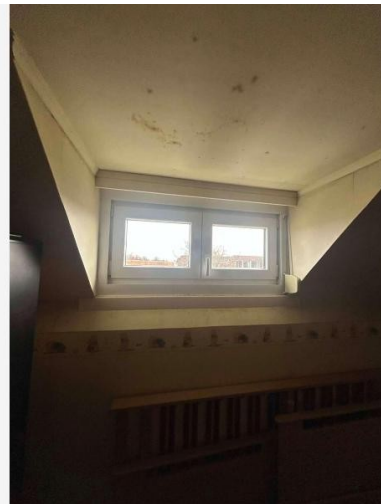
## Fiche 8: Onderdak

| Beschrijving | Notitie | Terug te vinden op plannen |
|---|---|---|
| Fiche 8: Onderdak | Er zijn geen asbestverdachte onderdakplaten vastgesteld onder het schuine dak, dit was langs binnen afgewerkt. Er kunnen altijd nog platen onder het schuine dak zitten achter de afwerking | Plan 1.5: 2e verdieping |

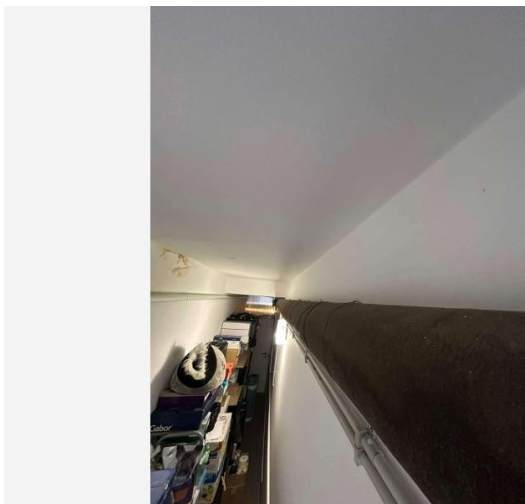
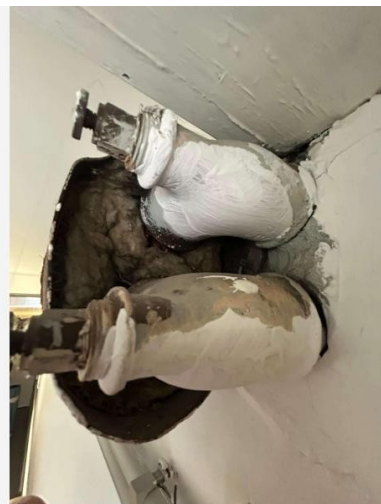
## Fiche 9: Leidingisolatie

| Beschrijving | Notitie | Terug te vinden op plannen |
|---|---|---|
| Fiche 9: Leidingisolatie | De leidingisolatie bestaat uitsluitend uit mineralewol met karton over zonder gips. Deze is niet-asbestverdacht. | Plan 1.2: gelijkvloers |

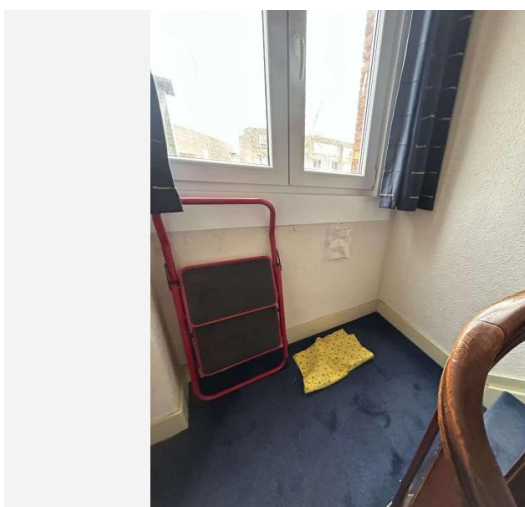
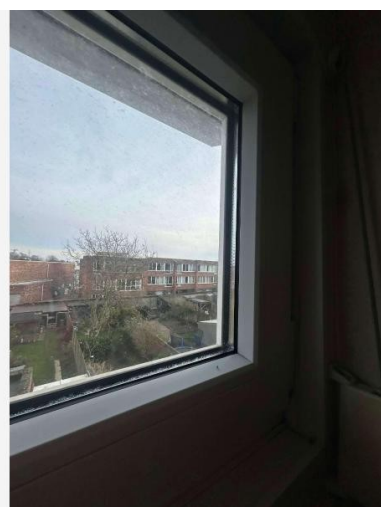
## Fiche 10: Kitten ramen

| Beschrijving | Notitie | Terug te vinden op plannen |
|---|---|---|
| Fiche 10: Kitten ramen | De kitten van de ramen bestaan uit rubber of siliconen, deze zijn niet-asbestverdacht. | - |
