# Asbestinventarisatetest

Generaal Mahieustraat 17, 2170 Antwerpen

Attestnummer : 20260615-000429.000

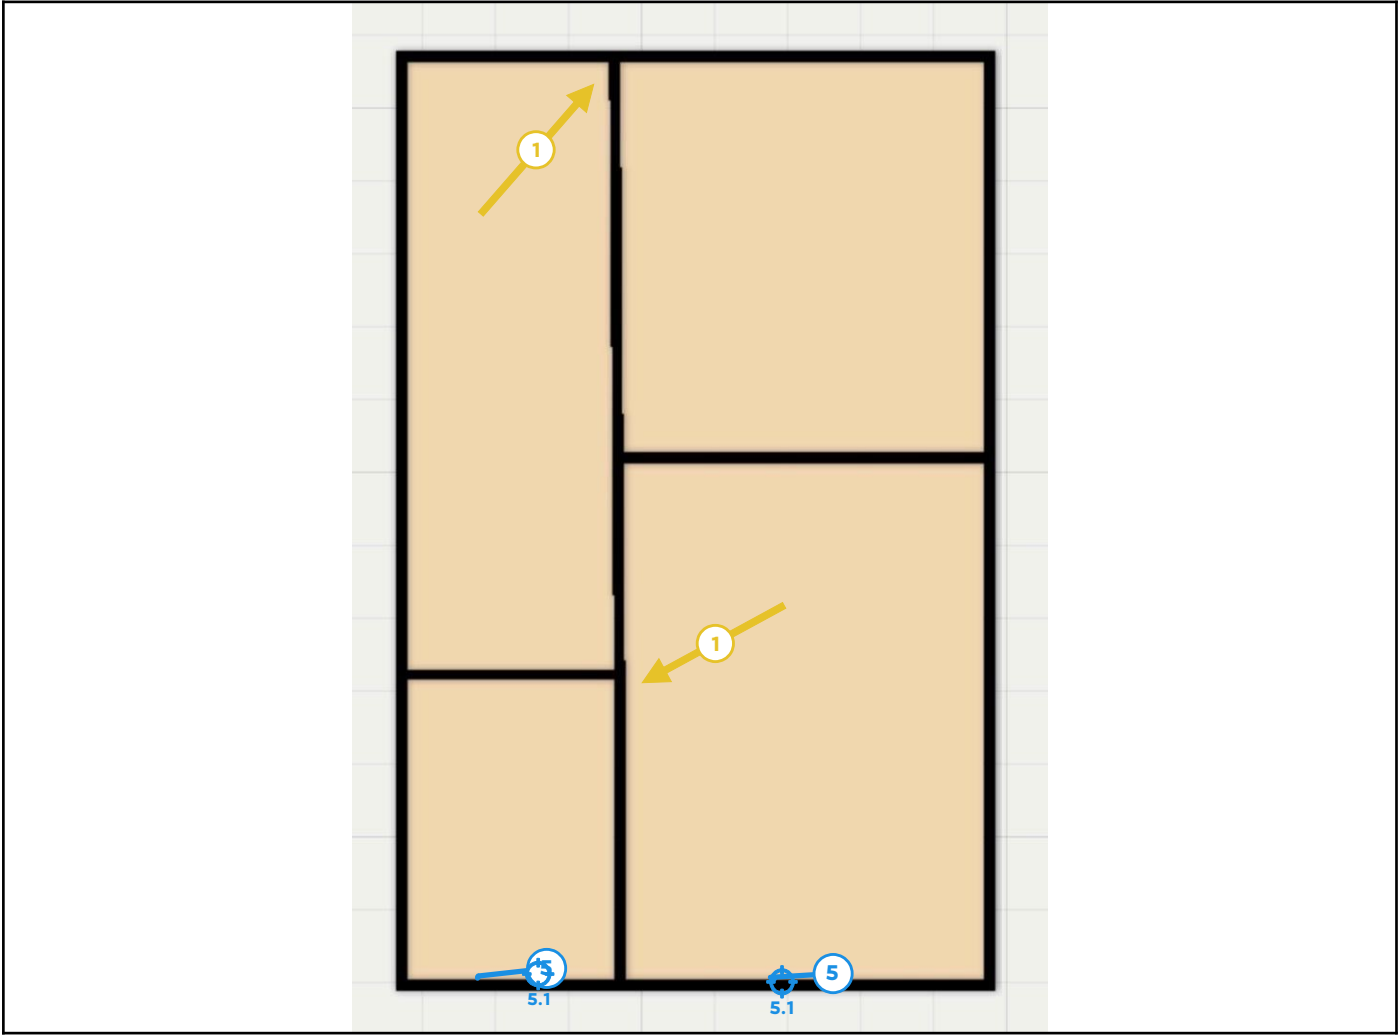
# Plan 1.1: Kelder

| Beschrijving | Type | Actie |
|---|---|---|
| 1. Bakeliet | Asbestmateriaal | Zorgvuldig beheren |

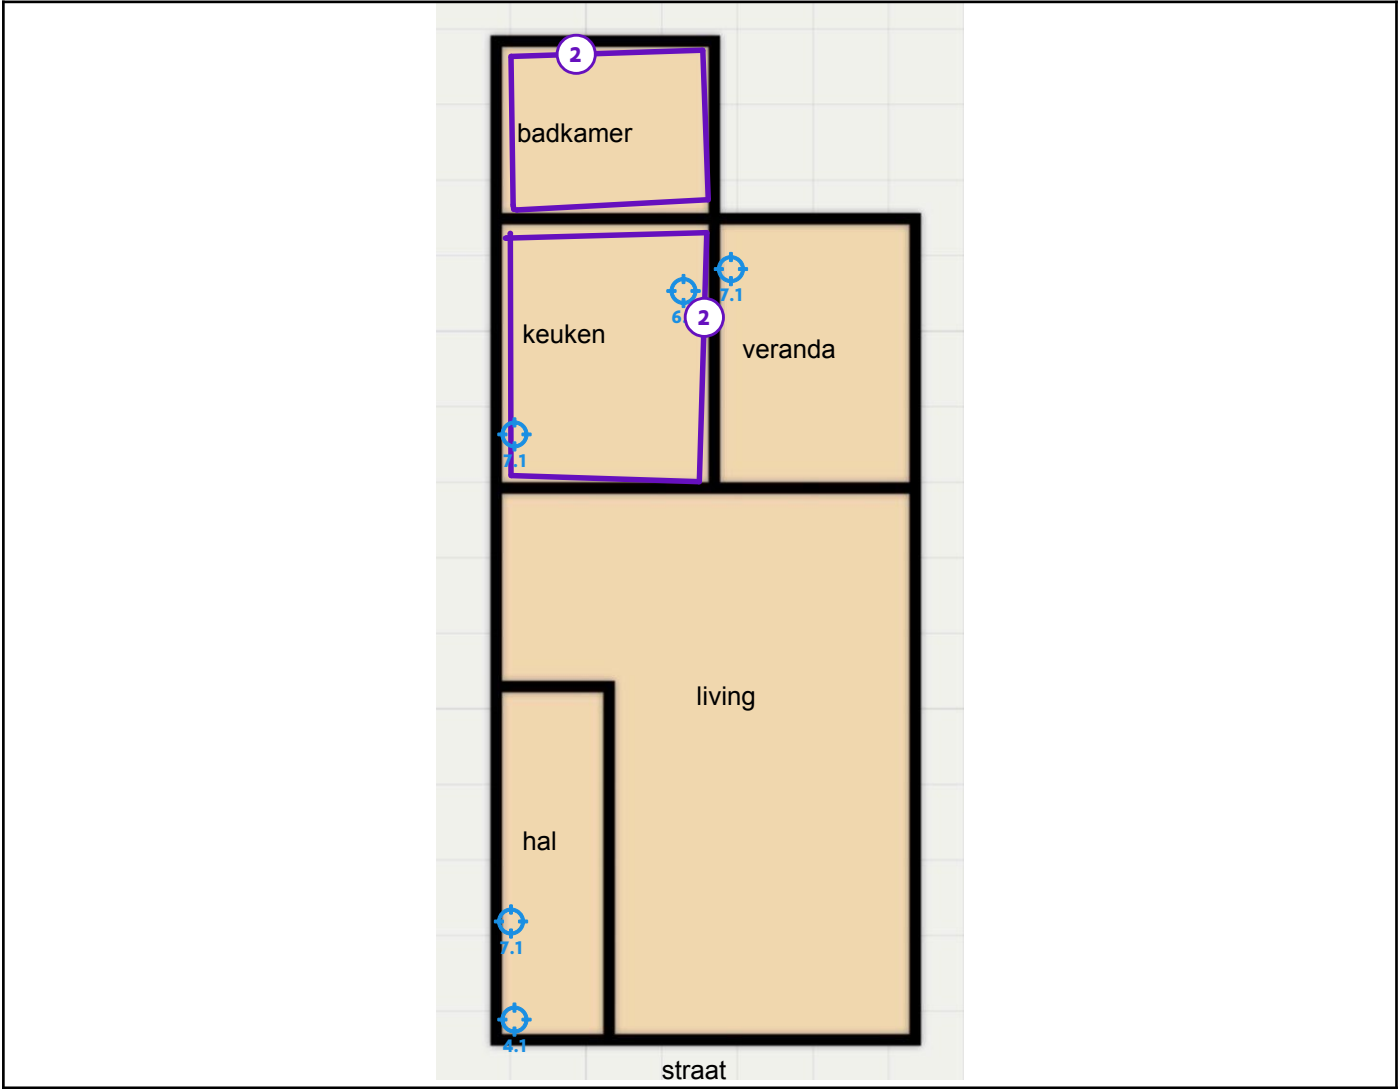
# Plan 1.2: GV

| Beschrijving | Type | Actie |
|---|---|---|
| 2. Tegellijm | Advies | - |

In het inspectieprotocol is een monsternamen van tegel- en vloerlijm verplicht om dit te identificeren als niet-asbesthoudend. Er waren geen facturen ter beschikking die bevestigen dat de tegels/vloer na 2001 waren geplaatst. Er waren geen bestaande beschadigingen aan de wandtegels of vloer om de lijm voldoende te kunnen inspecteren. Om dit af te toetsen is het aangewezen om bij eventuele renovatiewerken aan de tegels en de parket verder onderzoek/staalname te laten uitvoeren ter controle.

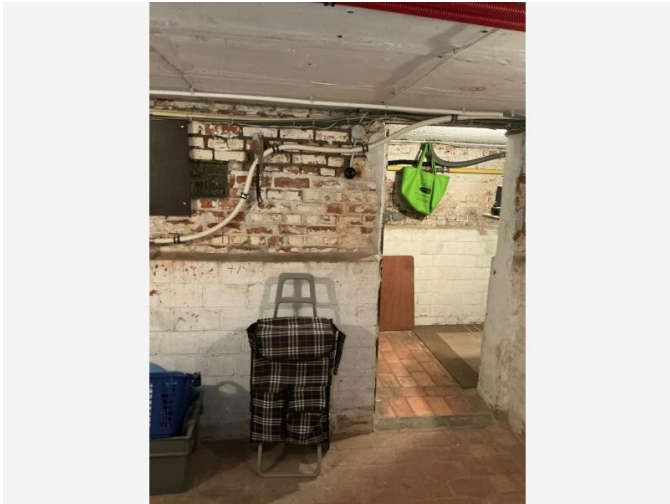
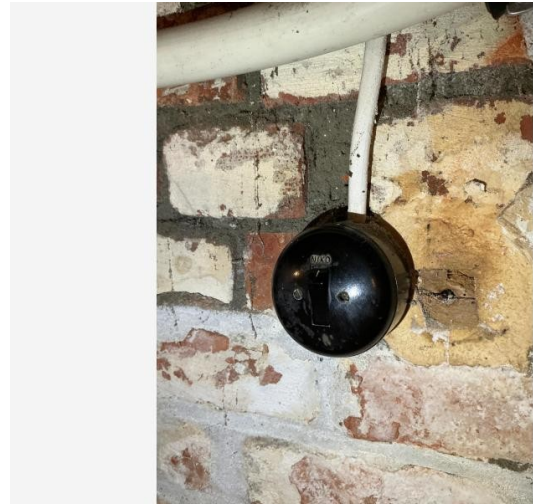
| Fiche 1: Bakeliet..... | 16 |

Het asbestmateriaal valt onder de mijlpaal van 2040.

| Eindbeoordeling materiaalrisico | Laag materiaalrisico en/of verlaagde kans op vezelvrijgave |

| Gebondenheid | Categorie 1: hechtgebonden in oorsprong |
| Asbestsoort (vezeltype) | Crocidoliet aanwezig |
| Asbestconcentratie | Laag (< 50%) |
| Afschermingsgraad van het gehele materiaal | Geheel of deels vrij aan de binnenlucht, maar geen contact met binnenluchtstromen |
| Toestand van het materiaal | Onbeschadigd, niet verweerd |

| Beschrijving | Bakeliet |
| Asbestmateriaal | Plaat, paneel, tablet - Type Bakeliet |

- Zorg voor een veilig beheer. Vermijd het beschadigen van het asbestmateriaal. Controleer de toestand jaarlijks op wijzigingen.
- Voer bijkomende staalname(s) uit.

- Eenvoudige handelingen: mag via doe-het-zelf of door werknemer(s) met opleidingsattest eenvoudige handelingen  
Schakelaars, stopcontacten en andere gelijkaardige toepassingen kunnen eenvoudig losgeschroefd, afvoeren op de daarvoor voorziene plek op containerpark.  
Afgesloten of verzegelde kast --> opgeleide techniek personeel 8u basisopleiding asbest.

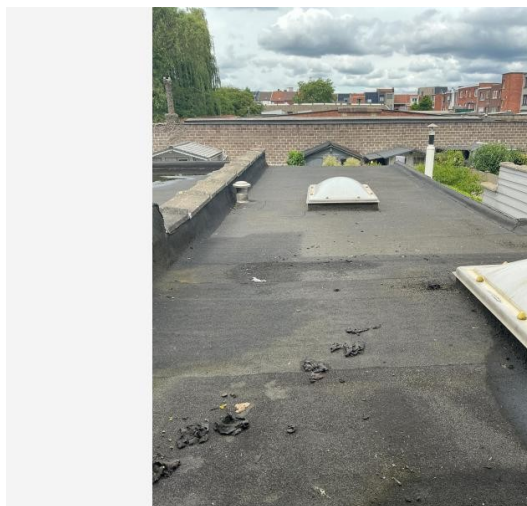
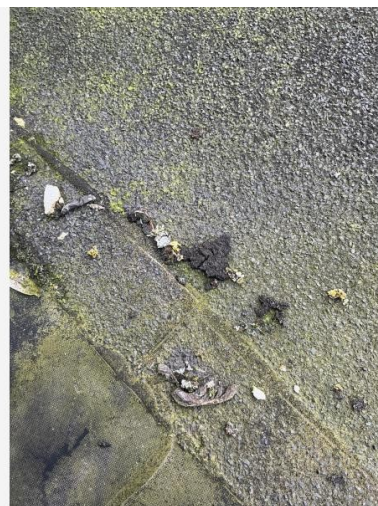
## Fiche 3: Roofing

Geen asbest

| # | Type | Referentie | Resultaat |
|---|---|---|---|
| 3.1 | Puntmonster | 6020558618 | Geen asbest |

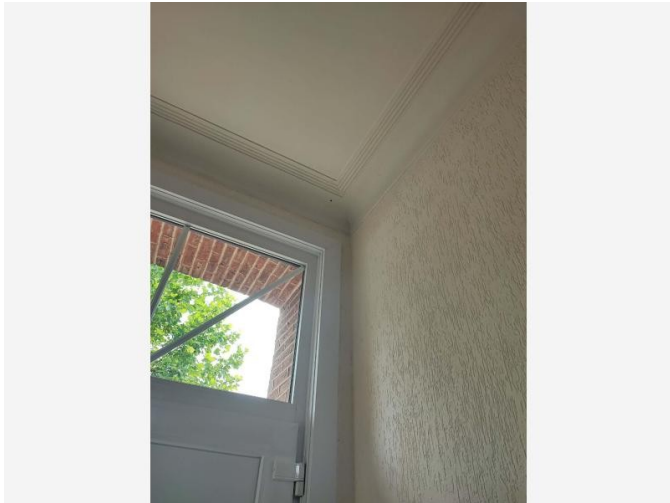
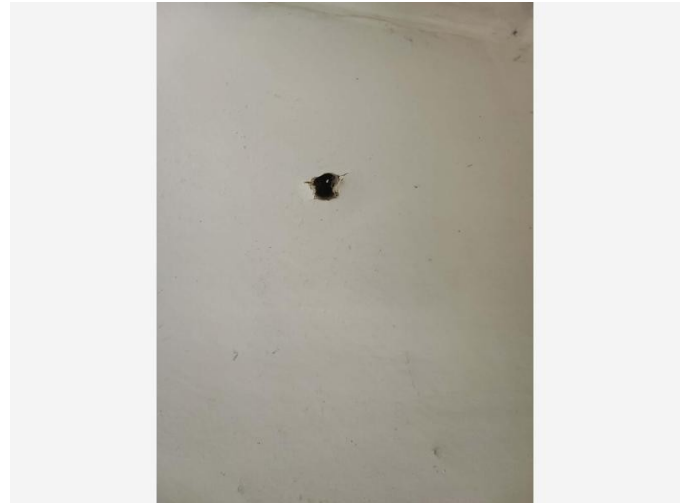
## Fiche 4: Pleisterwerk plafond

Geen asbest

| # | Type | Referentie | Resultaat |
|---|---|---|---|
| 4.1 | Mengmonster | 6020558616 | Geen asbest |

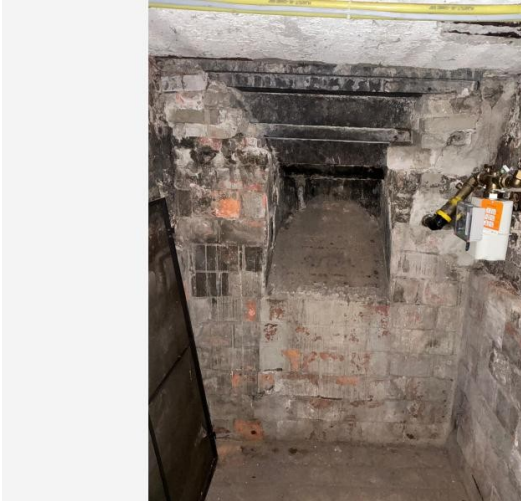
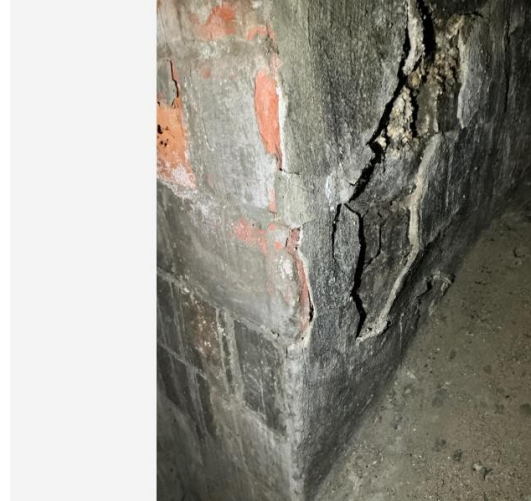
## Fiche 5: Cementering kelder

Geen asbest

| # | Type | Referentie | Resultaat |
|---|---|---|---|
| 5.1 | Mengmonster | 6020558905 | Geen asbest |

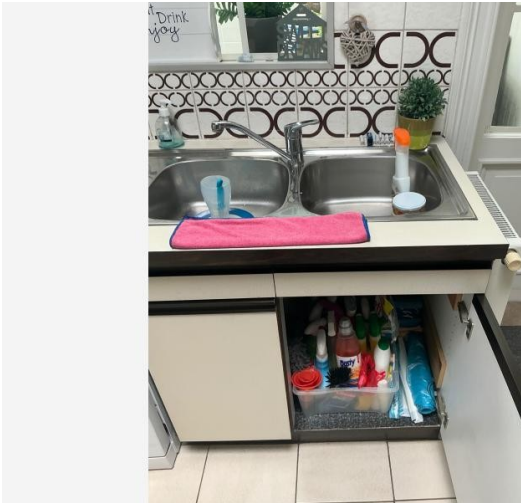
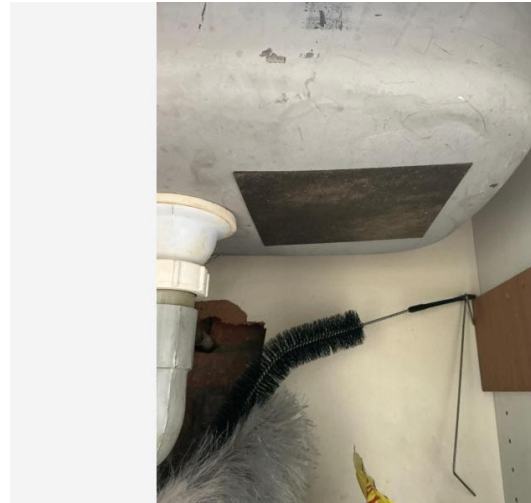
## Fiche 6: Dreunplaat

Geen asbest

| # | Type | Referentie | Resultaat |
|---|---|---|---|
| 6.1 | Puntmonster | 6020558633 | Geen asbest |

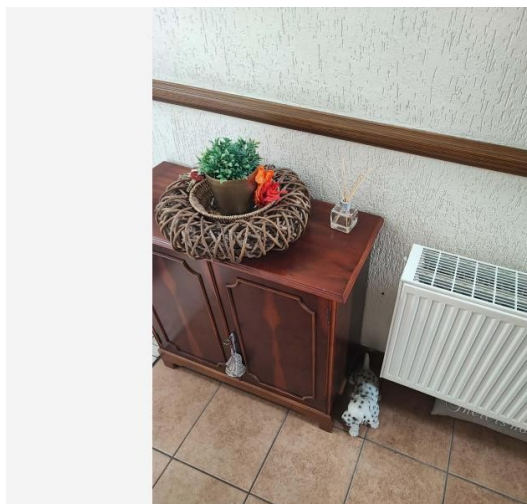
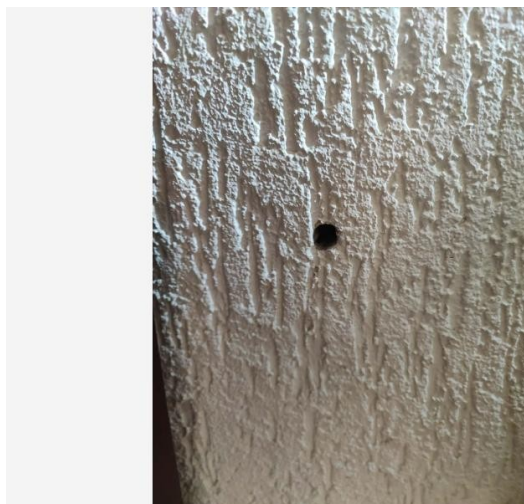
## Fiche 7: Pleisterwerk wanden

Geen asbest

| # | Type | Referentie | Resultaat |
|---|---|---|---|
| 7.1 | Mengmonster | 6020558617 | Geen asbest |

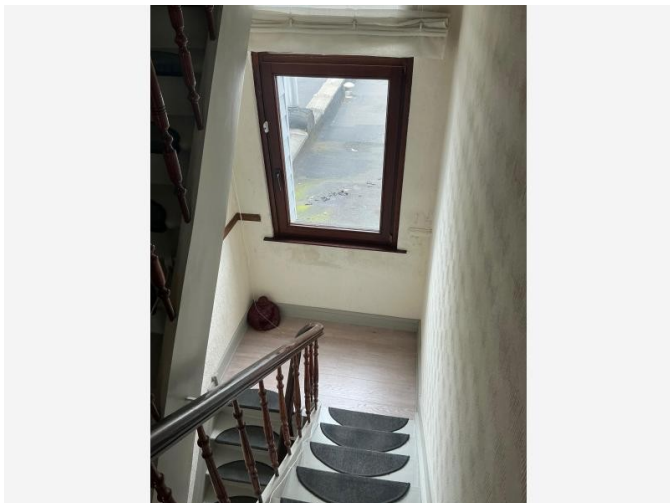
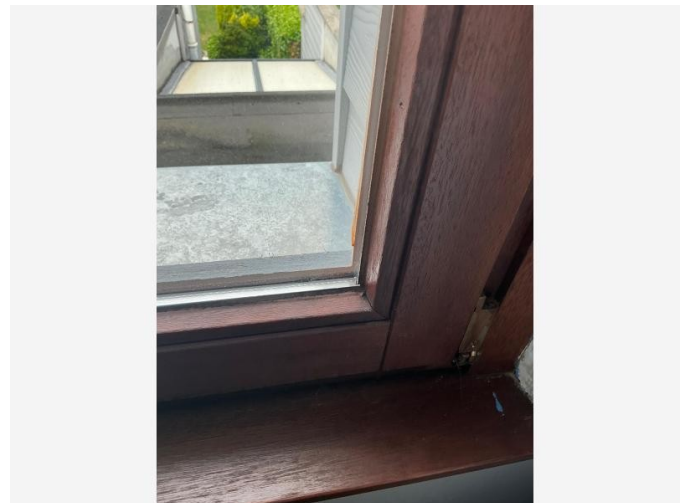
### Fiche 8: Afdichtingsmateriaal

| Beschrijving | Notitie | Terug te vinden op plannen |
|---|---|---|
| Fiche 8: Afdichtingsmateriaal | De katten van de ramen bestaan uit rubber of siliconen, deze zijn niet-asbestverdacht. | - |

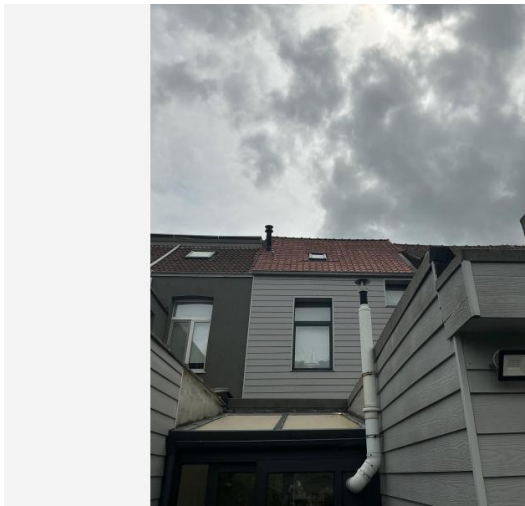
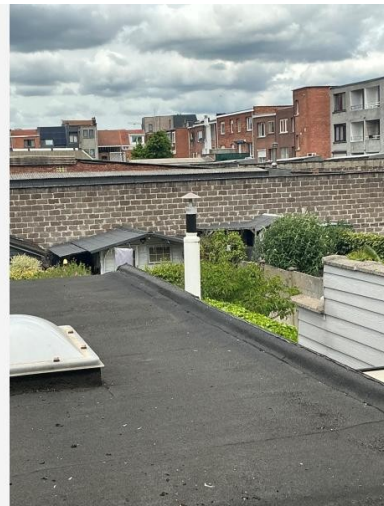
## Fiche 9: Rookgaskanaal

| Beschrijving | Notitie | Terug te vinden op plannen |
|---|---|---|
| Fiche 9: Rookgaskanaal | Het rookgaskanaal bestaat uit metaal of pvc, deze is niet-asbestverdacht. | - |
