# Asbestinventarisatattest

Heiligstraat 201, 2620 Hemiksem

Attestnummer : 20260605-000235.000

Uitgegeven op : 05.06.2026

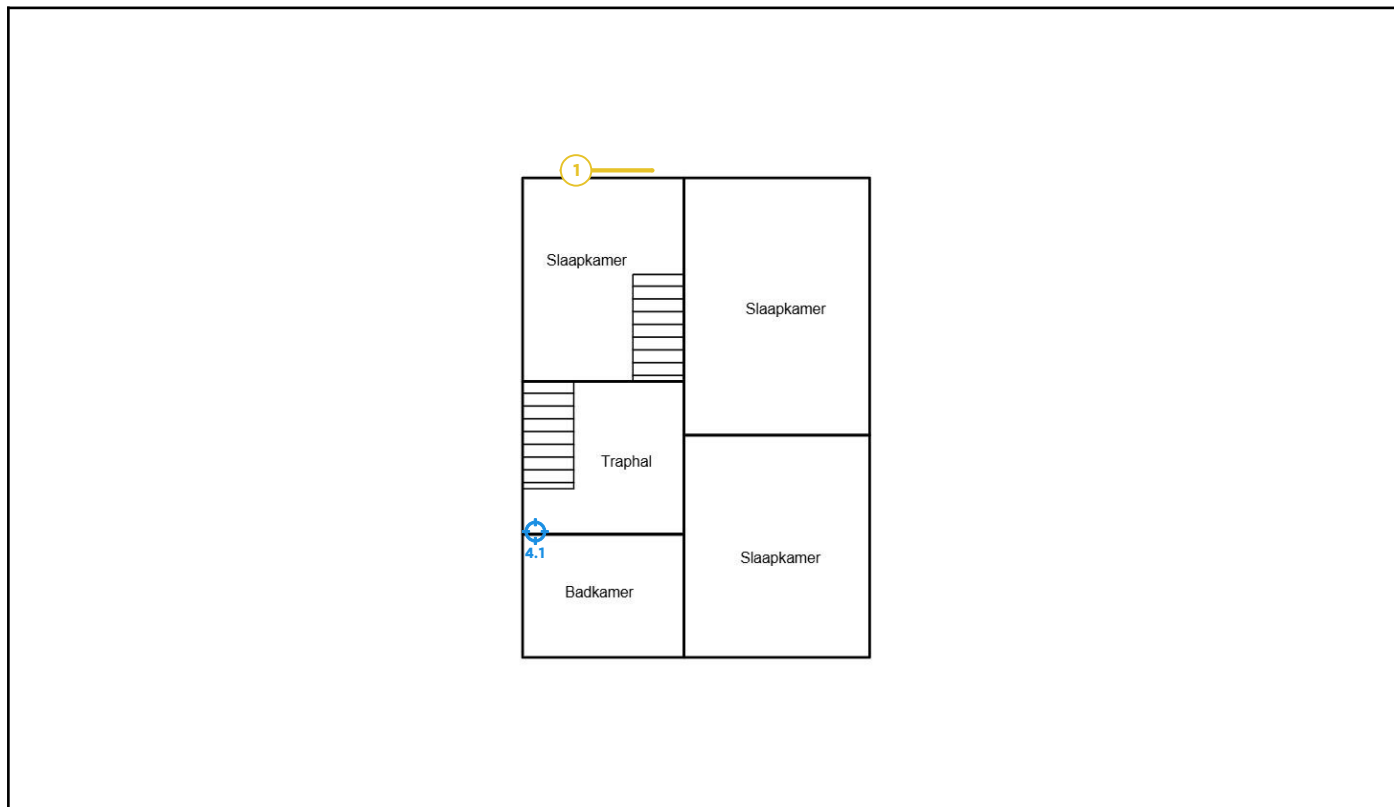
## Plan 1.3: Eerste verdieping

| Beschrijving | Type | Actie |
|---|---|---|
| 1. Venstertablet (type Massal) | Asbestmateriaal | Zorgvuldig beheren |
| 4.1 Code: MM01 | Mengmonster | - |

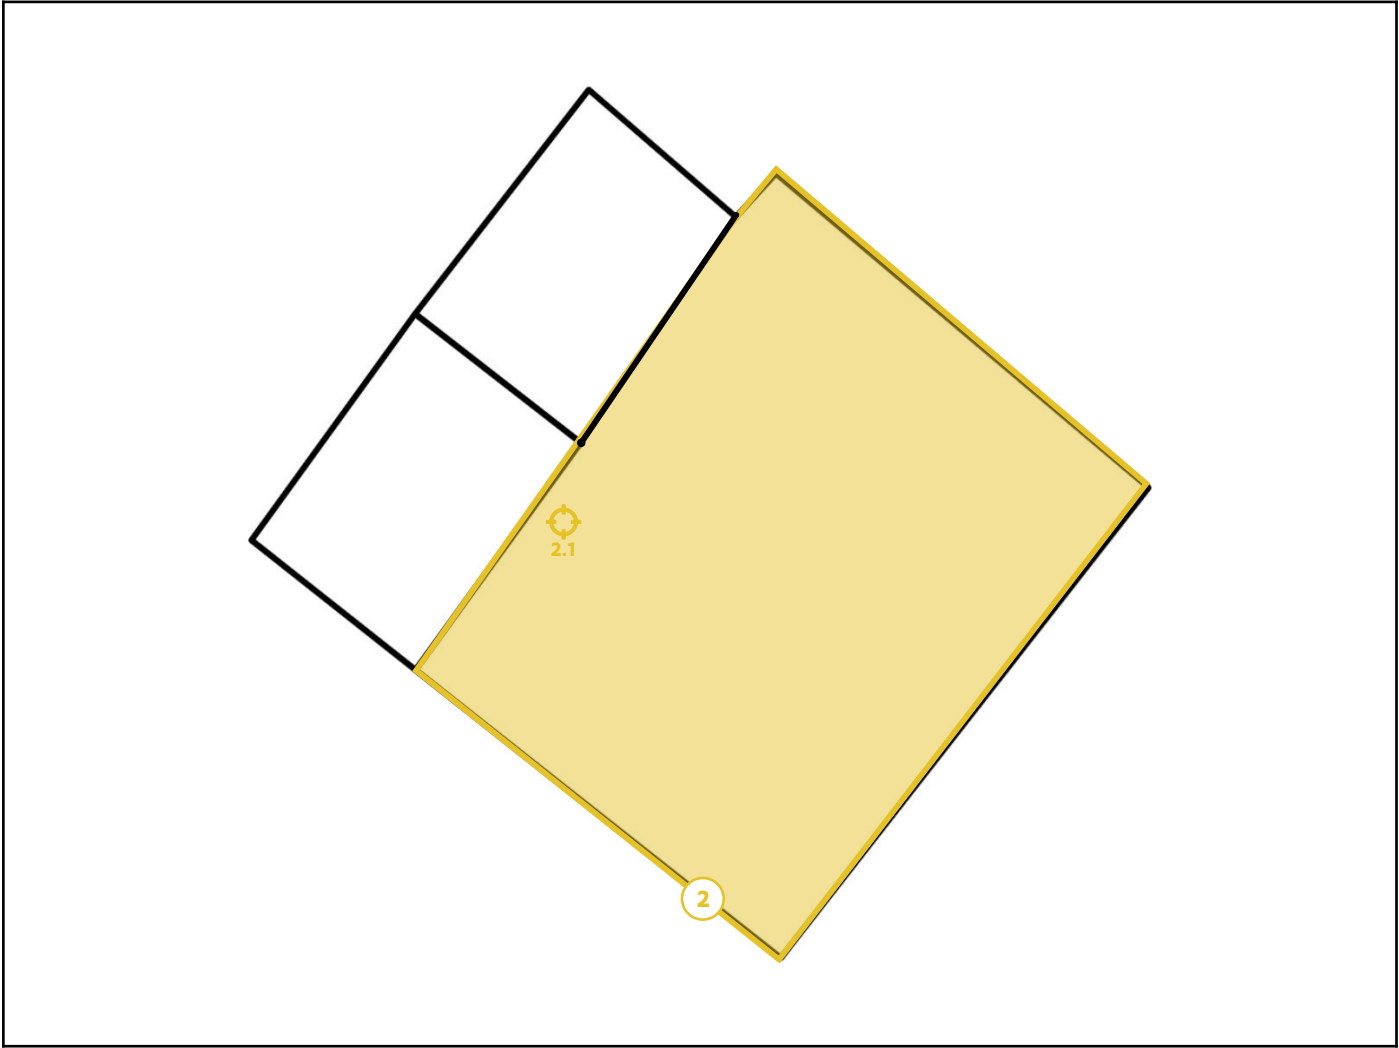
# Plan 1.7: Dakenplan

| Beschrijving | Type | Actie |
|---|---|---|
| 2. Onderdak (type Menuiserite) | Asbestmateriaal | Zorgvuldig beheren |
| 2.1 Code: MM02 | Puntmonster | - |

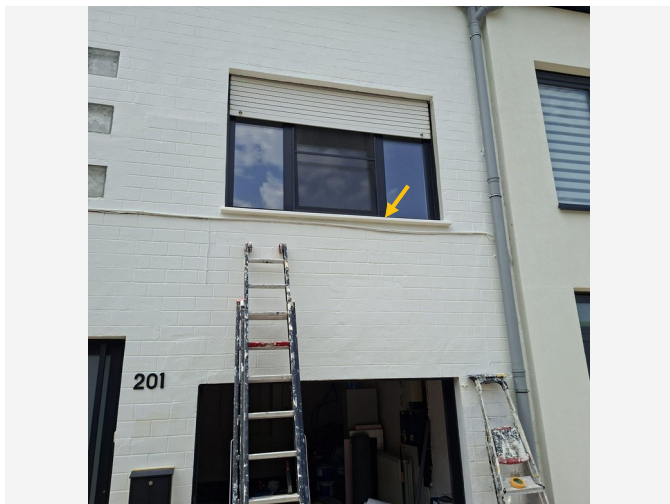
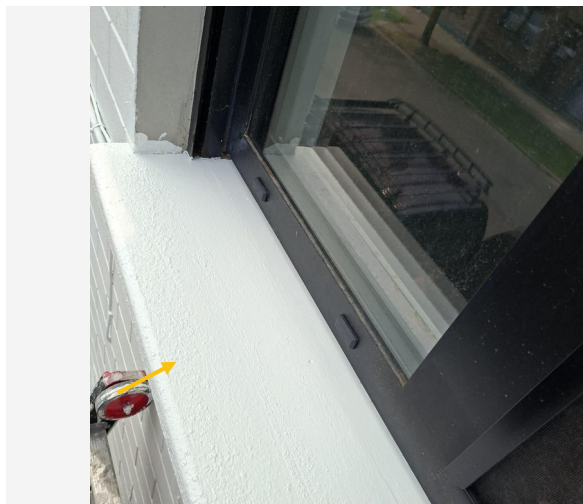
| Fiche 1: Venstertablet (type Massal)..... | 15 |

Het asbestmateriaal valt onder de mijlpaal van 2040.

| Eindbeoordeling materiaalrisico | Zeer laag materiaalrisico en/of zeer lage kans op vezelvrijgave |

| Gebondenheid | Categorie 1: hechtgebonden in oorsprong |
| Asbestsoort (vezeltype) | Alleen chrysotiel aanwezig |
| Asbestconcentratie | Laag (< 50%) |
| Afschermingsgraad van het gehele materiaal | Niet-stootvaste afscherming |
| Toestand van het materiaal | Onbeschadigd, niet verweerd |

| Beschrijving | Venstertablet (type Massal) |
| Asbestmateriaal | Plaat, paneel, tablet - Type Massal |

- Zorg voor een veilig beheer. Vermijd het beschadigen van het asbestmateriaal. Controleer de toestand jaarlijks op wijzigingen.
- Voer bijkomende staalname(s) uit.

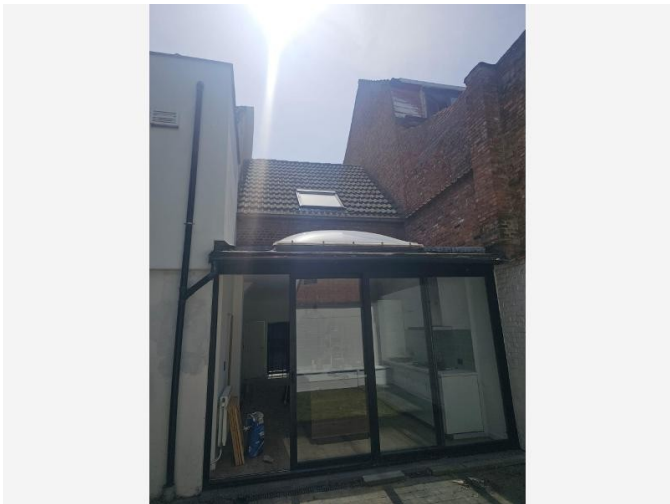
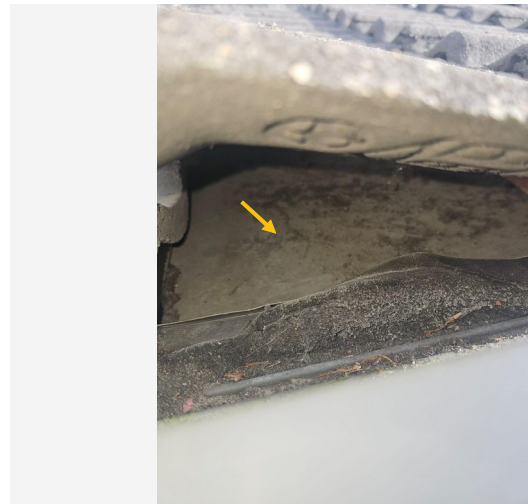
| Fiche 2: Onderdak (type Menuiserite)..... | 19 |

Het asbestmateriaal valt onder de mijlpaal van 2040.

| Eindbeoordeling materiaalsrisico | Zeer laag materiaalsrisico en/of zeer lage kans op vezelvrijgave |

| Gebondenheid | Categorie 1: hechtgebonden in oorsprong |
| Asbestsoort (vezeltype) | Alleen chrysotiel aanwezig |
| Asbestconcentratie | Laag (< 50%) |
| Afschermingsgraad van het gehele materiaal | Stootvaste afscherming of omkasting |
| Toestand van het materiaal | Matig beschadigd, matig verweerd |

| # | Type | Referentie | Resultaat |
|---|---|---|---|
| 2.1 | Puntmonster | MM02 | Chrysotiel |

| Beschrijving | Onderdak (type Menuiserite) |
| Asbestmateriaal | Plaat, paneel, tablet - Type Menuiserite |

- Zorg voor een veilig beheer. Vermijd het beschadigen van het asbestmateriaal. Controleer de toestand jaarlijks op wijzigingen.

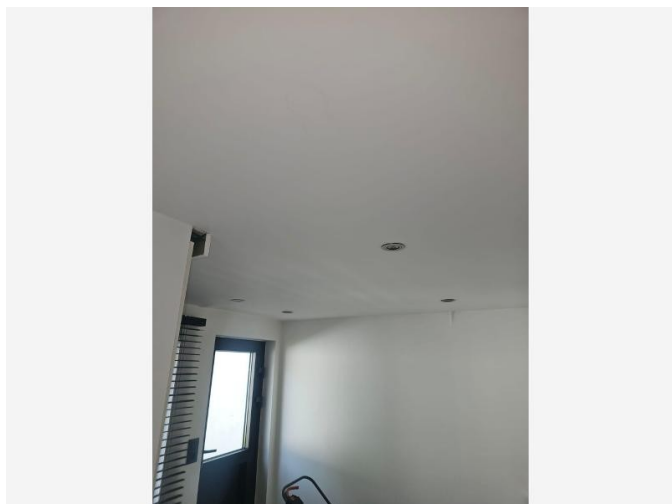
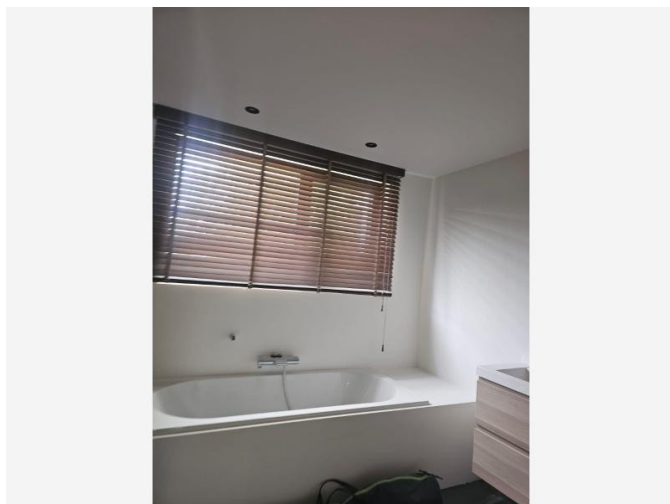
| Fiche 3: Verlaagde plafonds: gipskarton..... | 24 |

| Basis voor advies | De asbestdeskundige beoordeelt het materiaal als niet-asbestverdacht. |

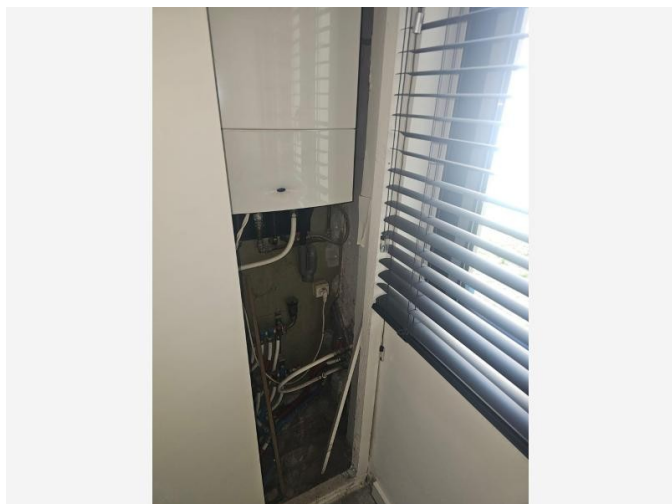
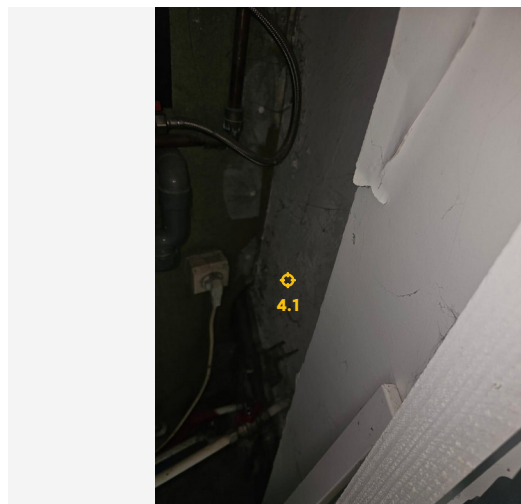
## Fiche 4: Pleisterwerk muren

Geen asbest

| # | Type | Referentie | Resultaat |
|---|---|---|---|
| 4.1 | Mengmonster | MM01 | Geen asbest |
