# Asbestinventarisatetest

Hoevensebaan 41, 2950 Kapellen

Attestnummer : 20260612-000356.000

Uitgegeven op : 12.06.2026

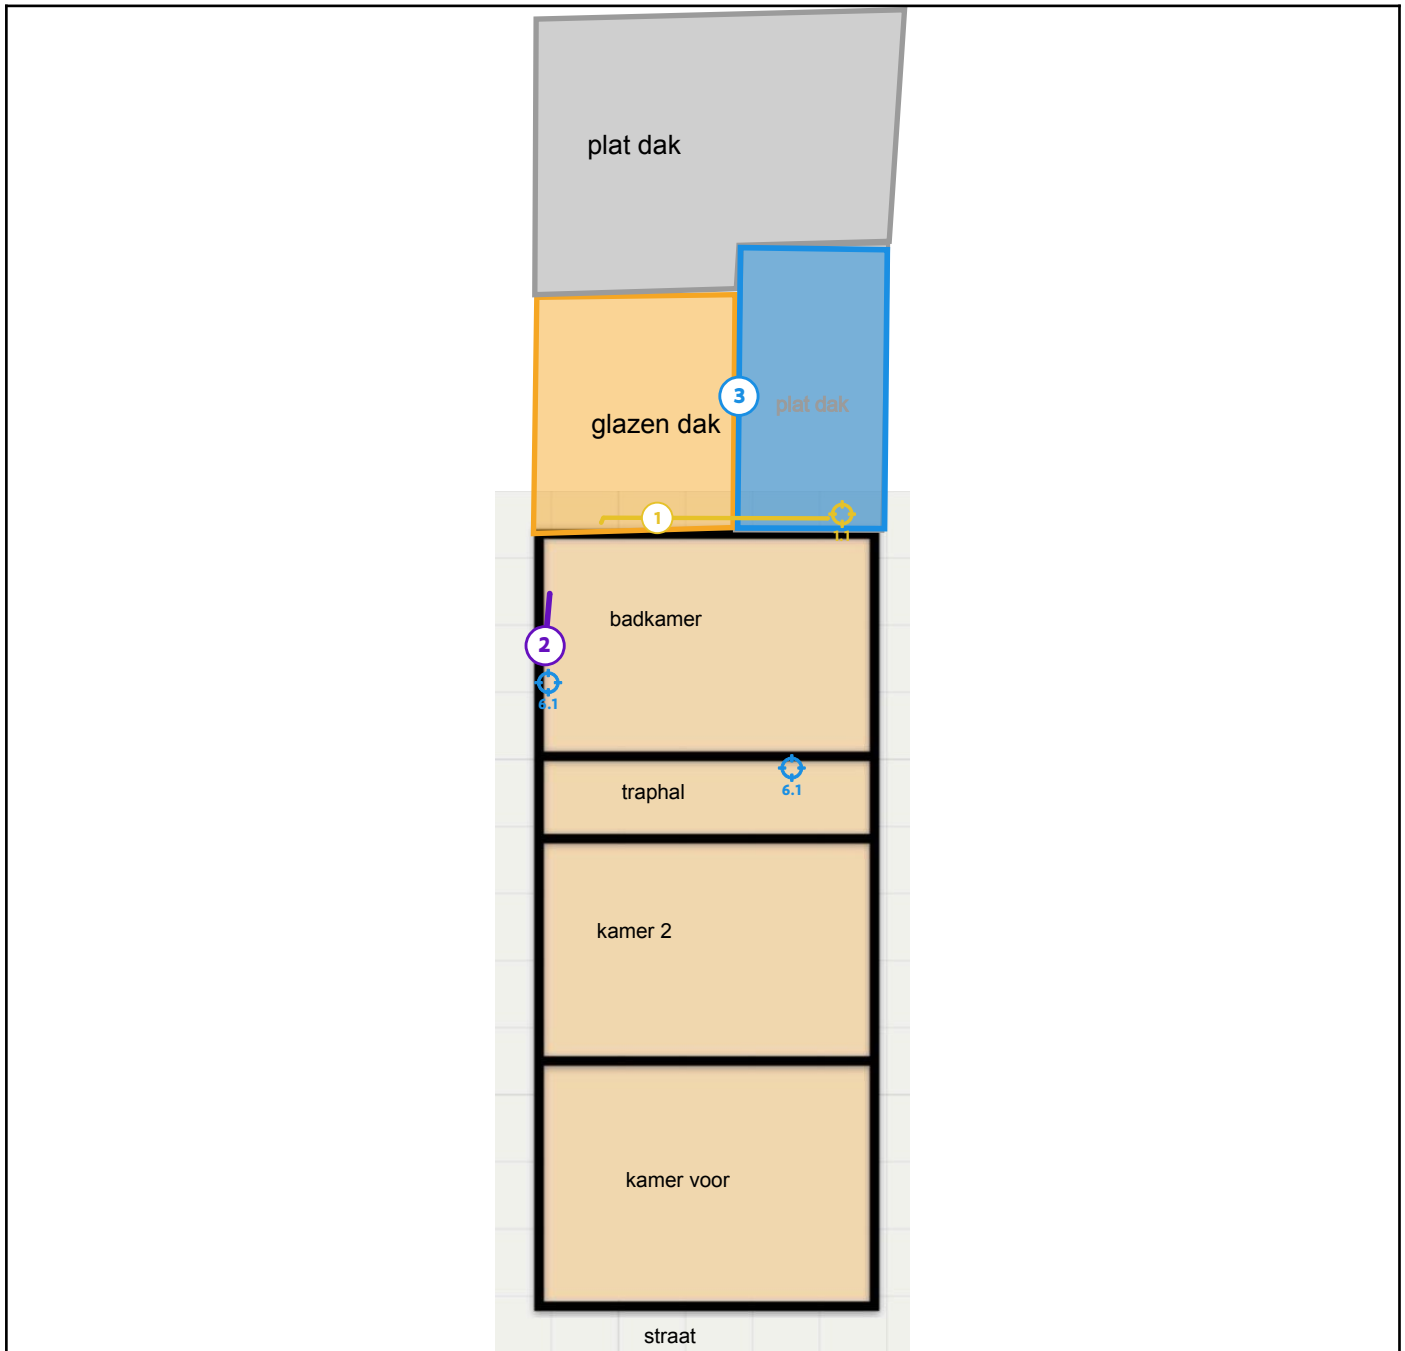
## Plan 1.3: 1eV

Beschrijving	Type	Actie
1. Board badkamer	Asbestmateriaal	Zorgvuldig beheren
1.1 Code: 6020558641	Puntmonster	-
2. Tegellijm	Advies	-

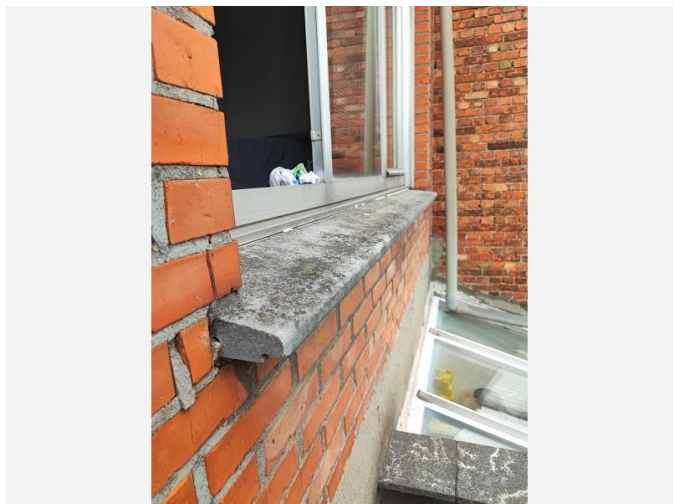
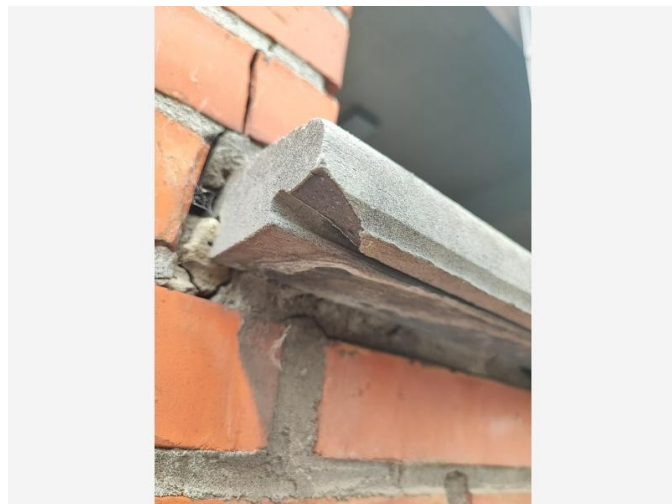
Het asbestmateriaal valt onder de mijlpaal van 2040.

Eindbeoordeling materiaalrisico	Zeer laag materiaalrisico en/of zeer lage kans op vezelvrijgave
---------------------------------	---

#	Type	Referentie	Resultaat
1.1	Puntmonster	6020558641	Chrysotiel

Beschrijving	Board badkamer
Omgeving	Buiten
Primaire drager	Wandopening verticaal (raam, deur, ...)
Asbestmateriaal	Deksteen, muurkap - Vol
Bindmiddel van asbestmateriaal	Cement
Gebondenheid op basis van bindmiddel	Hecht
Hoeveelheid (oppervlakte - dikte - aantal)	<ul style="list-style-type: none"><li>• 2,00 m<sup>2</sup> - 2,00 cm - 1 stuk</li></ul>
Totaal volume	0,04 m <sup>3</sup>
Eenvoudig bereikbaar	Ja
Bevestigingswijze	<ul style="list-style-type: none"><li>• Verlijmd, ingegoten, versmeerd</li></ul>
Identificatiemethode	Een monstername door de asbestdeskundige met laboanalyse door een asbestlabo.
Destructieve handeling voor identificatie	Nee

- Zorg voor een veilig beheer. Vermijd het beschadigen van het asbestmateriaal. Controleer de toestand jaarlijks op wijzigingen.

- Eenvoudige handelingen: mag via doe-het-zelf of door werknemer(s) met opleidingsattest eenvoudige handelingen  
De dorpels of tabletten kunnen voorzichtig losgebeiteld worden, extra bevochtigen om stof te voorkomen + dragen van de nodige beschermingsmiddelen (mondmasker ffp3, handschoenen, tyvec) verpakken in plastic folie en afvoeren naar het containerpark als hechtgebonden asbestafval.

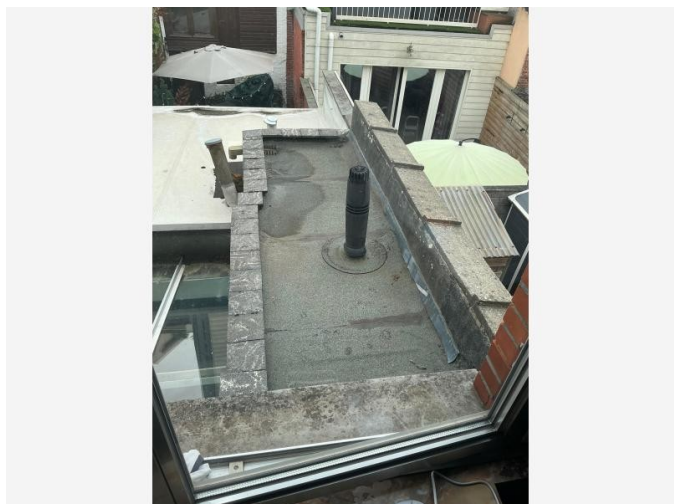
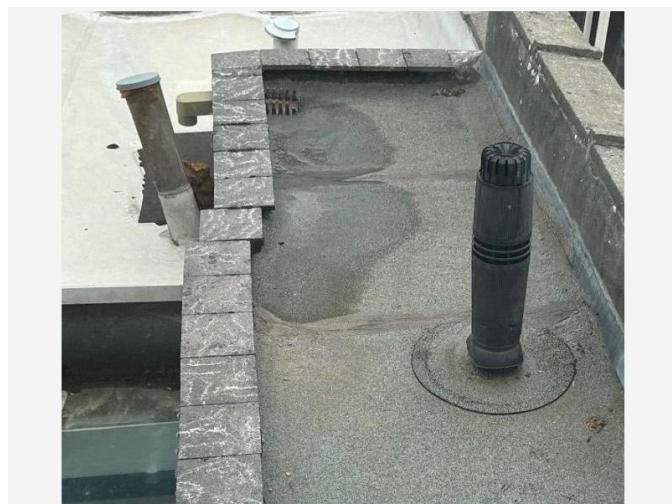
## Fiche 3: Roofing

Geen asbest

#	Type	Referentie	Resultaat
3.1	Puntmonster	6020558640	Geen asbest

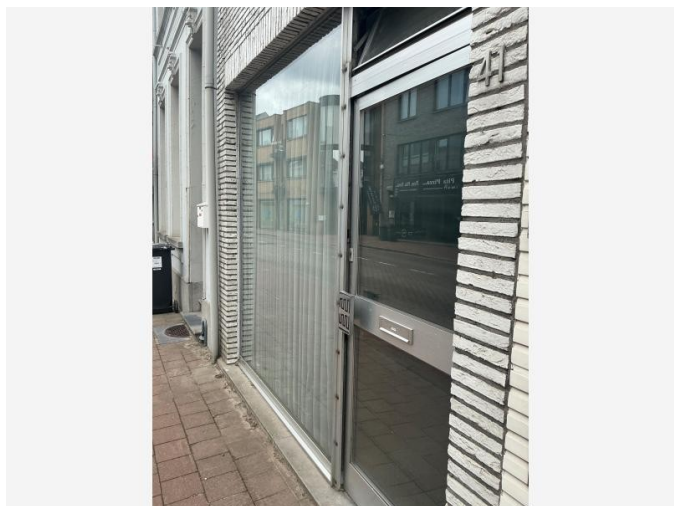
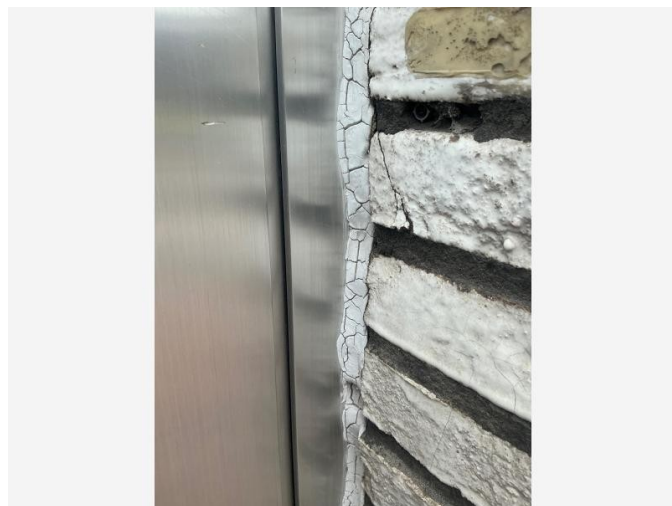
Geen asbest

#	Type	Referentie	Resultaat
4.1	Puntmonster	6020558638	Geen asbest

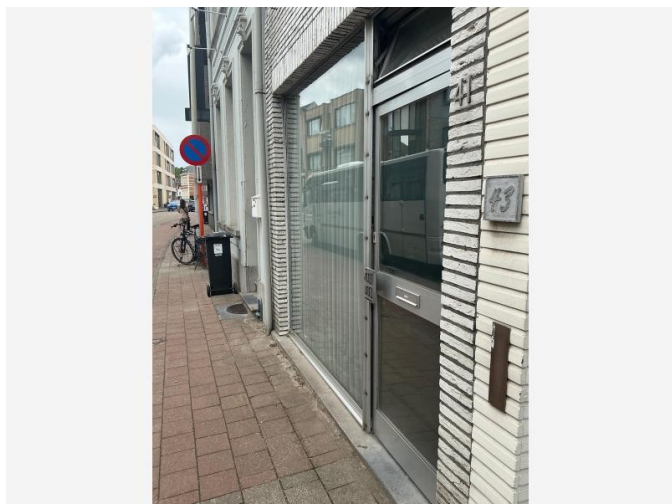
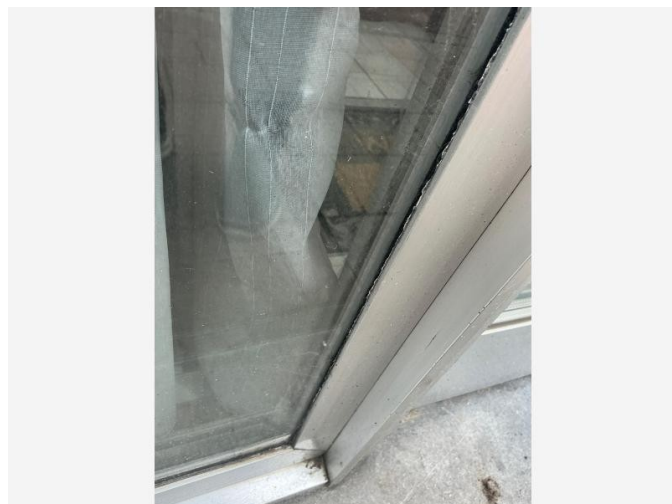
Geen asbest

#	Type	Referentie	Resultaat
5.1	Puntmonster	6020558639	Geen asbest

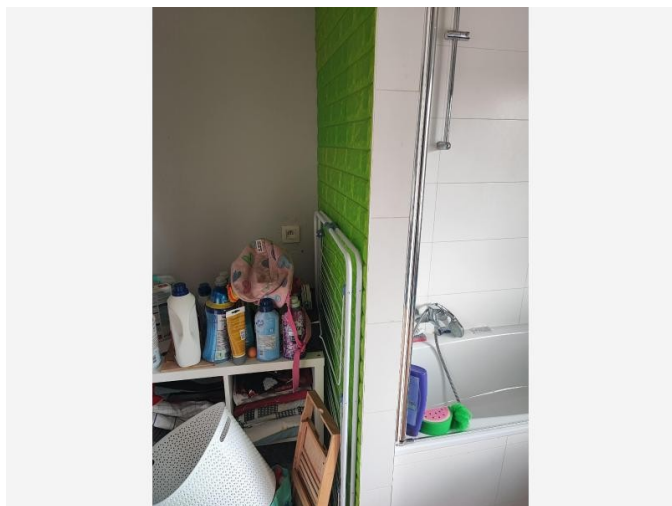
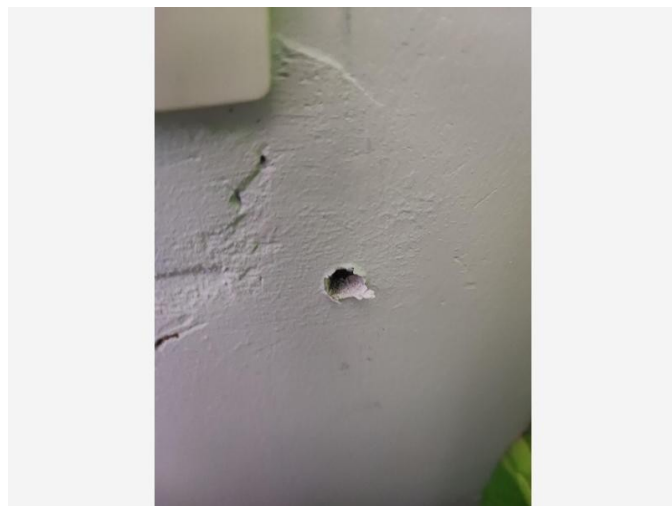
## Fiche 6: Pleisterwerk wanden

Geen asbest

#	Type	Referentie	Resultaat
6.1	Mengmonster	6020558642	Geen asbest

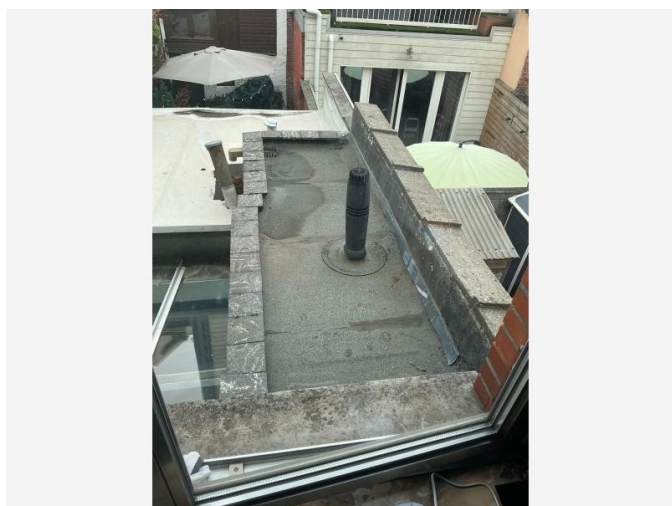
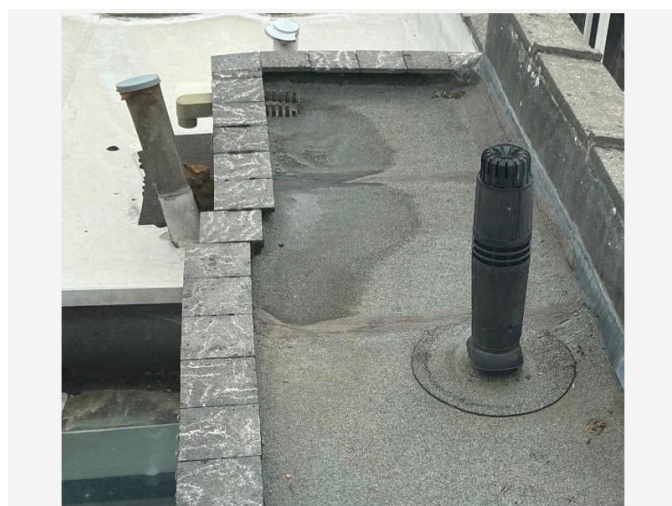
### Fiche 7: Rookgaskanaal

Beschrijving	Notitie	Terug te vinden op plannen
Fiche 7: Rookgaskanaal	Het rookgaskanaal bestaat uit metaal of pvc, deze is niet-asbestverdacht.	-
Fiche 8: Ketel	-	-
