# Asbestinventarisatetest

Bisschoppenhoflaan 648, 2100 Antwerpen

Attestnummer : **20260622-000352.000**

Uitgegeven op : **22.06.2026**

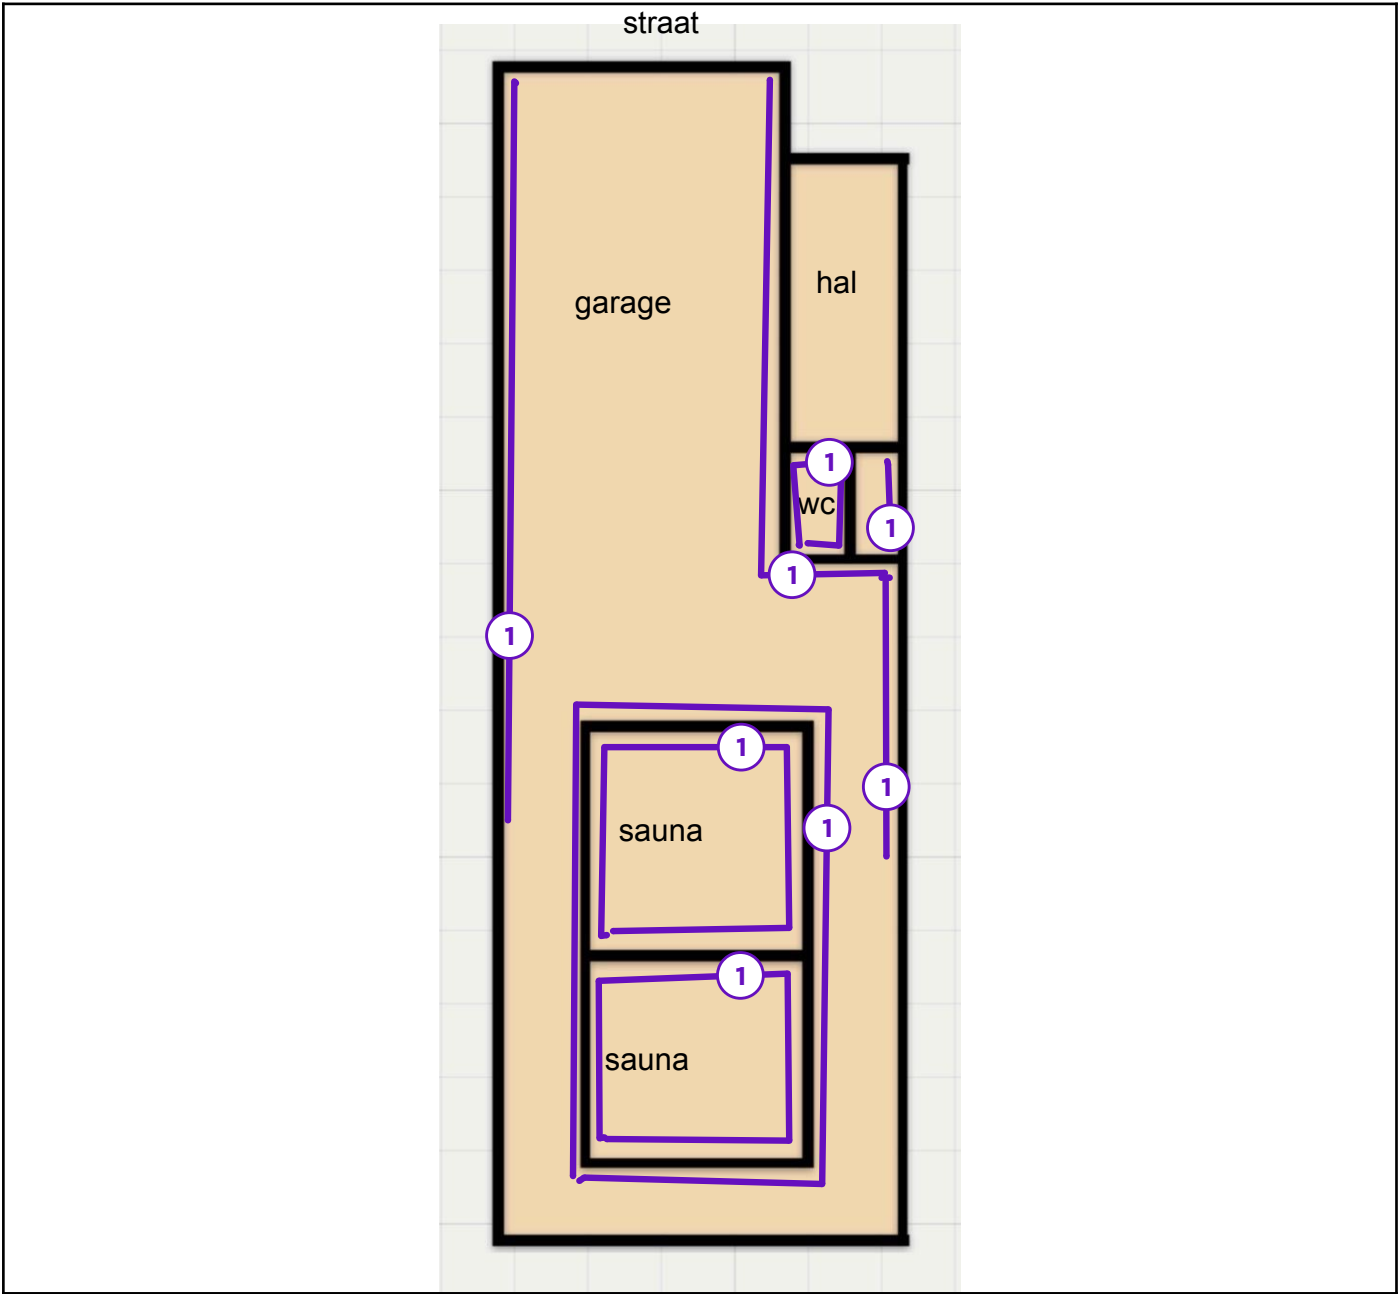
# Plan 1.1: GV

In het inspectieprotocol is een monsternamen van tegel- en vloerlijm verplicht om dit te identificeren als niet-asbesthoudend. Er waren geen facturen ter beschikking die bevestigen dat de tegels/vloer na 2001 waren geplaatst. Er waren geen bestaande beschadigingen aan de wandtegels of vloer om de lijm voldoende te kunnen inspecteren. Om dit af te toetsen is het aangewezen om bij eventuele renovatiewerken aan de tegels en de parket verder onderzoek/staalname te laten uitvoeren ter controle.

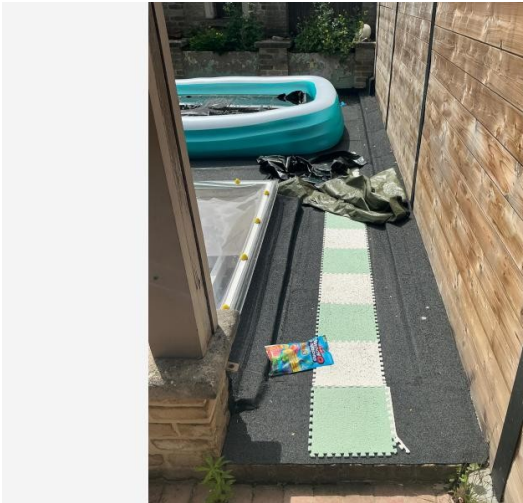
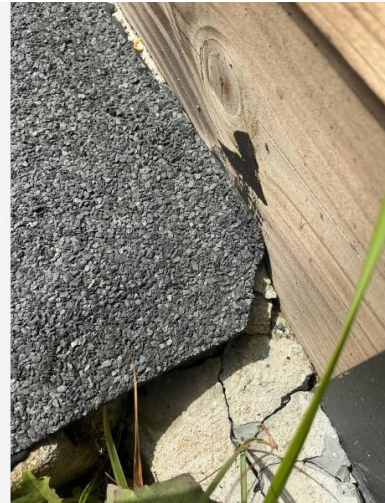
## Fiche 2: Dakbedekking 1eV

Geen asbest

| # | Type | Referentie | Resultaat |
|---|---|---|---|
| 2.1 | Puntmonster | 6020558433 | Geen asbest |

| Beschrijving | Dakbedekking 1eV |
| Bindmiddel van materiaal | Bitumen (roofing, teer, asfalt) |
| Hoeveelheid (oppervlakte - aantal) | • 35,00 m <sup>2</sup> - 1 stuk |

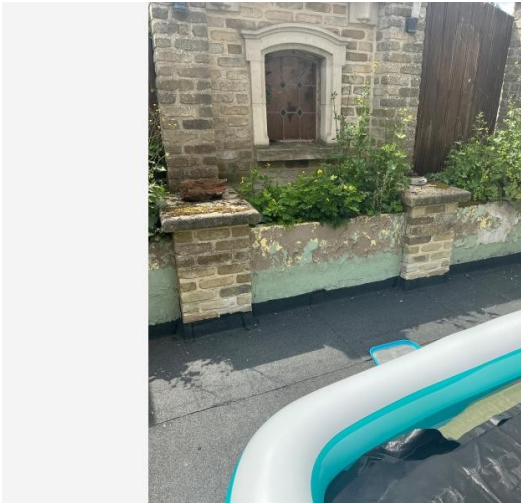
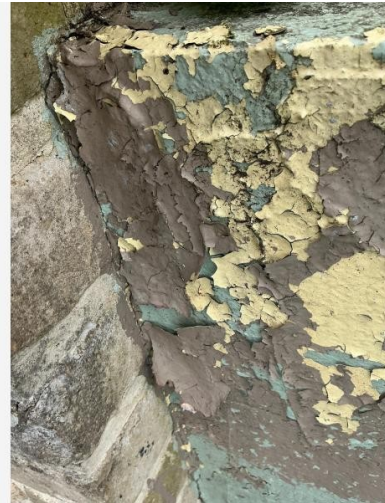
## Fiche 3: Verflaag 1eV plat dak

Geen asbest

| # | Type | Referentie | Resultaat |
|---|---|---|---|
| 3.1 | Puntmonster | 6020558432 | Geen asbest |

| Beschrijving | Verlaag 1eV plat dak |
| Bindmiddel van materiaal | Lijm |

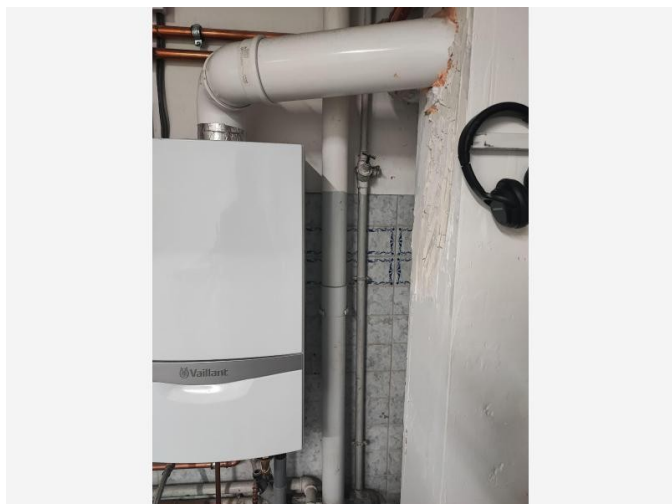
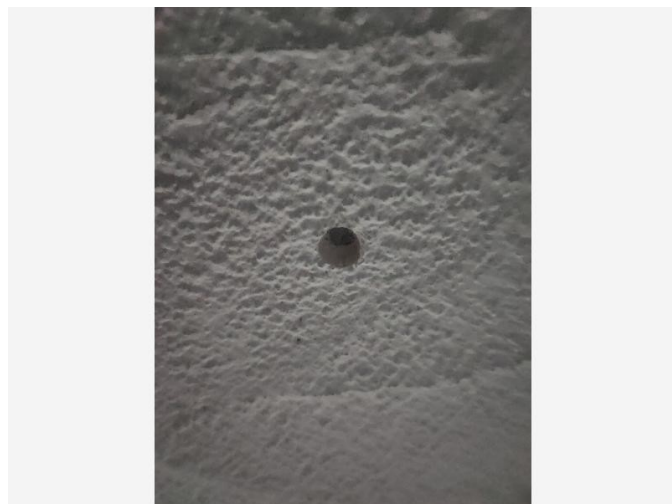
## Fiche 4: Pleisterwerk wanden

Geen asbest

| # | Type | Referentie | Resultaat |
|---|---|---|---|
| 4.1 | Mengmonster | 6020558902 | Geen asbest |

| Beschrijving | Pleisterwerk wanden |
| Bindmiddel van materiaal | Gips - kalk |
| Hoeveelheid (oppervlakte - dikte - aantal) | • 320,00 m <sup>2</sup> - 1,00 cm - 1 stuk |

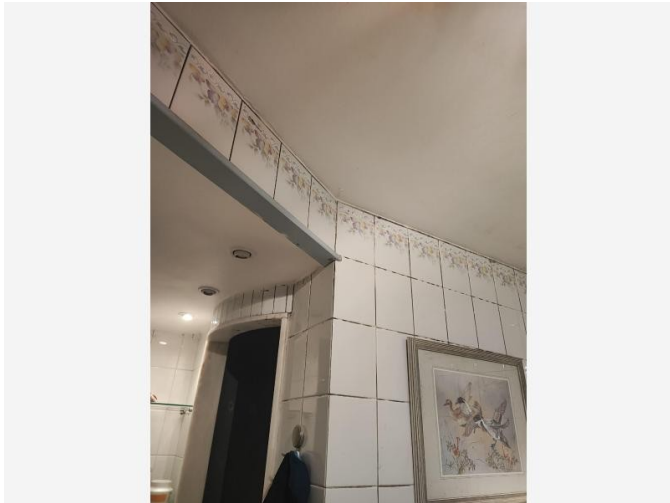
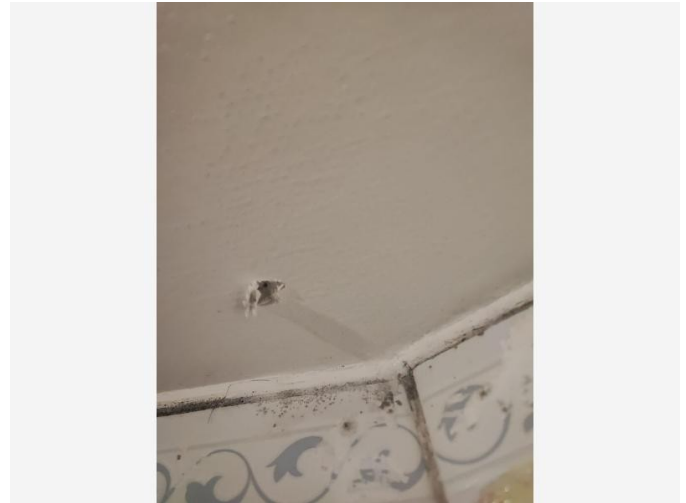
## Fiche 5: Pleisterwerk plafond

Geen asbest

| # | Type | Referentie | Resultaat |
|---|---|---|---|
| 5.1 | Mengmonster | 6020558431 | Geen asbest |

| Beschrijving | Pleisterwerk plafond |
| Bindmiddel van materiaal | Gips - kalk |
| Hoeveelheid (oppervlakte - dikte - aantal) | • 280,00 m <sup>2</sup> - 1,00 cm - 1 stuk |

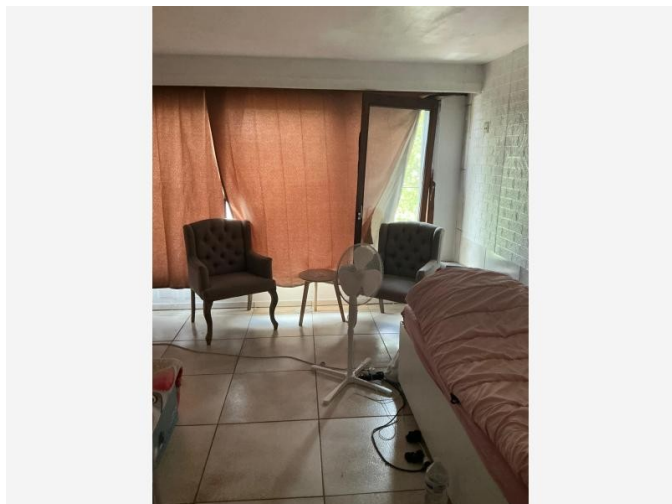
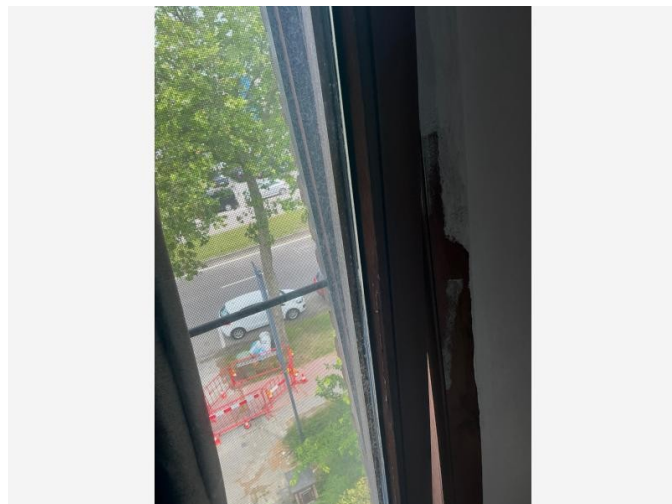
### Fiche 7: Afdichtingsmateriaal

| Beschrijving | Notitie | Terug te vinden op plannen |
|---|---|---|
| Fiche 7: Afdichtingsmateriaal | De kitten van de ramen bestaan uit rubber of siliconen, deze zijn niet-asbestverdacht. | - |

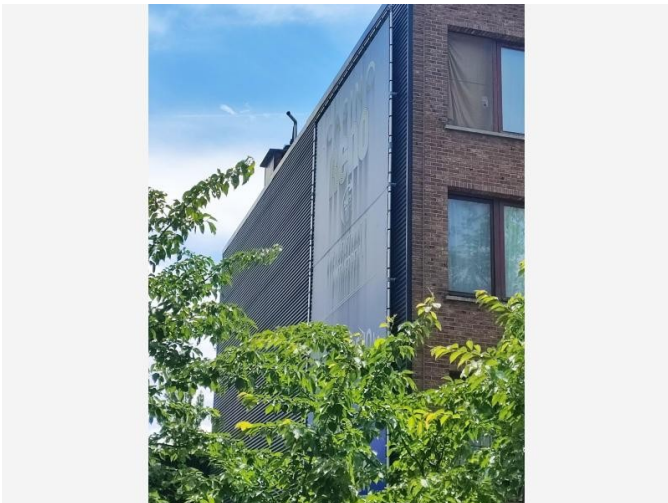
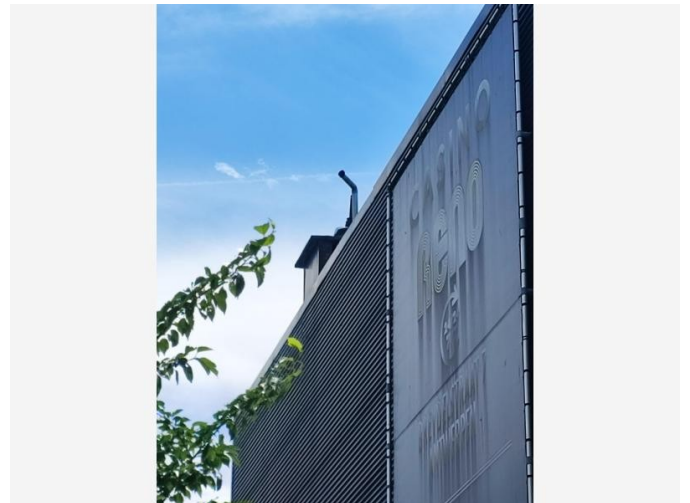
## Fiche 8: Rookgaskanaal

| Beschrijving | Notitie | Terug te vinden op plannen |
|---|---|---|
| Fiche 8: Rookgaskanaal | Het rookgaskanaal bestaat uit metaal of pvc, deze is niet-asbestverdacht. | - |
