# Asbestinventarisat attest

Halle-Dorp 5, 2980 Zoersel

Attestnummer : 20260622-000165.000

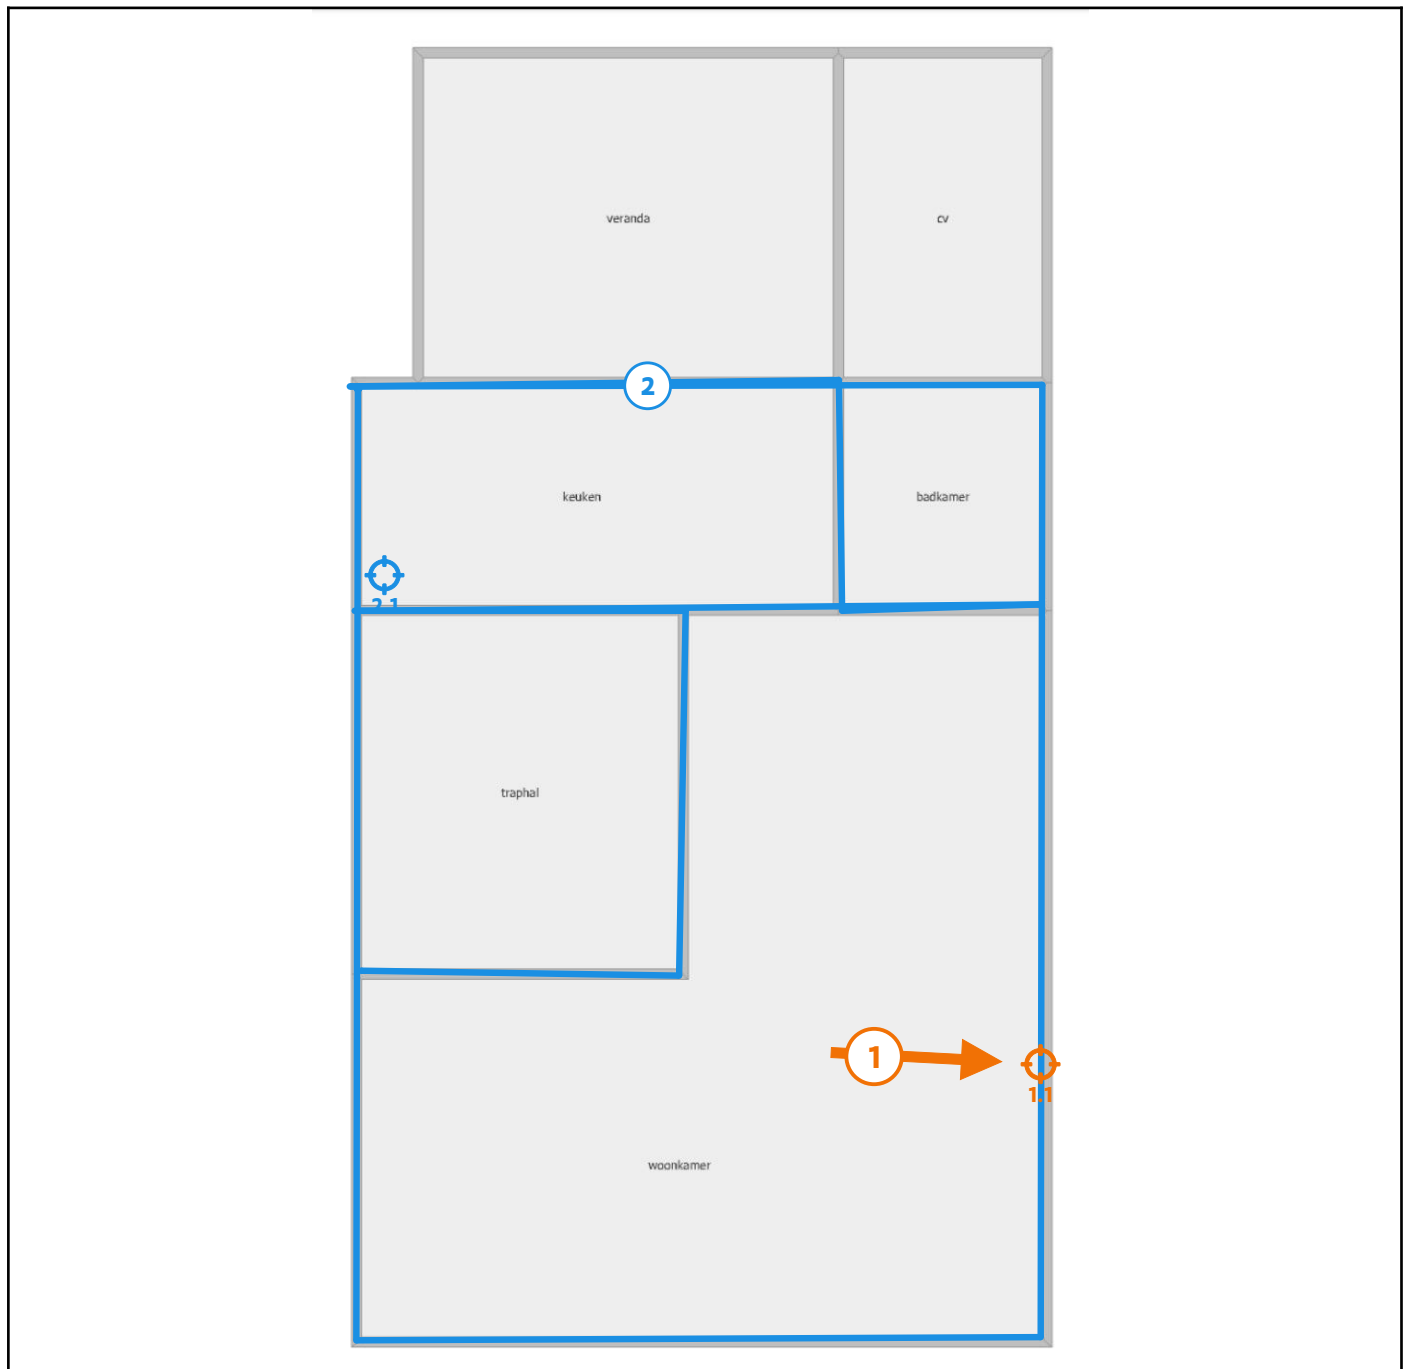
## Plan 1.1: Gelijkvloers

| Beschrijving | Type | Actie |
|---|---|---|
| 1. koord | Asbestmateriaal | <a href="#">Verwijderen</a> |
| 2. Pleisterwerk wanden | Geen asbest | - |

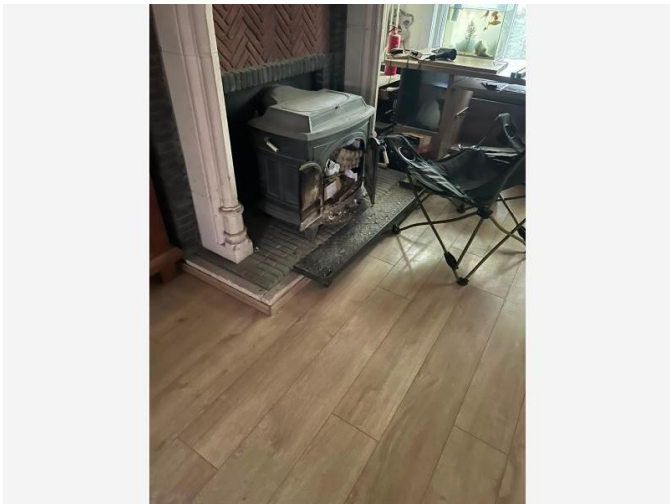
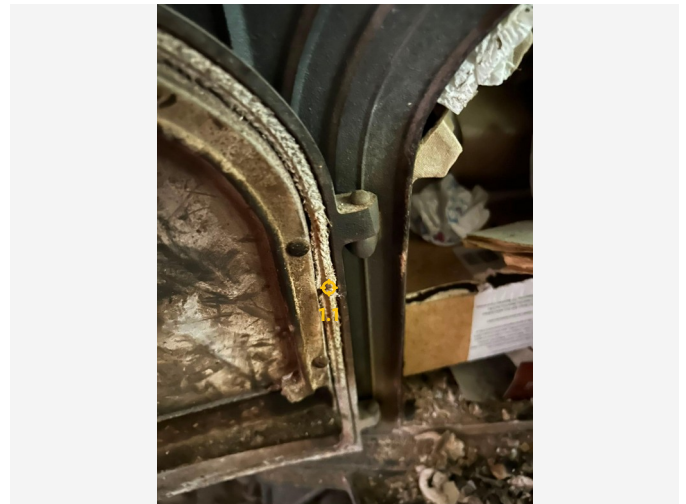
| Eindbeoordeling materiaalisico | Verhoogd materiaalisico en/of verhoogde kans op vezelvrijgave |

| Gebondenheid | Categorie 3: niet-hechtgebonden met weinig of geen matrix |
| Asbestsoort (vezeltype) | Alleen chrysotiel aanwezig |
| Asbestconcentratie | Hoog ( $\geq 50\%$ ) |
| Toestand van het materiaal | Licht beschadigd, licht verweerd. Intacte calciumsilicaatplaat of materiaal met categorie 3-gebondenheid |

| # | Type | Referentie | Resultaat |
|---|---|---|---|
| 1.1 | Puntmonster | 6020538797 | Chrysotiel |

| Beschrijving | koord |
| Primaire drager | Ruimteverwarming |
| Hoeveelheid (lengte - omtrek - aantal) | • 40,00 m - 1,00 cm - 1 stuk |

Het asbestmateriaal valt onder de mijlpaal van 2034.

- Verwijder dit asbestmateriaal zo snel mogelijk. Volg de toestand goed op.

- Eenvoudige handelingen: mag via doe-het-zelf of door werknemer(s) met opleidingsattest eenvoudige handelingen  
eenvoudige handeling opgeleid personeel 8u basis asbest

Bij het verwijderen van asbestkoord komt relatief stof vrij, deze kan best verwijderd worden met extra fixatiemiddel en puntafzuiging dmv een stofzuiger met absoluut filter. Asbestkoord behoort tot losgebonden asbestafval en dient selectief naar een erkend verwerkingsbedrijf afgevoerd te worden. (kan niet aangeboden worden op een containerpark) Alle werknemer(s) moeten wel beschikken over een opleidingsattest eenvoudige handelingen 8u.

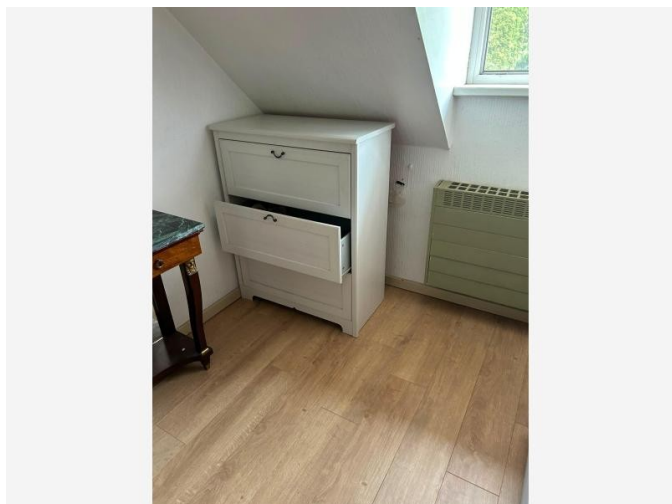
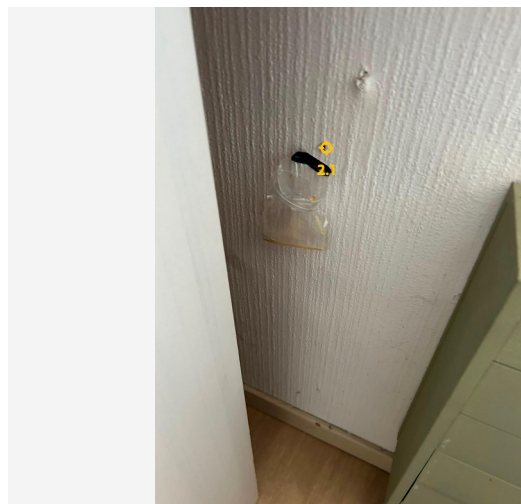
## Fiche 2: Pleisterwerk wanden

Geen asbest

| # | Type | Referentie | Resultaat |
|---|---|---|---|
| 2.1 | Mengmonster | 6020557413 | Geen asbest |

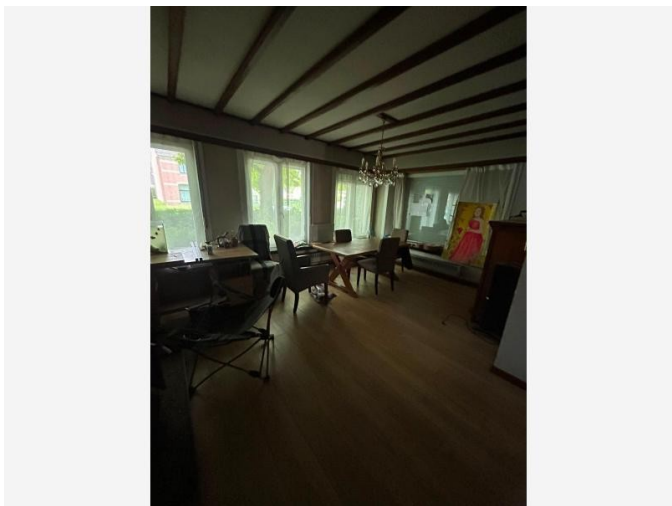
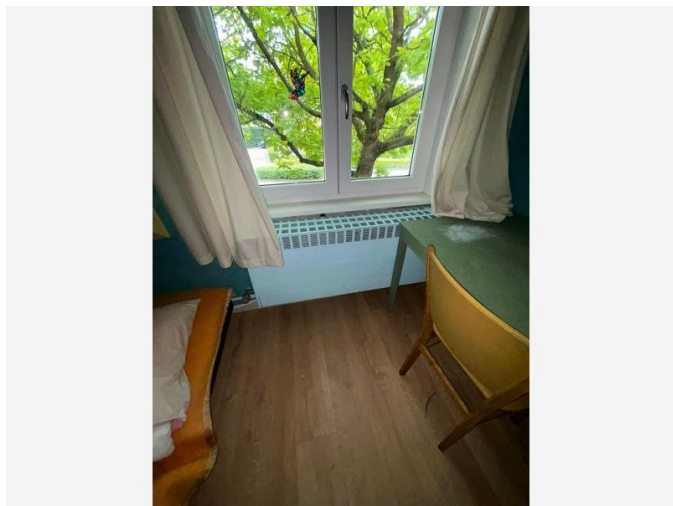
## Fiche 4: Kitten ramen

| Beschrijving | Notitie | Terug te vinden op plannen |
|---|---|---|
| Fiche 4: Kitten ramen | De kitten van de ramen bestaan uit rubber of siliconen, deze zijn niet-asbestverdacht. | - |

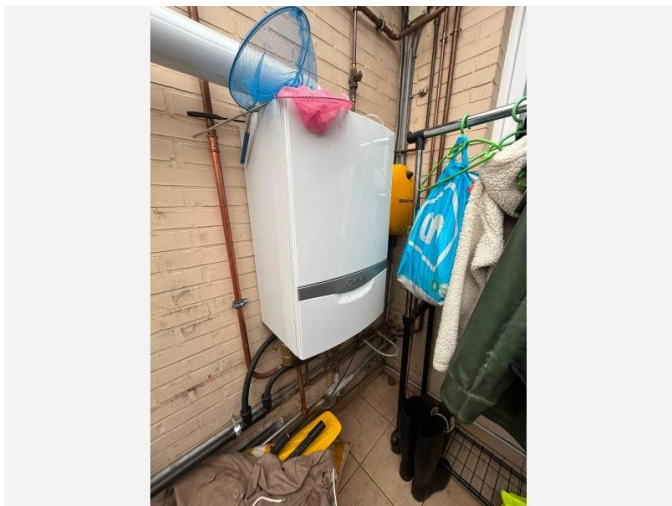
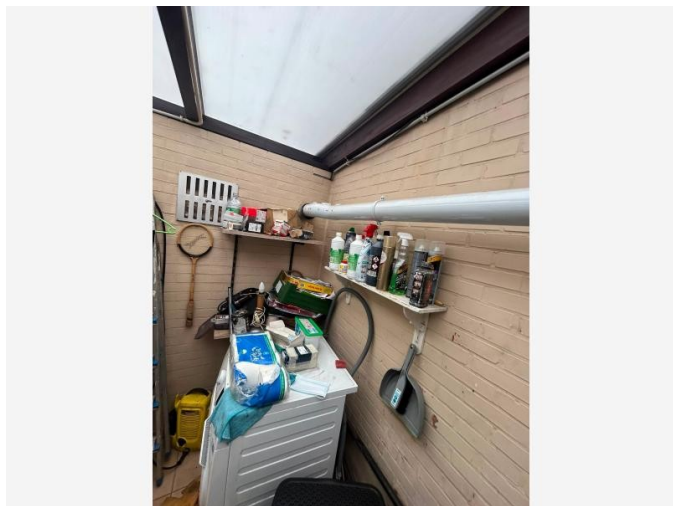
## Fiche 6: Rookgaskanaal

| Beschrijving | Notitie | Terug te vinden op plannen |
|---|---|---|
| Fiche 6: Rookgaskanaal | Het rookgaskanaal bestaat uit metaal of pvc, deze is niet-asbestverdacht. | - |

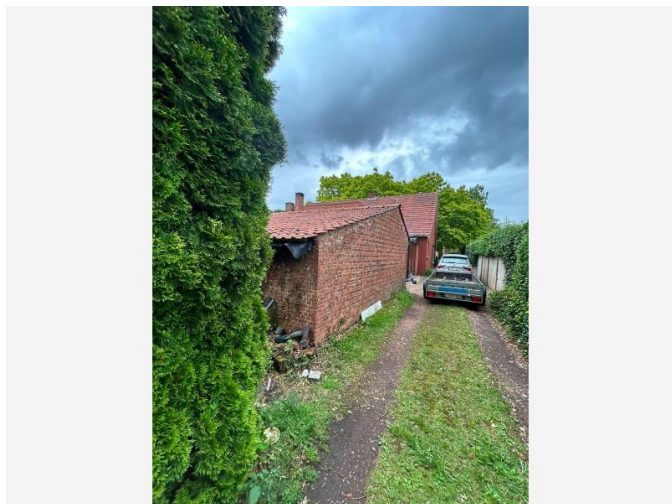
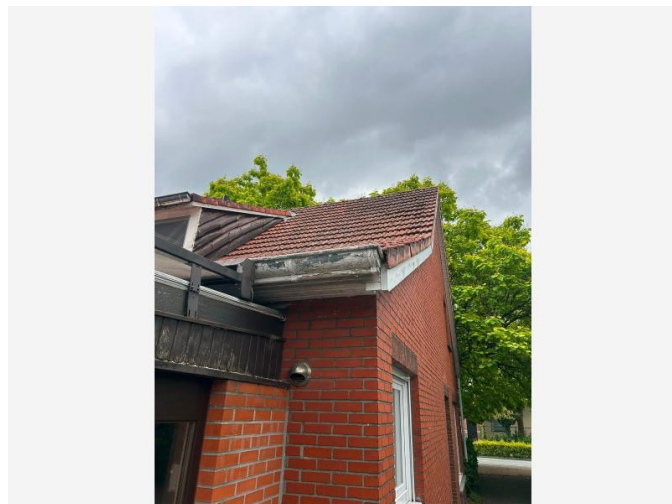
### Fiche 7: dakbedekking

| Beschrijving | Notitie | Terug te vinden op plannen |
|---|---|---|
| Fiche 7: dakbedekking | dakbedekking van het tuinhuis en hoofdgebouw bestaat uit klei pannen | - |
