Asbestinventarisatetest

Talondreef 50, 2390 Malle

Attestnummer : 20260311-000136.000

Uitgegeven op : 11.03.2026

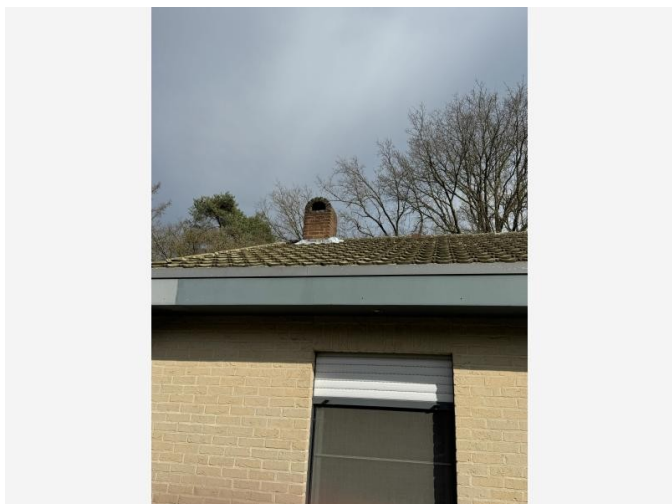
Situeringfoto

Tijdelijke beperking

Reden: Het te onderzoeken materiaal situeert zich hoger dan 3,50 m te rekenen vanaf een veilige ondergrond

Uitleg van de asbestdeskundige: De schouw bevat binnenin mogelijk een asbestcement rookgaskanaal. Laat dit onderzoeken bij eventuele werken.

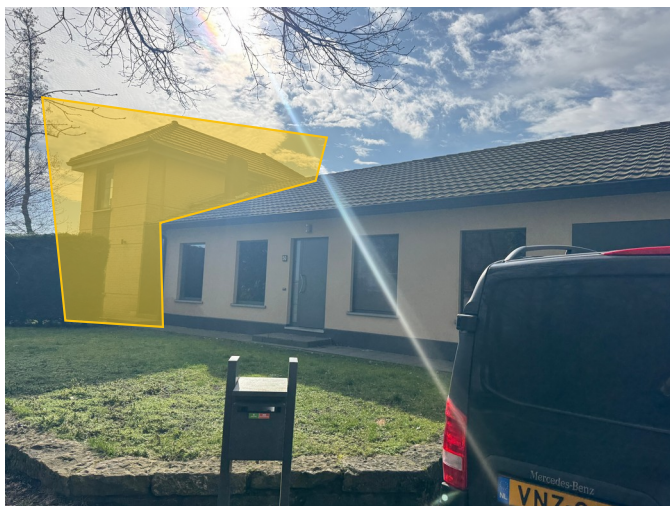
Situeringfoto

Uitgesloten van inspectie

Bouwjaar: 2002

Constructies gebouwd vanaf 2001 moeten niet onderzocht worden

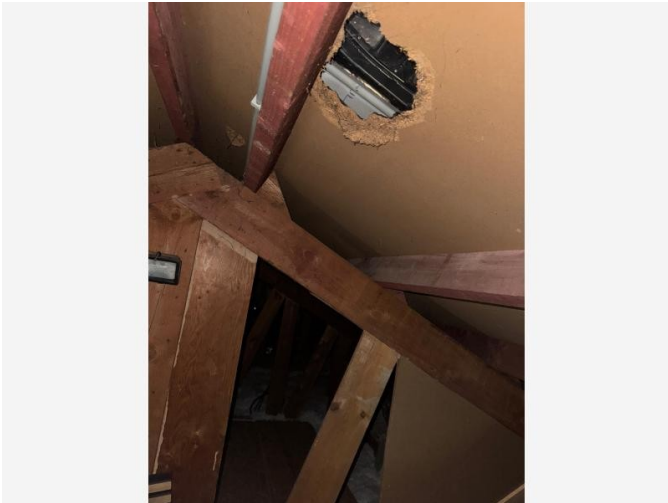
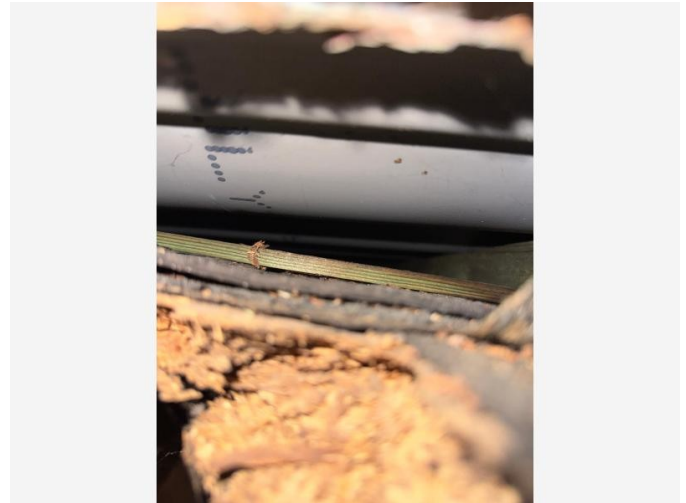
Fiche 3: Roofing onderdak

Geen asbest

#	Type	Referentie	Resultaat
3.1	Puntmonster	3	Geen asbest

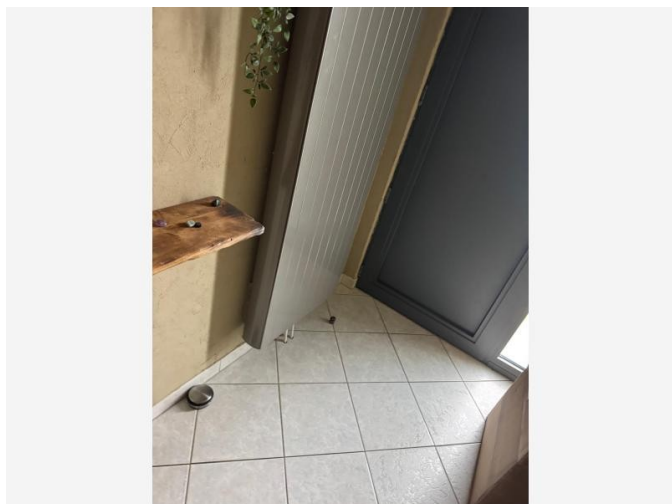
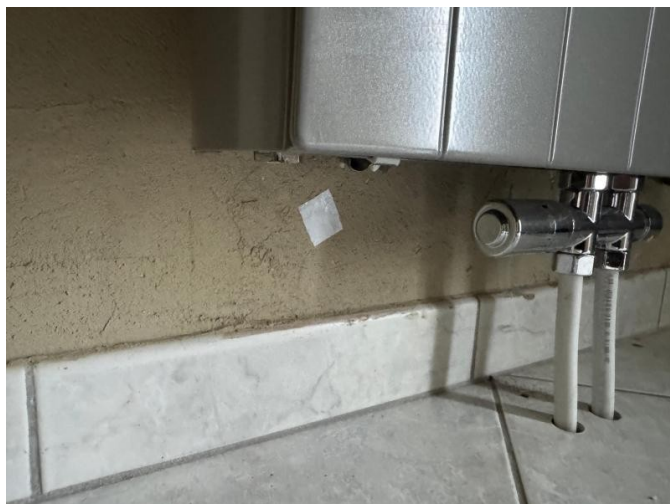
Fiche 4: Pleisterwerk wanden

Geen asbest

#	Type	Referentie	Resultaat
4.1	Mengmonster	01	Geen asbest

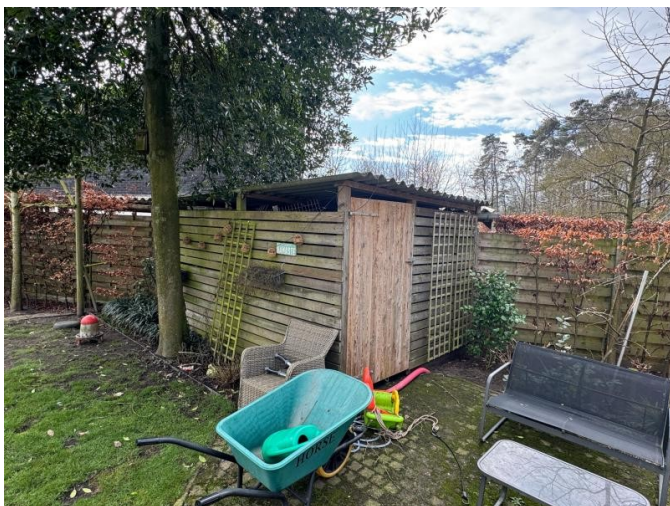
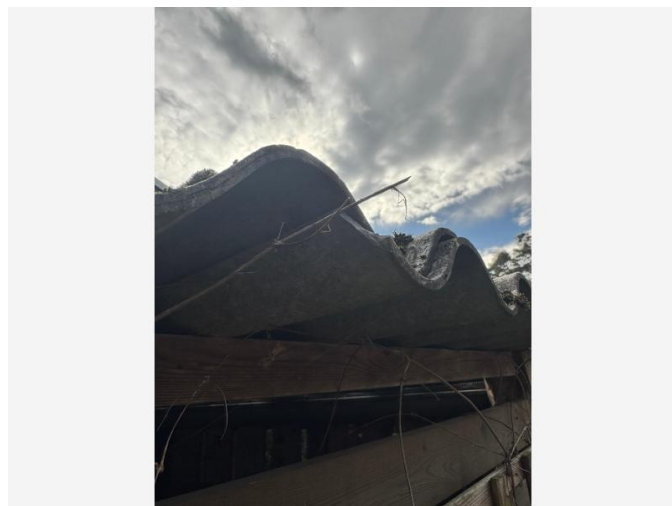
Fiche 5: Dak bestaande uit golfplaten

Geen asbest

#	Type	Referentie	Resultaat
5.1	Puntmonster	2	Geen asbest

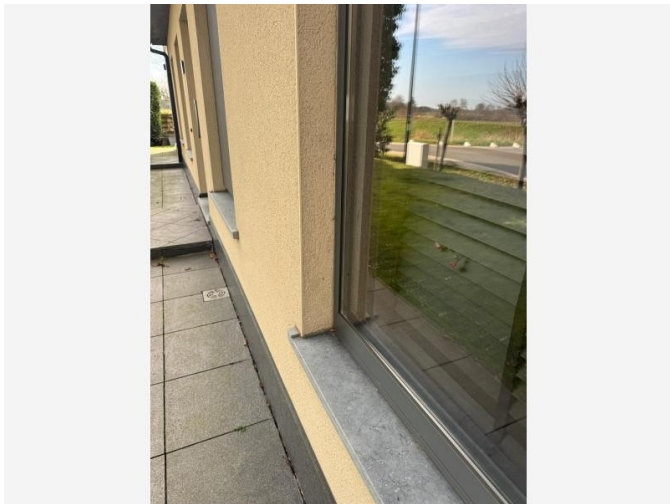
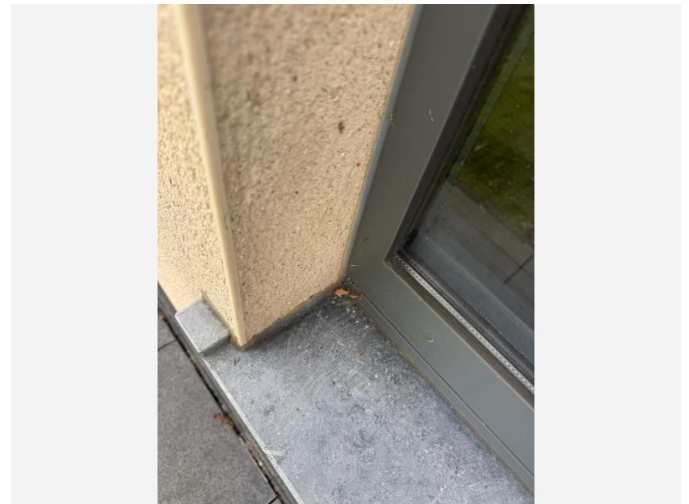
Beschrijving	Notitie	Terug te vinden op plannen
Fiche 6: Kit aan de ramen	De kit aan de ramen is niet asbestverdacht.	-
Fiche 7: CV-ketel (niet verdacht)	De CV-ketel (dichtingen, isolerend materiaal) is niet asbestverdacht.	Plan 1.2: Plan gelijkvloers
