# Asbestinventarisatetest

Emiel Hullebroeckstraat 19, 2627 Schelle

Attestnummer : **20260714-000138.000**

Uitgegeven op : **14.07.2026**

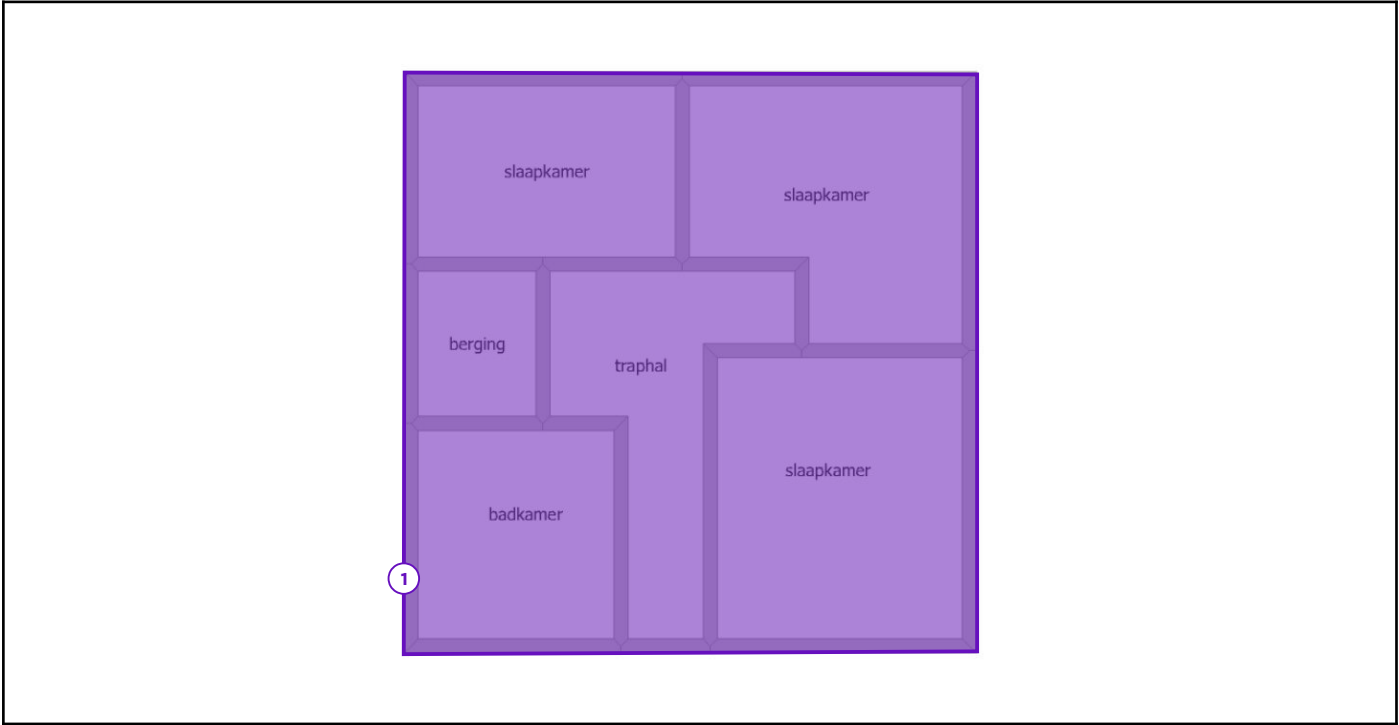
### Plan 1.3: 1e verdieping kopie

| Beschrijving | Type | Actie |
|---|---|---|
| 1. dak | Beperking | - |

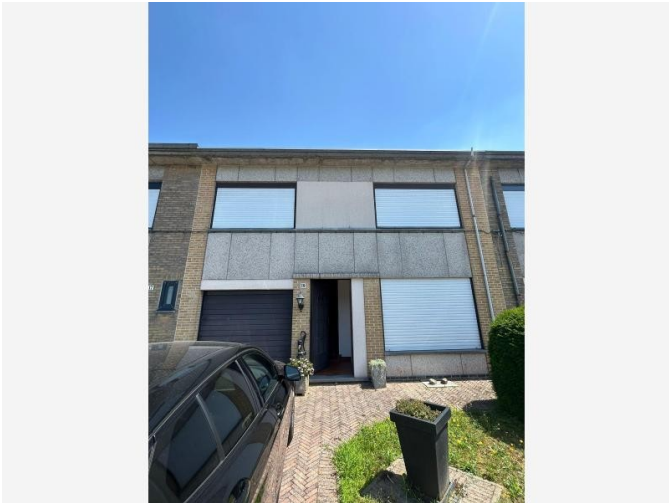
*Situeringsfoto*

**Reden:** Het te onderzoeken materiaal situeert zich hoger dan 3,50 m te rekenen vanaf een veilige ondergrond

**Uitleg van de asbestdeskundige:** Het dak lag hoger dan 3.5 meter en was niet bereikbaar

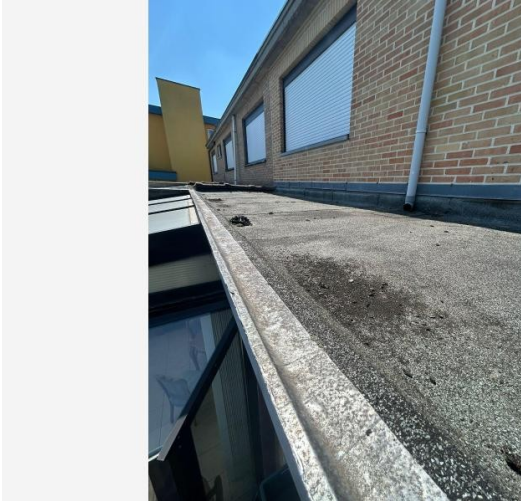
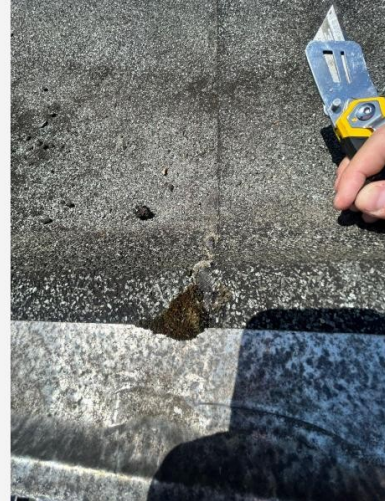
## Fiche 2: Dakbedekking

Geen asbest

| # | Type | Referentie | Resultaat |
|---|---|---|---|
| 2.1 | Puntmonster | 6020538974 | Geen asbest |

| Bindmiddel van materiaal | Bitumen (roofing, teer, asfalt) |

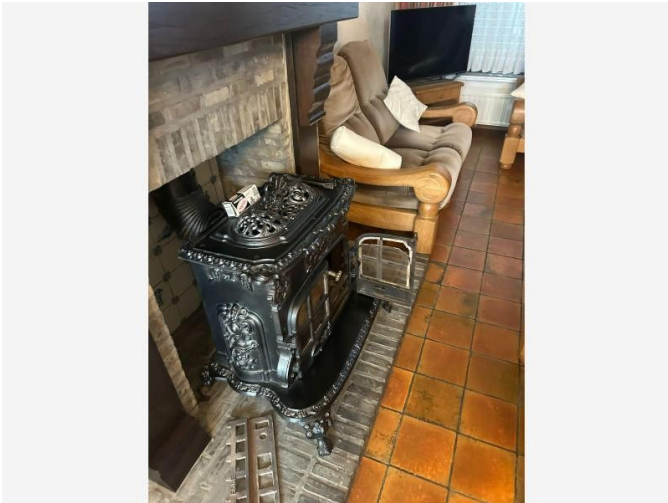
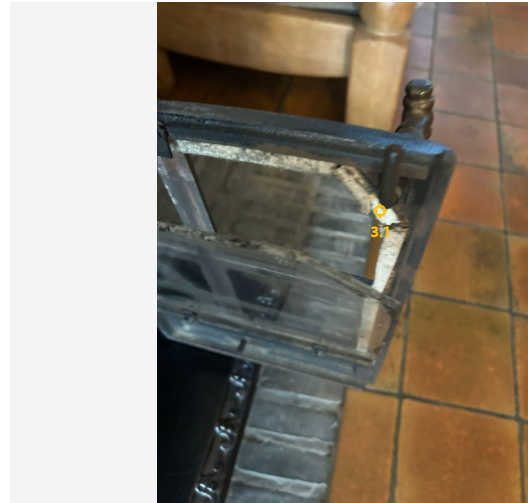
## Fiche 3: Dichtingskoord

Geen asbest

| # | Type | Referentie | Resultaat |
|---|---|---|---|
| 3.1 | Puntmonster | 6020538942 | Geen asbest |

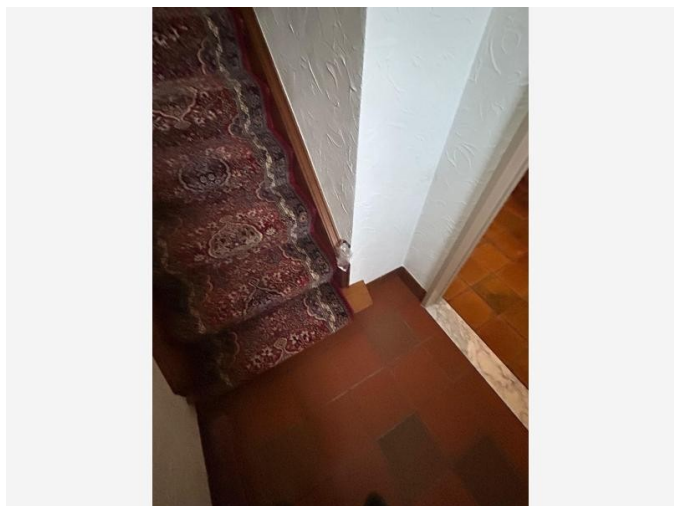
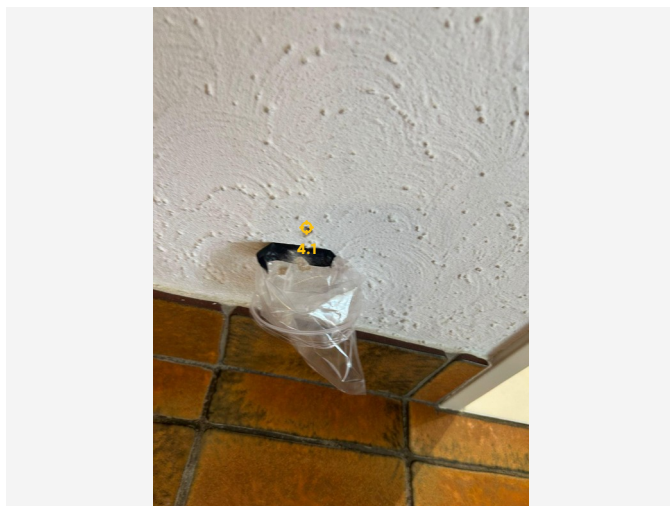
## Fiche 4: Pleisterwerk wanden

Geen asbest

| # | Type | Referentie | Resultaat |
|---|---|---|---|
| 4.1 | Mengmonster | 6020538943 | Geen asbest |

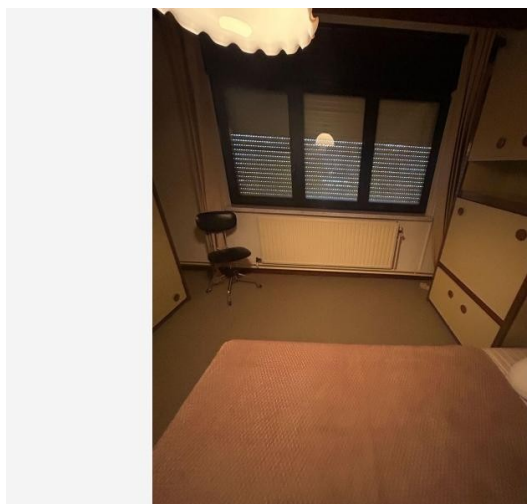
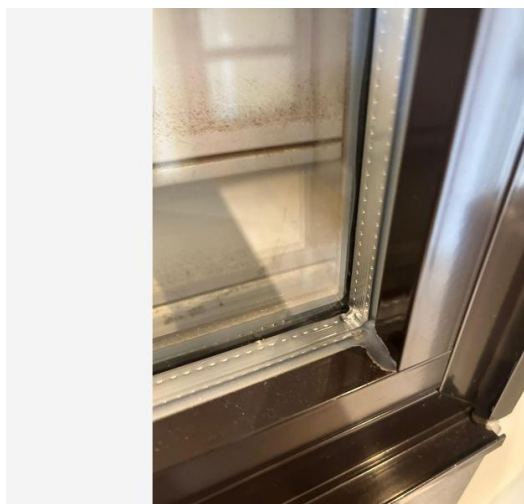
### Fiche 5: Kitten ramen

| Beschrijving | Notitie | Terug te vinden op plannen |
|---|---|---|
| Fiche 5: Kitten ramen | De kisten van de ramen bestaan uit rubber of siliconen, deze zijn niet-asbestverdacht. | Plan 1.2: 1e verdieping |

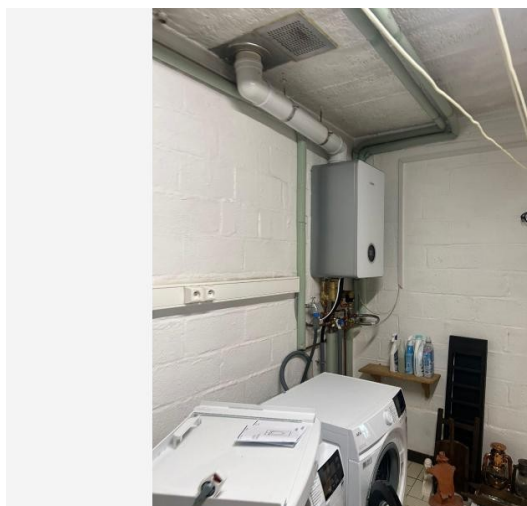
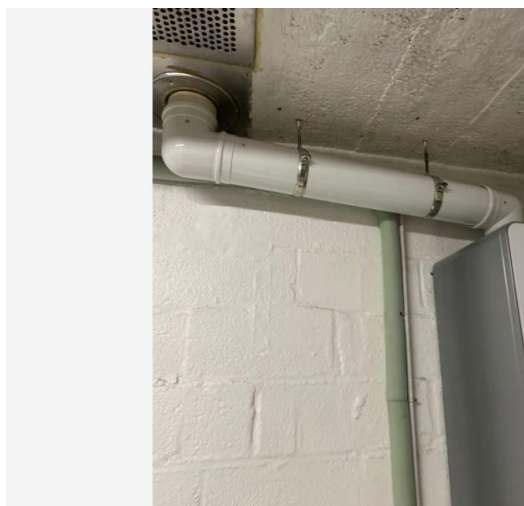
### Fiche 6: Rookgaskanaal

| Beschrijving | Notitie | Terug te vinden op plannen |
|---|---|---|
| Fiche 6: Rookgaskanaal | Het rookgaskanaal bestaat uit metaal of pvc, deze is niet-asbestverdacht. | Plan 1.1: gelijkvloers |
