# Asbestinventarisatattest

Blarenstraat 5, 2180 Antwerpen

Attestnummer : 20260716-000237.001

**Niet-asbestveilig**

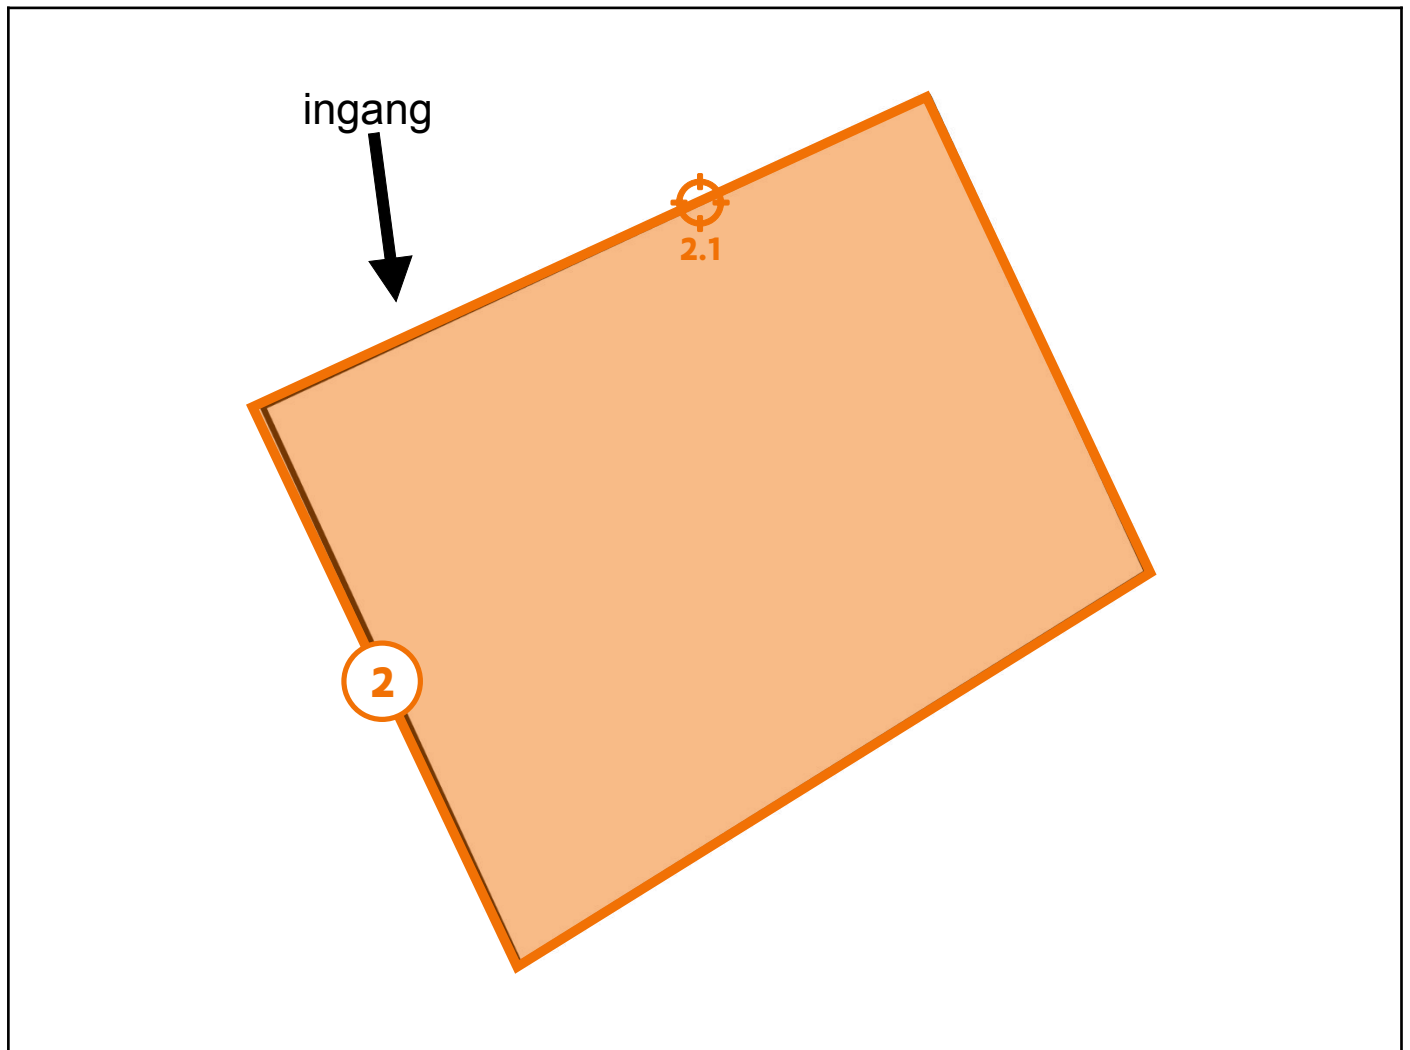
## Plan 2.1: Tuinhuis plan

| Beschrijving | Type | Actie |
|---|---|---|
| 2. Dak in golfplaten | Asbestmateriaal | <a href="#">Verwijderen</a> |

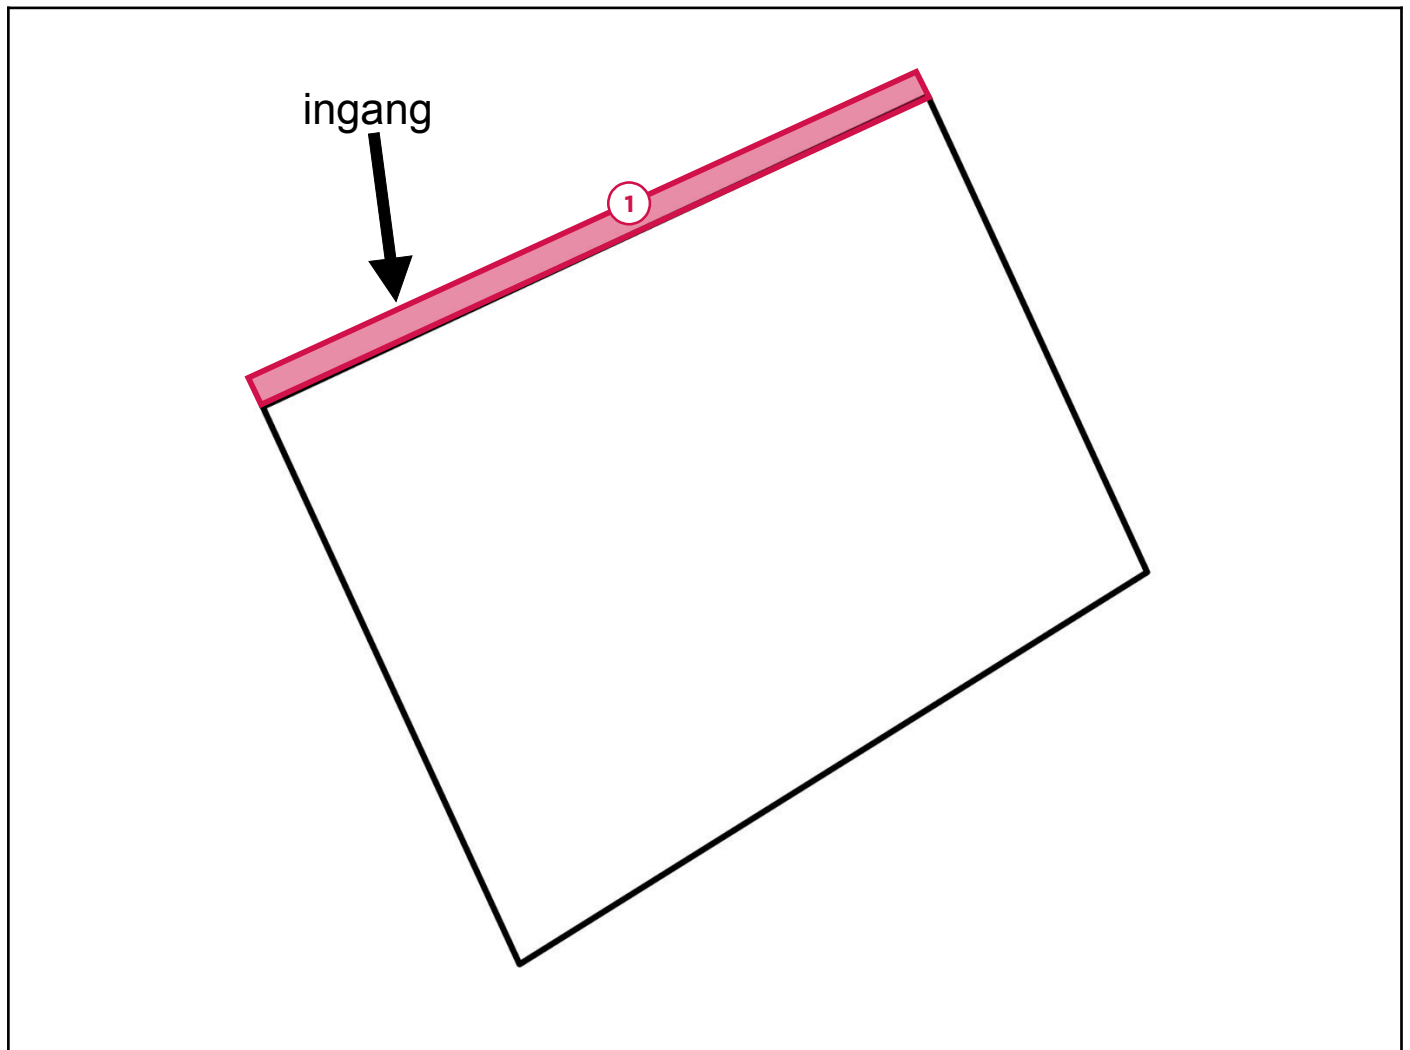
## Plan 2.2: Tuinhuis plan 1

| Beschrijving | Type | Actie |
|---|---|---|
| 1. Slib in de dakgoot | Asbestmateriaal | Dringend verwijderen |

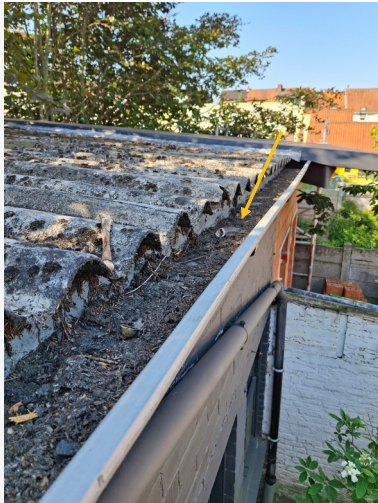
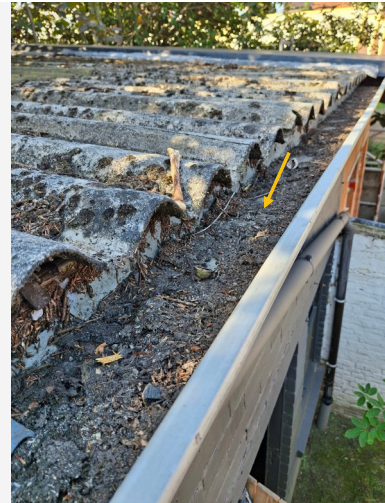
| Beschrijving | Slib in de dakgoot |
| Type resten (contaminatie) | <ul style="list-style-type: none"> <li>• Stof, deeltjes &lt; 4 mm, flinters, gruis (los, opliggend)</li> <li>• Stof, deeltjes &lt; 4 mm, flinters, gruis (vermengd in materiaal)</li> </ul> |
| Bron van de resten | Asbesthoudende dakbedekking |
| Gebondenheid resten | Niet hecht |
| Hoeveelheid (gewicht - aantal) | <ul style="list-style-type: none"> <li>• 1,00 kg - 1 stuk</li> </ul> |

**Dringend verwijderen**

- Verwijder het asbestafval.

- Eenvoudige handelingen: mag via doe-het-zelf of door werknemer(s) met opleidingsattest eenvoudige handelingen  
Ondoe u van het afval via het riool.

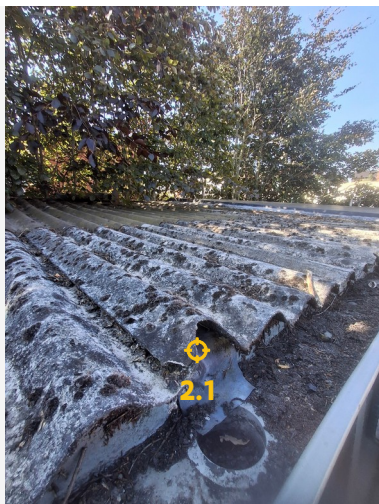
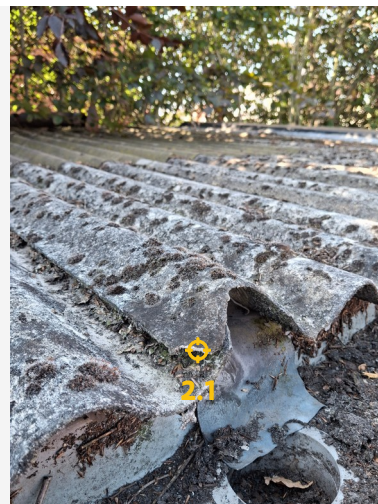
| Eindbeoordeling materiaalrisico | Verhoogd materiaalrisico en/of verhoogde kans op vezelvrijgave |

| Toestand van het materiaal | Matig beschadigd, matig verweerd |

| # | Type | Referentie | Resultaat |
|---|---|---|---|
| 2.1 | Puntmonster | 3 | Chrysotiel |

| Beschrijving | Dak in golfplaten |
| Asbestmateriaal | Dak- en gevelbekleding - Golfplaat |
| Hoeveelheid (oppervlakte - aantal) | <ul style="list-style-type: none"><li>• 15,00 m<sup>2</sup> - 1 stuk</li></ul> |

Verwijderen

- Verwijder dit asbestmateriaal zo snel mogelijk. Volg de toestand goed op.
- Hemelwater dat afspoelt van asbestcement daken of gevels kan asbestdeeltjes bevatten. Gebruik het enkel voor gesloten circuits (bv. spoelen toiletten). Reinig na het vervangen van het dak of de gevel de dakgoten en regenwaterput of -ton om asbesthoudend sediment of slib te verwijderen

- Eenvoudige handelingen: mag via doe-het-zelf of door werknemer(s) met opleidingsattest eenvoudige handelingen  
Deze toepassing mag door een aannemer die over een opleidingsattest eenvoudige handelingen beschikt of door een particulier (doe-het-zelf), verwijderd worden indien er geen verhoogd risico op vrijgave van asbestvezels ontstaat en de toepassing voorafgaand wordt gefixeerd/bevochtigd. De individuele elementen moeten zonder machinale werktuigen (boormachine, slijpschijf, hogedrukreiniger) en zonder breken of gooien een voor een losgemaakt worden en dubbel en luchtdicht verpakt afgevoerd worden naar een erkend afvalpunt (recyclagepark). Daar moeten ze voorzichtig in de container voor asbestafval worden gelegd. Op het recyclagepark worden uitsluitend hechtgebonden asbestmaterialen aanvaard. Niet-hechtgebonden asbestmaterialen kunnen enkel bij een erkend asbestverwijderaar of asbestafvalverwerker worden aangeboden.

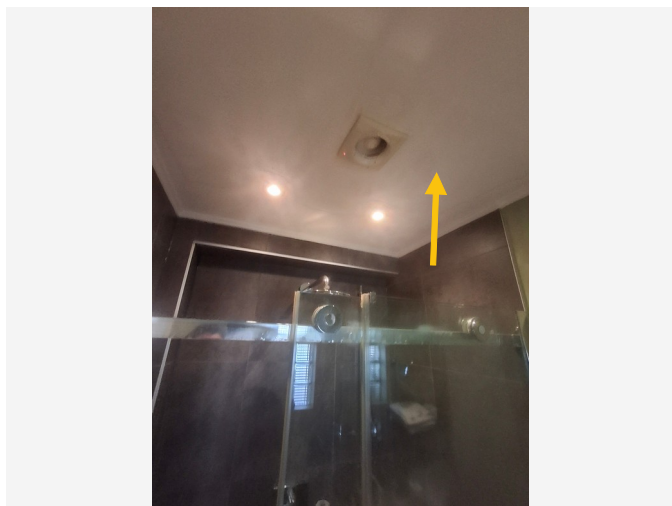
Plafonds zijn afgewerkt met valse plafonds in plaatmateriaal. Het is niet duidelijk of er pleisterwerk of ander verdacht asbestmateriaal aanwezig is achter / op deze valse plafonds, het is aangewezen om bijkomend onderzoek uit te voeren bij werken. Zonder destructieve handeling is het niet mogelijk om na te gaan of er asbesthoudende materialen aanwezig zijn achter de plafond afwerking. Als bij sloop of renovatie blijkt dat er achter deze plafonds nog pleisterwerk of asbest verdachte toepassingen aanwezig zijn, moet dit bemonsterd worden.

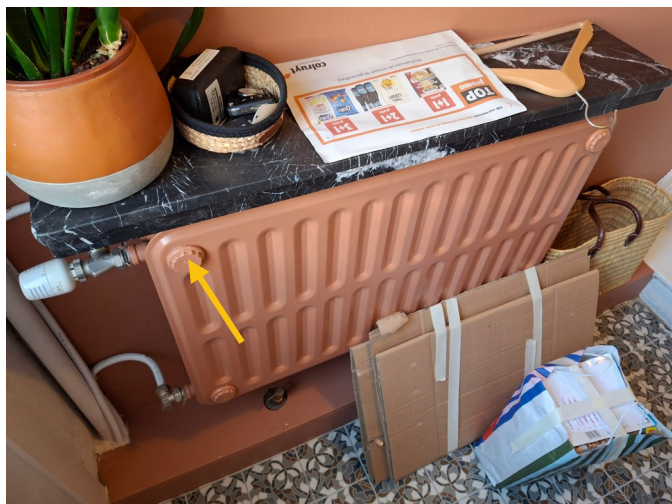
Er is een mogelijkheid dat er een asbesthoudende pakking rond de radiatorknop hangt.

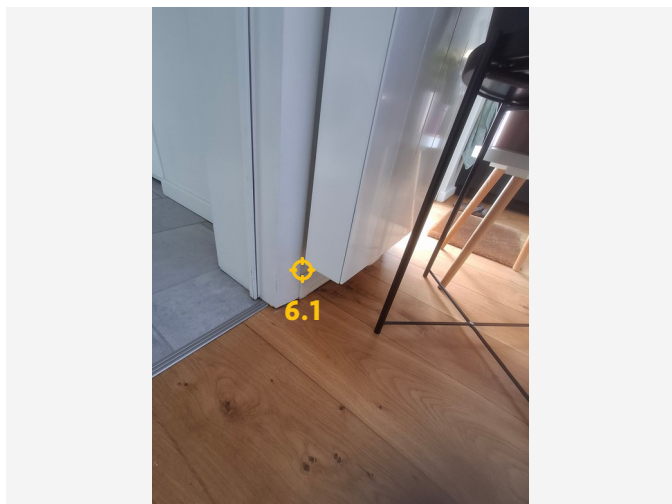
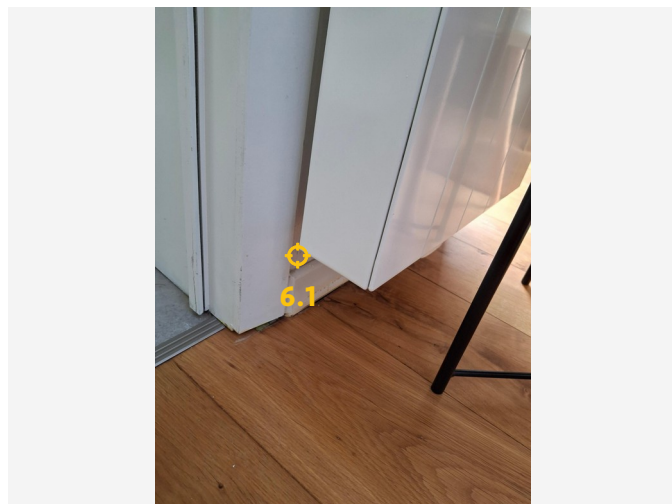
## Fiche 6: Pleisterwerk wanden

Geen asbest

| # | Type | Referentie | Resultaat |
|---|---|---|---|
| 6.1 | Mengmonster | 1.0 | Geen asbest |

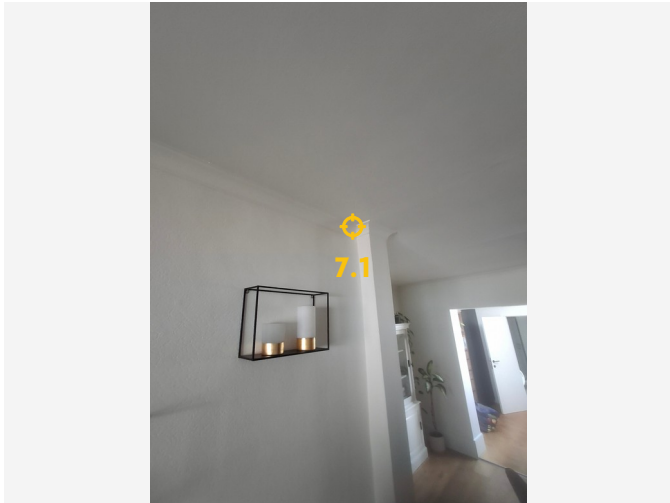
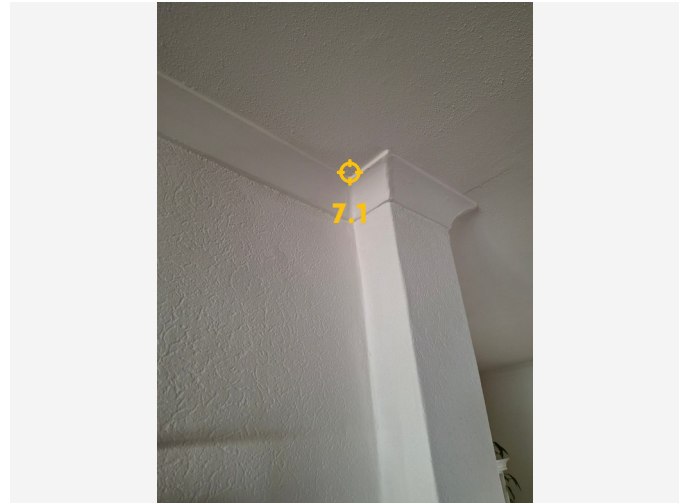
## Fiche 7: Pleisterwerk plafonds

Geen asbest

| # | Type | Referentie | Resultaat |
|---|---|---|---|
| 7.1 | Mengmonster | 2.0 | Geen asbest |
