# Asbestinventarisatetest

Margrietlaan 7, 2180 Antwerpen

Attestnummer : **20260706-000335.000**

Uitgegeven op : **06.07.2026**

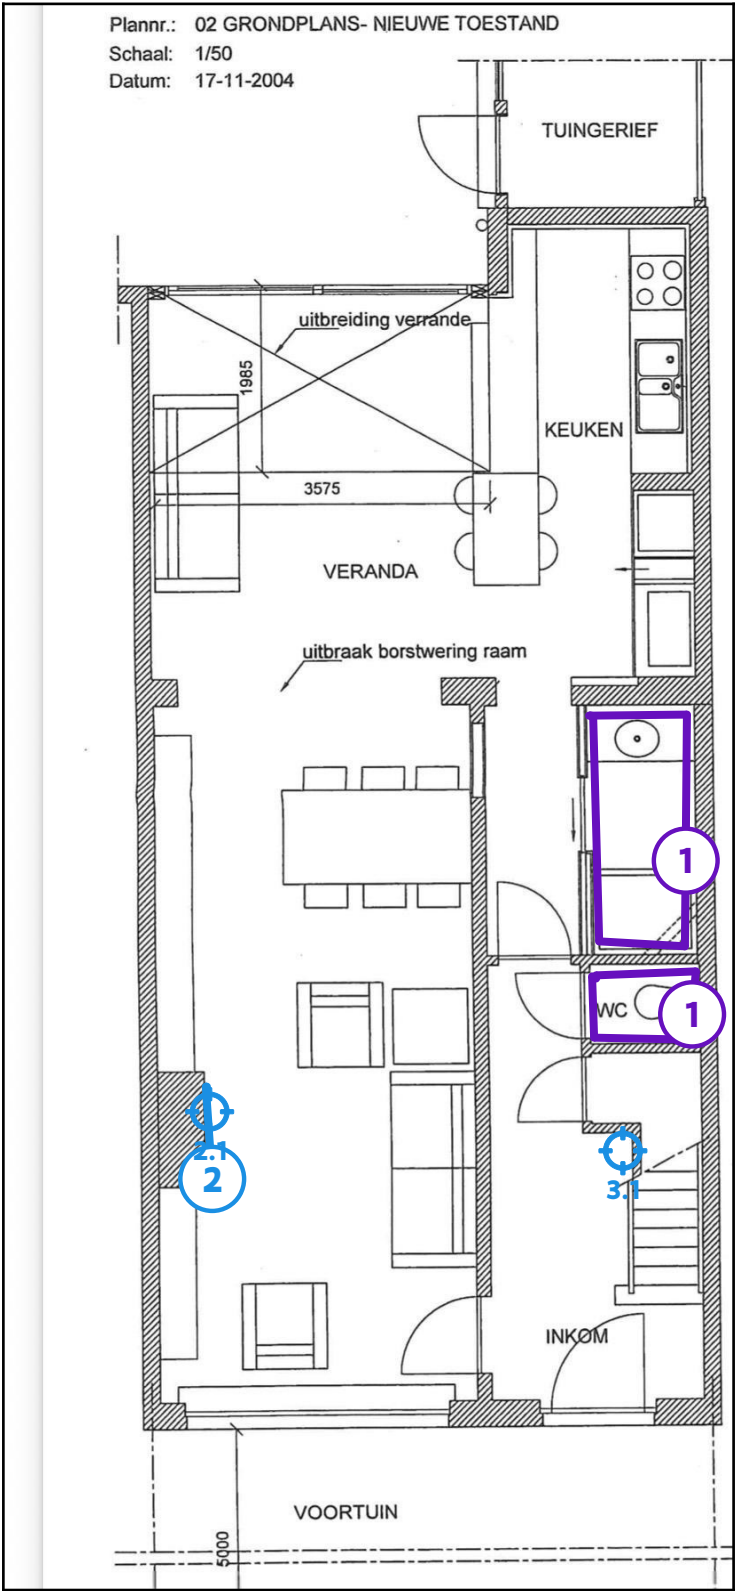
# Plan 1.1: GV

| 1. Tegellijm | Advies | - |
| 2. Koord | Geen asbest | - |
| 3. Pleisterwerk wanden | Geen asbest | - |

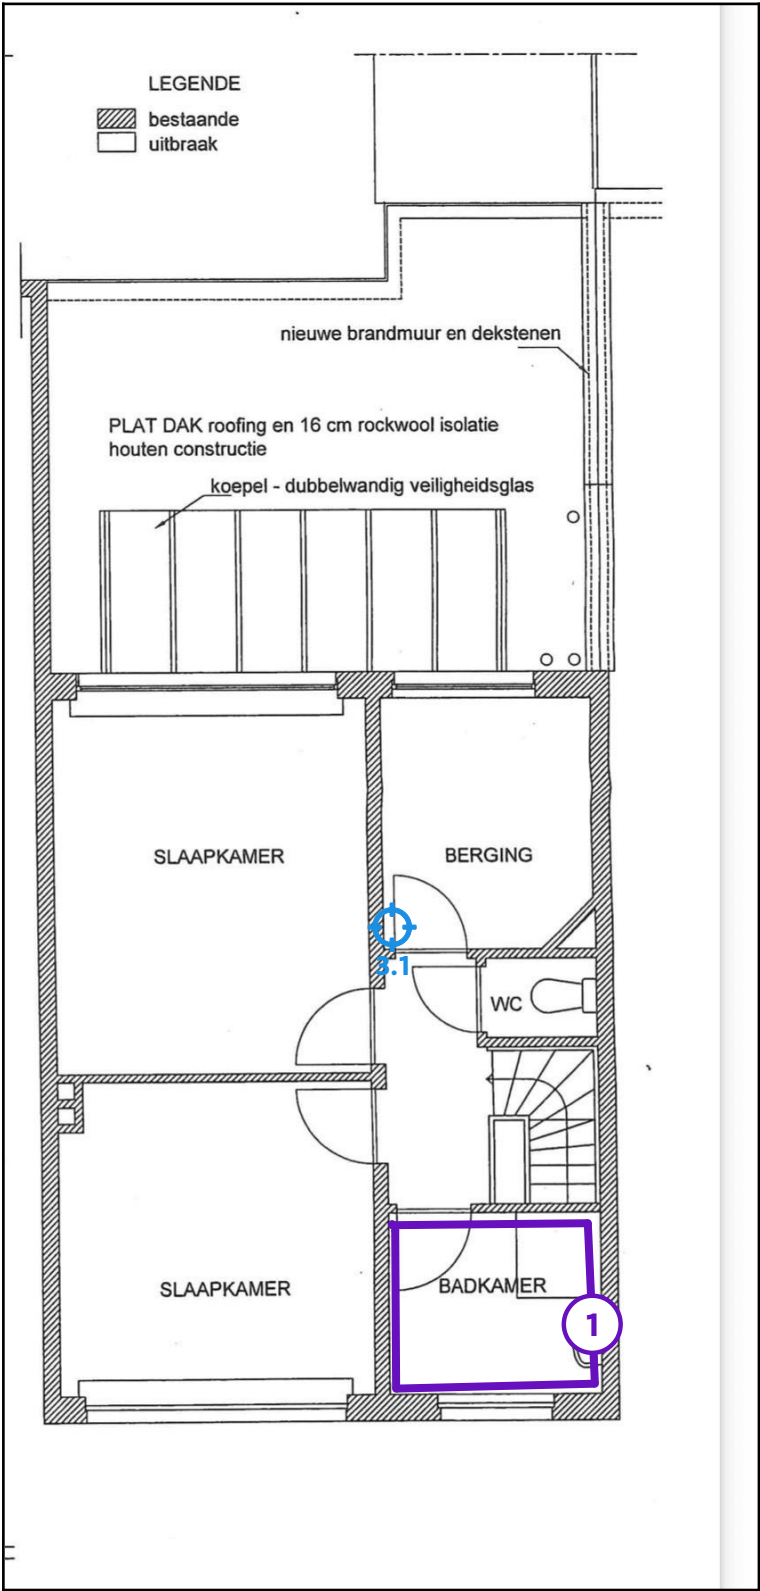
# Plan 1.2: 1eV

| 1. Tegellijm | Advies | - |
| 3. Pleisterwerk wanden | Geen asbest | - |

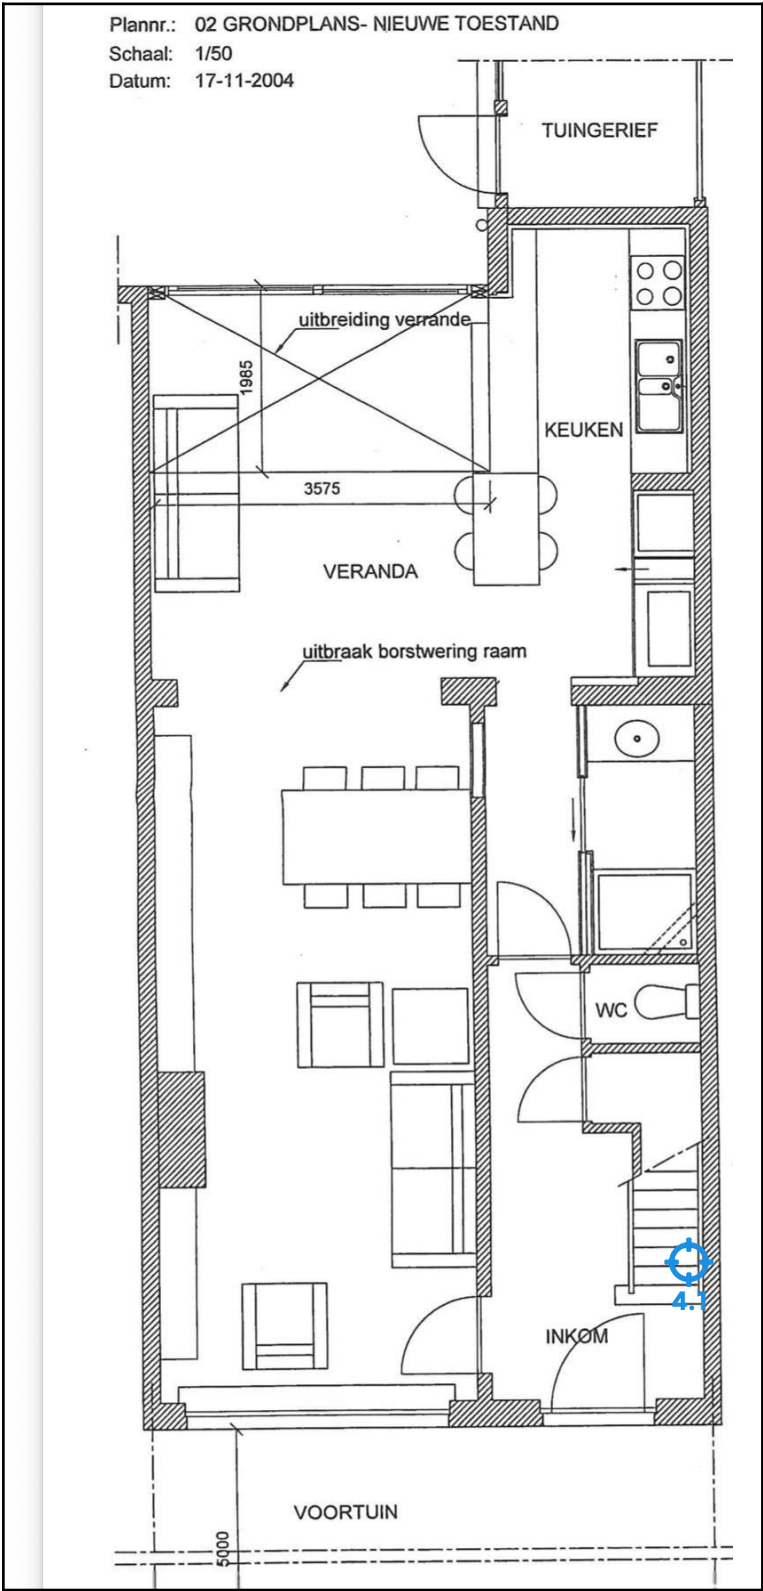
# Plan 1.3: GV kopie

| 4. Pleisterwerk plafond | Geen asbest | - |

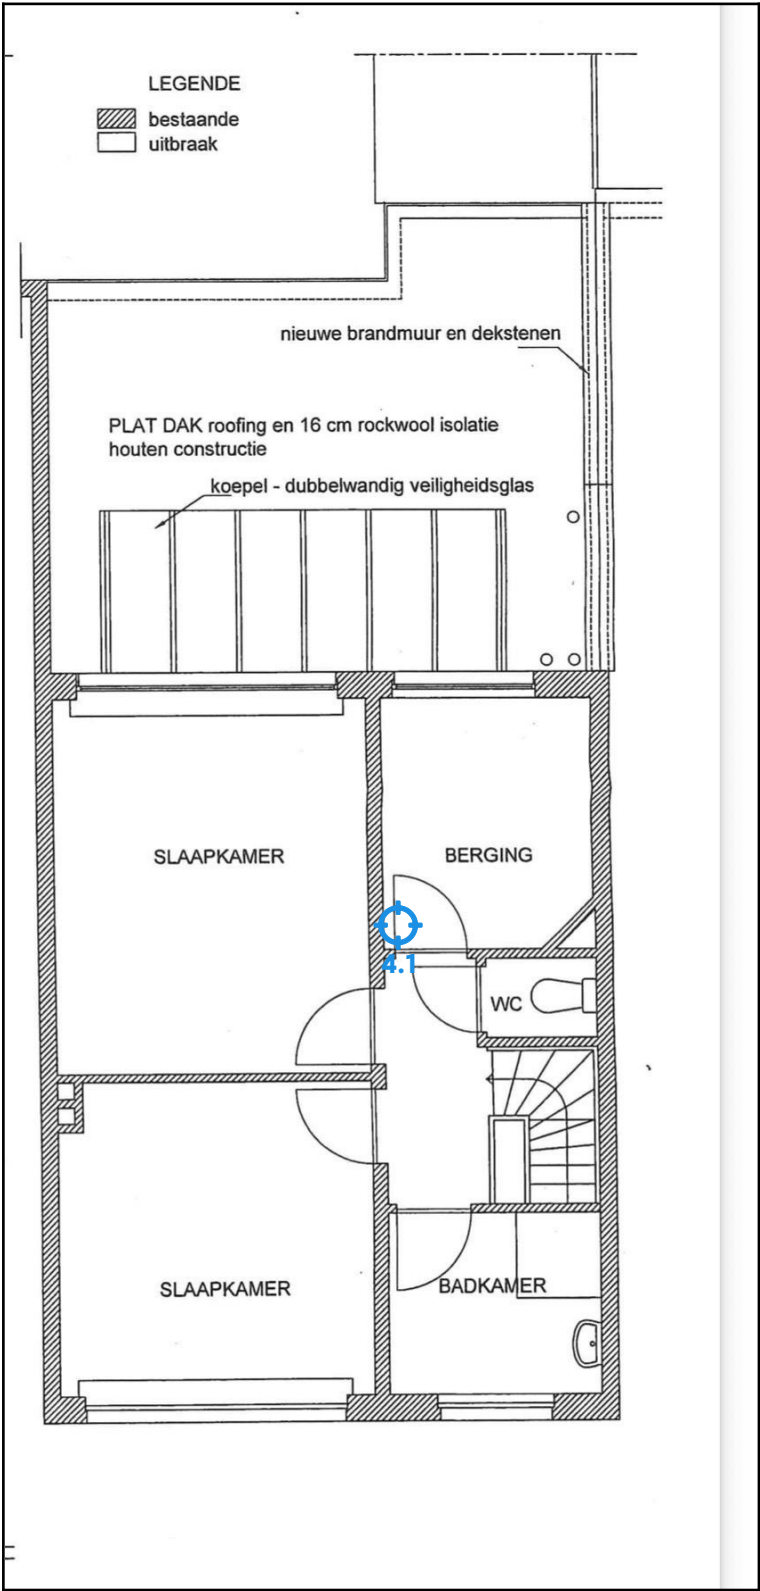
# Plan 1.4: 1eV kopie

| 4. Pleisterwerk plafond | Geen asbest | - |

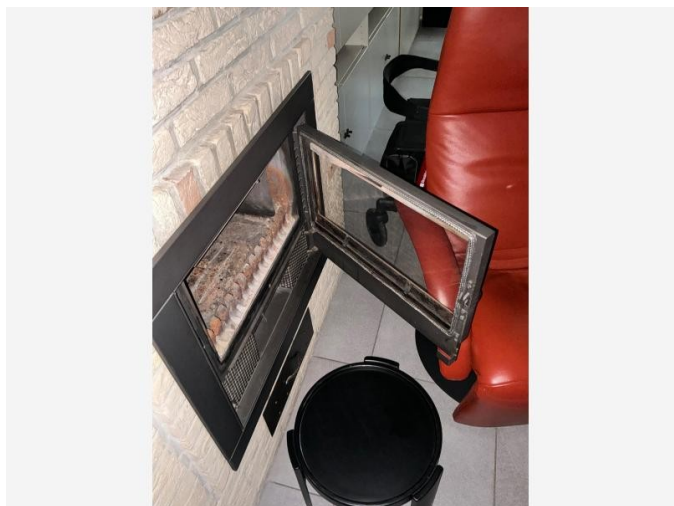
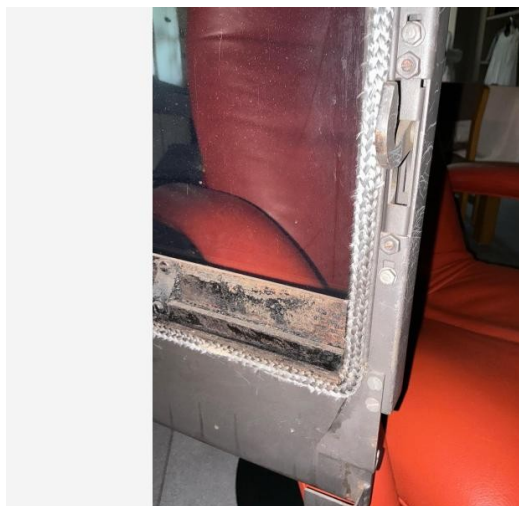
## Fiche 2: Koord

Geen asbest

## Conclusie

| # | Type | Referentie | Resultaat |
|---|---|---|---|
| 2.1 | Puntmonster | 6020539100 | Geen asbest |

| Beschrijving | Koord |
| Primaire drager | Wandopening verticaal (raam, deur, ...) |
| Gebondenheid op basis van bindmiddel | Niet-hechtgebonden |

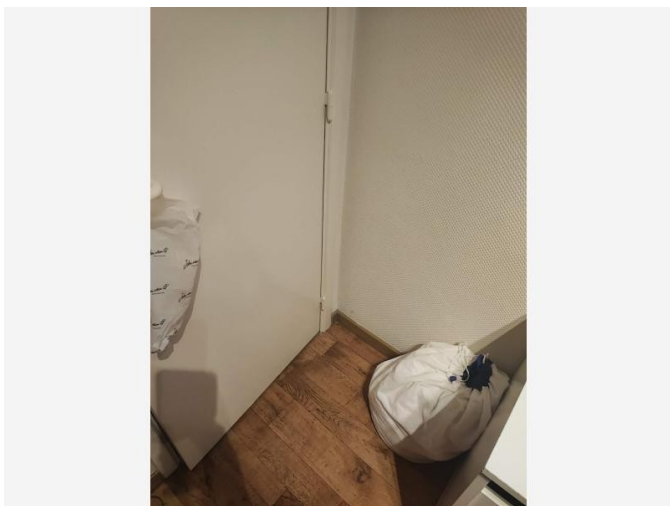
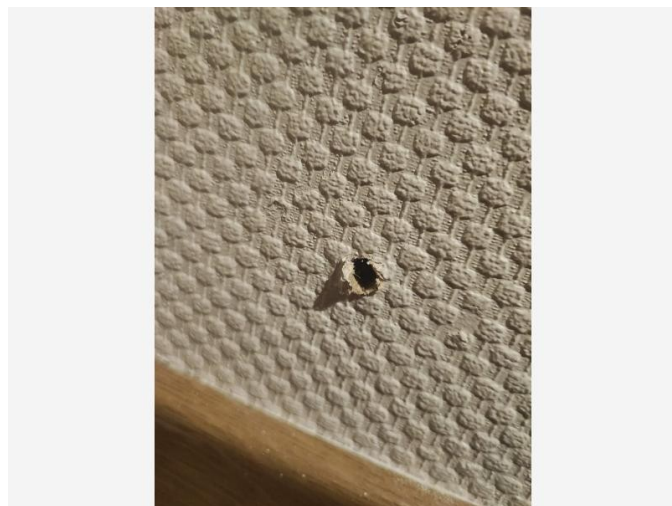
## Fiche 3: Pleisterwerk wanden

Geen asbest

### Conclusie

| # | Type | Referentie | Resultaat |
|---|---|---|---|
| 3.1 | Mengmonster | 6020539102 | Geen asbest |

| Beschrijving | Pleisterwerk wanden |
| Bindmiddel van materiaal | Gips - kalk |
| Gebondenheid op basis van bindmiddel | Niet-hechtgebonden |

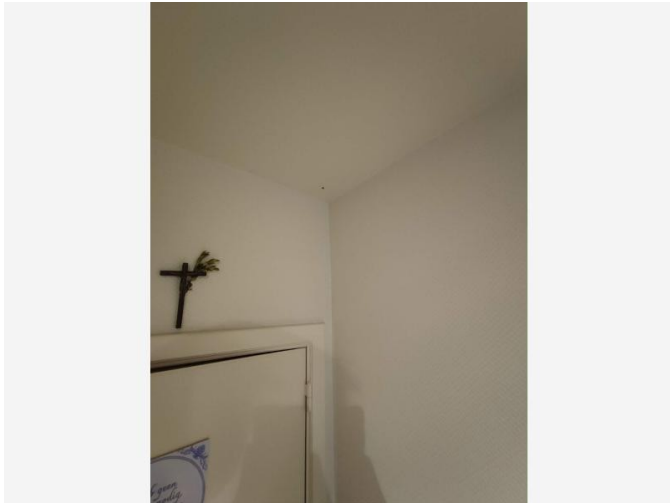
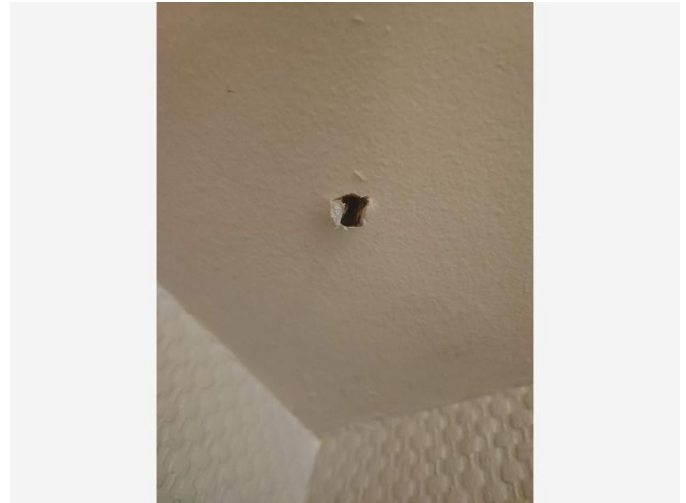
## Fiche 4: Pleisterwerk plafond

Geen asbest

### Conclusie

| # | Type | Referentie | Resultaat |
|---|---|---|---|
| 4.1 | Mengmonster | 6020539101 | Geen asbest |

| Beschrijving | Pleisterwerk plafond |
| Bindmiddel van materiaal | Gips - kalk |
| Gebondenheid op basis van bindmiddel | Niet-hechtgebonden |

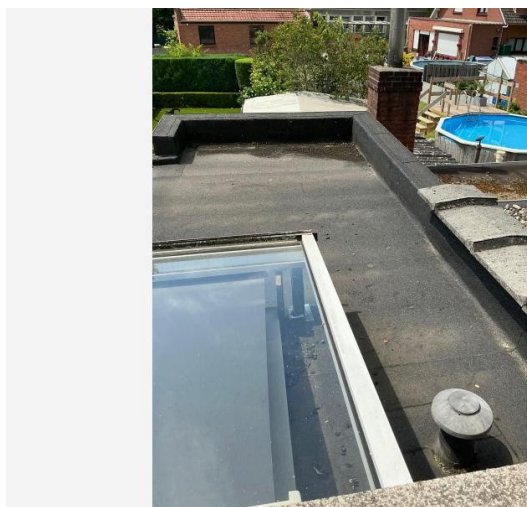
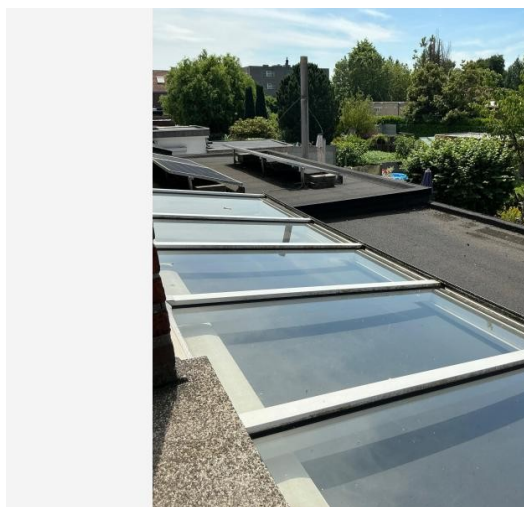
### Fiche 5: Dakbedekking

| Beschrijving | Notitie | Terug te vinden op plannen |
|---|---|---|
| Fiche 5: Dakbedekking | Kijk bewijsdocumenten. Plat dak is pas in 2005 gebouwd. | - |

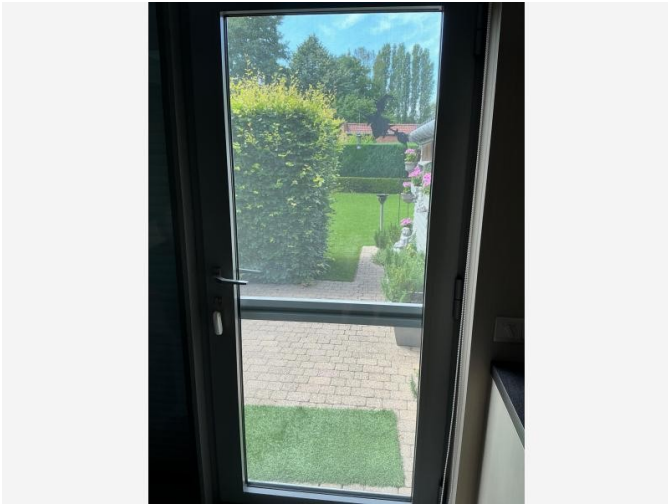
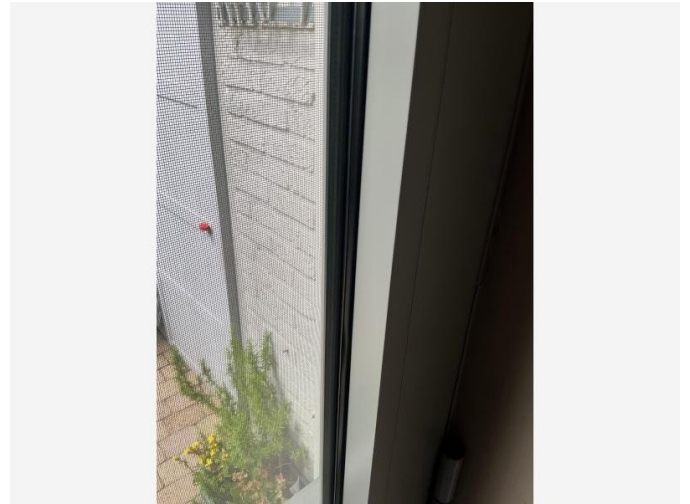
## Fiche 6: Afdichtingsmateriaal

| Beschrijving | Notitie | Terug te vinden op plannen |
|---|---|---|
| Fiche 6: Afdichtingsmateriaal | De katten van de ramen bestaan uit rubber of siliconen, deze zijn niet-asbestverdacht. | - |

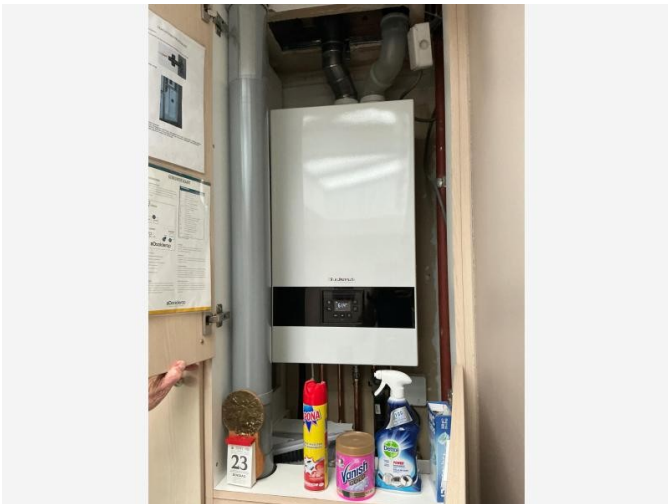
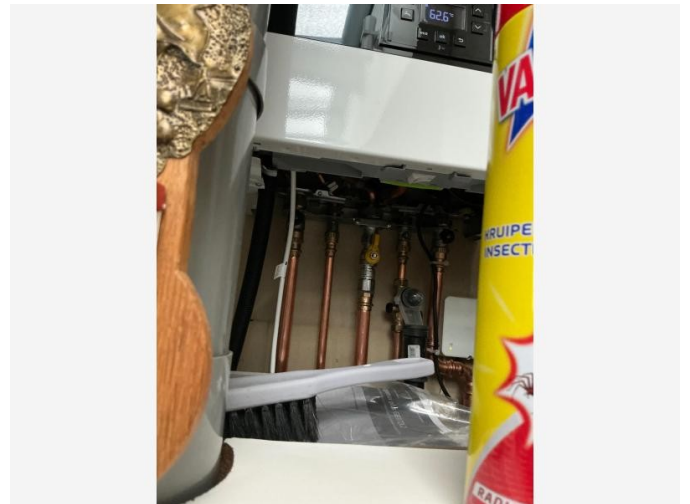
## Fiche 7: Ketel

| Beschrijving | Notitie | Terug te vinden op plannen |
|---|---|---|
| Fiche 7: Ketel | - | - |

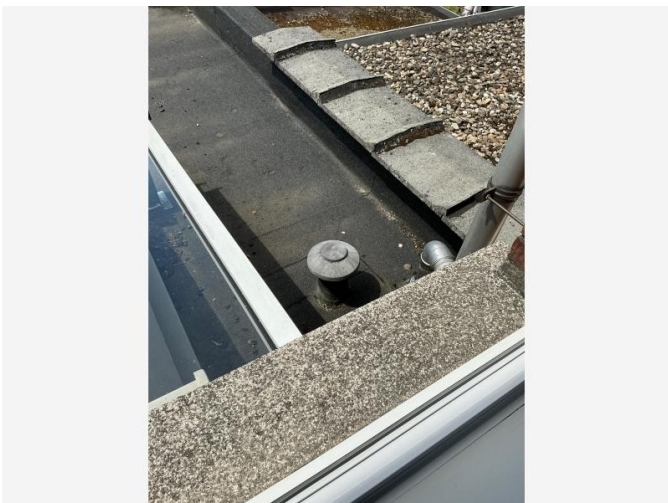
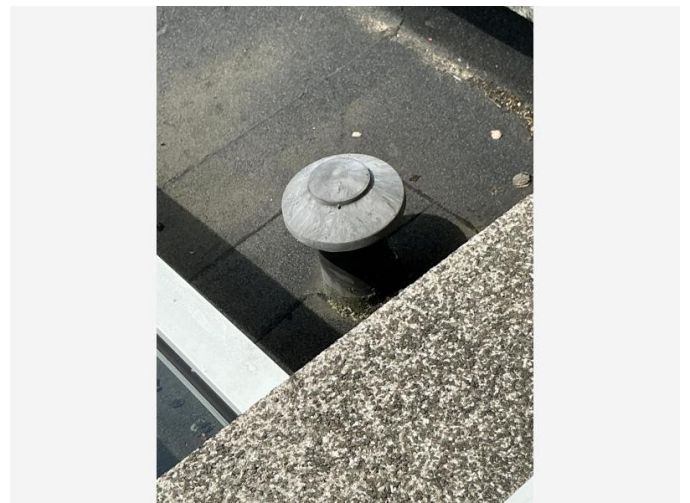
## Fiche 8: Rookgaskanaal

| Beschrijving | Notitie | Terug te vinden op plannen |
|---|---|---|
| Fiche 8: Rookgaskanaal | Het rookgaskanaal bestaat uit metaal of pvc, deze is niet-asbestverdacht. | - |
