# Asbestinventarisatetest

Zandstappenstraat 71, 2900 Schoten

Attestnummer : **20260731-000151.000**

**Asbestveilig** (maar mogelijk niet asbestvrij)

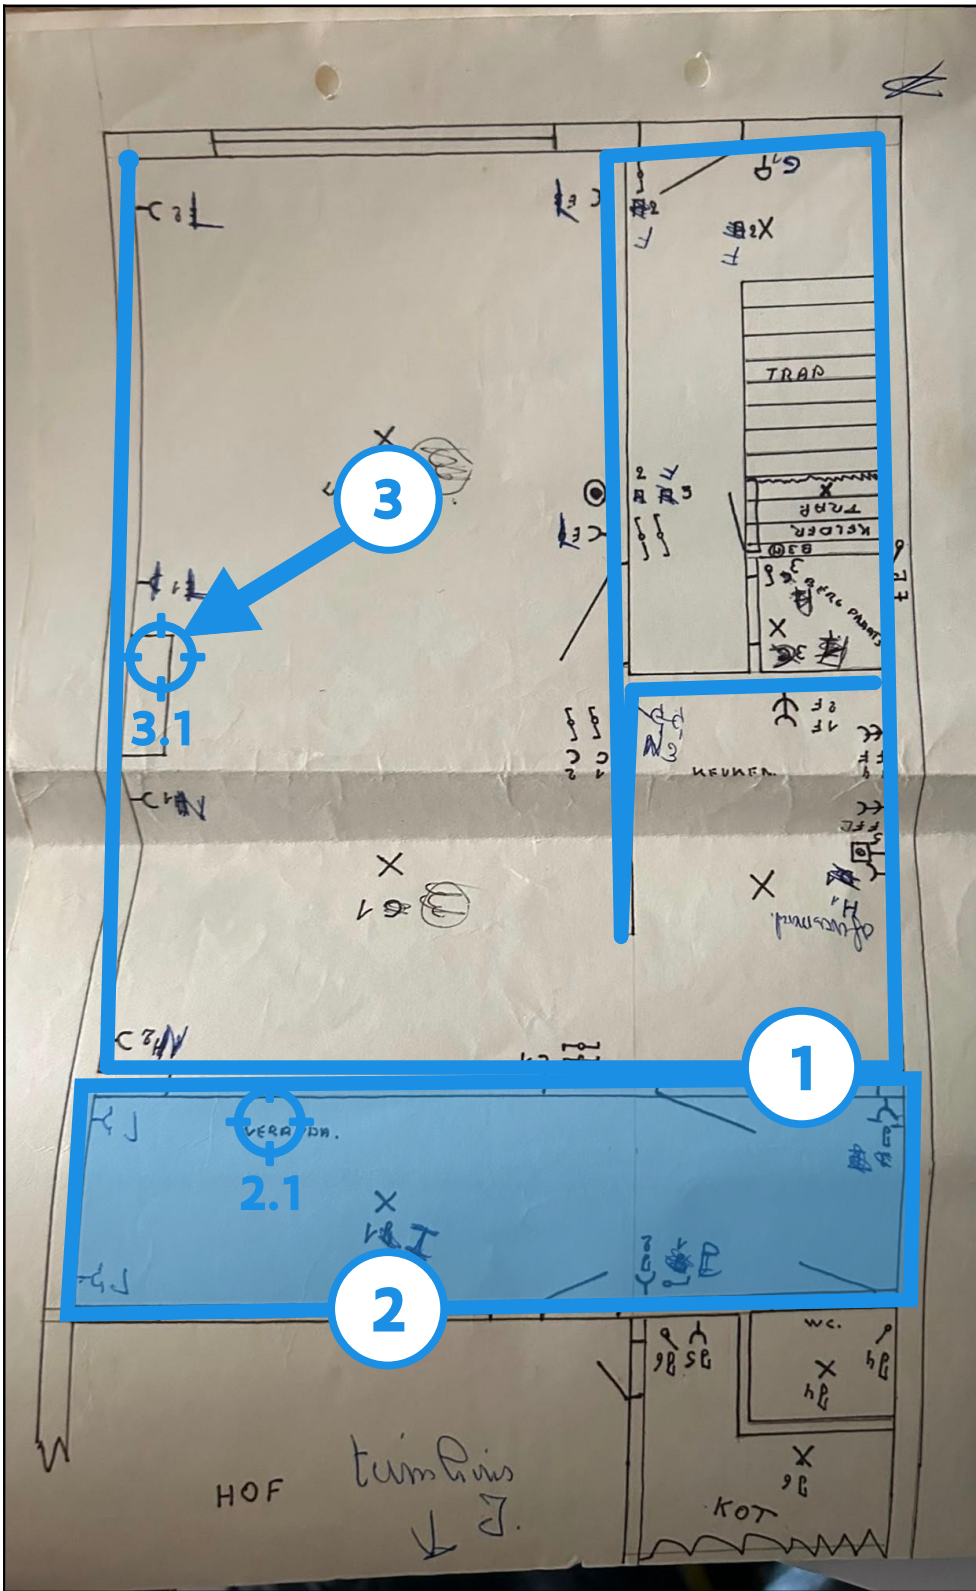
## Plan 1.2: Gelijkvloers

| 1. Pleisterwerk wanden | Geen asbest | - |
| 2. Dakbedekking | Geen asbest | - |
| 3. Dichtingskoord | Geen asbest | - |

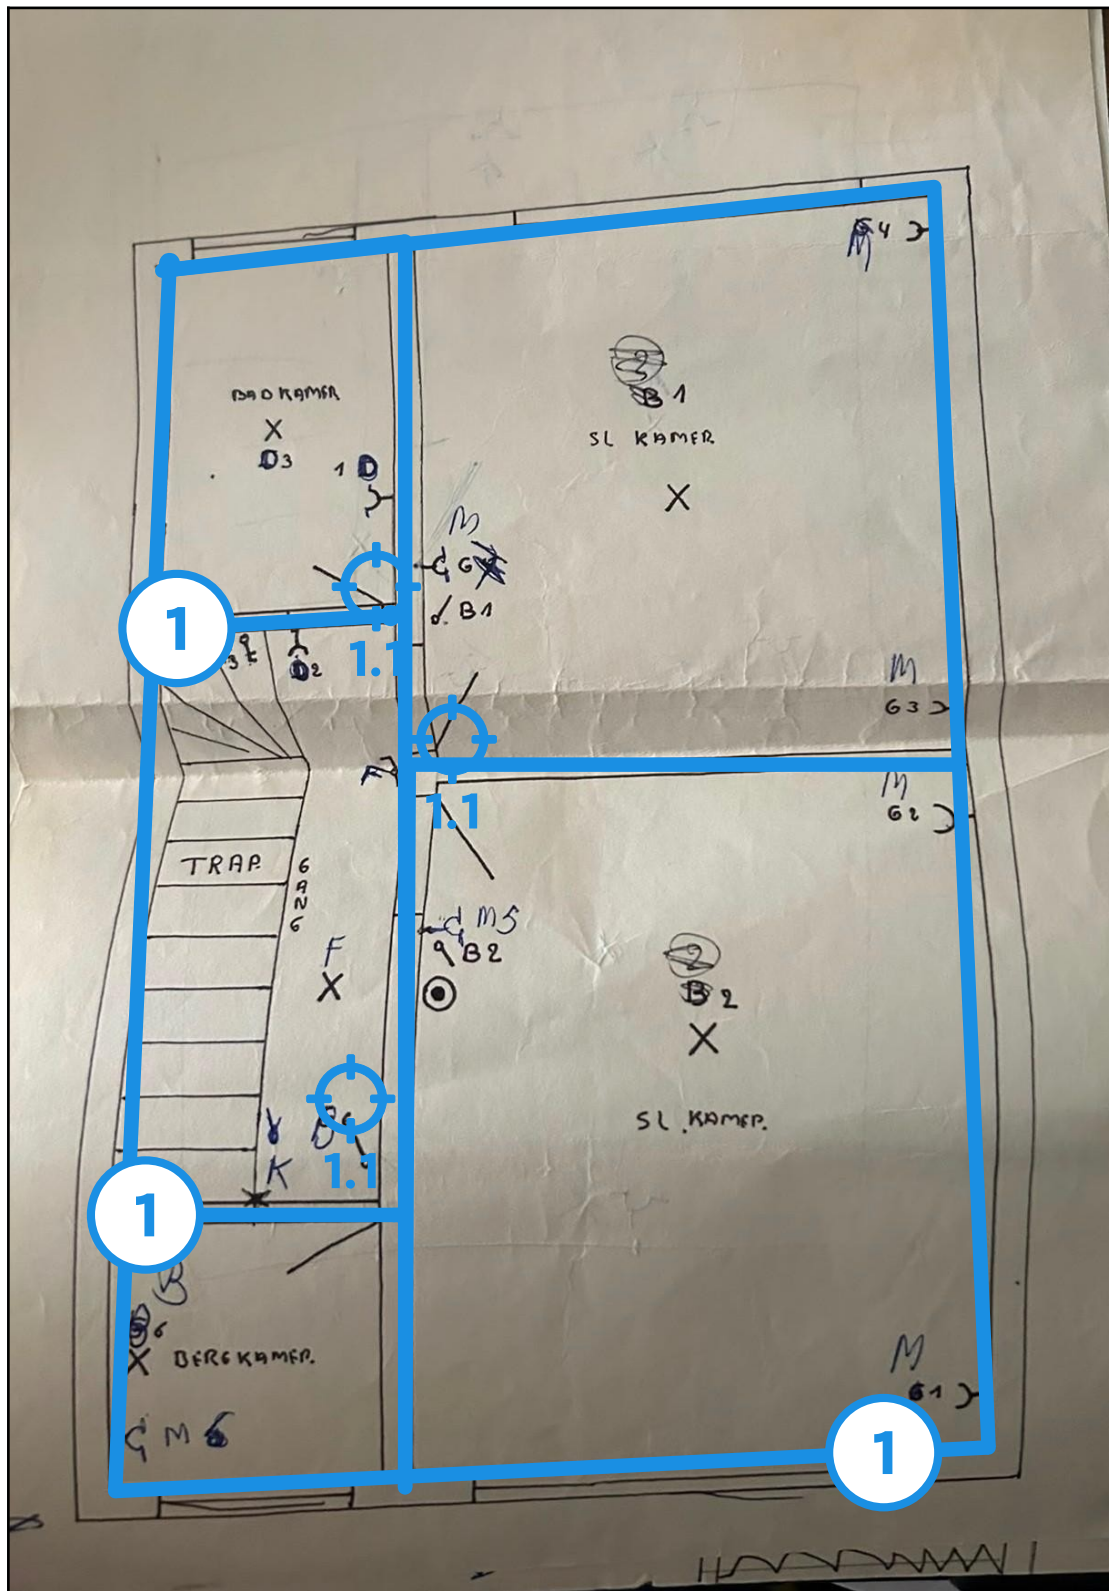
## Plan 1.3: 1e verdieping

| 1. Pleisterwerk wanden | Geen asbest | - |

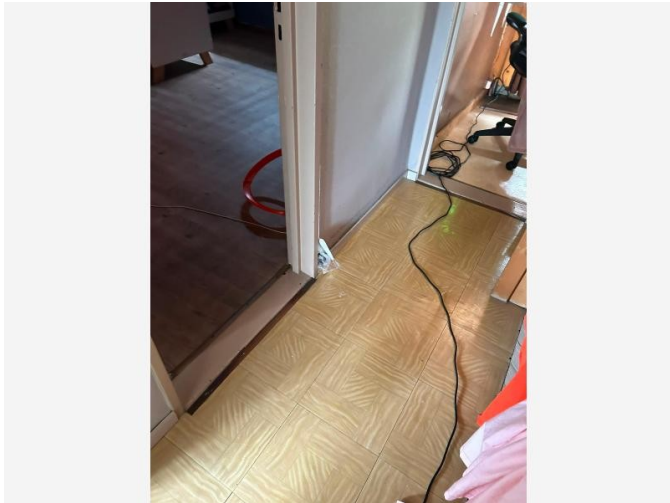
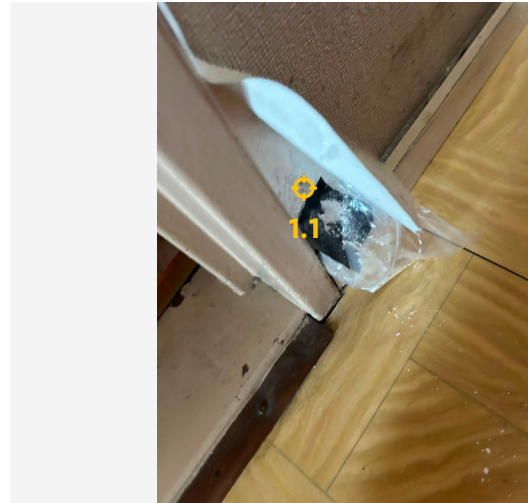
## Fiche 1: Pleisterwerk wanden

### Conclusie

Geen asbest

| Beschrijving | Pleisterwerk wanden |
| Bindmiddel van materiaal | Gips - kalk |
| Gebondenheid op basis van bindmiddel | Niet-hechtgebonden |

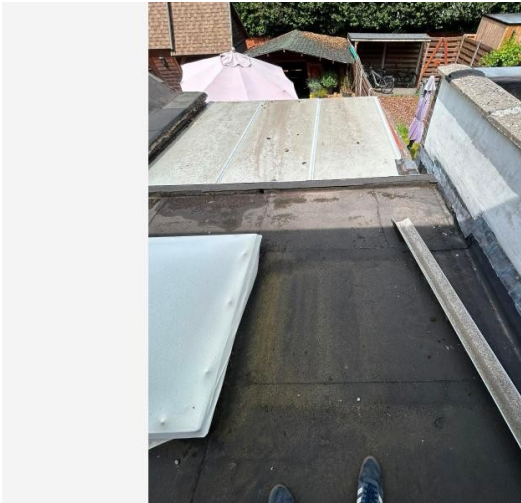
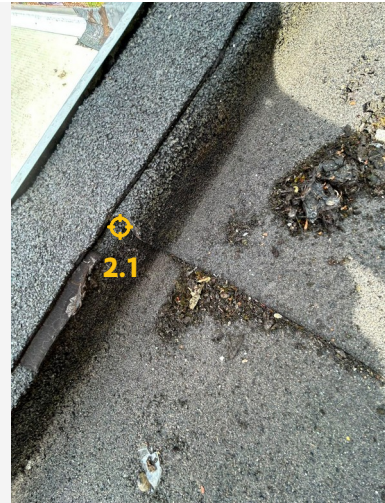
## Fiche 2: Dakbedekking

### Conclusie

Geen asbest

| Beschrijving | Dakbedekking |
| Bindmiddel van materiaal | Bitumen (roofing, teer, asfalt) |

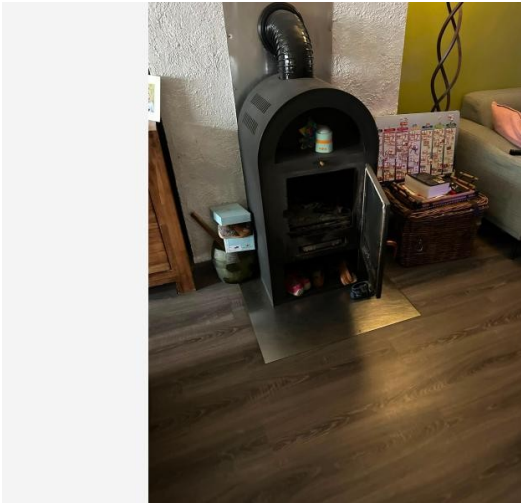
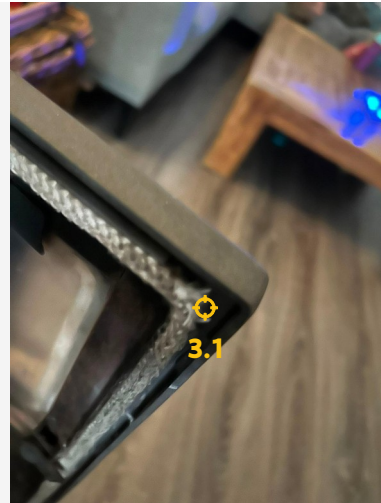
## Fiche 3: Dichtingskoord

## Conclusie

Geen asbest

| Beschrijving | Dichtingskoord |
| Bindmiddel van materiaal | Weinig of geen bindmiddel (textiel, bevolkking, ...) |

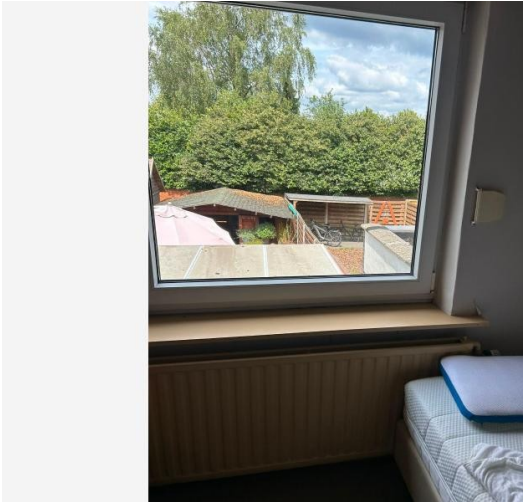
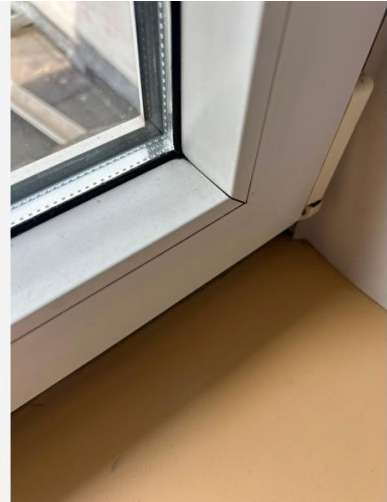
## Fiche 6: Kitten ramen

| Beschrijving | Notitie | Terug te vinden op plannen |
|---|---|---|
| Fiche 6: Kitten ramen | De kitten van de ramen bestaan uit rubber of siliconen, deze zijn niet-asbestverdacht. | - |
