# Asbestinventarisatattest

Jan Sanderslaan 79, 2620 Hemiksem

Attestnummer : 20260819-000331.000

Uitgegeven op : 19.08.2026

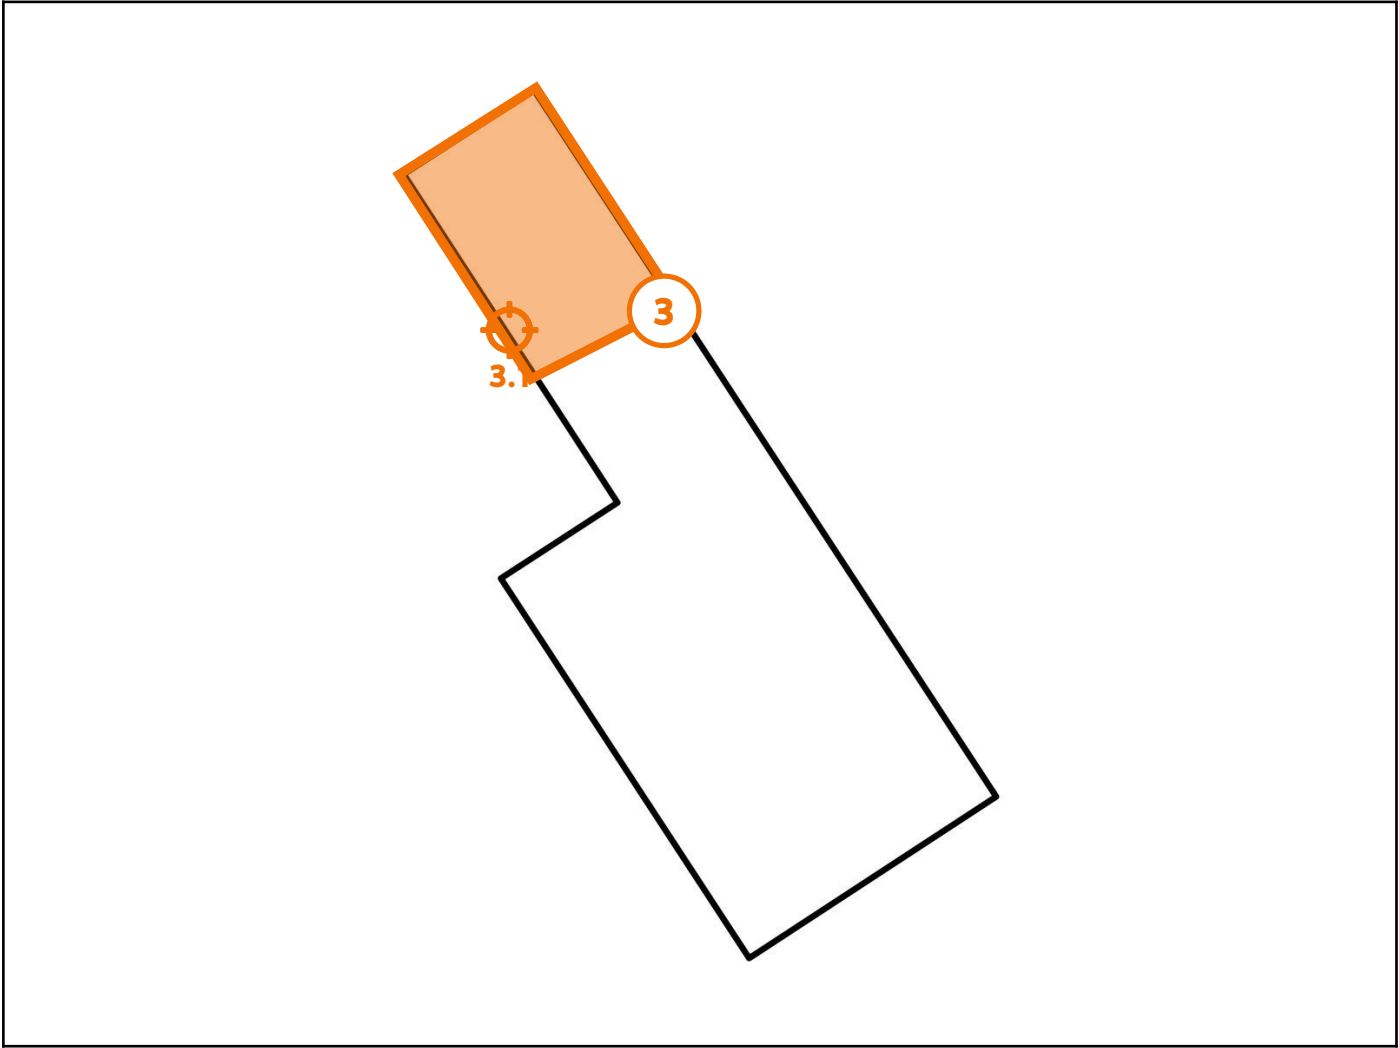
# Plan 1.4: Grondplan daken

| Beschrijving | Type | Actie |
|---|---|---|
| 3. Golfplaten achterbouw | Asbestmateriaal | <a href="#">Verwijderen</a> |
| 3.1 Code: 6020589124 | Puntmonster | - |

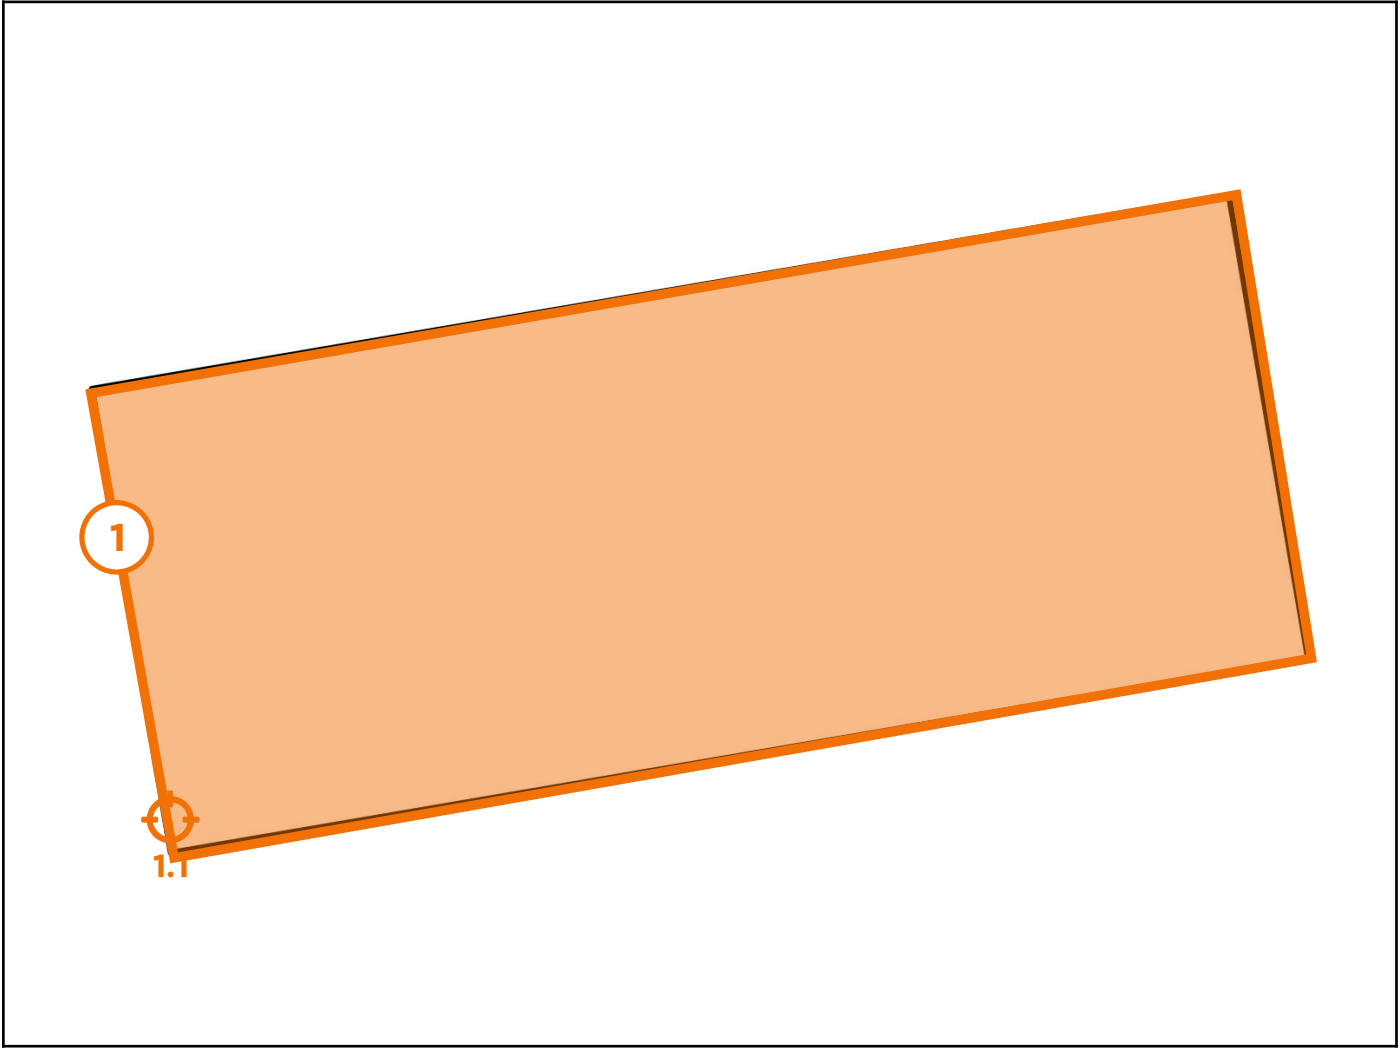
# Plan 2.1: Tuinhuis

| Beschrijving | Type | Actie |
|---|---|---|
| 1. GOLFPLATEN TUINHUIS | Asbestmateriaal | Verwijderen |
| 1.1 Code: 6020589127 | Puntmonster | - |

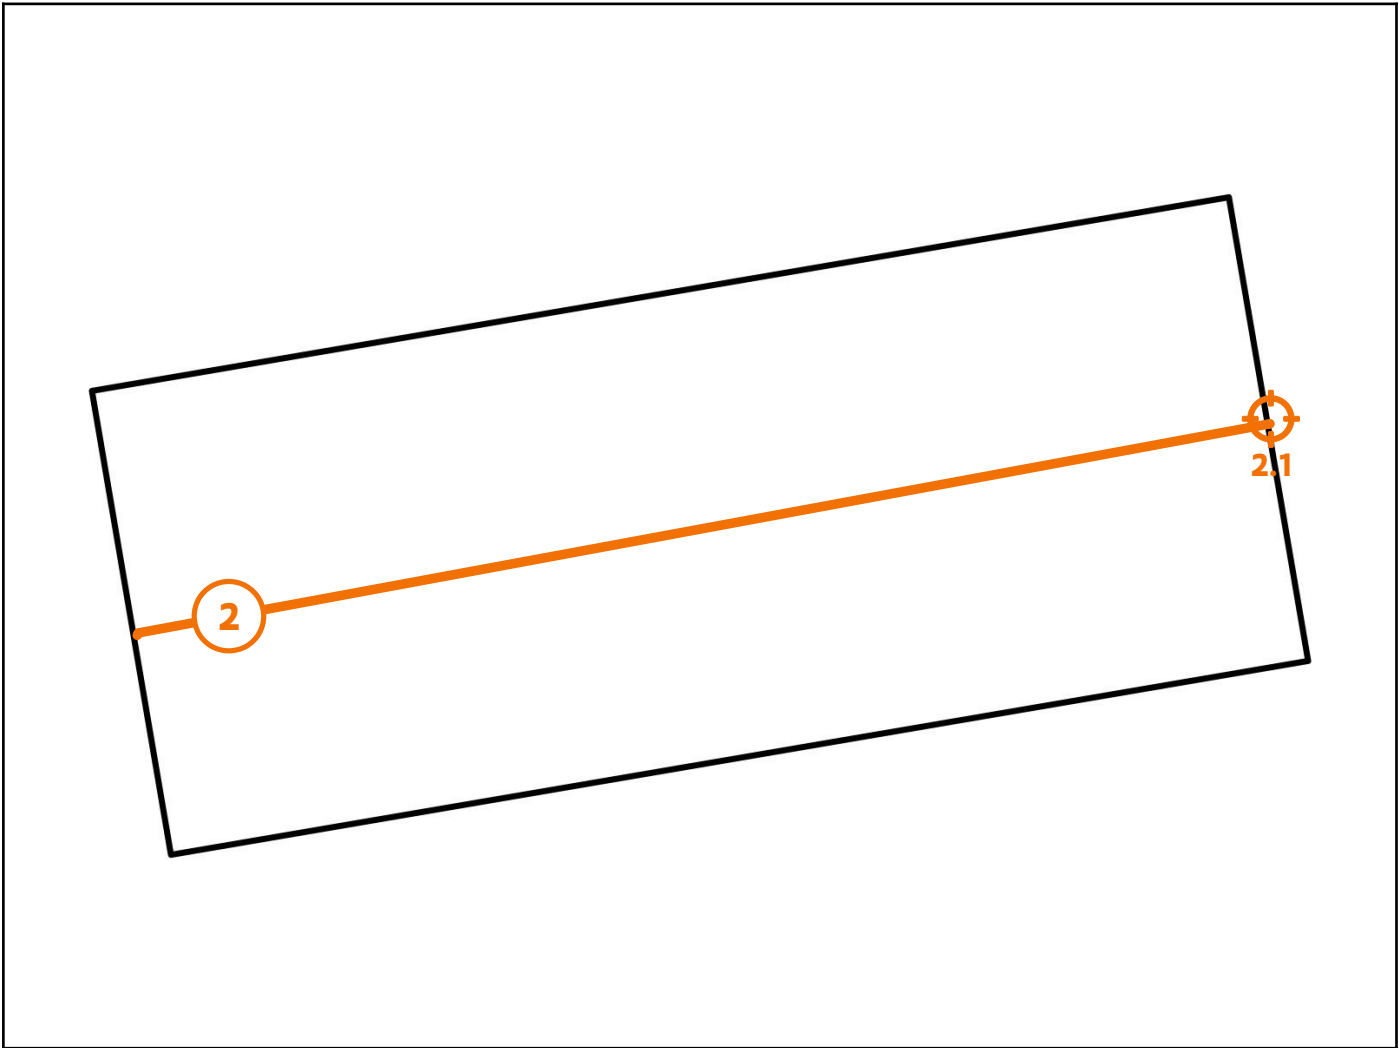
## Plan 2.2: Tuinhuis kopie

| Beschrijving | Type | Actie |
|---|---|---|
| 2. Nokpan | Asbestmateriaal | <a href="#">Verwijderen</a> |
| 2.1 Code: 6020589125 | Puntmonster | - |

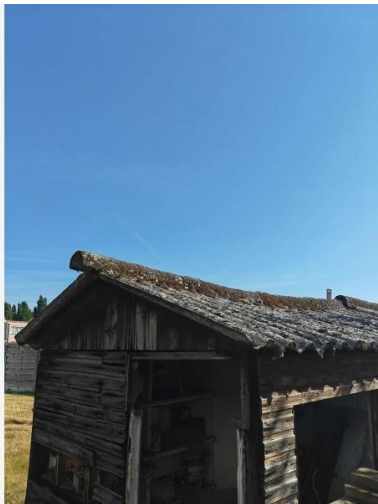
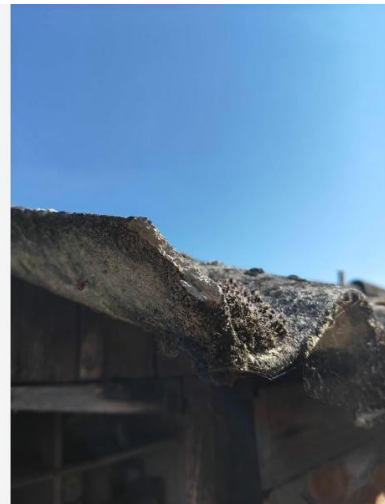
Het asbestmateriaal valt onder de mijlpaal van 2034.

| Eindbeoordeling materiaalisico | Zeer laag materiaalisico en/of zeer lage kans op vezelvrijgave |

| Gebondenheid | Categorie 1: hechtgebonden in oorsprong |
| Asbestsoort (vezeltype) | Alleen chrysotiel aanwezig |
| Asbestconcentratie | Laag (< 50%) |
| Afschermingsgraad van het gehele materiaal | Geheel of deels vrij aan de buitenlucht, maar geen contact met binnenlucht |
| Toestand van het materiaal | Onbeschadigd, niet verweerd |

| # | Type | Referentie | Resultaat |
|---|---|---|---|
| 1.1 | Puntmonster | 6020589127 | Chrysotiel |

| Beschrijving | Golfplaten tuinhuis |
| Asbestmateriaal | Dak- en gevelbekleding - Golfplaat |
| Hoeveelheid (oppervlakte - aantal) | • 10,00 m <sup>2</sup> - 1 stuk |

Verwijderen

- Zorg voor een veilig beheer. Vermijd het beschadigen van het asbestmateriaal. Controleer de toestand jaarlijks op wijzigingen.

- Eenvoudige handelingen: mag via doe-het-zelf of door werknemer(s) met opleidingsattest eenvoudige handelingen  
Dragen van de nodige beschermingsmiddelen (mondmasker ffp3, handschoenen, tyvec). Indien mogelijk de ondervloer afdekken, golfplaten voorzichtig verwijderen, extra fixeren, niet breken, niet gooien, onmiddellijk verpakken of voorzichtig in container met asbest bag plaatsen. Indien golfplaten in slechte staat zijn en kans bestaat op breken: Eenvoudige handeling opgeleid personeel, alle werknemer(s) moeten wel beschikken over een opleidingsattest eenvoudige handelingen 8u

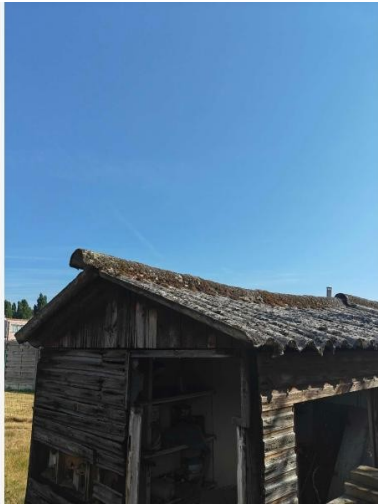
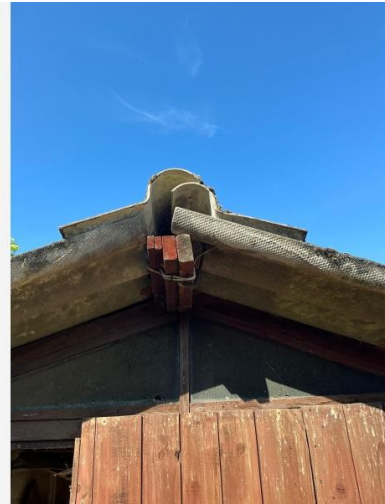
Het asbestmateriaal valt onder de mijlpaal van 2034.

| Eindbeoordeling materiaalisico | Zeer laag materiaalisico en/of zeer lage kans op vezelvrijgave |

| Gebondenheid | Categorie 1: hechtgebonden in oorsprong |
| Asbestsoort (vezeltype) | Alleen chrysotiel aanwezig |
| Asbestconcentratie | Laag (< 50%) |
| Afschermingsgraad van het gehele materiaal | Geheel of deels vrij aan de buitenlucht, maar geen contact met binnenlucht |
| Toestand van het materiaal | Onbeschadigd, niet verweerd |

| # | Type | Referentie | Resultaat |
|---|---|---|---|
| 2.1 | Puntmonster | 6020589125 | Chrysotiel |

| Beschrijving | Nokpan |
| Asbestmateriaal | Schouwhoed, ventilatiekap (anti-windval) |
| Hoeveelheid (gewicht - aantal) | <ul style="list-style-type: none"><li>• 10,00 kg - 1 stuk</li></ul> |

Verwijderen

- Zorg voor een veilig beheer. Vermijd het beschadigen van het asbestmateriaal. Controleer de toestand jaarlijks op wijzigingen.

- Eenvoudige handelingen: mag via doe-het-zelf of door werknemer(s) met opleidingsattest eenvoudige handelingen  
Dragen van de nodige beschermingsmiddelen (mondmasker ffp3, handschoenen, tyvec). Indien mogelijk de ondervloer afdekken, nok voorzichtig verwijderen, extra fixeren, niet breken, niet gooien, onmiddellijk verpakken of voorzichtig in container met asbest bag plaatsen. Indien nok in slechte staat zijn en kans bestaat op breken: Eenvoudige handeling opgeleid personeel, alle werknemer(s) moeten wel beschikken over een opleidingsattest eenvoudige handelingen 8u

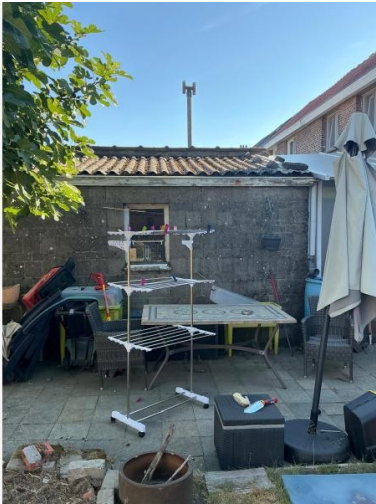
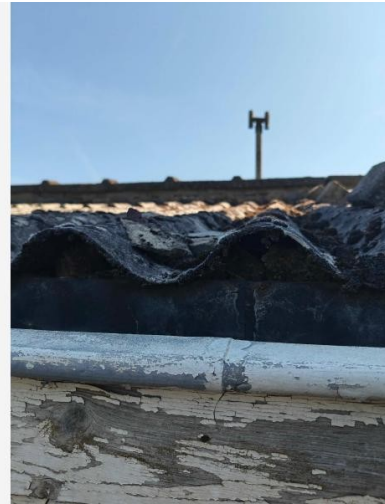
Het asbestmateriaal valt onder de mijlpaal van 2034.

| Eindbeoordeling materiaalisico | Zeer laag materiaalisico en/of zeer lage kans op vezelvrijgave |

| Gebondenheid | Categorie 1: hechtgebonden in oorsprong |
| Asbestsoort (vezeltype) | Alleen chrysotiel aanwezig |
| Asbestconcentratie | Laag (< 50%) |
| Afschermingsgraad van het gehele materiaal | Geheel of deels vrij aan de binnenlucht, maar geen contact met binnenluchtstromen |
| Toestand van het materiaal | Onbeschadigd, niet verweerd |

| # | Type | Referentie | Resultaat |
|---|---|---|---|
| 3.1 | Puntmonster | 6020589124 | Chrysotiel |

| Beschrijving | Golfplaten achterbouw |
| Asbestmateriaal | Dak- en gevelbekleding - Golfplaat |
| Hoeveelheid (oppervlakte - aantal) | • 30,00 m <sup>2</sup> - 1 stuk |

Verwijderen

- Zorg voor een veilig beheer. Vermijd het beschadigen van het asbestmateriaal. Controleer de toestand jaarlijks op wijzigingen.

- Eenvoudige handelingen: mag via doe-het-zelf of door werknemer(s) met opleidingsattest eenvoudige handelingen  
Dragen van de nodige beschermingsmiddelen (mondmasker ffp3, handschoenen, tyvec). Indien mogelijk de ondervloer afdekken, golfplaten voorzichtig verwijderen, extra fixeren, niet breken, niet gooien, onmiddellijk verpakken of voorzichtig in container met asbest bag plaatsen. Indien golfplaten in slechte staat zijn en kans bestaat op breken: Eenvoudige handeling opgeleid personeel, alle werknemer(s) moeten wel beschikken over een opleidingsattest eenvoudige handelingen 8u

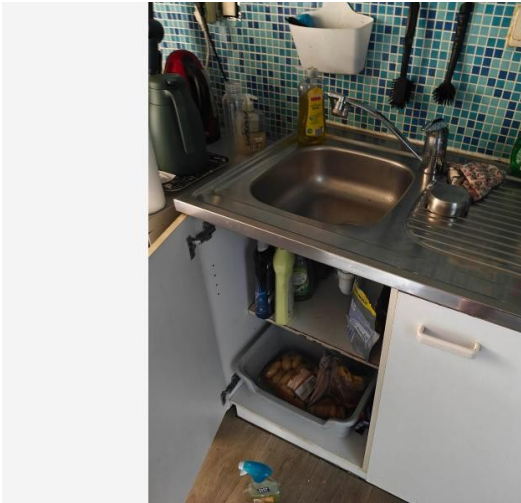
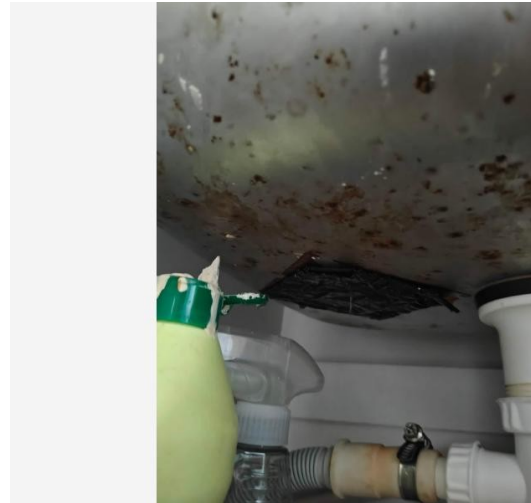
## Fiche 5: Dreunplaat

Geen asbest

| # | Type | Referentie | Resultaat |
|---|---|---|---|
| 5.1 | Puntmonster | 6020589126 | Geen asbest |

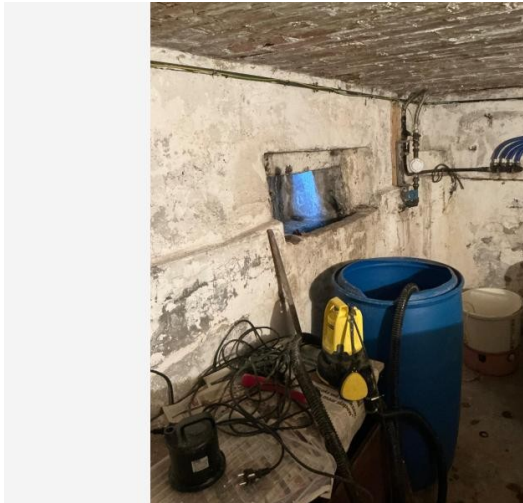
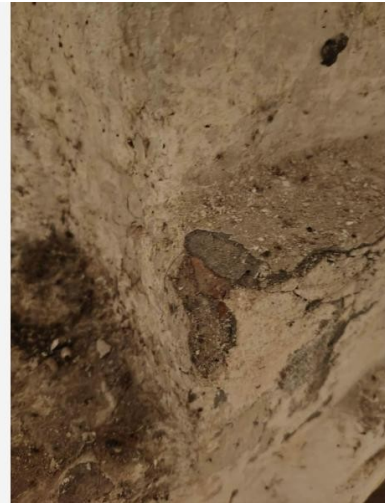
## Fiche 6: Cementering kelder

Geen asbest

| # | Type | Referentie | Resultaat |
|---|---|---|---|
| 6.1 | Mengmonster | 6020589123 | Geen asbest |

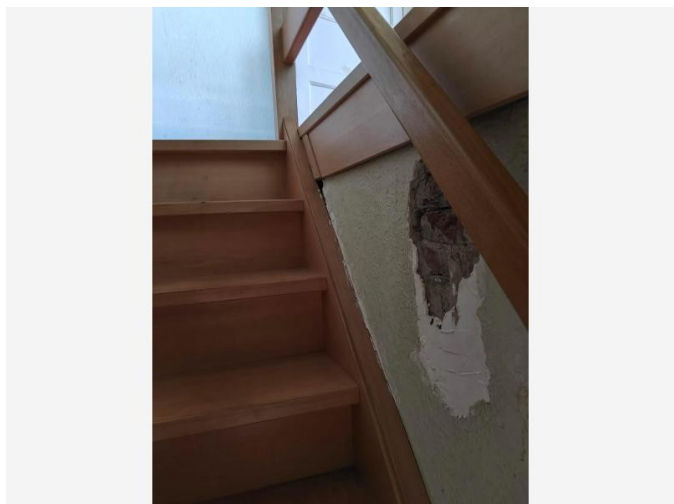
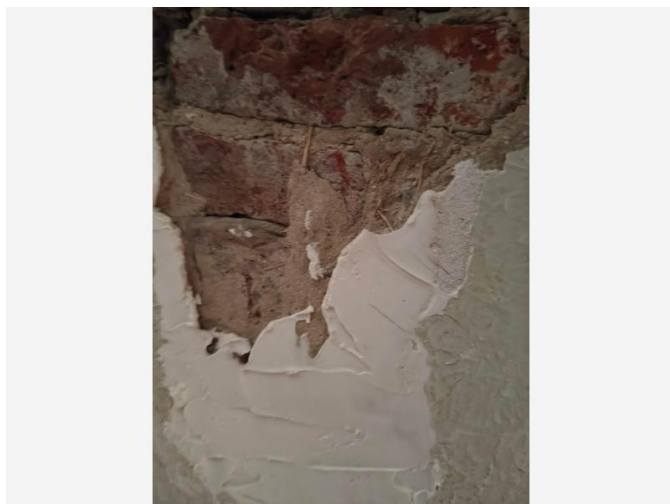
## Fiche 7: Pleisterwerk wanden

Geen asbest

| # | Type | Referentie | Resultaat |
|---|---|---|---|
| 7.1 | Mengmonster | 6020589122 | Geen asbest |

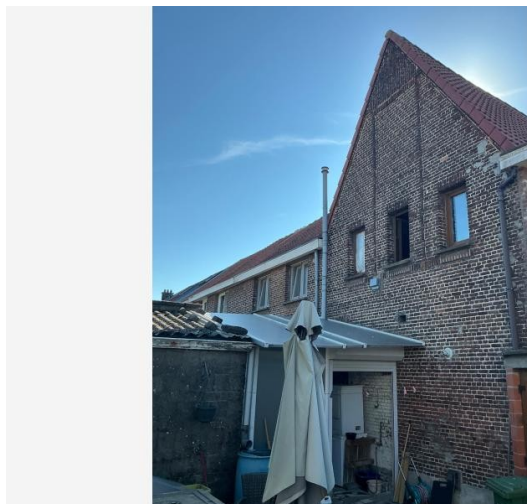
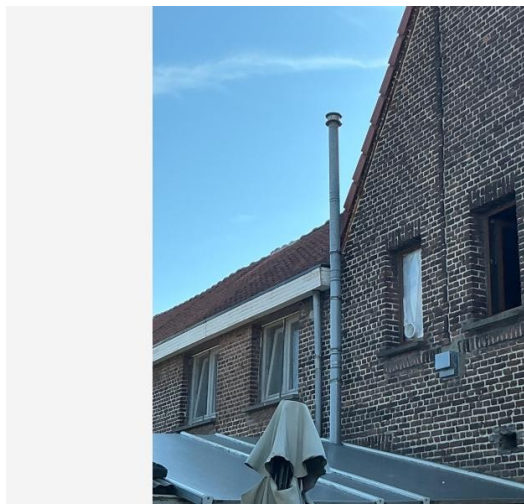
### Fiche 9: Rookgaskanaal

| Beschrijving | Notitie | Terug te vinden op plannen |
|---|---|---|
| Fiche 9: Rookgaskanaal | Het rookgaskanaal bestaat uit metaal of pvc, deze is niet-asbestverdacht. | - |

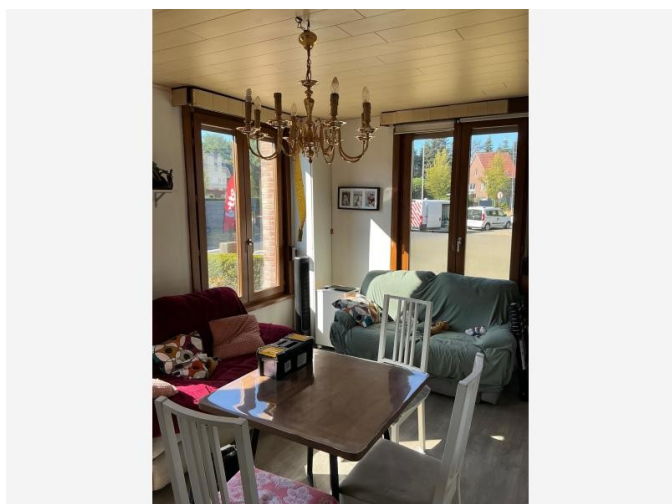
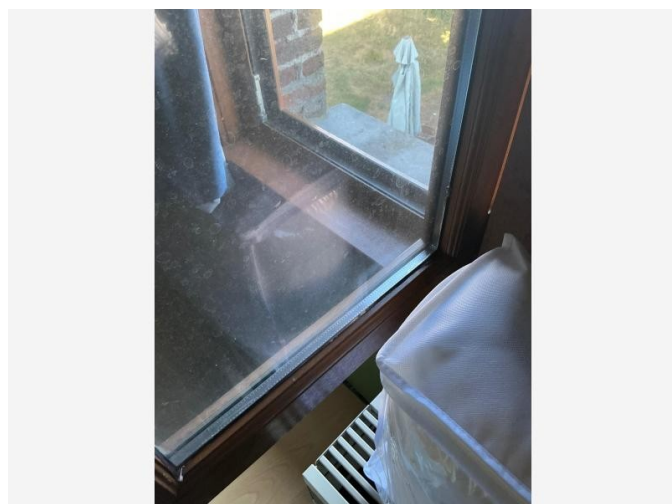
## Fiche 10: Afdichtingsmateriaal

| Beschrijving | Notitie | Terug te vinden op plannen |
|---|---|---|
| Fiche 10: Afdichtingsmateriaal | De kitten van de ramen bestaan uit rubber of siliconen, deze zijn niet-asbestverdacht. | - |
