# Asbestinventarisatattest

Handelslei 178, 2980 Zoersel

Attestnummer : 20260826-000226.000

Uitgegeven op : 26.08.2026

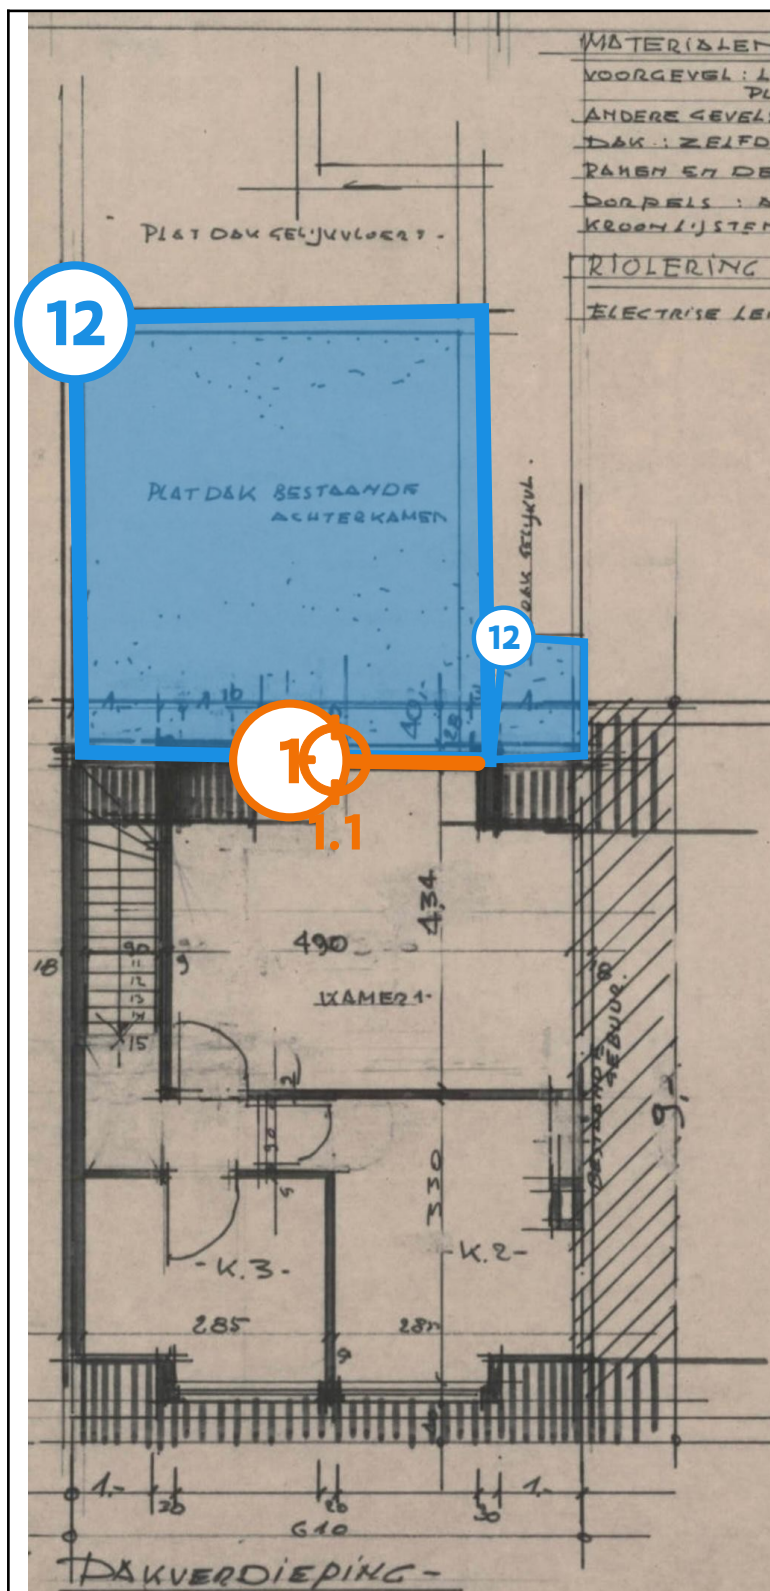
## Plan 1.8: Zolderverdieping

| 1. Mastiek raam achter 2eV | Asbestmateriaal | <a href="#">Verwijderen</a> |

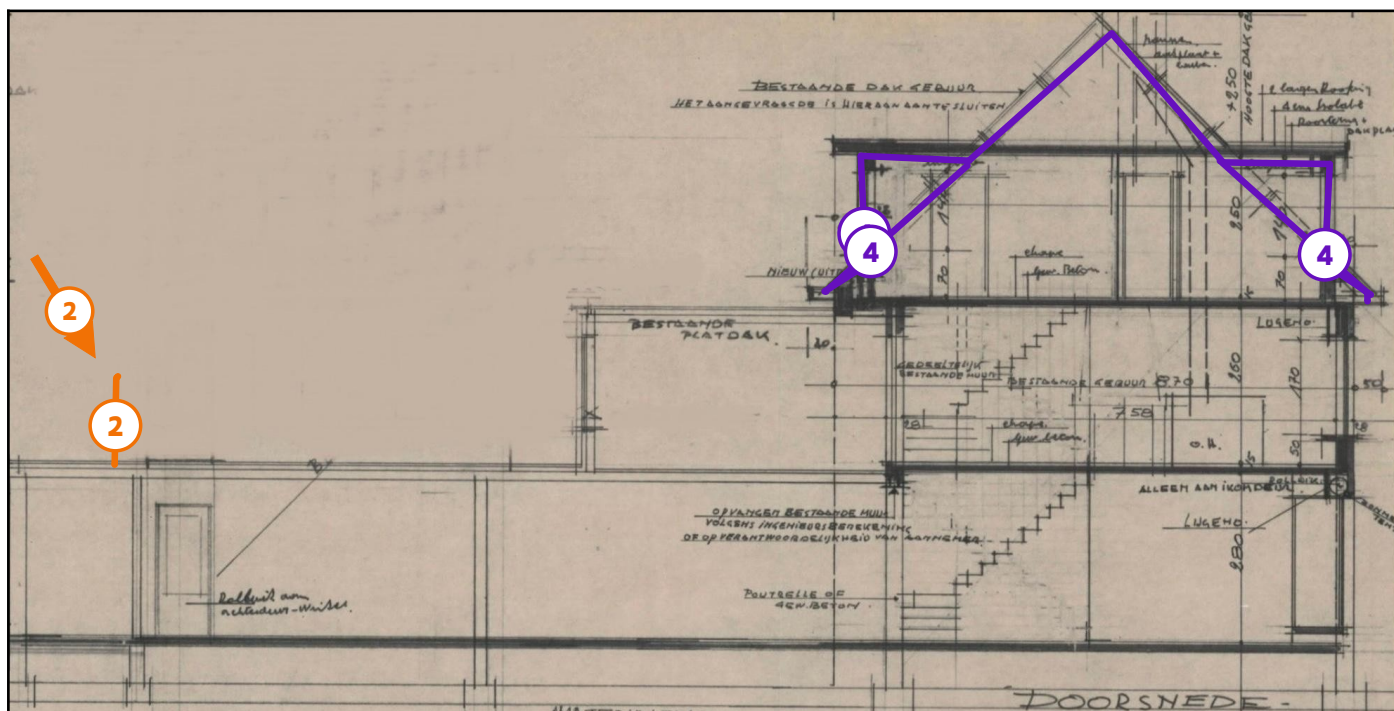
## Plan 1.12: Doorsnede

| Beschrijving | Type | Actie |
|---|---|---|
| 2. Rookgaskanaal | Asbestmateriaal | <a href="#">Verwijderen</a> |
| 4. Onderdak | Beperking | - |

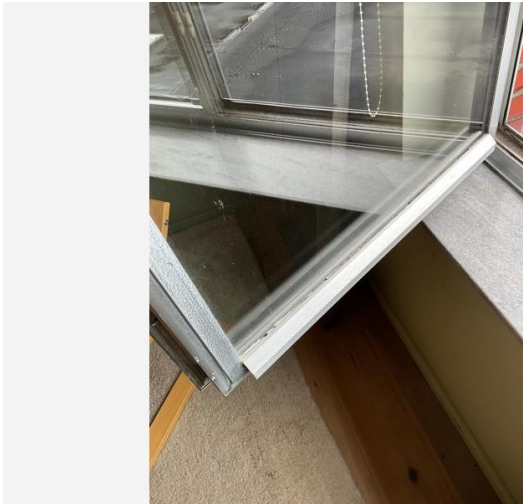
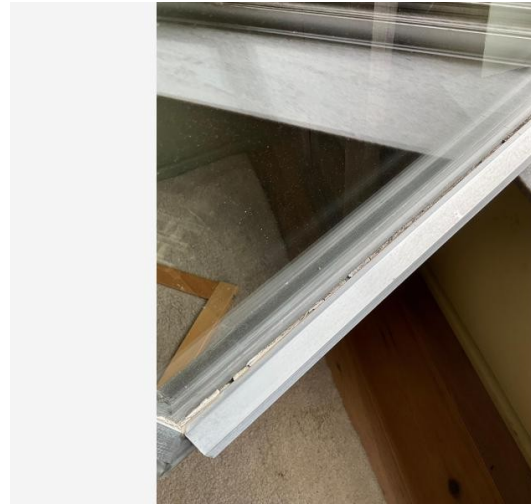
Het asbestmateriaal valt onder de mijlpaal van 2040.

| Eindbeoordeling materiaalarisico | Verhoogd materiaalarisico en/of verhoogde kans op vezelvrijgave |

| Asbestsoort (vezeltype) | Alleen chrysotiel aanwezig |
| Toestand van het materiaal | Matig beschadigd, matig verweerd |

| # | Type | Referentie | Resultaat |
|---|---|---|---|
| 1.1 | Puntmonster | Mastiek raam achter 2eV | Chrysotiel |

| Beschrijving | Mastiek raam achter 2eV |

- Verwijder dit asbestmateriaal zo snel mogelijk. Volg de toestand goed op.

- Eenvoudige handelingen: mag via doe-het-zelf of door werknemer(s) met opleidingsattest eenvoudige handelingen  
bij vervangen van de ramen kan de mastiek mee verwijderd worden door de plaatsers van nieuw raamwerk. Alle werknemer(s) moeten wel beschikken over een opleidingsattest eenvoudige handelingen 8u. Verwijdering met puntafzuiging dmv een stofzuiger met absoluut filter. Oud raamwerk word gerecycleerd , er mogen geen restanten aan het raamwerk achter blijven.

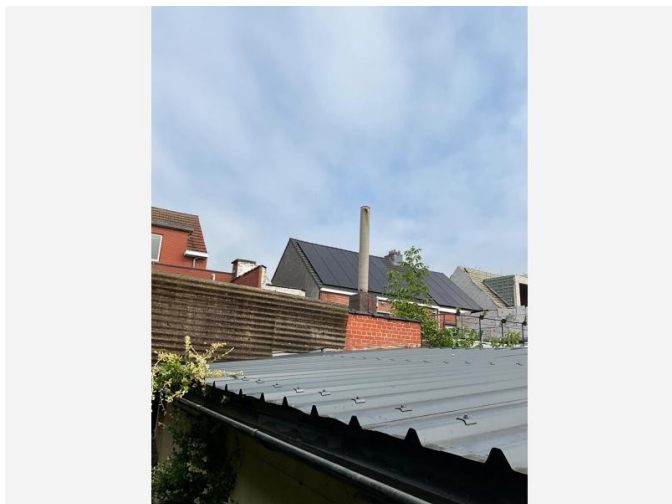
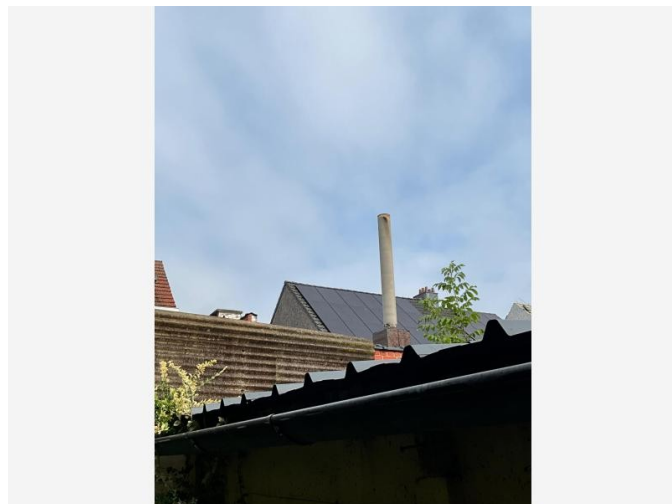
Het asbestmateriaal valt onder de mijlpaal van 2034.

| Eindbeoordeling materiaalrisico | Laag materiaalrisico en/of verlaagde kans op vezelvrijgave |

| Asbestsoort (vezeltype) | Crocidoliet aanwezig |
| Toestand van het materiaal | Onbeschadigd, niet verweerd |

| Beschrijving | Rookgaskanaal |

- Verwijder dit asbestmateriaal zo snel mogelijk. Volg de toestand goed op.
- Voer bijkomende staalname(s) uit.

- Eenvoudige handelingen: mag via doe-het-zelf of door werknemer(s) met opleidingsattest eenvoudige handelingen  
De buis kan voorzichtig losgebeiteld worden, extra bevochtigen om stof te voorkomen + dragen van de nodige beschermingsmiddelen (mondmasker ffp3, handschoenen, tyvec ) Bij de gemeente/containerpark afsluitzakken halen om dubbel in te pakken en af te voeren naar het containerpark als hechtgebonden asbestafval.

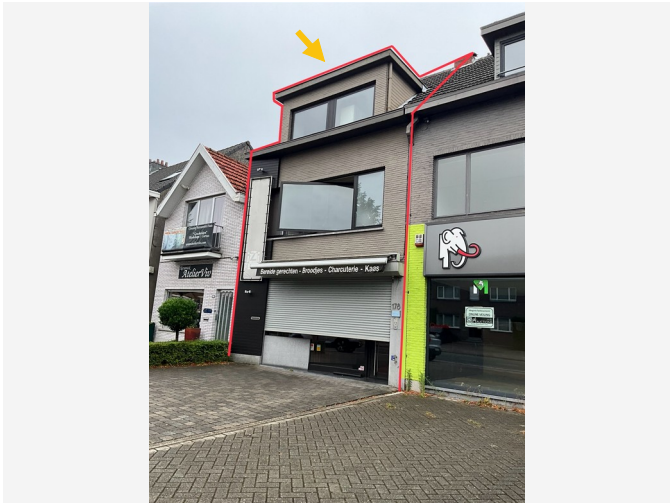
Situeringsfoto

**Reden:** Het te onderzoeken materiaal situeert zich hoger dan 3,50 m te rekenen vanaf een veilige ondergrond

**Uitleg van de asbestdeskundige:** Dakbedekking niet zichtbaar of bereikbaar voor inspectie

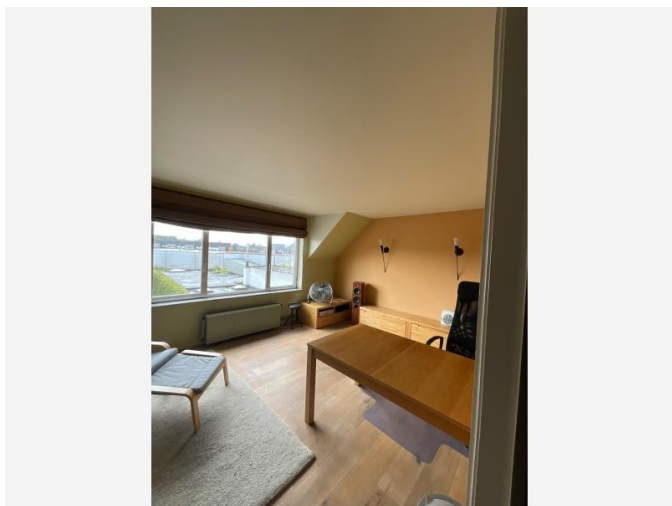
*Situeringsfoto*

**Reden:** Er is geen volledige risicobeoordeling mogelijk

**Uitleg van de asbestdeskundige:** Geen volledige risicobeoordeling onderdak mogelijk door afwerking langs binnen en hoogte langs buiten.
