# Asbestinventarisatattest

Bredabaan 398/14, 2170 Antwerpen

Attestnummer : 20260628-000015.000

Uitgegeven op : 28.06.2026

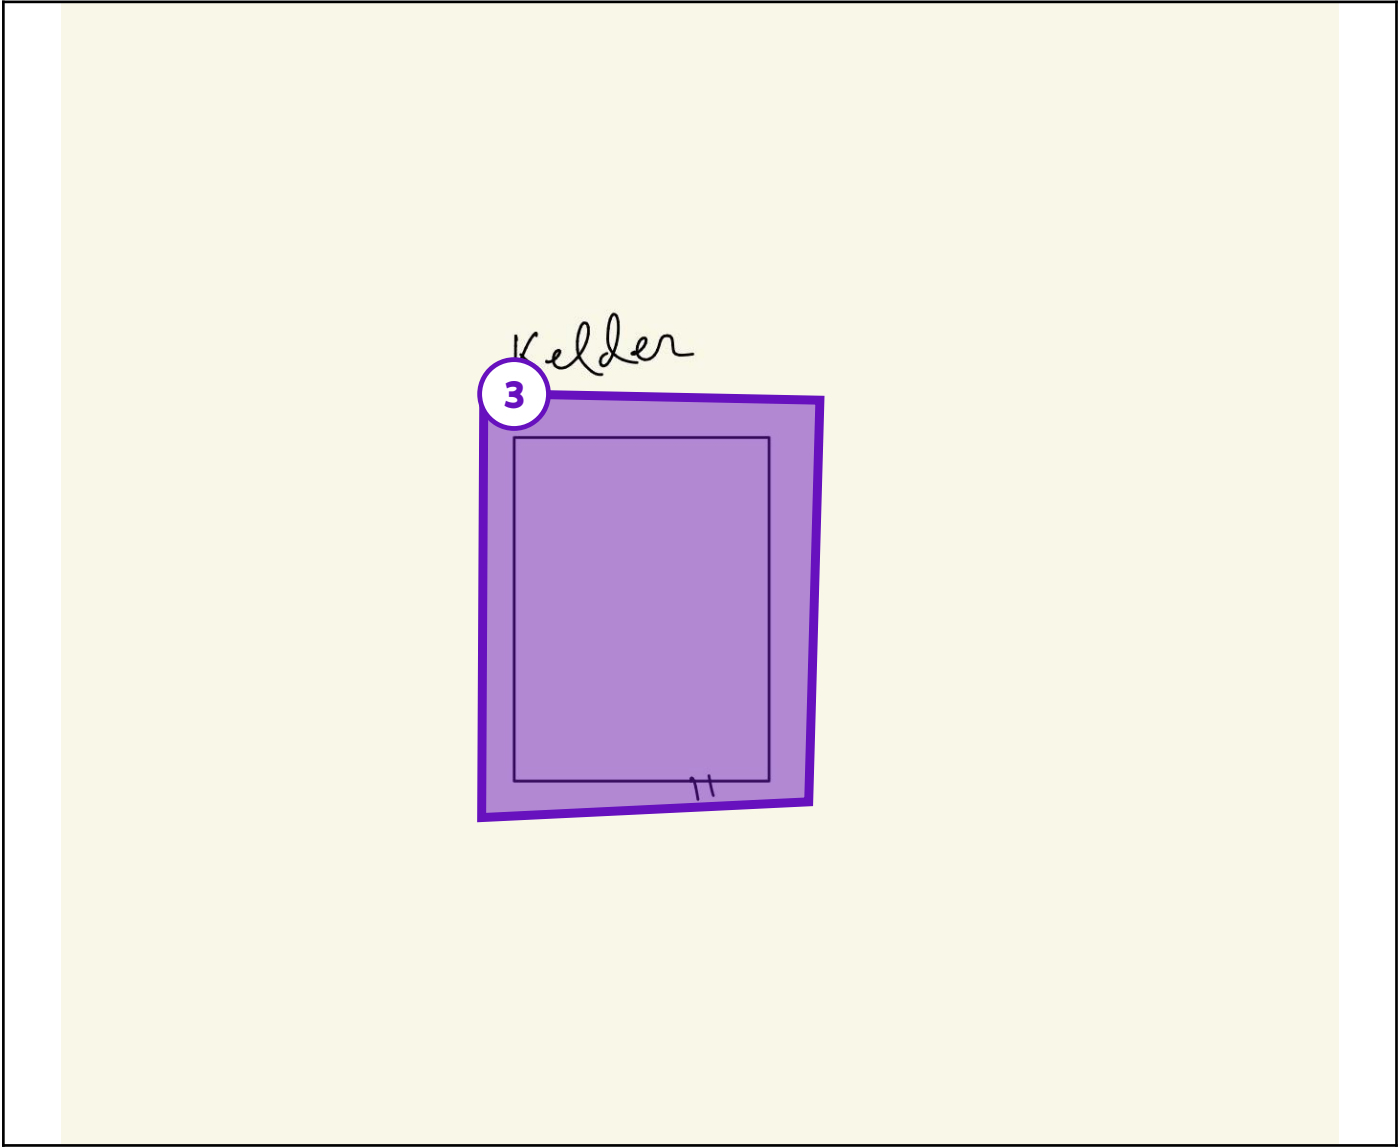
# Plan 1.1: Kelder

| Beschrijving | Type | Actie |
|---|---|---|
| 3. Kelder onder water | Beperking | - |

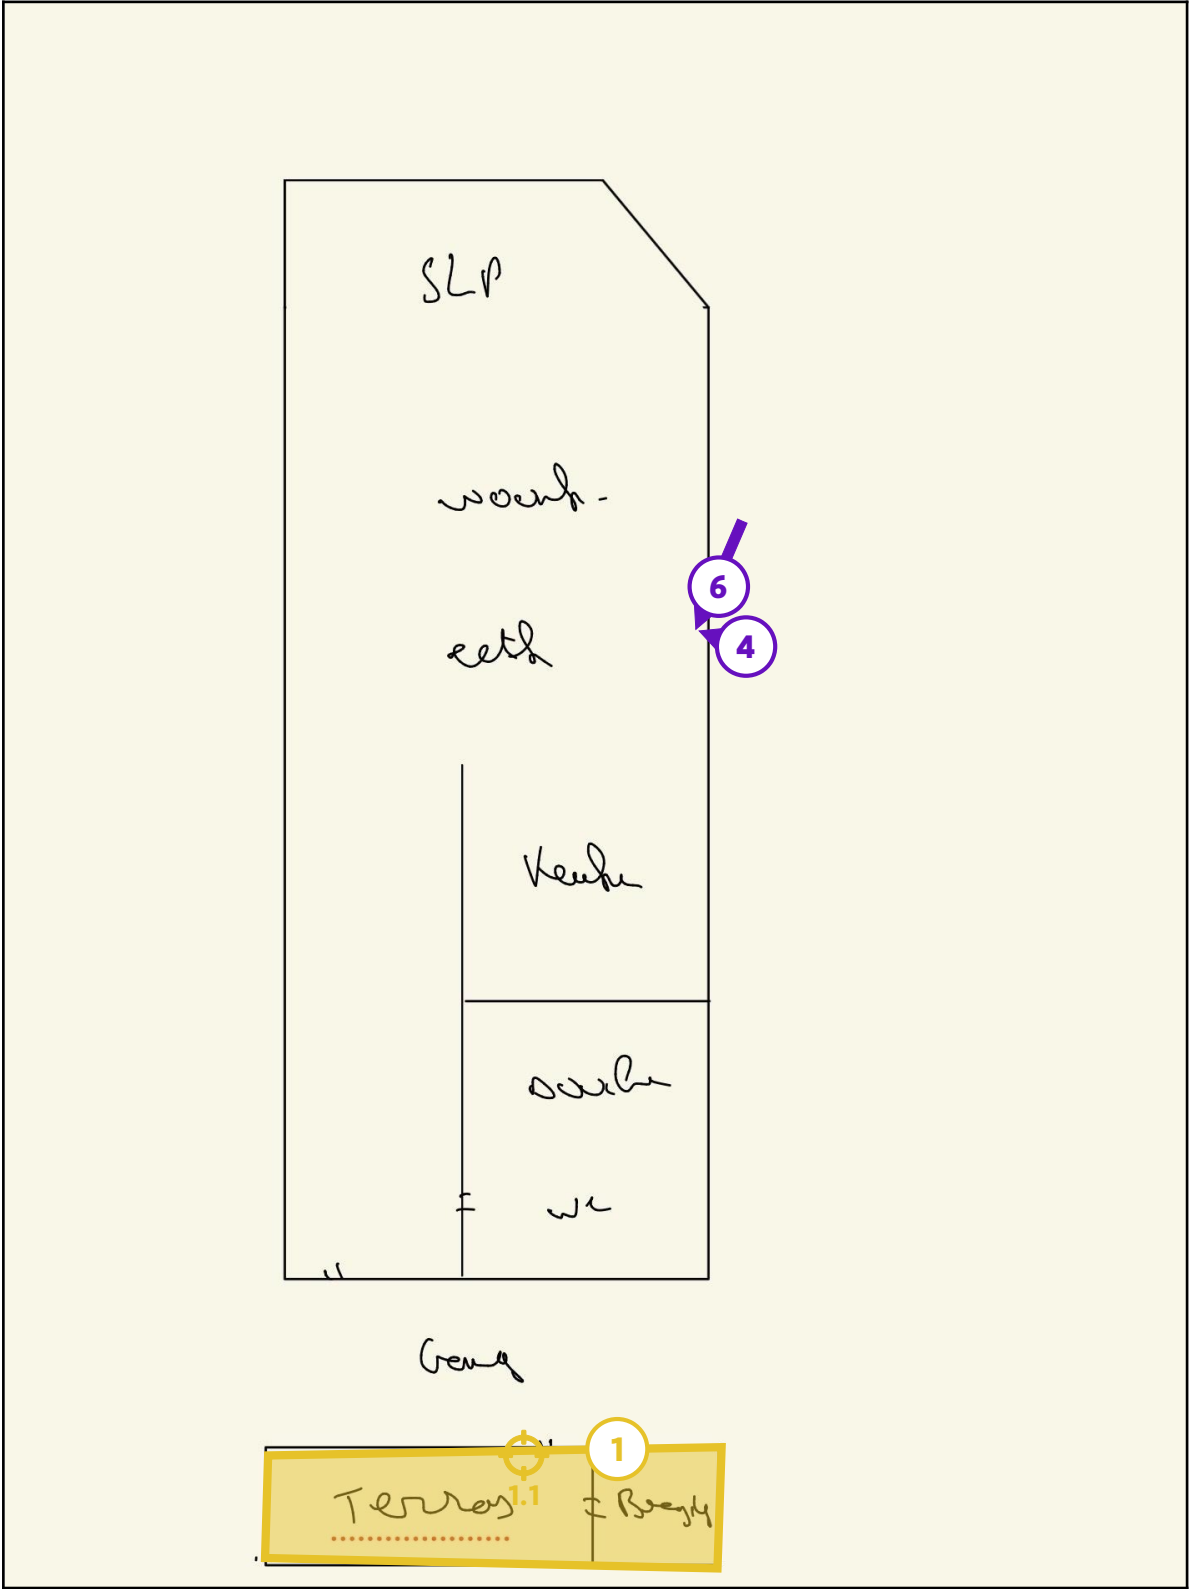
# Plan 1.2: Appartement

| 1. Faiencetegels type Menuiserie | Asbestmateriaal | Zorgvuldig beheren |

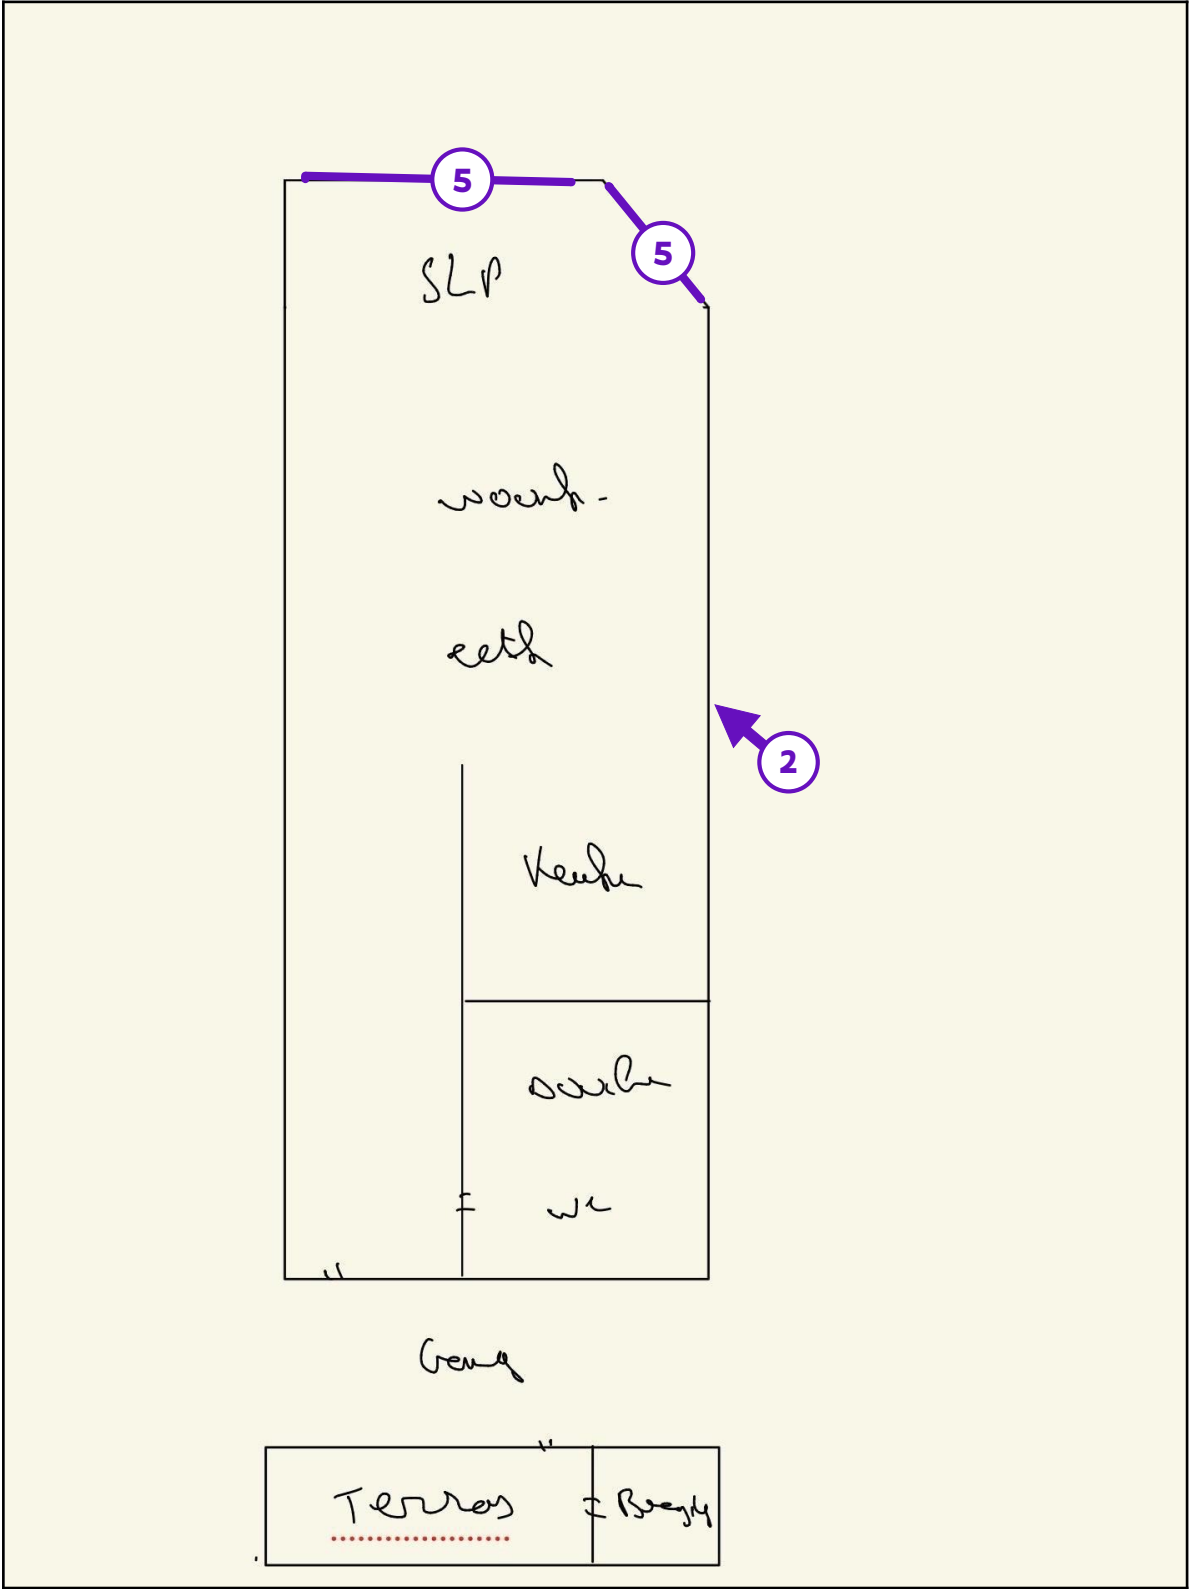
Plan 1.3: Appartement kopie

| 2. Schouw | Beperking | - |

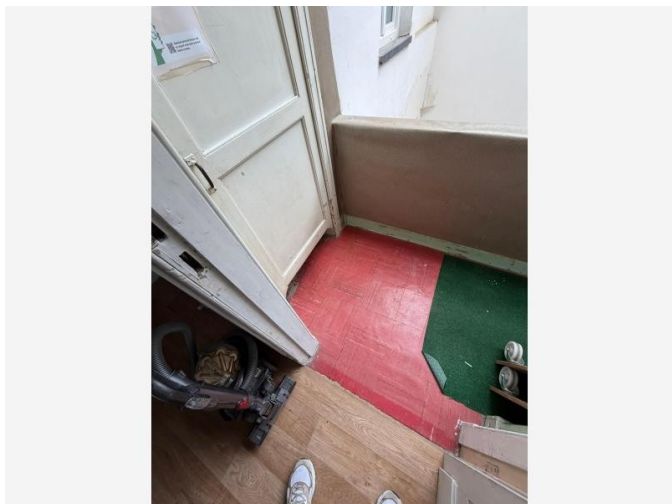
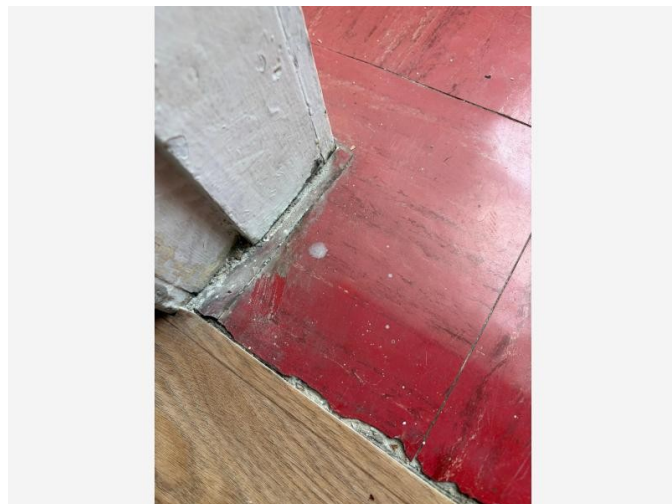
Overzichtsfoto

Detailfoto

Het asbestmateriaal valt onder de mijlpaal van 2040.

| Eindbeoordeling materiaalsrisico | Laag materiaalsrisico en/of verlaagde kans op vezelvrijgave |

| Gebondenheid | Categorie 1: hechtgebonden in oorsprong |
| Asbestsoort (vezeltype) | Alleen chrysotiel aanwezig |
| Asbestconcentratie | Laag (< 50%) |
| Toestand van het materiaal | Matig beschadigd, matig verweerd |

| # | Type | Referentie | Resultaat |
|---|---|---|---|
| 1.1 | Puntmonster | ID01 | Chrysotiel |

| Beschrijving | Faiencetegels type Menuiserite |

- Zorg voor een veilig beheer. Vermijd het beschadigen van het asbestmateriaal. Controleer de toestand jaarlijks op wijzigingen.

- Eenvoudige handelingen: mag via doe-het-zelf of door werknemer(s) met opleidingsattest eenvoudige handelingen  
Deze toepassing kan door een aannemer die over een opleidingsattest eenvoudige handelingen beschikt of door een particulier (doe-het-zelf), verwijderd worden indien er geen verhoogd risico op vrijgave van asbestvezels (max. concentratie 0,01 vezels/cm<sup>3</sup> - CODEX Art. VI.3-54) ontstaat en de toepassing voorafgaand wordt gefixeerd/bevochtigd; de individuele elementen zonder machinale werktuigen (boormachine, slijpschijf, hogedrukreiniger,...) en zonder breken of gooien een voor een losgemaakt worden; en ten slotte dubbel en luchtdicht verpakt weggevoerd worden naar een erkend afvalpunt (recyclagepark).

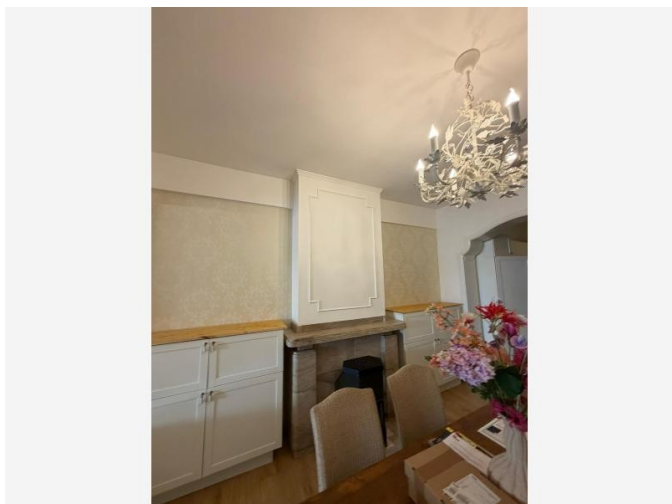
*Situeringfoto*

**Reden:** Geen toegang

**Uitleg van de asbestdeskundige:** Het is niet mogelijk om de schouw langs de binnenkant te controleren.

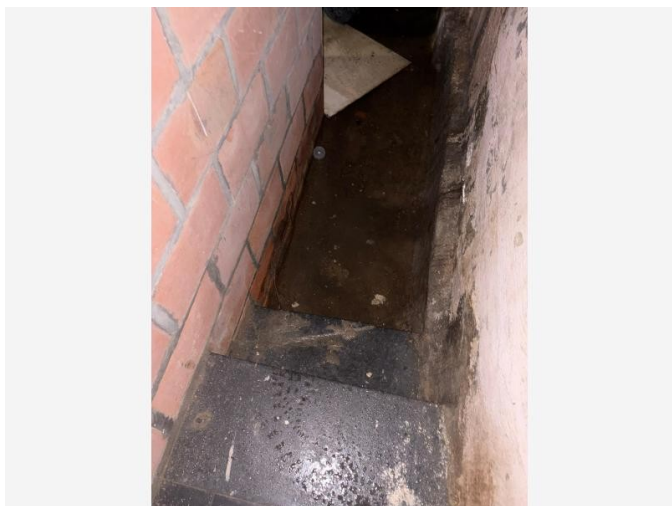
*Situeringsfoto*

**Reden:** Het onderzoek kan niet uitgevoerd worden binnen de bepalingen van de Welzijnswet

**Uitleg van de asbestdeskundige:** Kelder onder water.

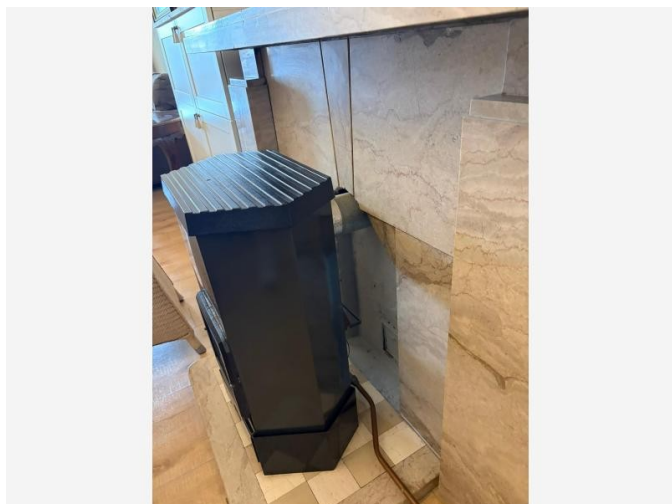
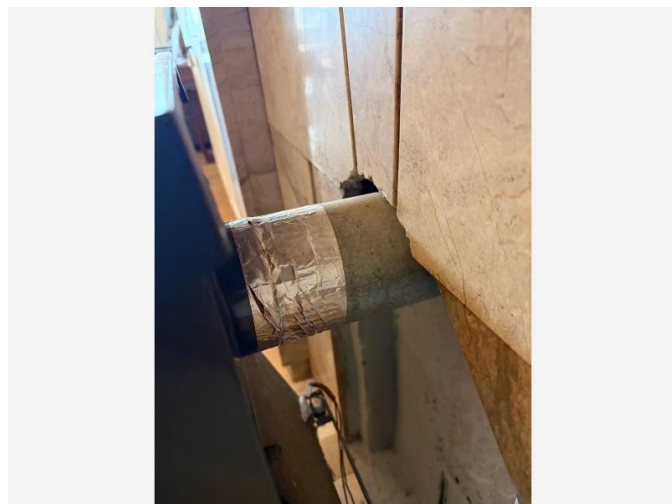
### Fiche 4: Rookgaskanaal (niet verdacht)

| Beschrijving | Notitie | Terug te vinden op plannen |
|---|---|---|
| Fiche 4: Rookgaskanaal (niet verdacht) | Het rookgaskanaal is niet-asbestverdacht.is enkel te zien in de kelder en loopt dan verder in de schouw | Plan 1.2: Appartement |

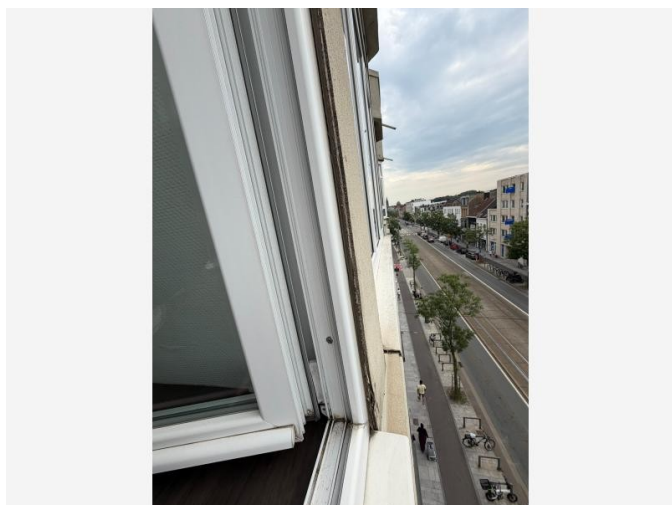
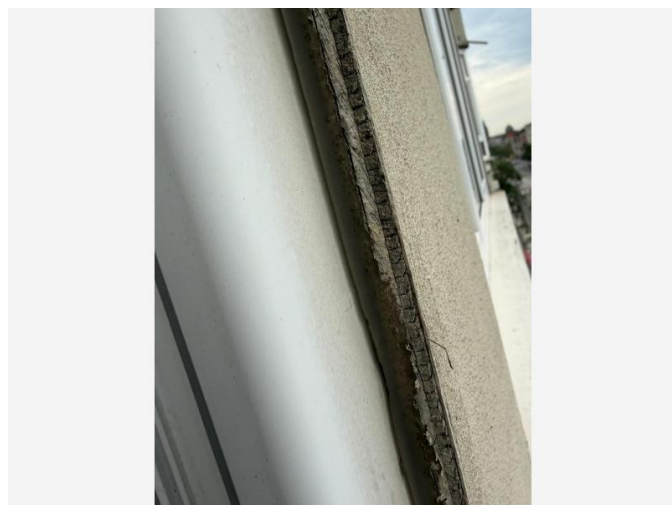
### Fiche 5: Kit aan de ramen

| Beschrijving | Notitie | Terug te vinden op plannen |
|---|---|---|
| Fiche 5: Kit aan de ramen | De kit aan de ramen is niet asbestverdacht. | Plan 1.3: Appartement kopie |

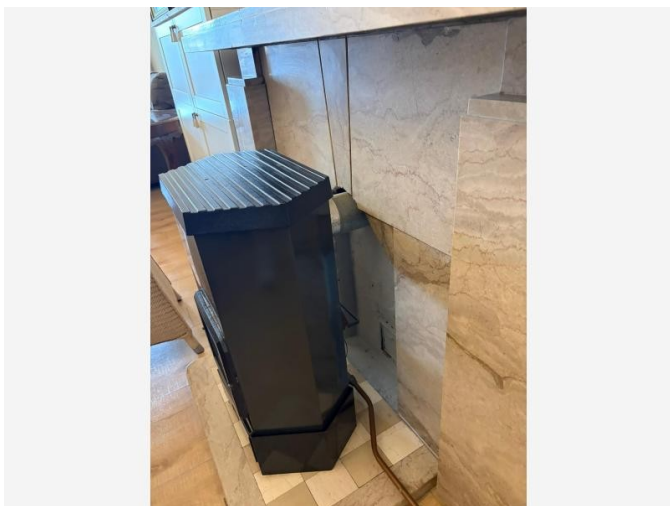
### Fiche 6: Ketel/kachel

| Beschrijving | Notitie | Terug te vinden op plannen |
|---|---|---|
| Fiche 6: Ketel/kachel | Kan mogelijks asbesthoudende materialen bevatten, er is geen bewijs dat deze van na 2001 is. | Plan 1.2: Appartement |

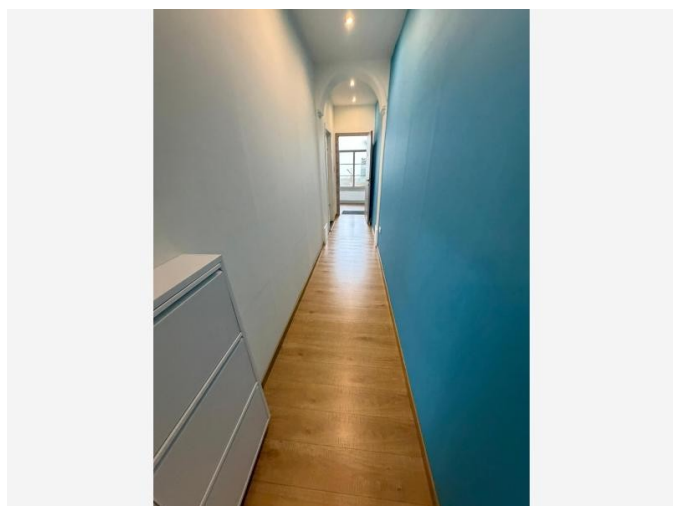
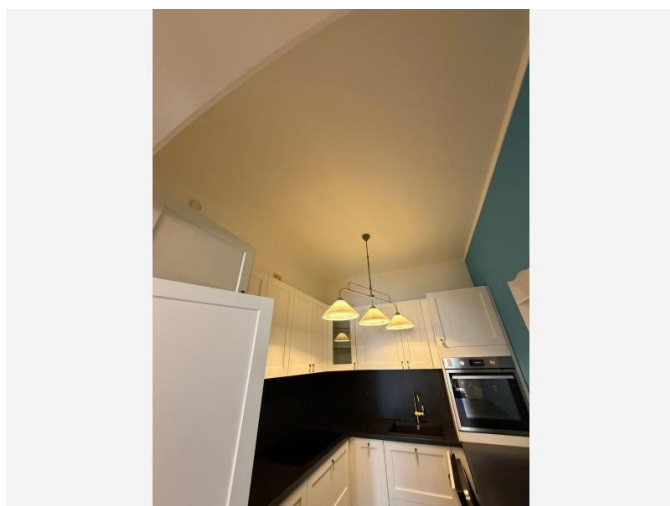
## Fiche 7: Pleisterwerk (niet aanwezig)

| Beschrijving | Notitie | Terug te vinden op plannen |
|---|---|---|
| Fiche 7: Pleisterwerk (niet aanwezig) | Er is geen pleisterwerk waarneembaar op de inspectielocatie. | - |
