# Asbestinventarisatetest

Kopstraat 326A, 2900 Schoten

Attestnummer : 20260804-000199.000

Uitgegeven op : 04.08.2026

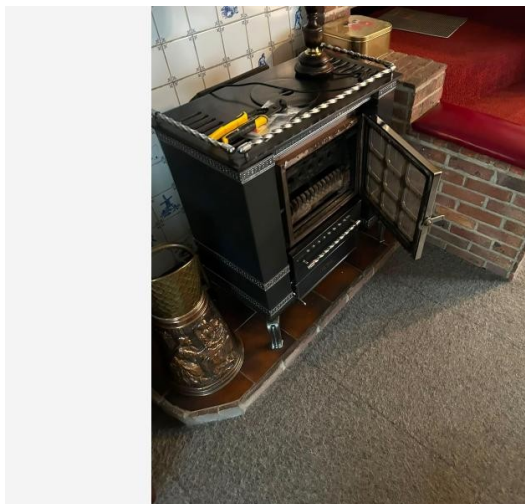
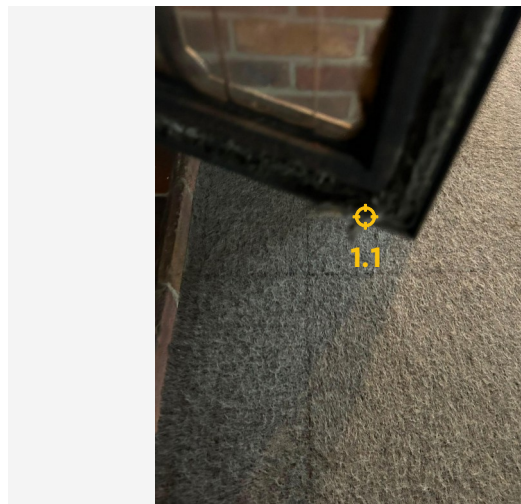
| Fiche 1: Dichtingskoord..... | 16 |

Het asbestmateriaal valt onder de mijlpaal van 2034.

| Eindbeoordeling materiaalrisico | Verhoogd materiaalrisico en/of verhoogde kans op vezelvrijgave |

| Gebondenheid | Categorie 3: niet-hechtgebonden met weinig of geen matrix |
| Asbestsoort (vezeltype) | Alleen chrysotiel aanwezig |
| Asbestconcentratie | Hoog ( $\geq 50\%$ ) |
| Afschermingsgraad van het gehele materiaal | Geheel of deels vrij aan de binnenlucht, maar geen contact met binnenluchtstromen |
| Toestand van het materiaal | Licht beschadigd, licht verweerd. Intacte calciumsilicaatplaat of materiaal met categorie 3-gebondenheid |

| # | Type | Referentie | Resultaat |
|---|---|---|---|
| 1.1 | Puntmonster | 6020556411 | Chrysotiel |

| Beschrijving | Dichtingskoord |
| Asbestmateriaal | Koord, lint, band, strip |

- Verwijder dit asbestmateriaal zo snel mogelijk. Volg de toestand goed op.

- Eenvoudige handelingen: mag via doe-het-zelf of door werknemer(s) met opleidingsattest eenvoudige handelingen  
eenvoudige handeling opgeleid personeel 8u basis asbest

Bij het verwijderen van asbestkoord komt relatief stof vrij, deze kan best verwijderd worden met extra fixatiemiddel en puntafzuiging dmv een stofzuiger met absoluut filter. Asbestkoord behoort tot losgebonden asbestafval en dient selectief naar een erkend verwerkingsbedrijf afgevoerd te worden. (kan niet aangeboden worden op een containerpark) Alle werknemer(s) moeten wel beschikken over een opleidingsattest eenvoudige handelingen 8u.

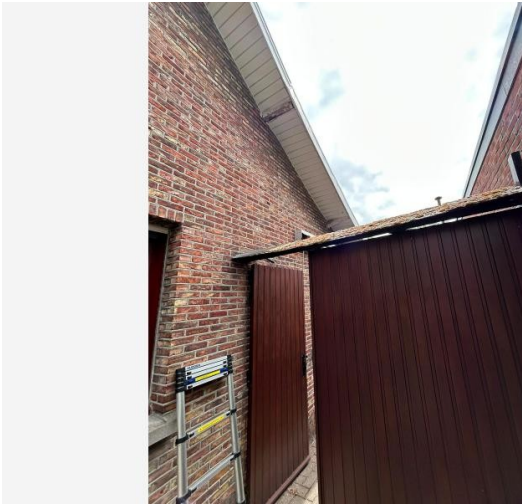
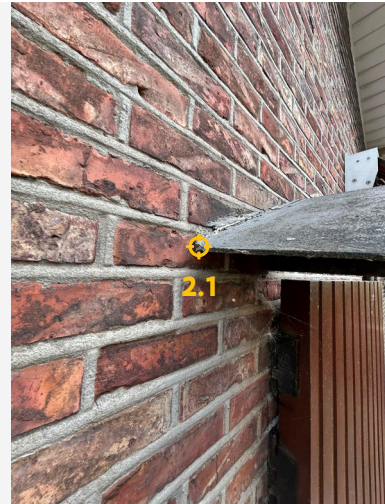
| Fiche 2: Plaat..... | 19 |

Het asbestmateriaal valt onder de mijlpaal van 2034.

| Eindbeoordeling materiaalrisico | Laag materiaalrisico en/of verlaagde kans op vezelvrijgave |

| Gebondenheid | Categorie 1: hechtgebonden in oorsprong |
| Asbestsoort (vezeltype) | Alleen chrysotiel aanwezig |
| Asbestconcentratie | Laag (< 50%) |
| Afschermingsgraad van het gehele materiaal | Geheel of deels vrij aan de buitenlucht, maar geen contact met binnenlucht |
| Toestand van het materiaal | Licht beschadigd, licht verweerd. Intacte calciumsilicaatplaat of materiaal met categorie 3-gebondenheid |

| # | Type | Referentie | Resultaat |
|---|---|---|---|
| 2.1 | Puntmonster | 6020538950 | Chrysotiel |

| Beschrijving | Plaat |
| Asbestmateriaal | Dak- en gevelbekleding - Plaat |

- Verwijder dit asbestmateriaal zo snel mogelijk. Volg de toestand goed op.

- Eenvoudige handelingen: mag via doe-het-zelf of door werknemer(s) met opleidingsattest eenvoudige handelingen  
EH via doe-het zelf Dragen van de nodige beschermingsmiddelen (mondmasker ffp3, handschoenen,tyvec).  
Indien mogelijk de ondervloer afdekken ,platen voorzichtig verwijderen, extra fixeren, niet breken , niet gooien, onmiddellijk verpakken of voorzichtig in container met asbest bag plaatsen.

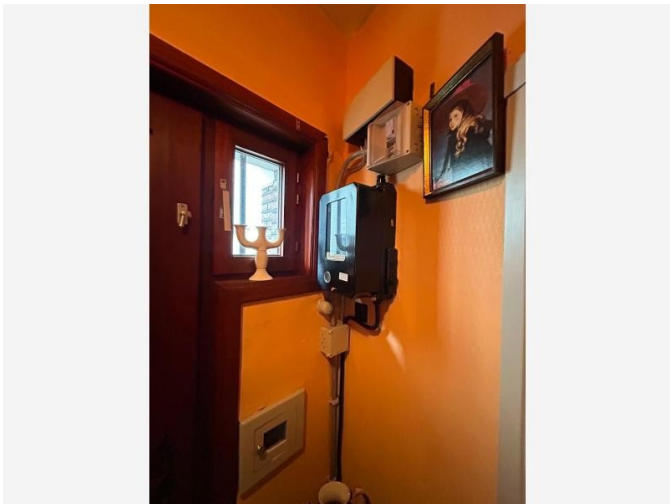
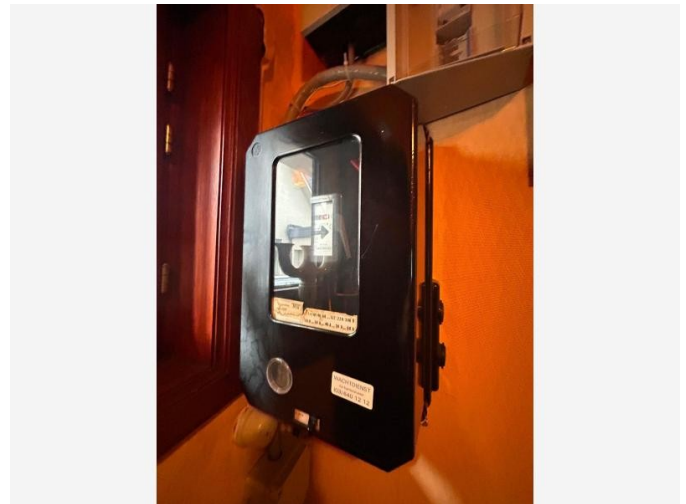
| Fiche 3: Bakeliet meter..... | 22 |

Het asbestmateriaal valt onder de mijlpaal van 2040.

| Eindbeoordeling materiaalrisico | Laag materiaalrisico en/of verlaagde kans op vezelvrijgave |

| Gebondenheid | Categorie 1: hechtgebonden in oorsprong |
| Asbestsoort (vezeltype) | Crocidoliet aanwezig |
| Asbestconcentratie | Laag (< 50%) |
| Afschermingsgraad van het gehele materiaal | Geheel of deels vrij aan de binnenlucht, maar geen contact met binnenluchtstromen |
| Toestand van het materiaal | Onbeschadigd, niet verweerd |

| Beschrijving | Bakeliet meter |
| Asbestmateriaal | Plaat, paneel, tablet - Type Bakeliet |

- Zorg voor een veilig beheer. Vermijd het beschadigen van het asbestmateriaal. Controleer de toestand jaarlijks op wijzigingen.

- Eenvoudige handelingen: mag via doe-het-zelf of door werknemer(s) met opleidingsattest eenvoudige handelingen  
Eigendom van nutsmaatschappij, zij zijn verantwoordelijk voor verwijdering.

Afgesloten of verzegelde kast --> EH opgeleid techniker personeel 8u basisopleiding asbest. U gebruikt dan best persoonlijke beschermingsmiddelen om blootstelling aan asbestvezels te voorkomen (ffp3 masker, handschoenen, tyvek, veiligheidsbril,...). Graag verwijst ik u ook naar de laatste pagina van het attest waar de verwijderingstechnieken staan uitgelegd.

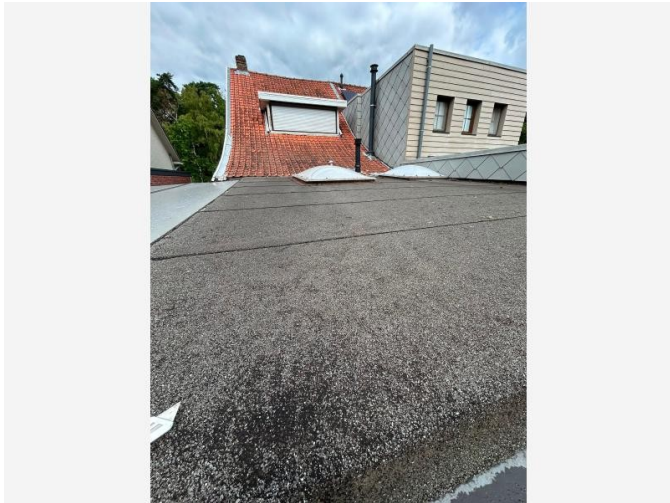
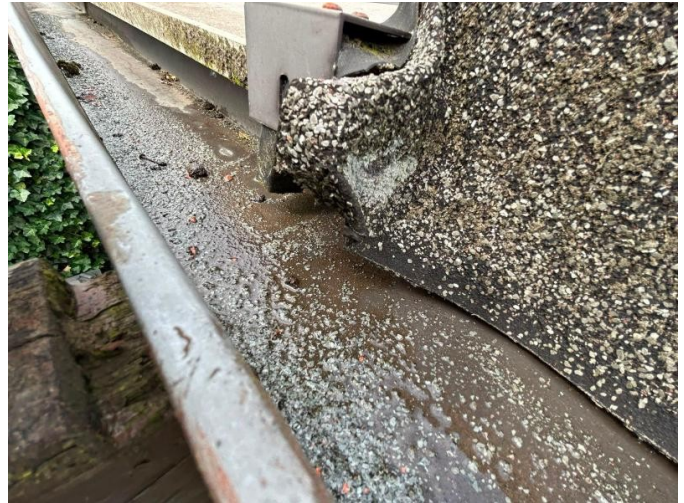
## Fiche 4: Dakbedekking woning

Geen asbest

| # | Type | Referentie | Resultaat |
|---|---|---|---|
| 4.1 | Puntmonster | 6020556413 | Geen asbest |

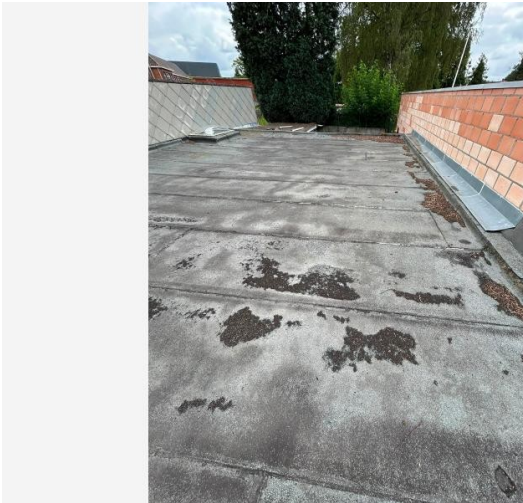
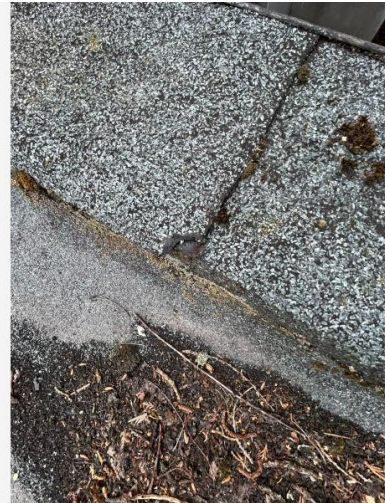
## Fiche 5: Dakbedekking garage

Geen asbest

| # | Type | Referentie | Resultaat |
|---|---|---|---|
| 5.1 | Puntmonster | 6020538949 | Geen asbest |

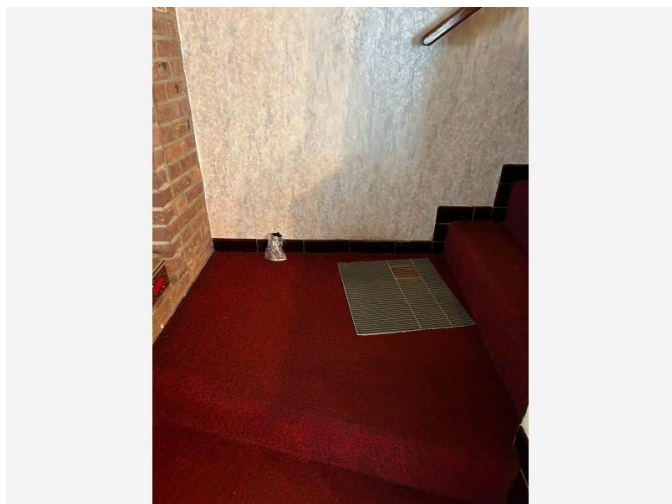
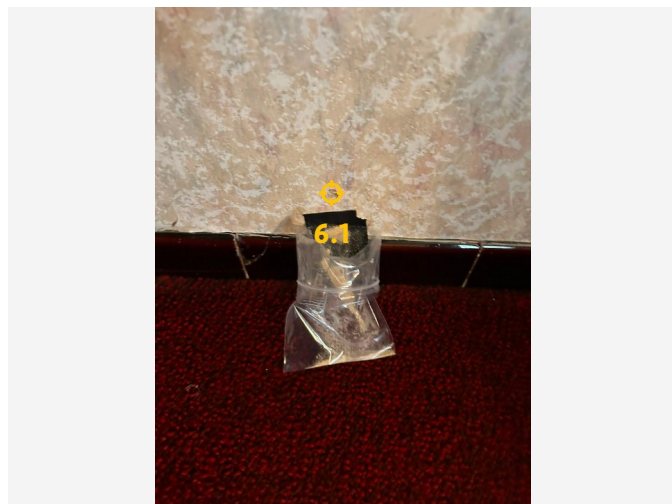
## Fiche 6: Pleisterwerk wanden

Geen asbest

| # | Type | Referentie | Resultaat |
|---|---|---|---|
| 6.1 | Mengmonster | 6020556269 | Geen asbest |

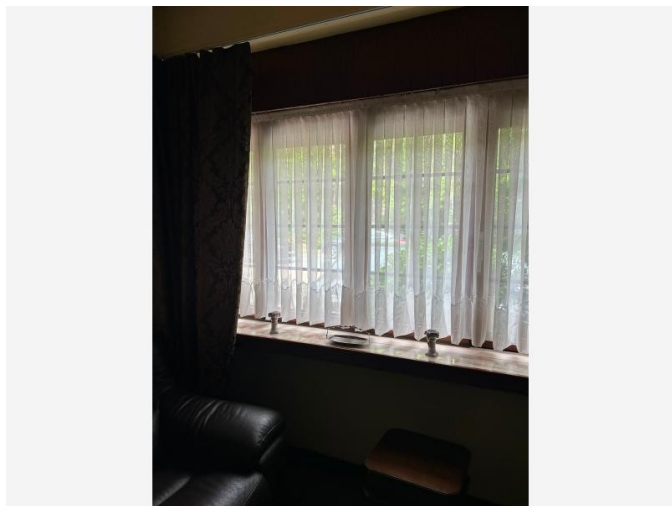
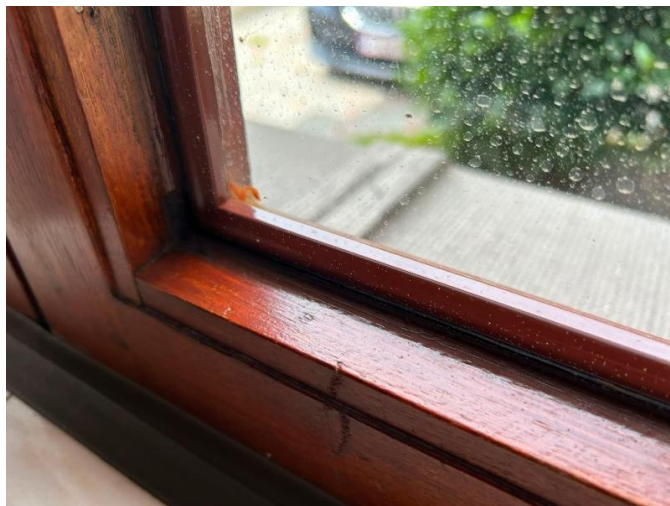
### Fiche 7: Kitten ramen

| Beschrijving | Notitie | Terug te vinden op plannen |
|---|---|---|
| Fiche 7: Kitten ramen | De kitten van de ramen bestaan uit rubber of siliconen, deze zijn niet-asbestverdacht. | - |

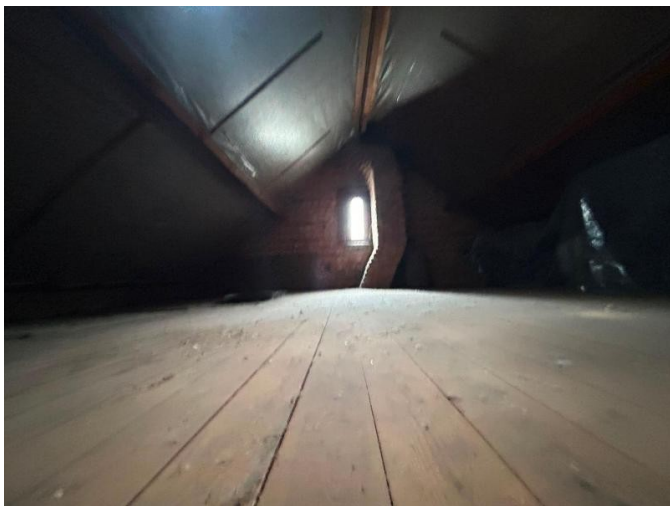
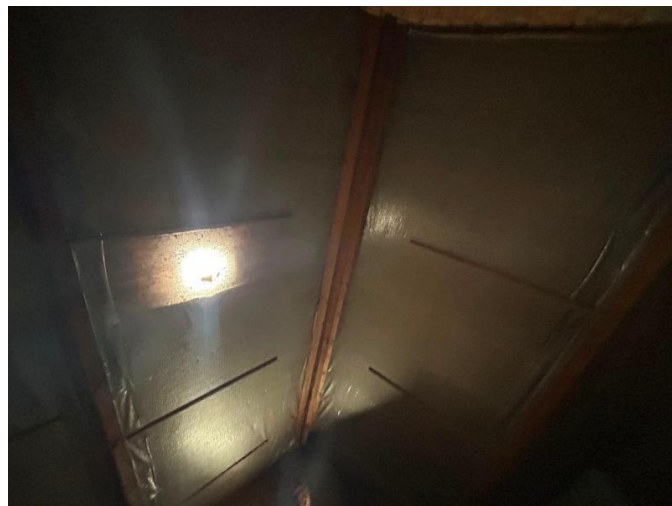
## Fiche 8: Onderdak

| Beschrijving | Notitie | Terug te vinden op plannen |
|---|---|---|
| Fiche 8: Onderdak | Er waren geen asbestverdachte onderdakplaten aanwezig onder het schuine dak | - |

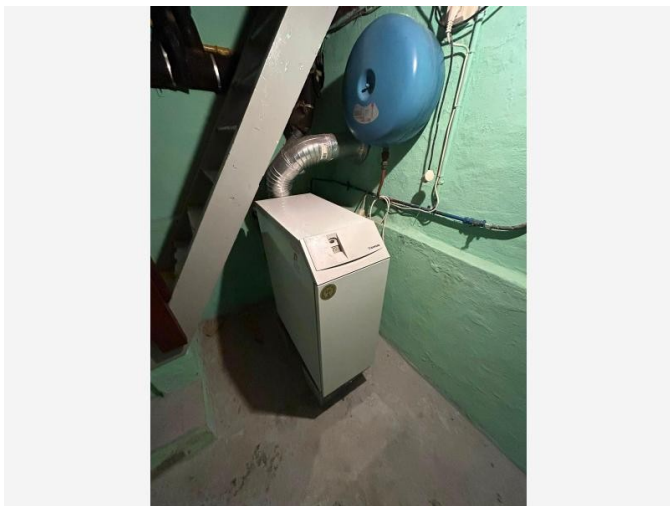
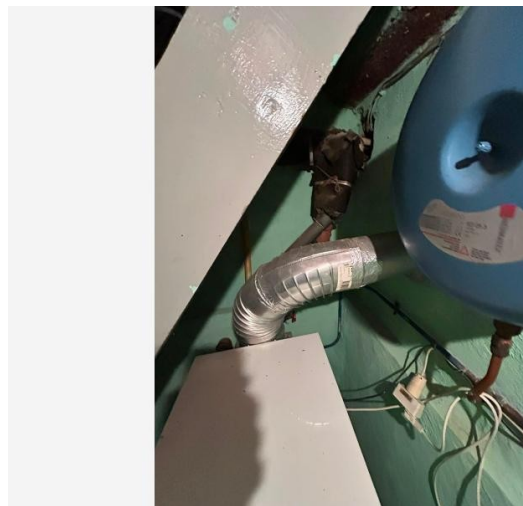
## Fiche 10: Rookgaskanaal

| Beschrijving | Notitie | Terug te vinden op plannen |
|---|---|---|
| Fiche 10: Rookgaskanaal | Het rookgaskanaal bestaat uit metaal of pvc, deze is niet-asbestverdacht. | Plan 1.1: Kelder |

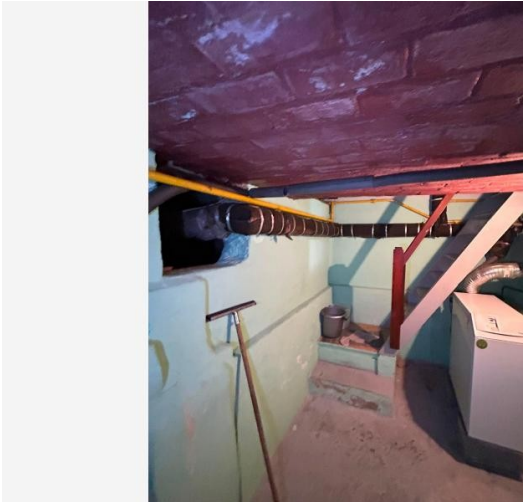
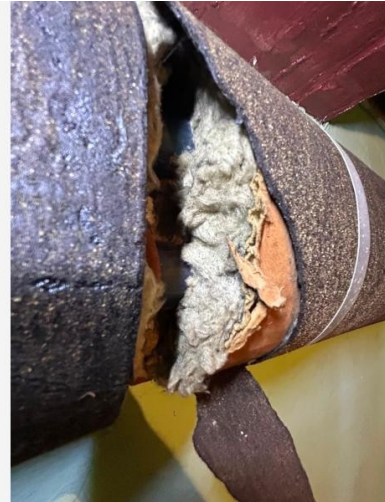
## Fiche 11: Leidingisolatie

| Beschrijving | Notitie | Terug te vinden op plannen |
|---|---|---|
| Fiche 11: Leidingisolatie | Leidingisolatie bestaat uit wol en karton, deze zijn niet-asbestverdacht. | Plan 1.1: Kelder |
