# Asbestinventarisat attest

Halle-Dorp 76, 2980 Zoersel

Attestnummer : 20240425-000020.000

**Niet-asbestveilig**

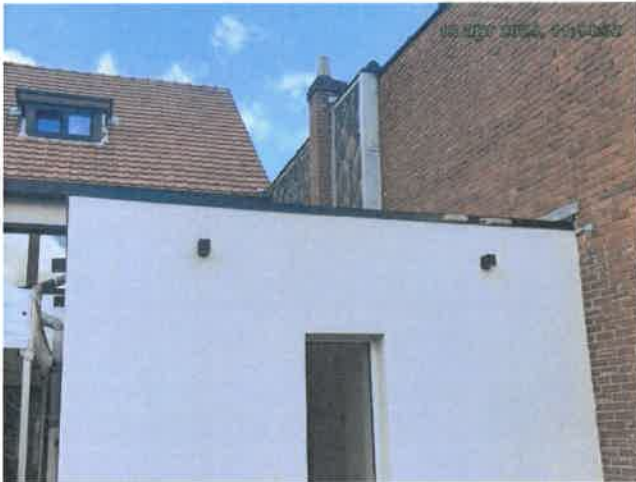
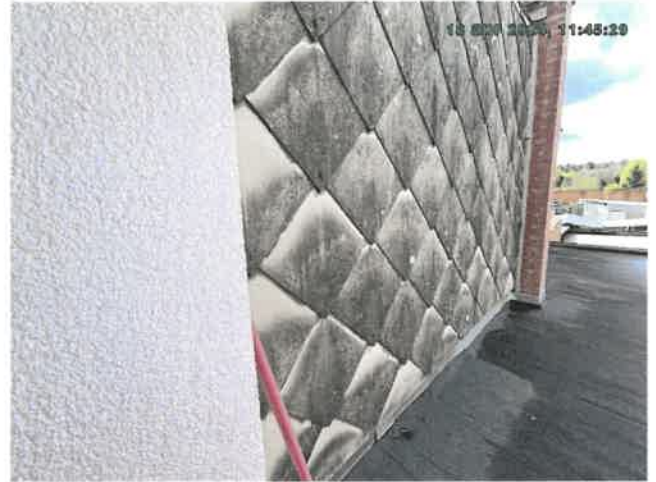
## Fiche 1: Gemeenschappelijke afscheiding

Asbestmateriaal

Overzichtsfoto

Detailfoto

| Eindbeoordeling materiaalisico | Laag materiaalisico en/of verlaagde kans op vezelvrijgave |

| Asbestsoort (vezeltype) | Crocidoliet aanwezig |
| Asbestconcentratie | Laag (< 50%) |
| Toestand van het materiaal | Licht beschadigd, licht verweerd. Intact materiaal type Pical – asbestboard of categorie III 'gebondenheid' |

| Asbestmateriaal | Dak- en gevelbekleding - Lei, shingle |

| Hoeveelheid (oppervlakte - aantal) | • 12,00 m <sup>2</sup> - 1 stuk |

Het asbestmateriaal valt onder de mijlpaal van 2034.

Verwijderen

- Zorg voor een veilig beheer. Vermijd het beschadigen van het asbestmateriaal. Controleer de toestand jaarlijks op wijzigingen.
- Hemelwater dat afspoelt van asbestcement daken of gevels kan asbestdeeltjes bevatten. Gebruik het enkel voor gesloten circuits (bv. spoelen toiletten). Reinig na het vervangen van het dak of de gevel de dakgoten en regenwaterput of -ton om asbesthoudend sediment of slib te verwijderen
- Voer buitenluchtmetingen uit om actuele blootstellingsrisico's in de buitenlucht te monitoren.

- Eenvoudige handelingen: mag via doe-het-zelf of door werknemer(s) met opleidingsattest eenvoudige handelingen  
Volgens de richtlijnen in de Codex Welzijn op het Werk, Boek VI titel 3 asbest, mogen hechtgebonden asbesttoepassingen die niet beschadigd zijn of waarbij er geen vrije vezels zichtbaar zijn en waarbij verwijdering geen aanleiding geeft tot een wijziging van de toestand verwijderd worden via de methode van eenvoudige handelingen.

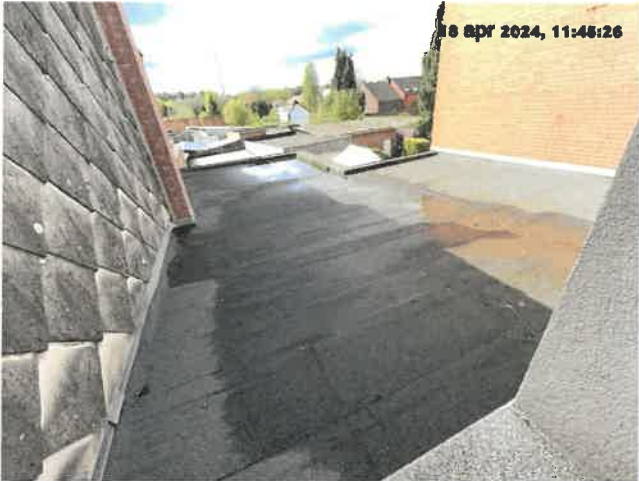
## Fiche 2: Woning platte daken

Platte daken gerenoveerd in 2020 in bijlagen factuur

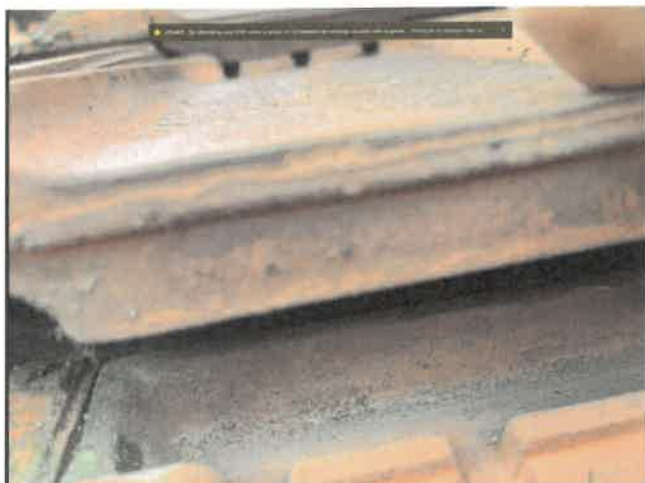
## Fiche 3: Onderdak

Het was niet mogelijk om de pannen op te tillen zonder risico op schade. Aan de binnenzijde is de zolder afgewerkt met Gyproc. Er kon bijgevolg niet geverifieerd worden of er een onderdak aanwezig is.

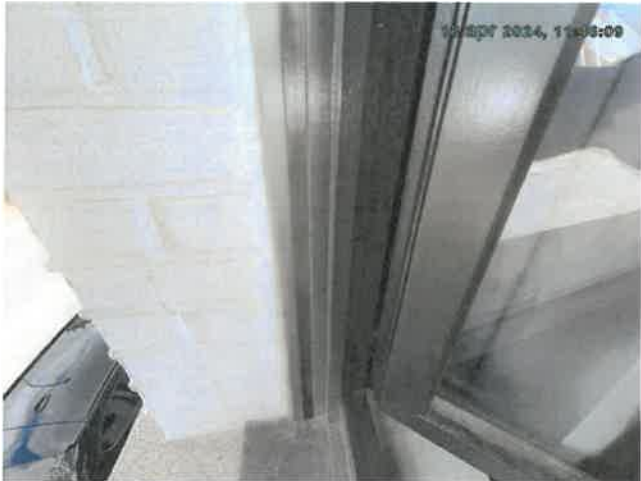
# Fiche 4: Afdichting aan ramen en deuren

Afdichting aan ramen en deuren tussen kader en glas met rubber en tussen kader en gevel met silicone

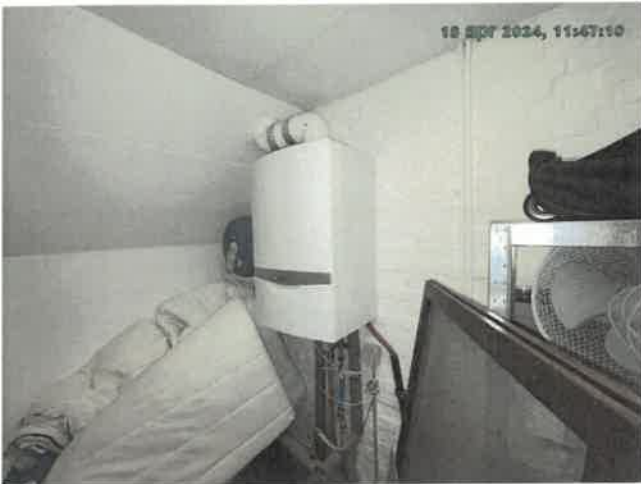
# Fiche 5: Dichtingen in CV-installatie

CV-Installatie MERK Vaillant bouwjaar 2019. Omwille van het bouwjaar mogen de dichtingen van de CV-installatie als asbestvrij beschouwd worden (asbestvrij vanaf 1999). Het bewijsstuk is opgeladen in de databank.

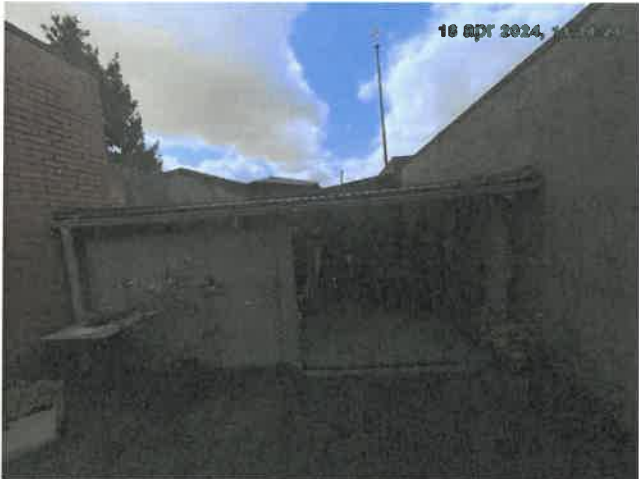
# Fiche 6: Afdak

Geen asbesthoudende materialen vastgesteld

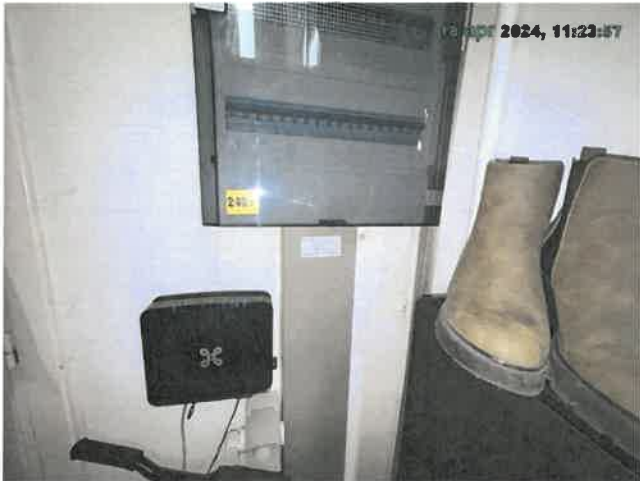
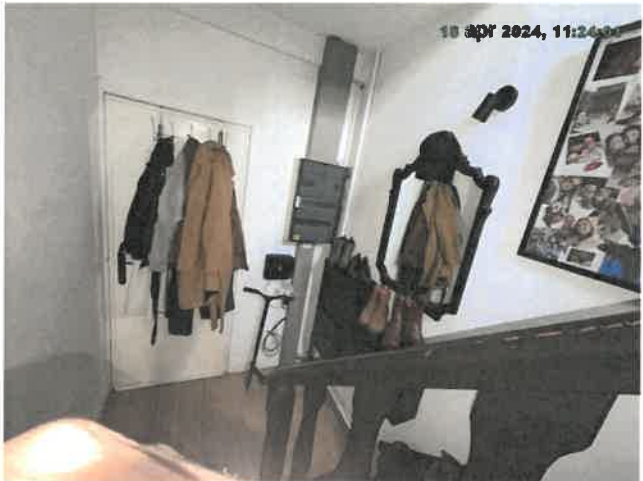
# Fiche 7: Pleisterwerk aan de muren

Geen asbest

| # | Type | Referentie | Resultaat |
|---|---|---|---|
| 7.1 | Mengmonster | 02 | Geen asbest |

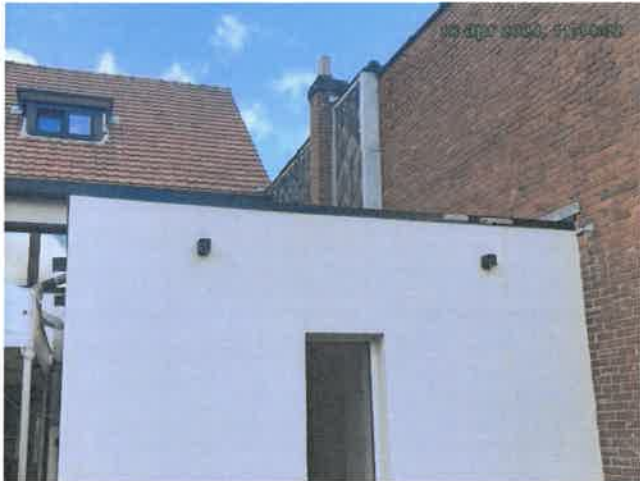
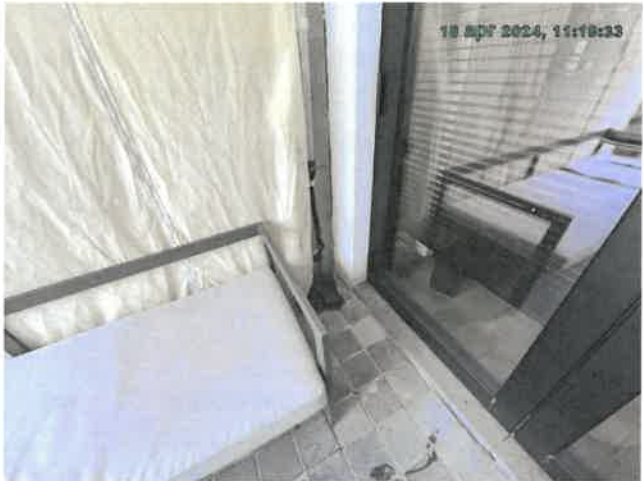
## Fiche 8: Crepi

Geen asbest

| # | Type | Referentie | Resultaat |
|---|---|---|---|
| 8.1 | Puntmonster | 01 | Geen asbest |

| <b>Opmerking</b> | Crepi enkel aan de achtergevel |

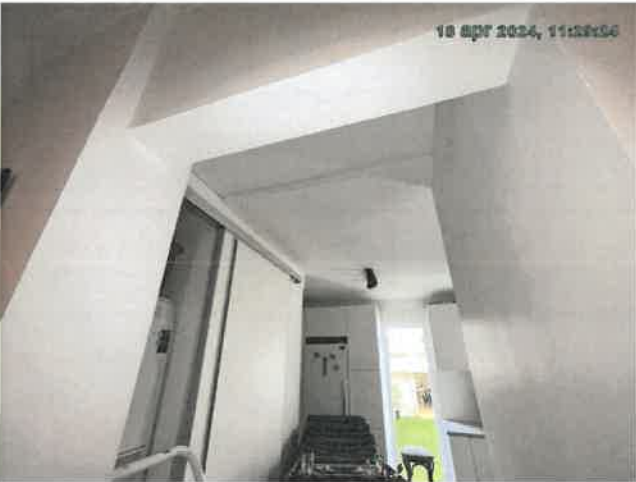
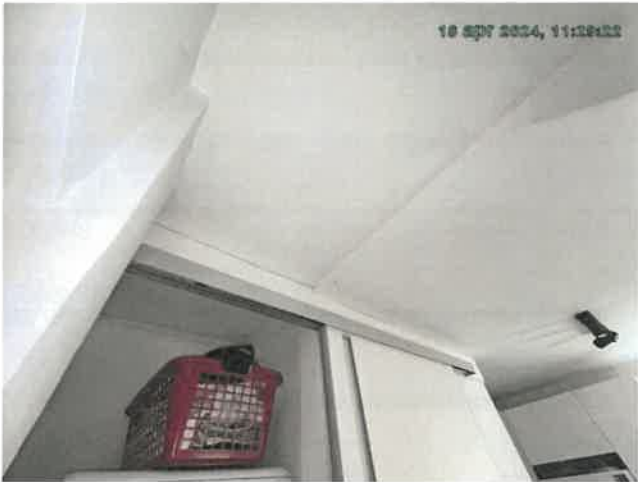
# Fiche 9: Pleisterwerk aan de plafonds

Geen asbest

| # | Type | Referentie | Resultaat |
|---|---|---|---|
| 9.1 | Mengmonster | 03 | Geen asbest |
