# Asbestinventarisat attest

Philippe Spethstraat 46, 2950 Kapellen

Attestnummer : 20260303-000482.001

Uitgegeven op : 05.03.2026

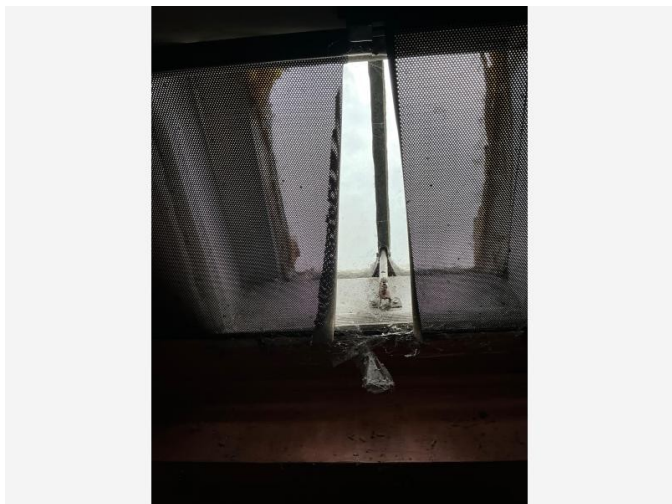
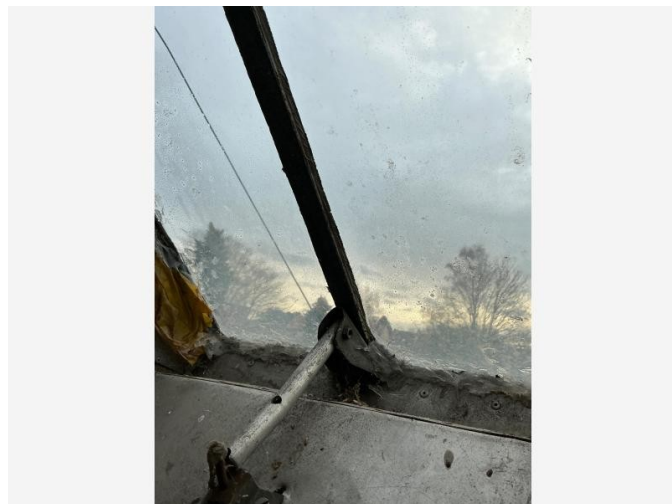
Het asbestmateriaal valt onder de mijlpaal van 2040.

| Eindbeoordeling materiaalisico | Verhoogd materiaalisico en/of verhoogde kans op vezelvrijgave |

| Asbestsoort (vezeltype) | Alleen chrysotiel |
| Toestand van het materiaal | Matig beschadigd, matig verweerd |

| # | Type | Referentie | Resultaat |
|---|---|---|---|
| 1.1 | Puntmonster | Staal 4 | Chrysotiel |

| Beschrijving | Afdichtingsmateriaal |

Verwijderen

- Zorg voor een veilig beheer. Vermijd het beschadigen van het asbestmateriaal. Controleer de toestand jaarlijks op wijzigingen.

- Eenvoudige handelingen: mag via doe-het-zelf of door werknemer(s) met opleidingsattest eenvoudige handelingen  
De toepassing extra fixeren en gebruik van puntafzuiging dmv stofzuiger met absoluut filter

Vermoedelijk zullen de ramen vervangen worden . De ramen mogen in zijn geheel afgevoerd worden als asbesthoudend afval. Indien hout en glas gescheiden afgevoerd worden mogen er geen stopverf restanten achterblijven op het houtwerk.

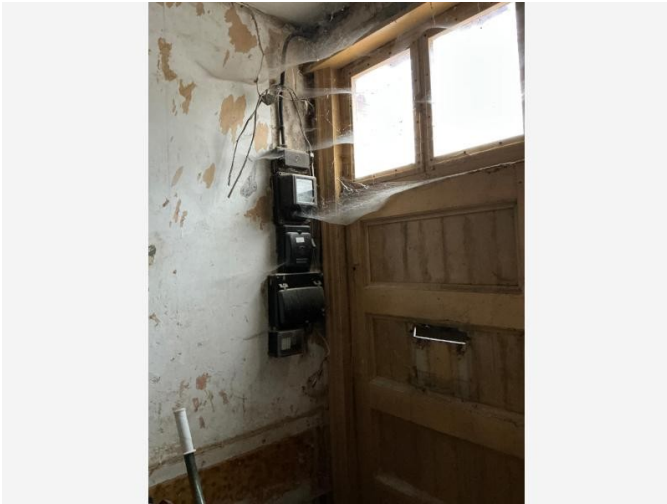
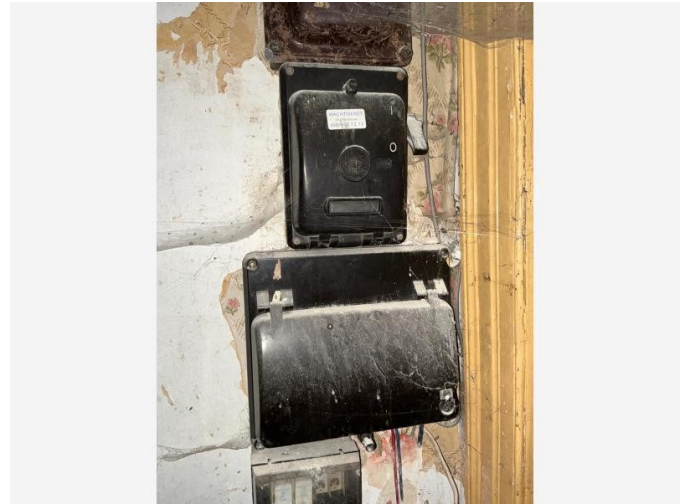
Het asbestmateriaal valt onder de mijlpaal van 2040.

| Eindbeoordeling materiaalrisico | Laag materiaalrisico en/of verlaagde kans op vezelvrijgave |

| Asbestsoort (vezeltype) | Crocidoliet aanwezig |
| Toestand van het materiaal | Onbeschadigd, niet verweerd |

| Beschrijving | Bakeliet |

Zorgvuldig beheren

- Zorg voor een veilig beheer. Vermijd het beschadigen van het asbestmateriaal. Controleer de toestand jaarlijks op wijzigingen.
- Voer bijkomende staalname(s) uit.

- Eenvoudige handelingen: mag via doe-het-zelf of door werknemer(s) met opleidingsattest eenvoudige handelingen  
Schakelaars, stopcontacten en andere gelijkaardige toepassingen kunnen eenvoudig losgeschroefd, afvoeren op de daarvoor voorziene plek op containerpark

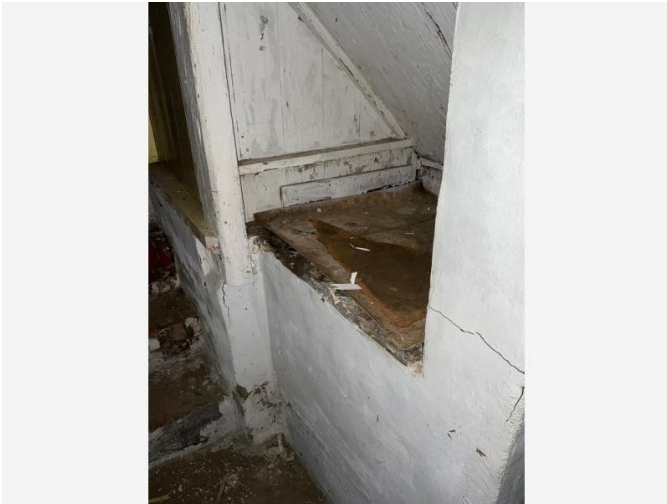
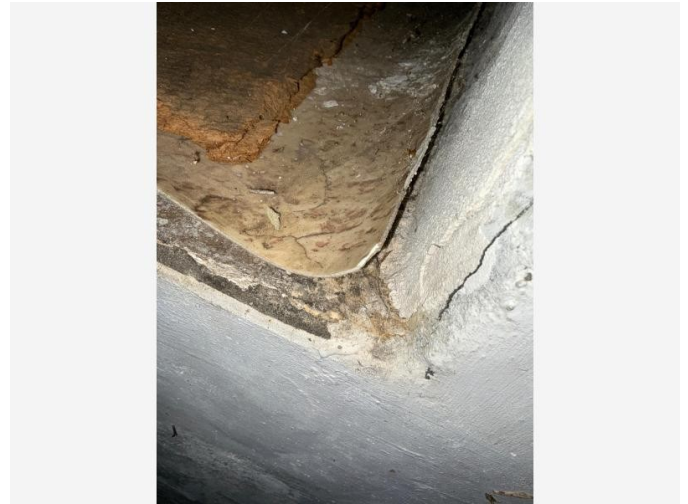
Het asbestmateriaal valt onder de mijlpaal van 2040.

| Eindbeoordeling materiaalarisico | Laag materiaalarisico en/of verlaagde kans op vezelvrijgave |

| Asbestsoort (vezeltype) | Alleen chrysotiel |
| Toestand van het materiaal | Licht beschadigd, licht verweerd. Intact calciumsilicaatmateriaal of categorie III 'gebondenheid' |

| # | Type | Referentie | Resultaat |
|---|---|---|---|
| 3.1 | Puntmonster | Staal 2 | Chrysotiel |

| Beschrijving | Zeil |

Zorgvuldig beheren

- Zorg voor een veilig beheer. Vermijd het beschadigen van het asbestmateriaal. Controleer de toestand jaarlijks op wijzigingen.

- Eenvoudige handelingen: mag via doe-het-zelf of door werknemer(s) met opleidingsattest eenvoudige handelingen voorzichtig oprollen, verpakken in folie, gebruik PBM's en afvoeren naar een lokaal containerpark als hechtgebonden asbestafval

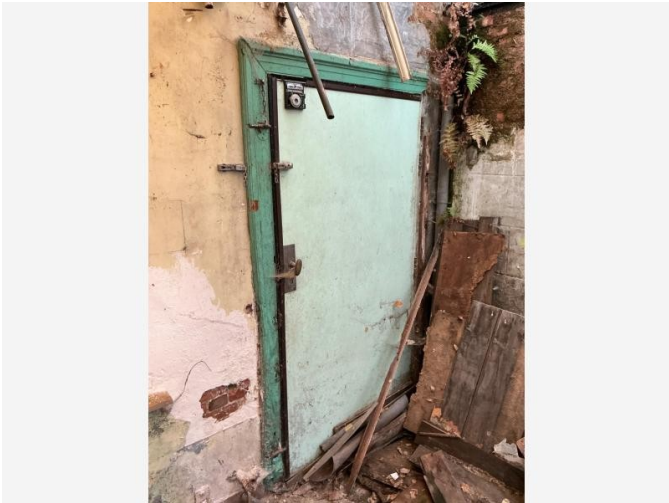
*Situeringsfoto*

**Reden:** Slotvaste toegangspoort, -deur of -luik

**Uitleg van de asbestdeskundige:** Deur kan niet worden geopend

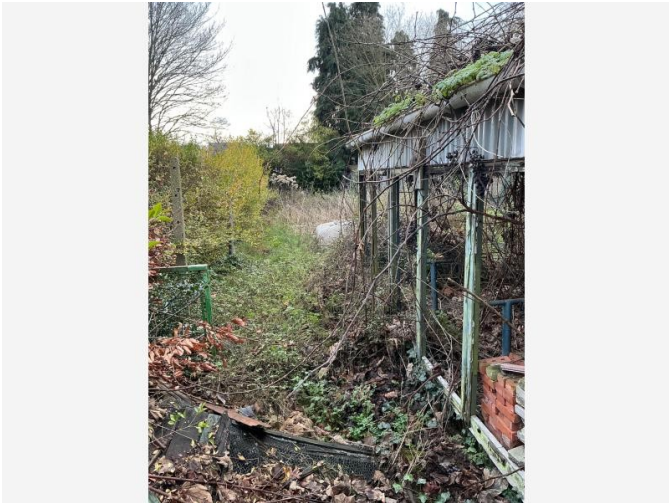
*Situeringfoto*

**Reden:** Overwoekerende vegetatie

**Uitleg van de asbestdeskundige:** Tuin is dichtgegroeid met vegetatie

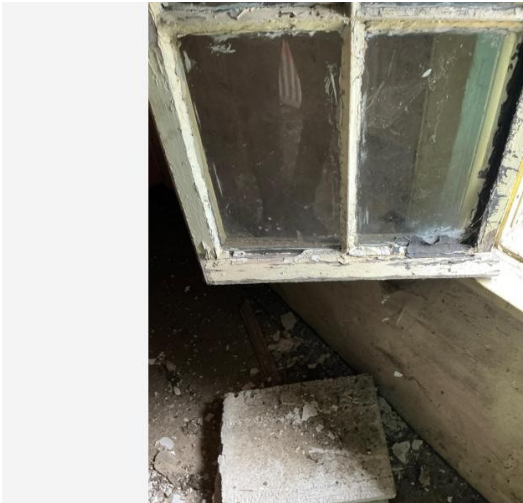
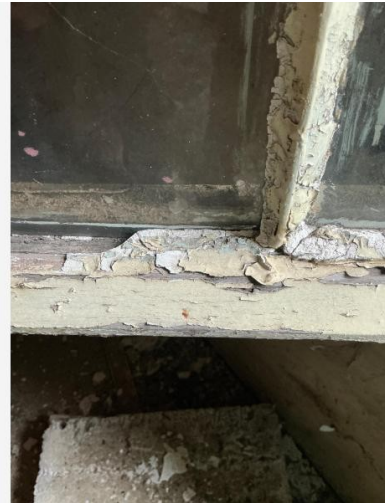
## Fiche 6: Stopverf

Geen asbest

| # | Type | Referentie | Resultaat |
|---|---|---|---|
| 6.1 | Puntmonster | Staal 5 | Geen asbest |

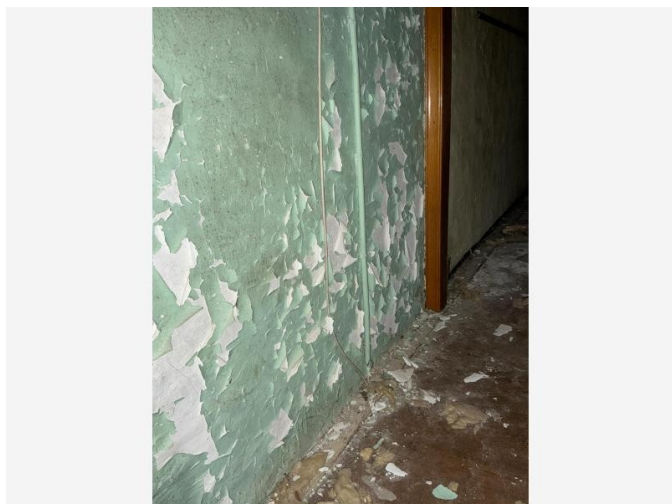
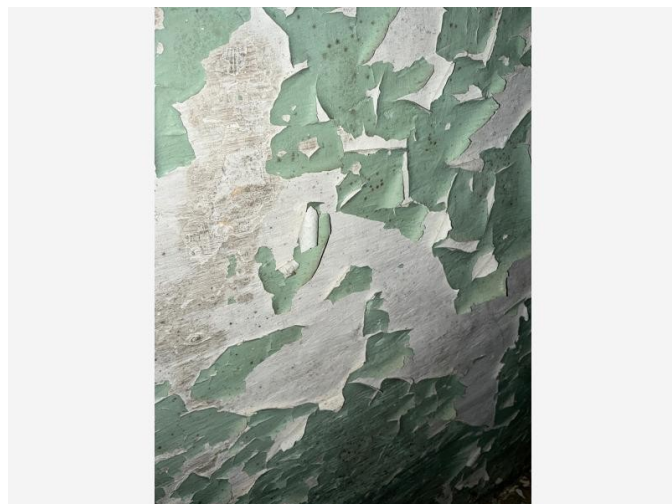
## Fiche 7: Asbesthoudende verf

Geen asbest

| # | Type | Referentie | Resultaat |
|---|---|---|---|
| 7.1 | Puntmonster | Staal 3 | Geen asbest |

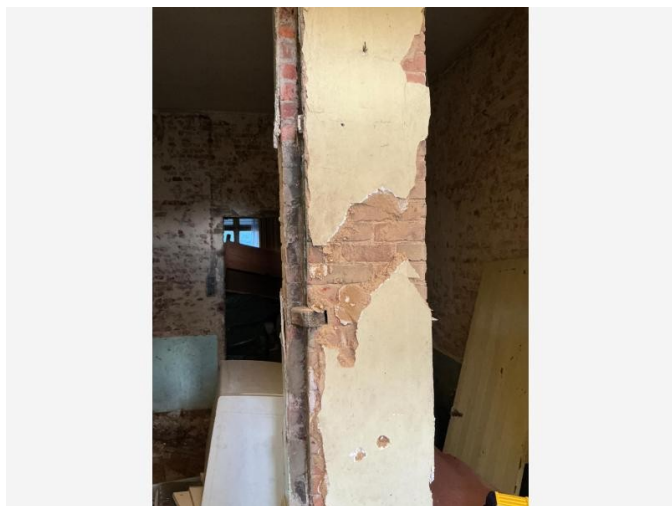
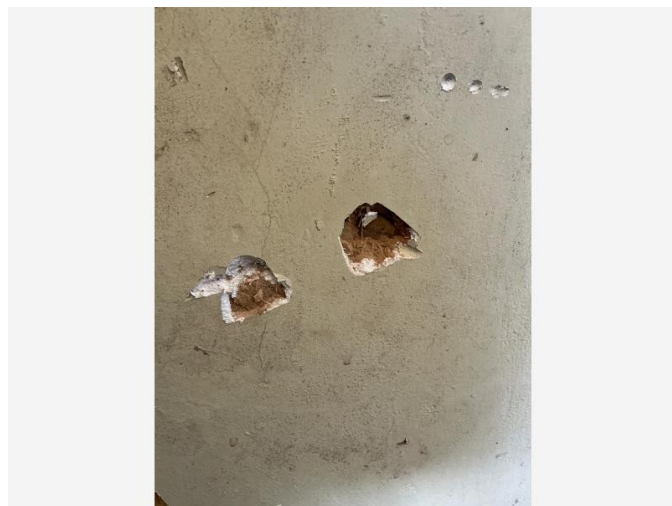
Geen asbest

| # | Type | Referentie | Resultaat |
|---|---|---|---|
| 8.1 | Mengmonster | Staal 1 | Geen asbest |

| Beschrijving | Pleisterwerk |

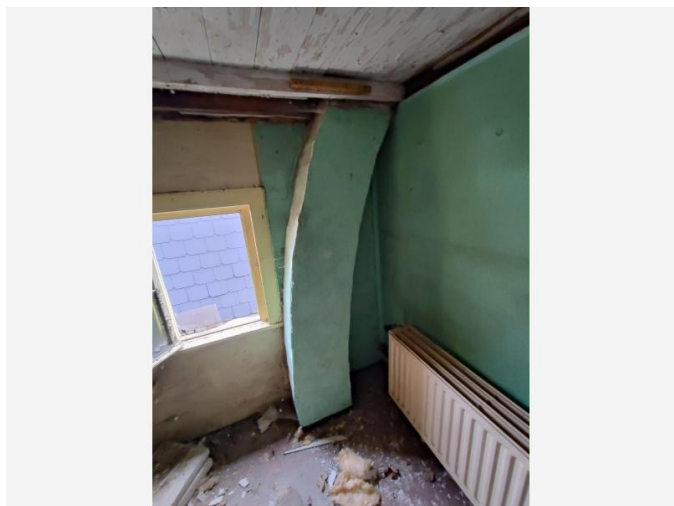
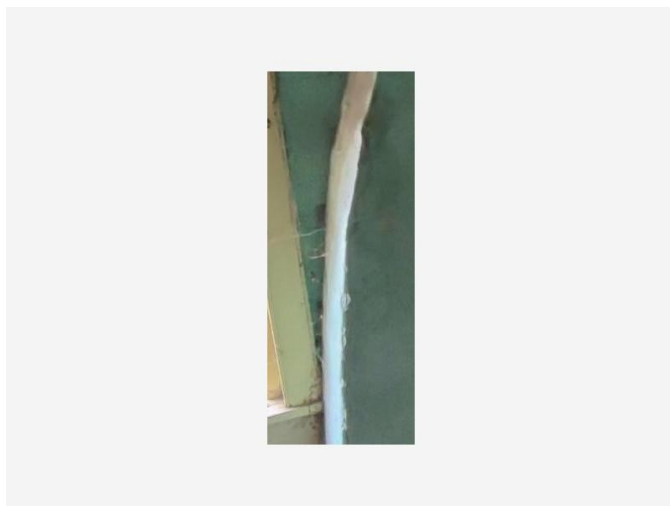
## Fiche 9: Asbestcement

Geen asbest

| # | Type | Referentie | Resultaat |
|---|---|---|---|
| 9.1 | Puntmonster | Staal 6 | Geen asbest |
