# Asbestinventarisatetest

Pachthoevelaan 47/0201, 2180 Antwerpen

Attestnummer : **20260910-000110.001**

Uitgegeven op : **18.09.2026**

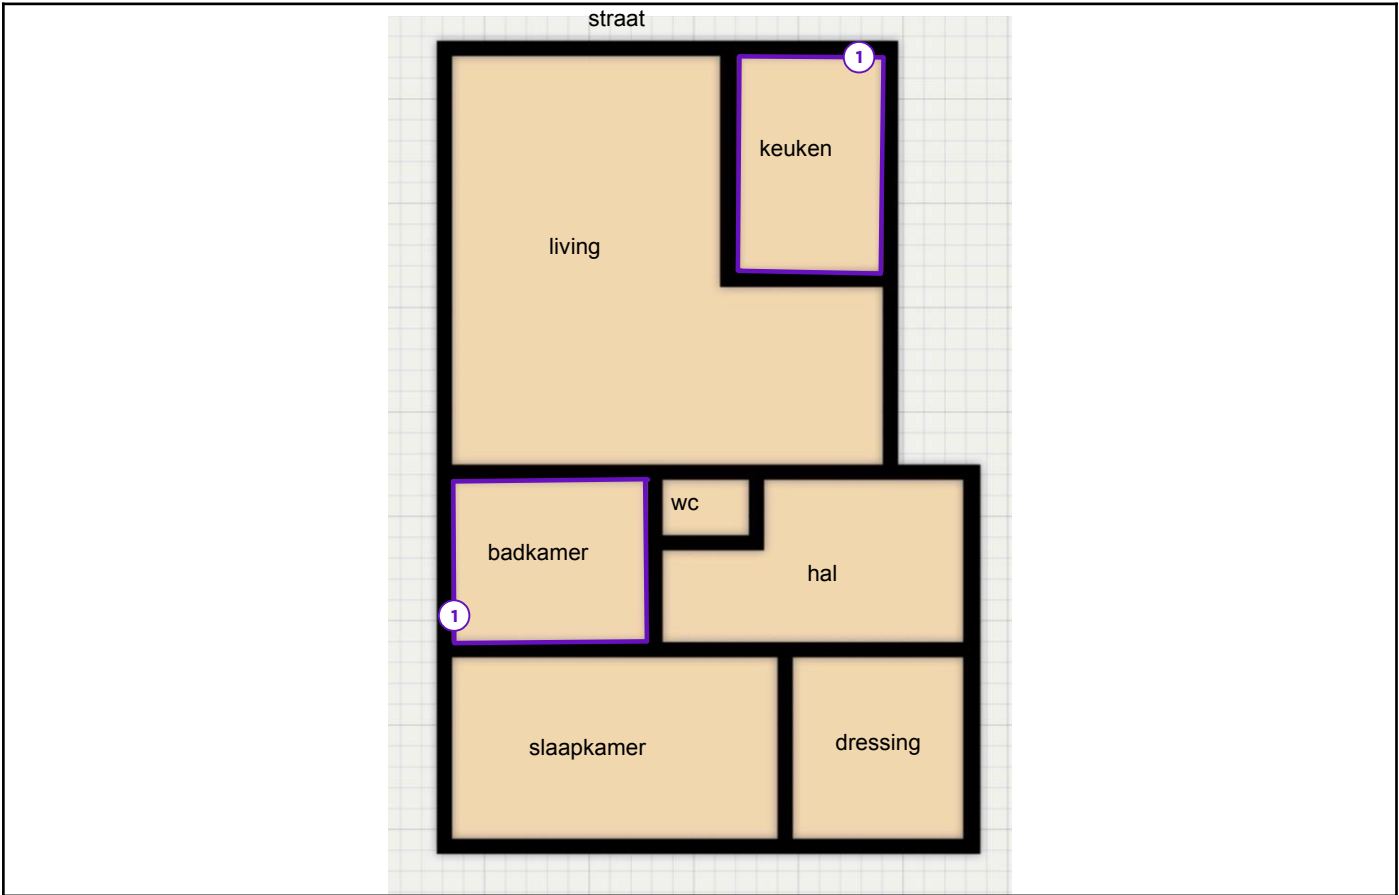
# Plan 1.3: Grondplan kopie 2

| Beschrijving | Type | Actie |
|---|---|---|
| 1. Tegellijm | Advies | - |

In het inspectieprotocol is een monsternamen van tegel- en vloerlijm verplicht om dit te identificeren als niet-asbesthoudend. Er waren geen facturen ter beschikking die bevestigen dat de tegels/vloer na 2001 waren geplaatst. Er waren geen bestaande beschadigingen aan de wandtegels of vloer om de lijm voldoende te kunnen inspecteren. Om dit af te toetsen is het aangewezen om bij eventuele renovatiewerken aan de tegels en de parket verder onderzoek/staalname te laten uitvoeren ter controle.

| (Asbest)materiaal | In-situ afwerkingslagen - Lijm laag |

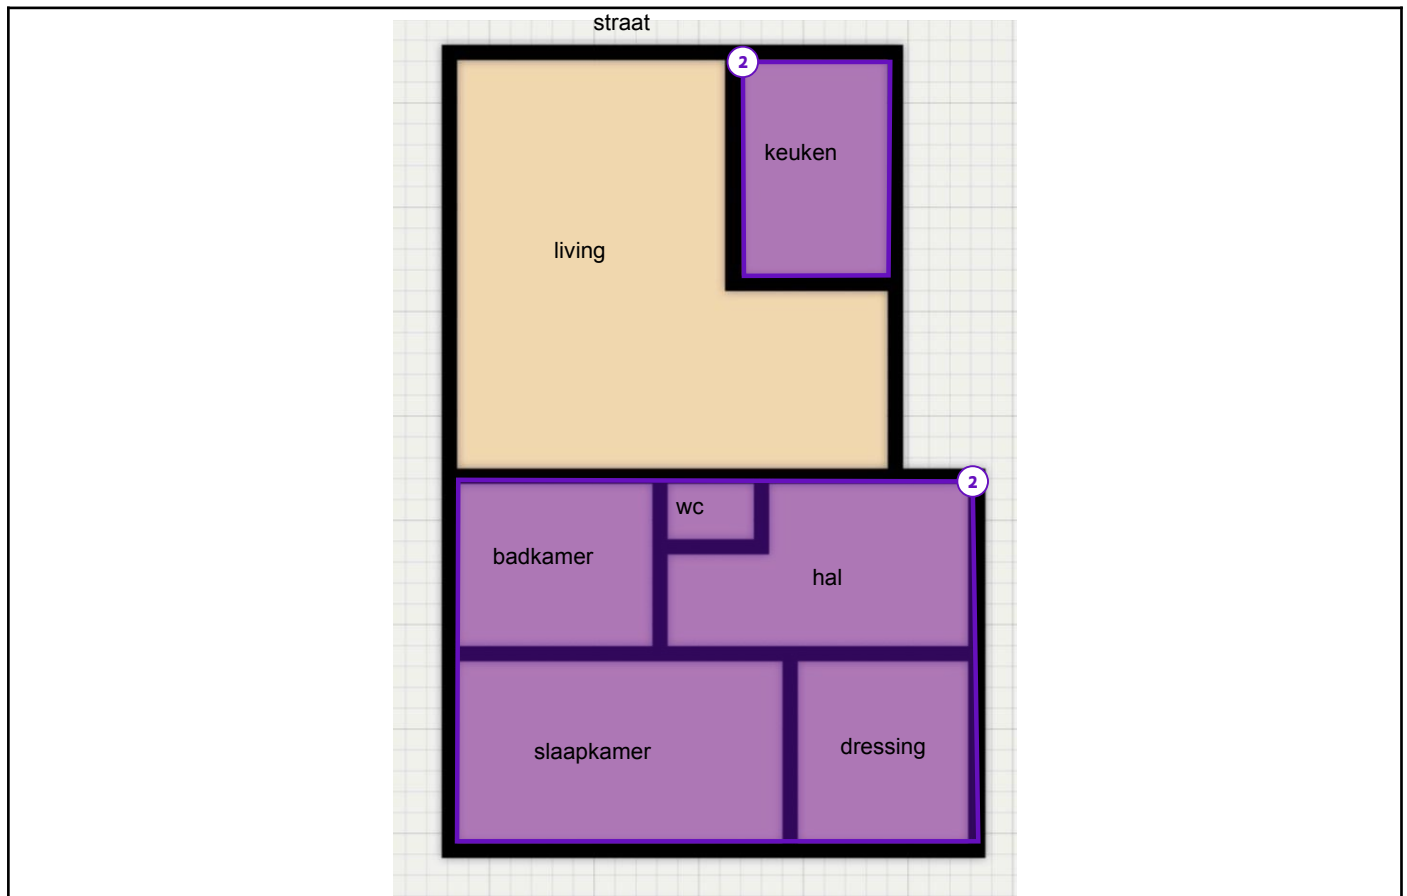
## Plan 1.4: Grondplan kopie 3

| Beschrijving | Type | Actie |
|---|---|---|
| 2. Vals plafond | Advies | - |

Boven een vals plafond kunnen er asbestverdachte toepassingen aanwezig zijn die nog niet zijn geïnspecteerd, zoals pleisterwerk. Deze moeten bij renovatiewerken nog worden onderzocht.

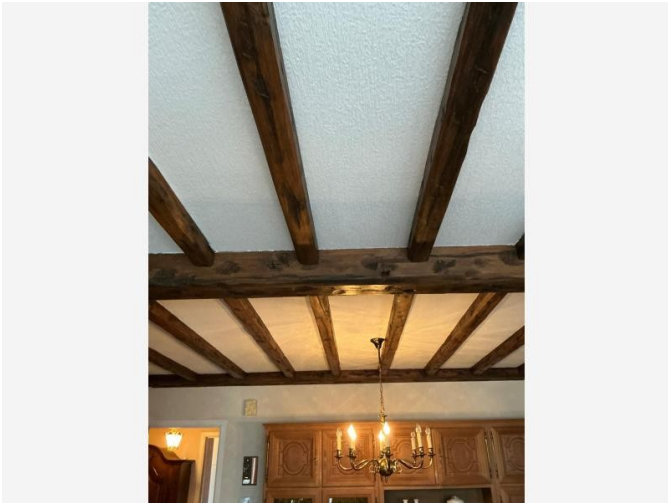
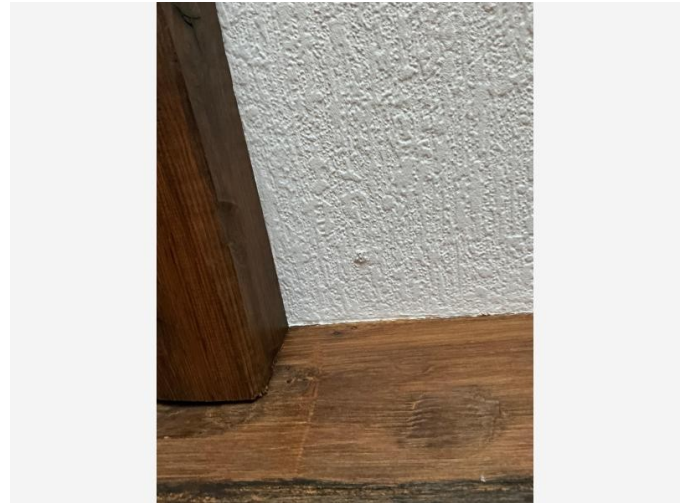
## Fiche 3: Pleisterwerk plafond

### Conclusie

Geen asbest

| # | Type | Referentie | Resultaat |
|---|---|---|---|
| 3.1 | Mengmonster | 6020606687 | Geen asbest |

| Beschrijving | Pleisterwerk plafond |
| Primaire drager | Plafond |
| Bindmiddel van materiaal | Gips - kalk |

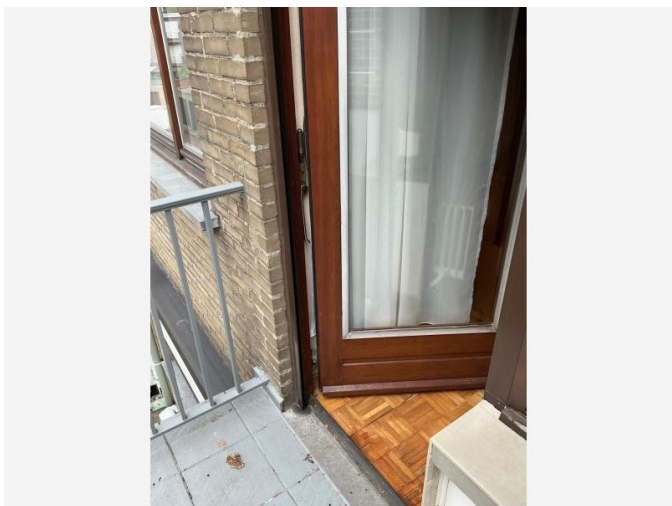
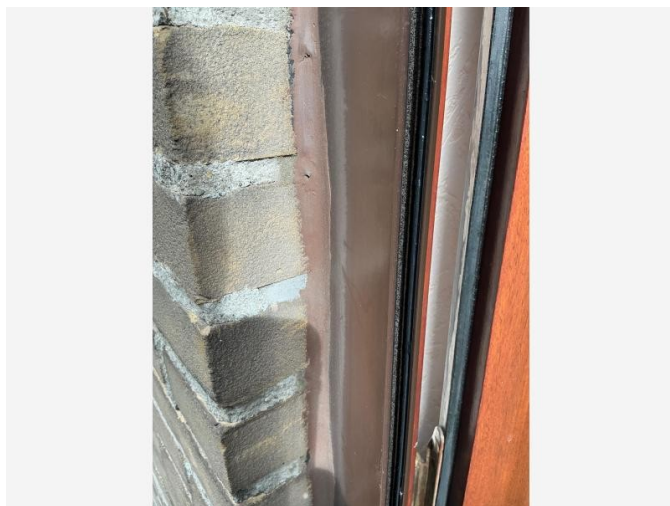
## Fiche 4: Pasta

### Conclusie

Geen asbest

| # | Type | Referentie | Resultaat |
|---|---|---|---|
| 4.1 | Puntmonster | 6020606689 | Geen asbest |

| Beschrijving | Pasta |
| Primaire drager | Wandopening verticaal (raam, deur, ...) |
| Bindmiddel van materiaal | Kitten, mastiek, pasta |

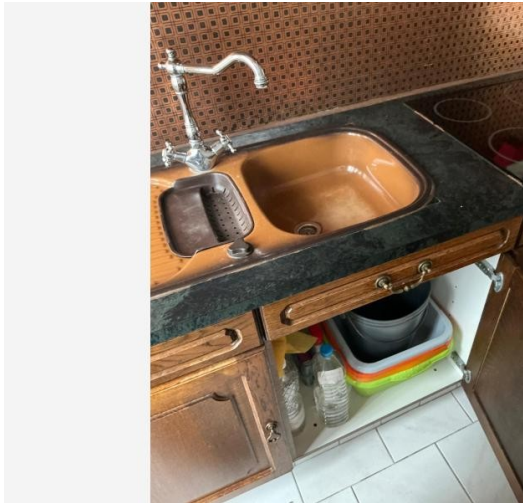
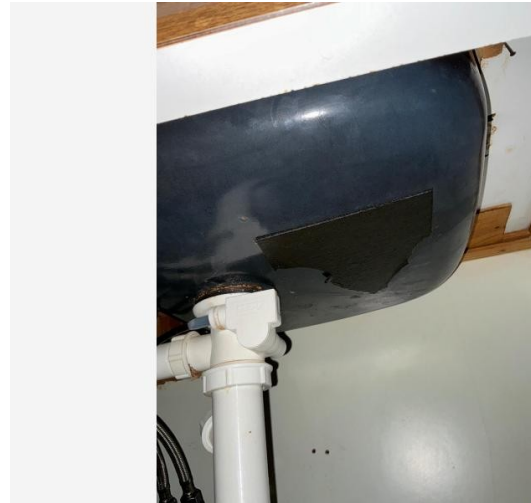
## Fiche 5: Dreunplaat

### Conclusie

Geen asbest

| # | Type | Referentie | Resultaat |
|---|---|---|---|
| 5.1 | Puntmonster | 6020606690 | Geen asbest |

| Beschrijving | Dreunplaat |
| Primaire drager | Sanitaire infrastructuur en uitrusting (toe- en afvoer) |
| Bindmiddel van materiaal | Bitumen (roofing, teer, asfalt) |

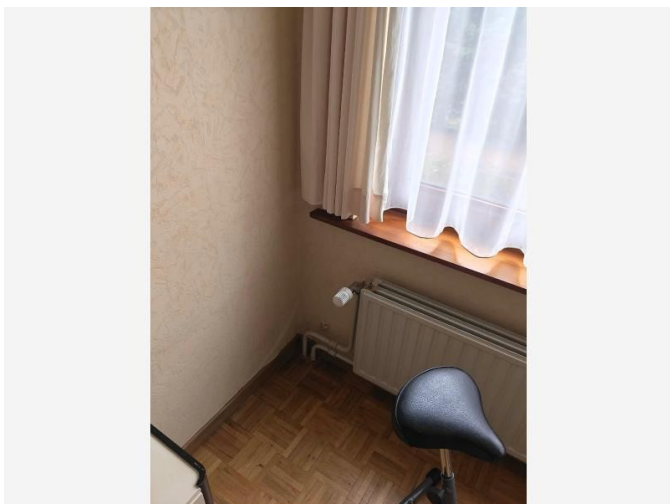
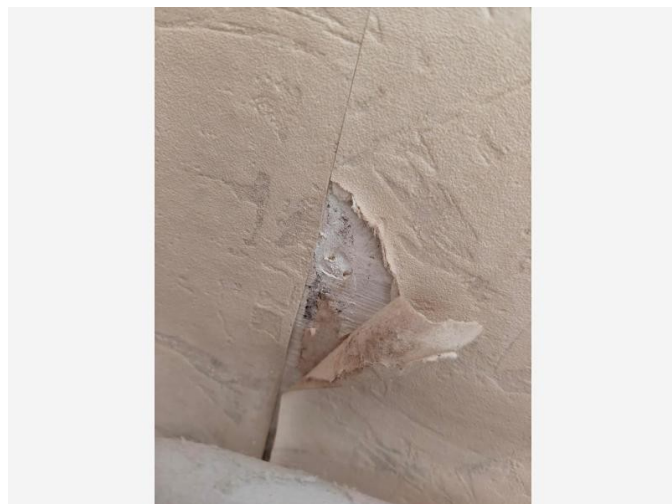
## Fiche 6: Pleisterwerk wanden

### Conclusie

Geen asbest

| # | Type | Referentie | Resultaat |
|---|---|---|---|
| 6.1 | Mengmonster | 6020606688 | Geen asbest |

| Beschrijving | Pleisterwerk wanden |
| Primaire drager | Binnenwand |
| Bindmiddel van materiaal | Gips - kalk |
