# Asbestinventarisatetest

Kloosterstraat 72, 2180 Antwerpen

Attestnummer : 20260908-000102.000

**Asbestveilig** (maar mogelijk niet asbestvrij)

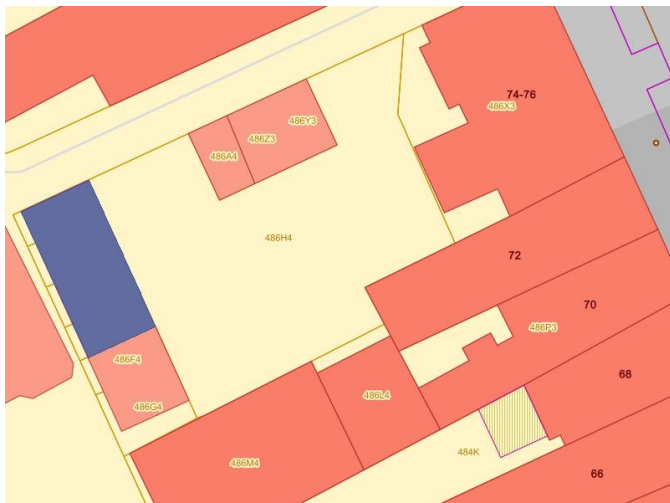
## Zone 2: Bijgebouw

- 0 Asbestmaterialen
- 0 Beperkingen
- 0 Uitsluitingen
- 0 Roerende goederen
- 0 Puin, steenslag, (water)bodem
- 0 Adviezen
- 0 Geen asbest

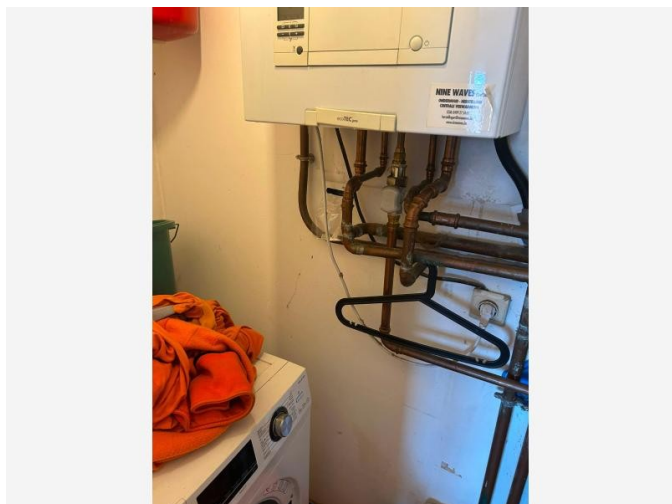
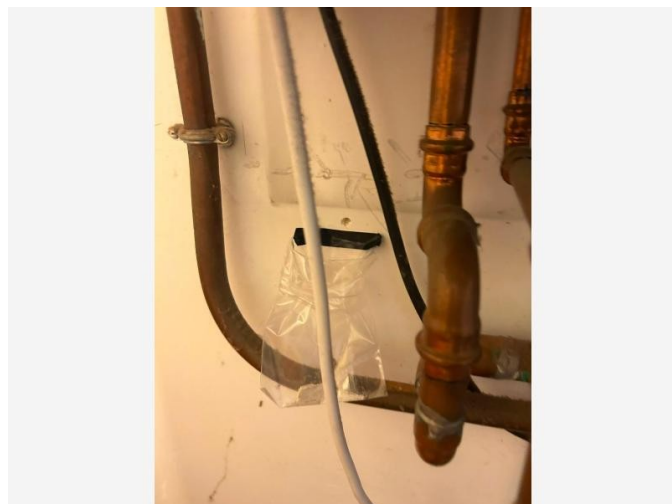
## Fiche 1: Pleisterwerk wanden

Geen asbest

| # | Type | Referentie | Resultaat |
|---|---|---|---|
| 1.1 | Mengmonster | 6020538969 | Geen asbest |

| Bindmiddel van materiaal | Gips - kalk |
| Gebondenheid op basis van bindmiddel | Niet-hechtgebonden |

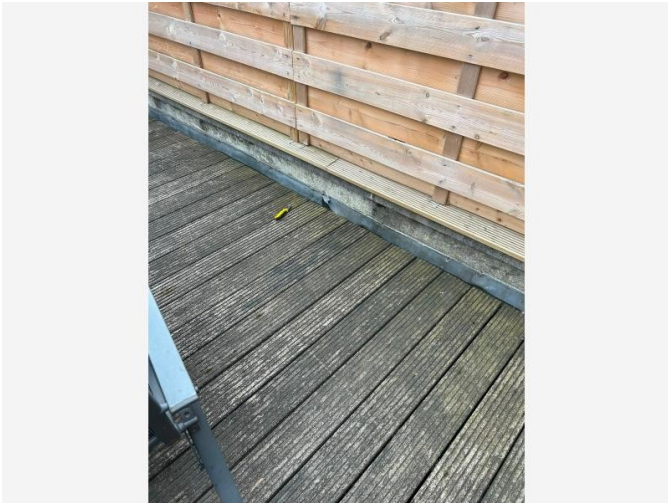
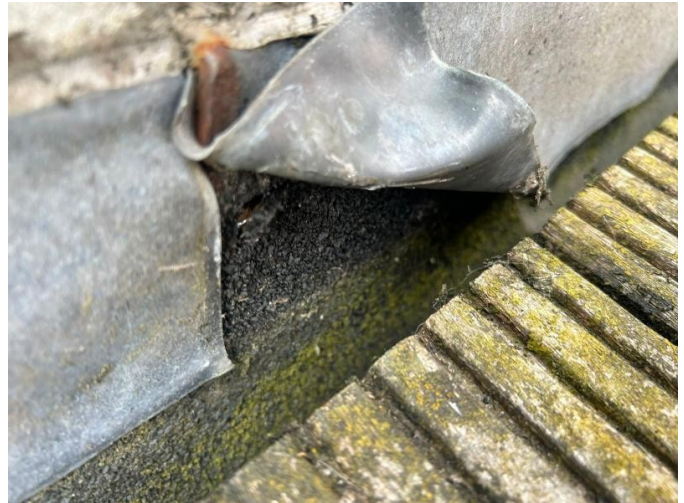
## Fiche 2: Dakbedekking

Geen asbest

| # | Type | Referentie | Resultaat |
|---|---|---|---|
| 2.1 | Puntmonster | 6020538971 | Geen asbest |

| Bindmiddel van materiaal | Bitumen (roofing, teer, asfalt) |
| Gebondenheid op basis van bindmiddel | Hecht |

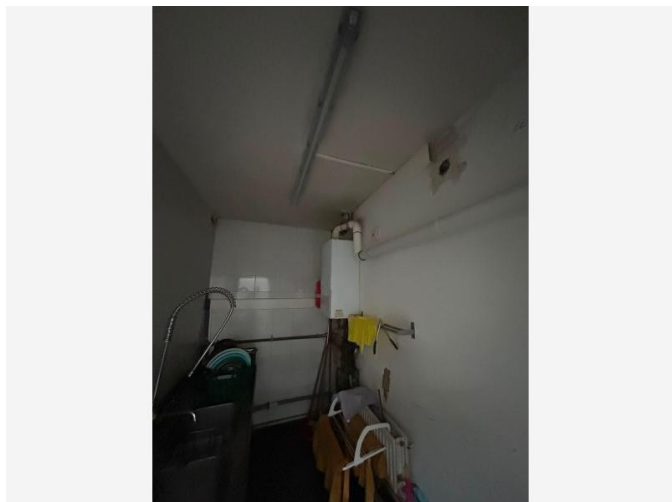
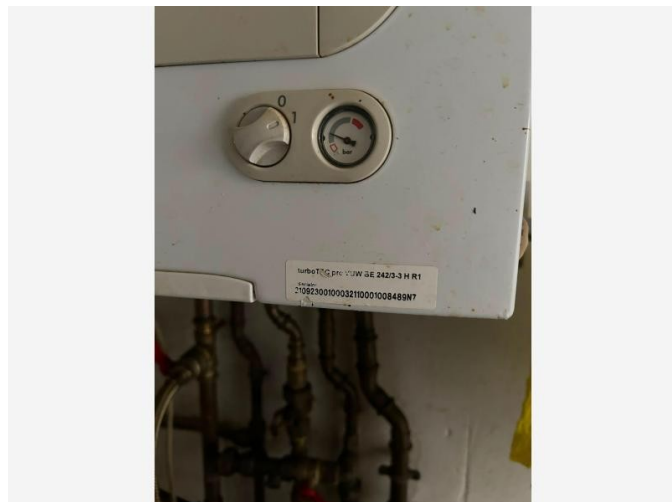
### Fiche 3: Ketel

| Beschrijving | Notitie | Terug te vinden op plannen |
|---|---|---|
| Fiche 3: Ketel | - | Plan 1.1: Gelijkvloers |

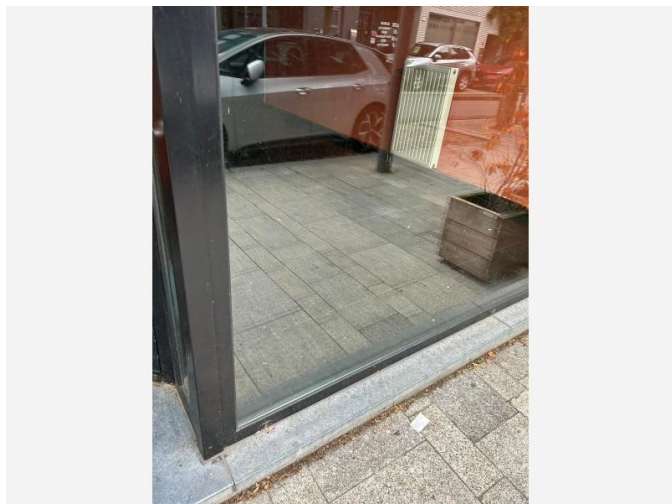
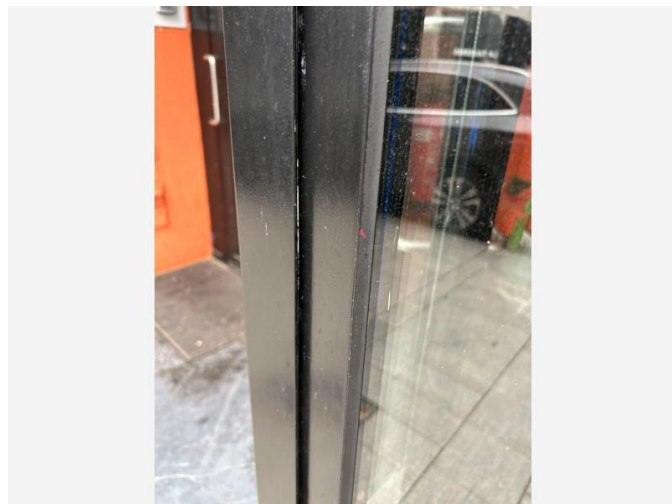
### Fiche 4: Kitten ramen

| Beschrijving | Notitie | Terug te vinden op plannen |
|---|---|---|
| Fiche 4: Kitten ramen | De kitten van de ramen bestaan uit rubber of siliconen, deze zijn niet-asbestverdacht. | Plan 1.1: Gelijkvloers |

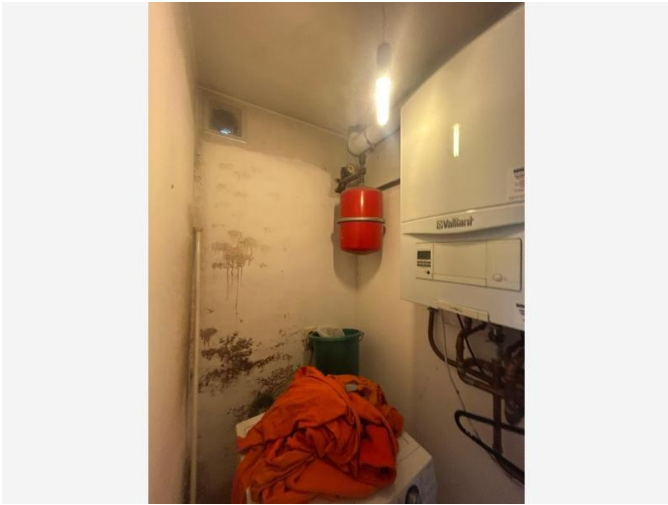
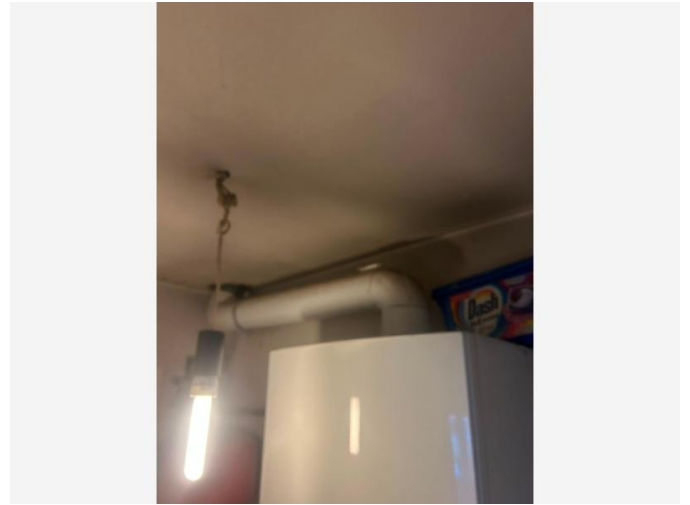
## Fiche 5: Rookgaskanaal

| Beschrijving | Notitie | Terug te vinden op plannen |
|---|---|---|
| Fiche 5: Rookgaskanaal | Het rookgaskanaal bestaat uit metaal of pvc, deze is niet-asbestverdacht. | Plan 1.2: 1e verdieping |
