# Asbestinventarisatetest

Praaglaan 35/502, 2660 Antwerpen

Attestnummer : **20260703-000177.001**

Uitgegeven op : **03.07.2026**

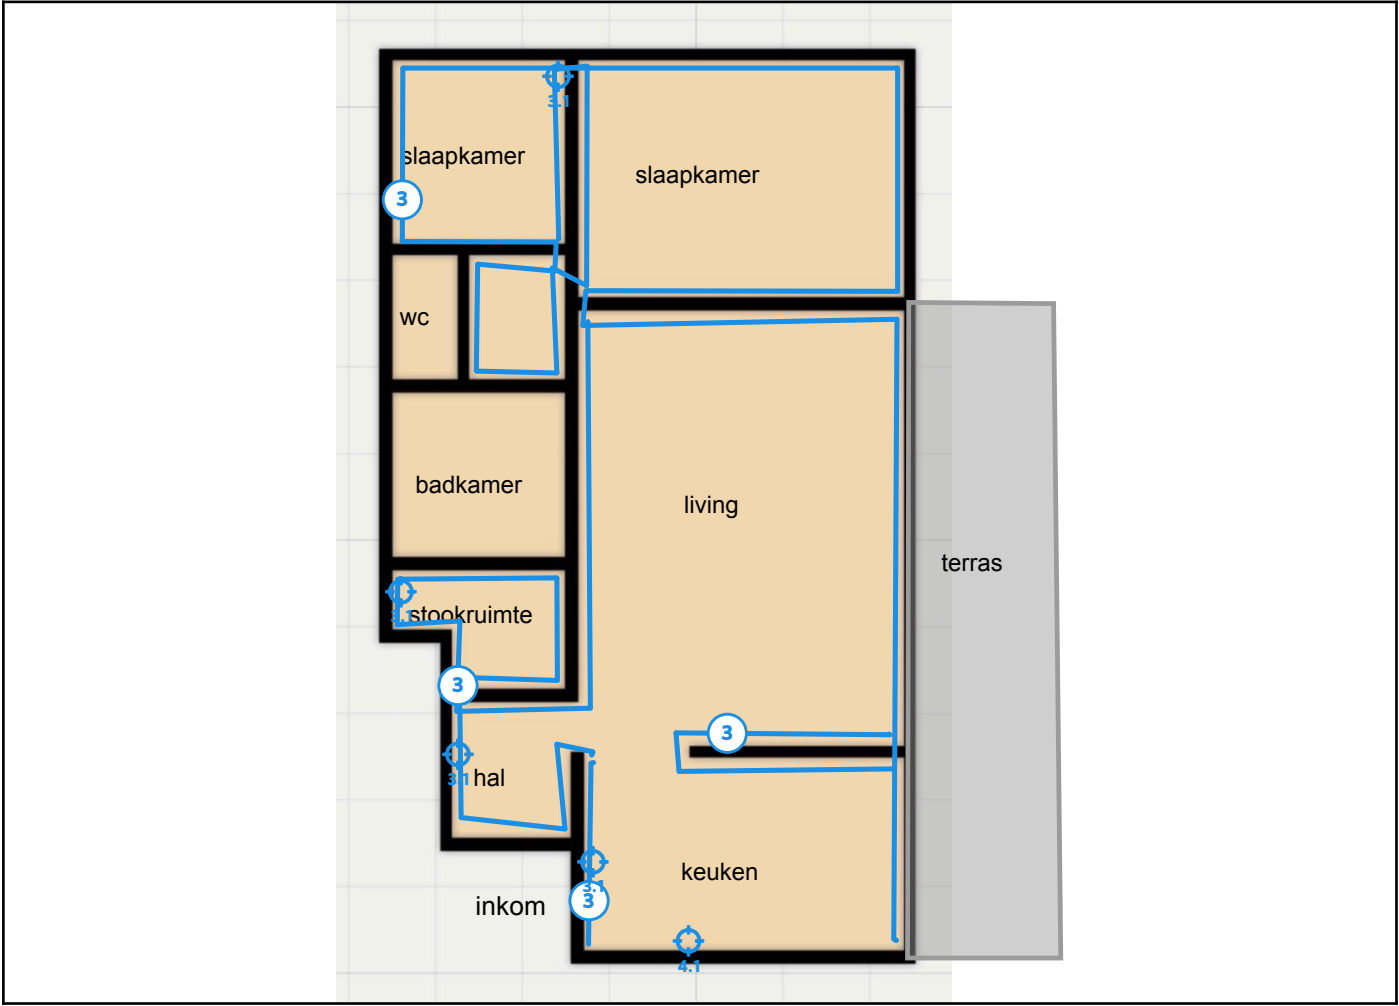
# Plan 1.1: Grondplan

| Beschrijving | Type | Actie |
|---|---|---|
| 3. Pleisterwerk wanden | Geen asbest | - |
| 4. Dreunplaat | Geen asbest | - |

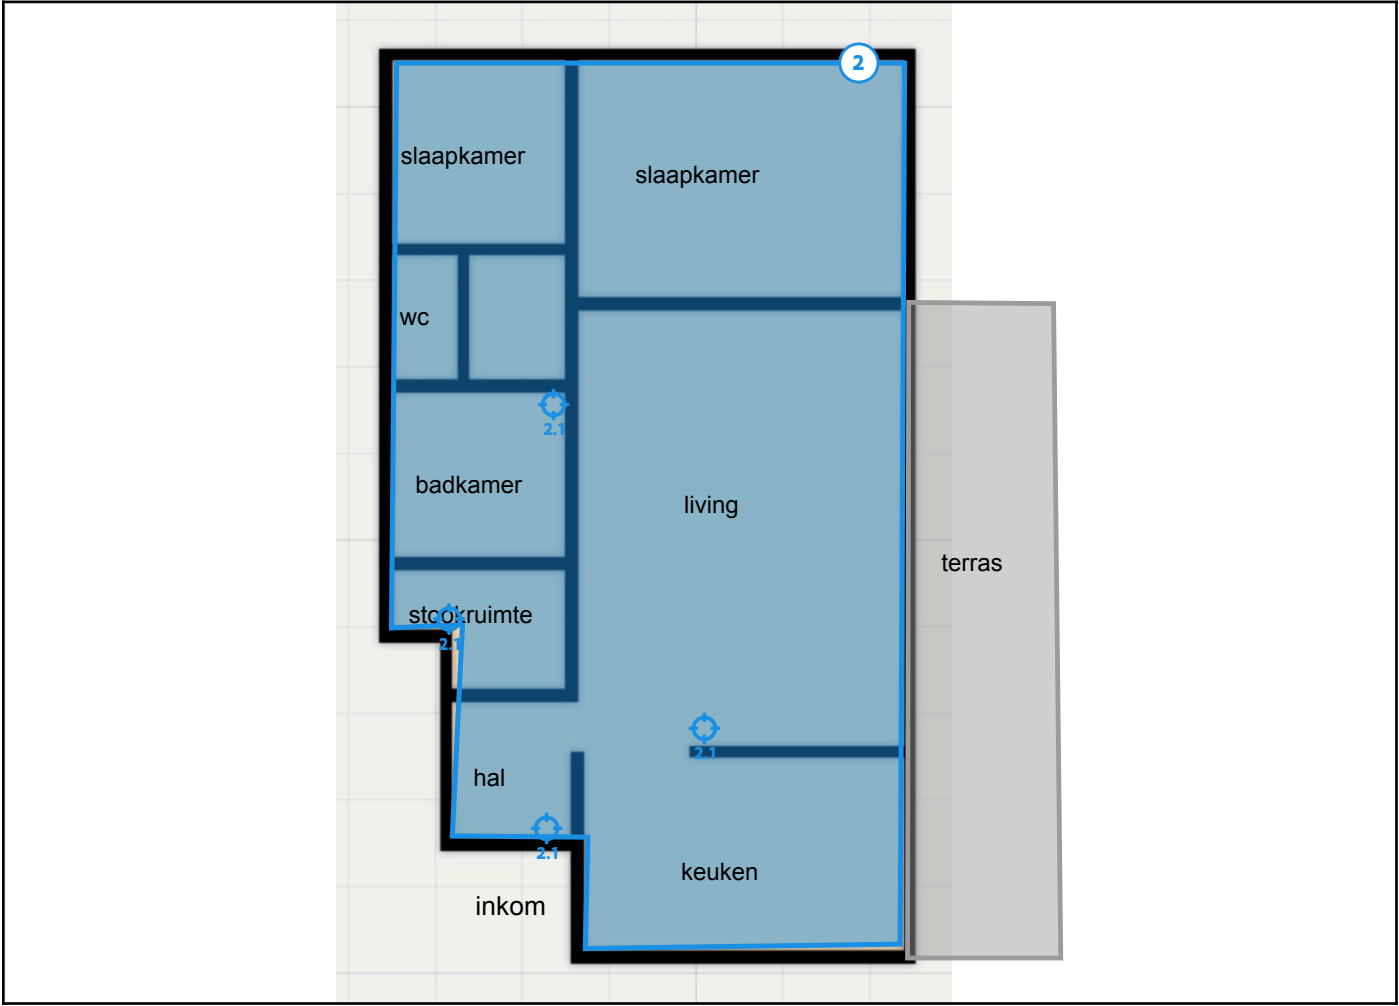
# Plan 1.2: Grondplan kopie

| Beschrijving | Type | Actie |
|---|---|---|
| 2. Pleisterwerk plafond | Geen asbest | - |

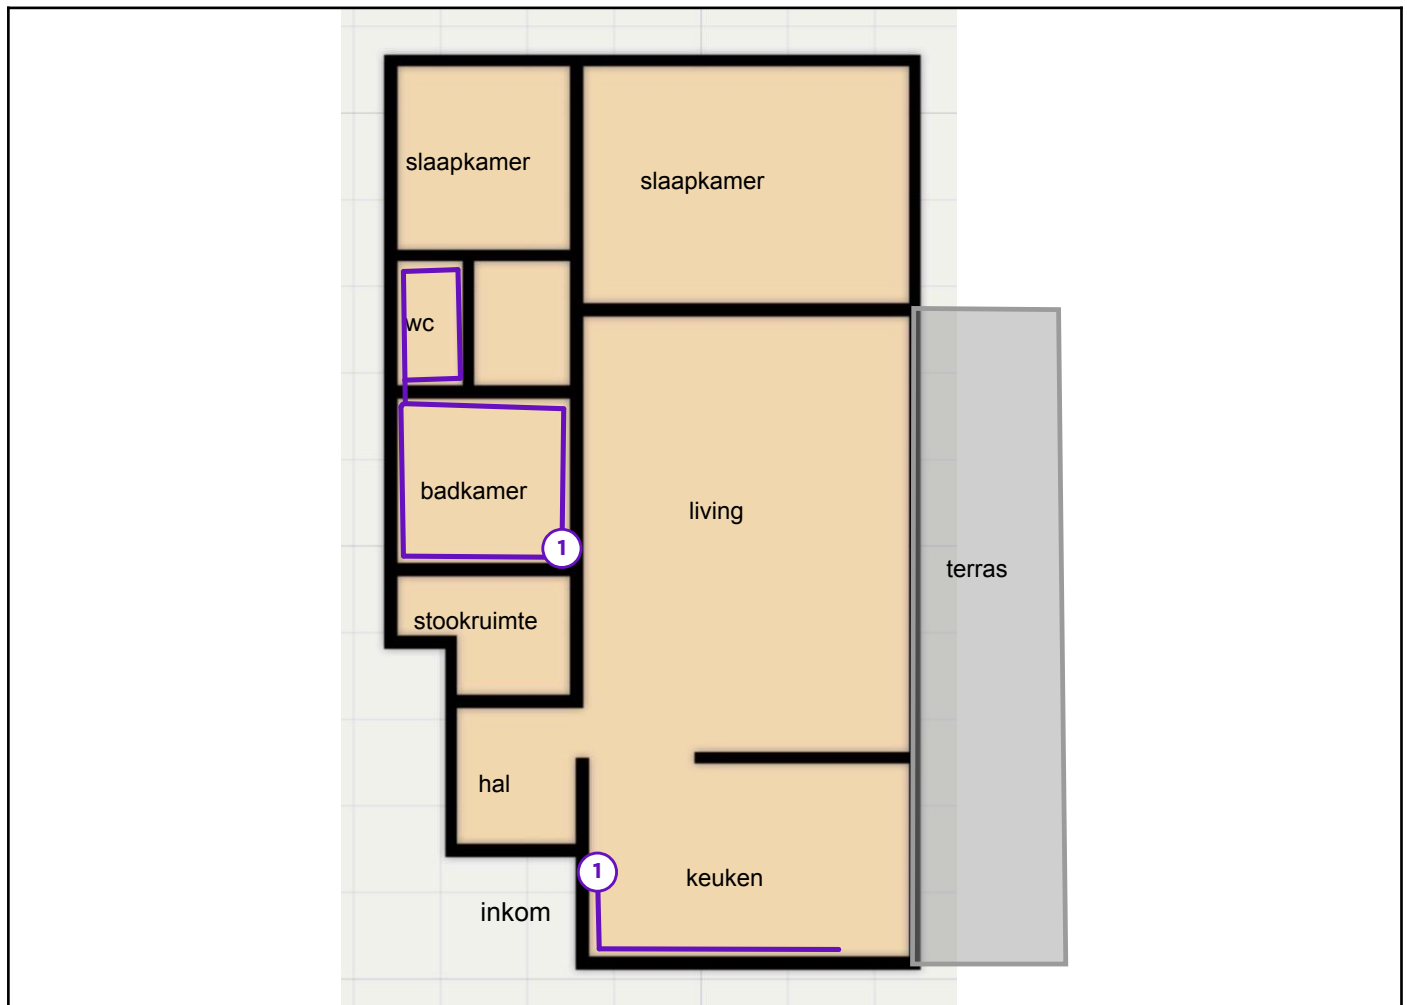
## Plan 1.3: Grondplan kopie 2

| Beschrijving | Type | Actie |
|---|---|---|
| 1. Tegellijm | Advies | - |

In het inspectieprotocol is een monstername van tegel- en vloerlijm verplicht om dit te identificeren als niet-asbesthoudend. Er waren geen facturen ter beschikking die bevestigen dat de tegels/vloer na 2001 waren geplaatst. Er waren geen bestaande beschadigingen aan de wandtegels of vloer om de lijm voldoende te kunnen inspecteren. Om dit af te toetsen is het aangewezen om bij eventuele renovatiewerken aan de tegels en de parket verder onderzoek/staalname te laten uitvoeren ter controle.

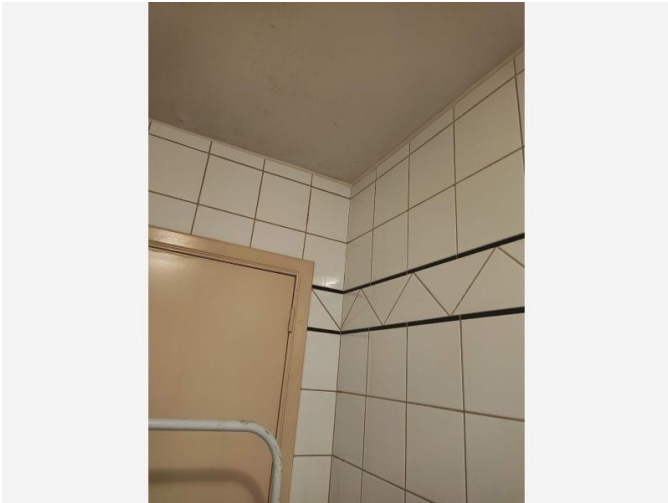
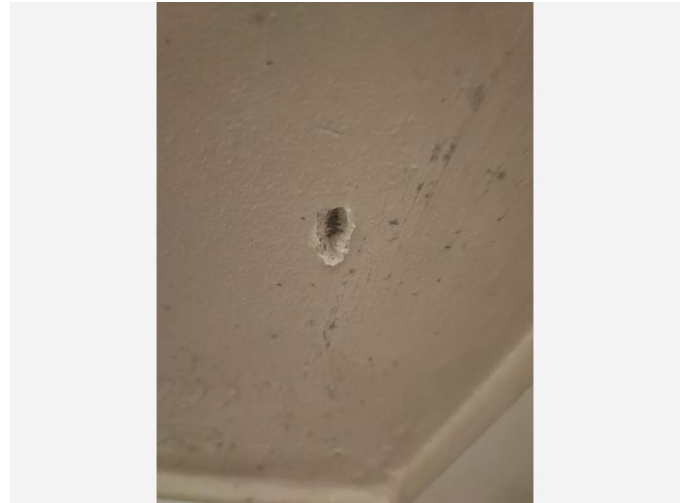
## Fiche 2: Pleisterwerk plafond

Geen asbest

| # | Type | Referentie | Resultaat |
|---|---|---|---|
| 2.1 | Mengmonster | 6020558394 | Geen asbest |

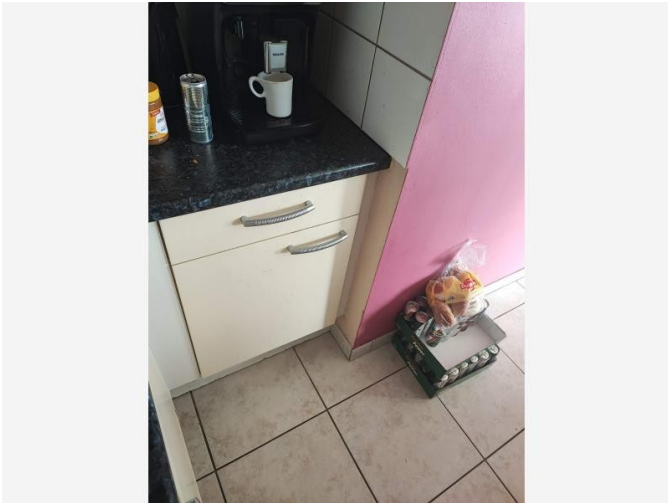
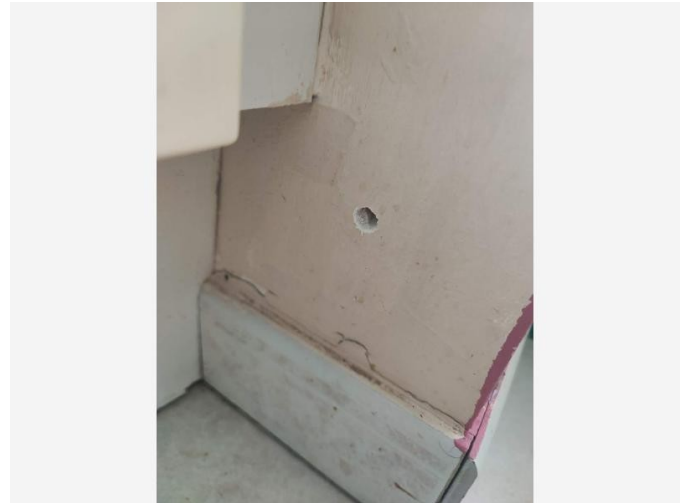
## Fiche 3: Pleisterwerk wanden

Geen asbest

| # | Type | Referentie | Resultaat |
|---|---|---|---|
| 3.1 | Mengmonster | 6020558395 | Geen asbest |

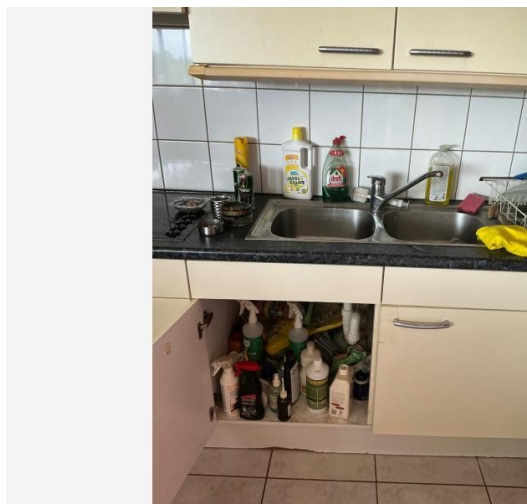
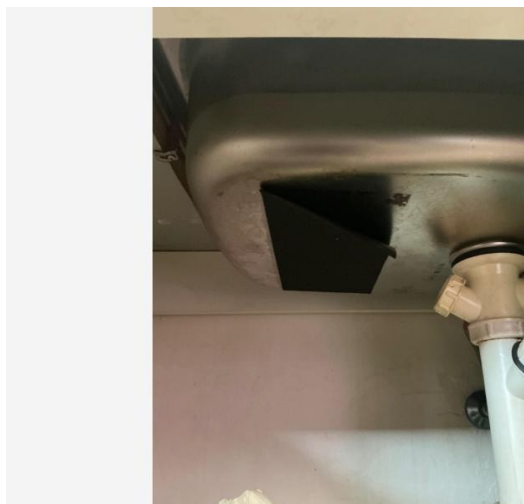
## Fiche 4: Dreunplaat

Geen asbest

| # | Type | Referentie | Resultaat |
|---|---|---|---|
| 4.1 | Puntmonster | 6020558396 | Geen asbest |

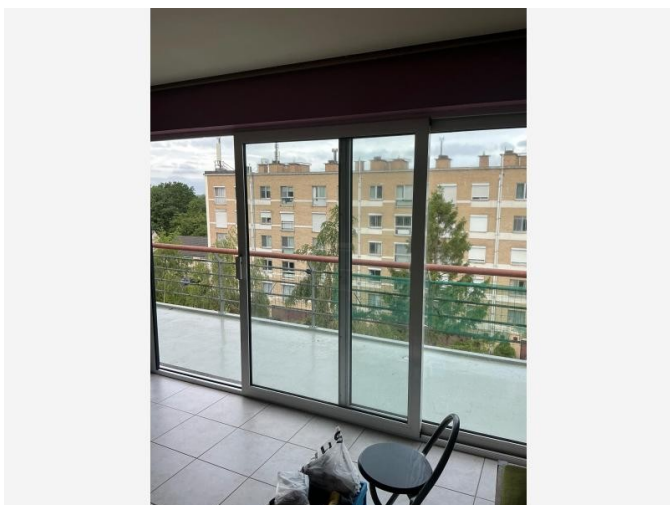
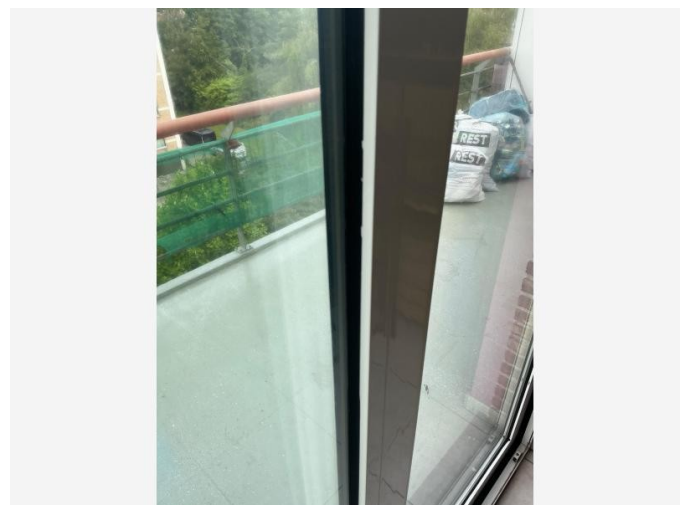
### Fiche 6: Afdichtingsmateriaal

| Beschrijving | Notitie | Terug te vinden op plannen |
|---|---|---|
| Fiche 6: Afdichtingsmateriaal | De kitten van de ramen bestaan uit rubber of siliconen, deze zijn niet-asbestverdacht. | - |
