# Asbestinventarisatetest

Lebaudystraat 28, 2170 Antwerpen

Attestnummer : 20260806-000284.000

Uitgegeven op : 06.08.2026

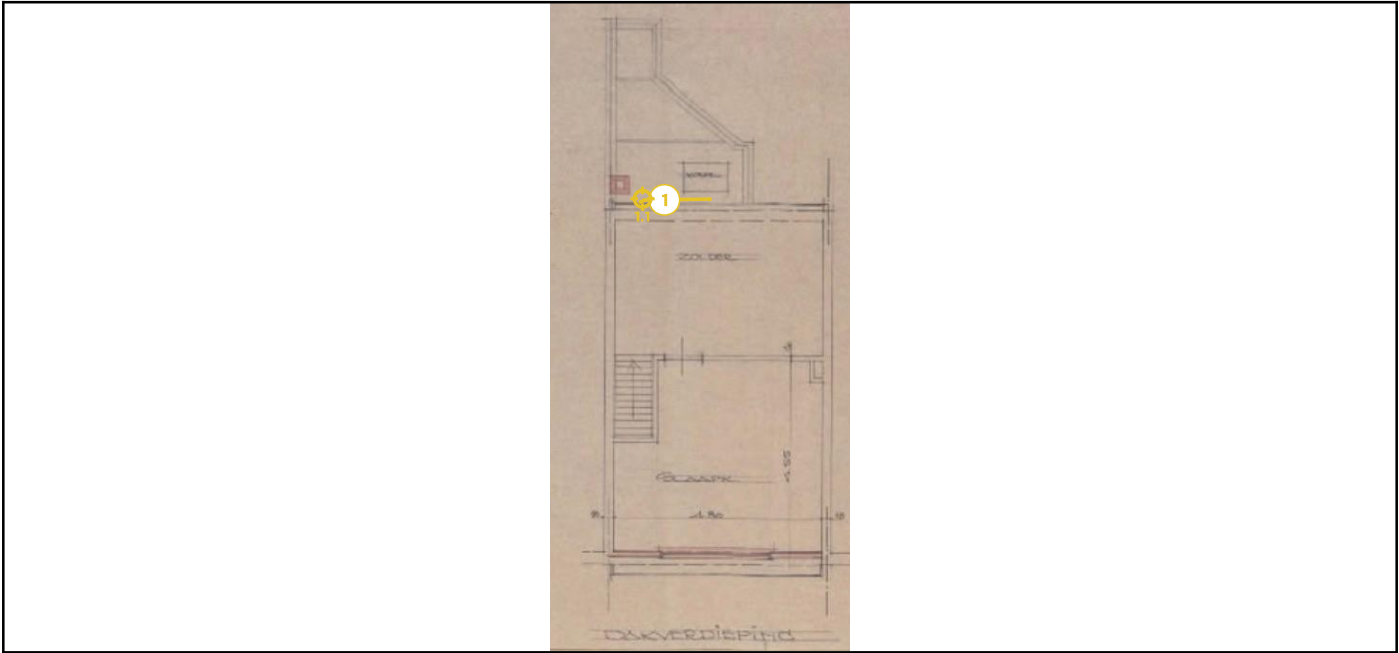
# Plan 1.4: 1eV kopie

| Beschrijving | Type | Actie |
|---|---|---|
| 1. Dorpel | Asbestmateriaal | Zorgvuldig beheren |

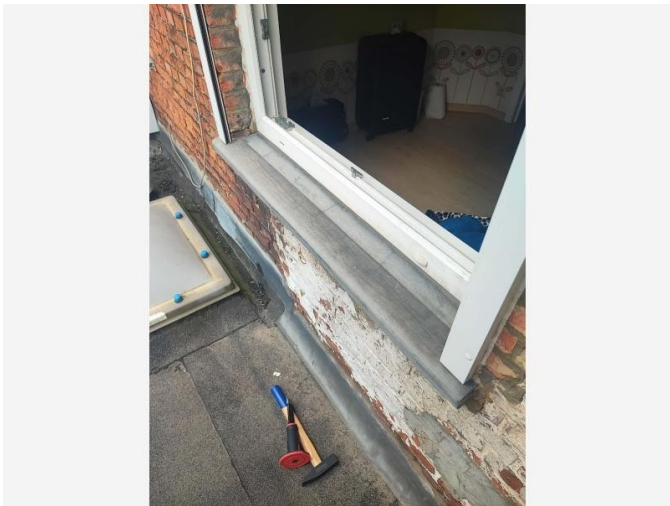
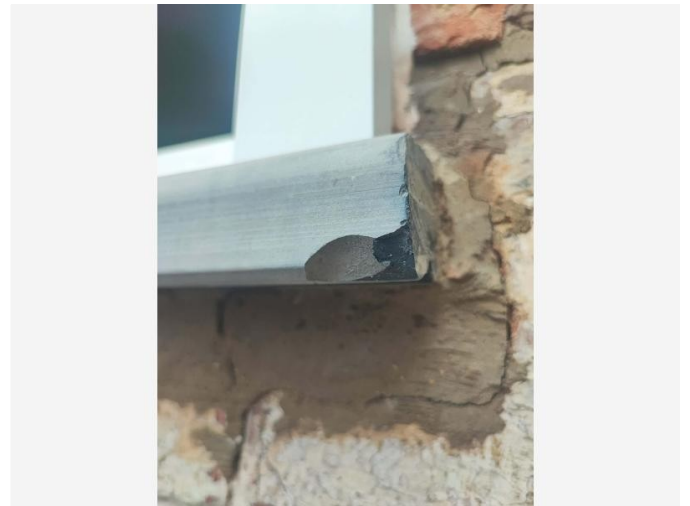
Het asbestmateriaal valt onder de mijlpaal van 2040.

| Eindbeoordeling materiaalrisico | Zeer laag materiaalrisico en/of zeer lage kans op vezelvrijgave |

| Asbestsoort (vezeltype) | Alleen chrysotiel aanwezig |
| Toestand van het materiaal | Onbeschadigd, niet verweerd |

| # | Type | Referentie | Resultaat |
|---|---|---|---|
| 1.1 | Puntmonster | 6020557193 | Chrysotiel |

| Beschrijving | Dorpel |

- Zorg voor een veilig beheer. Vermijd het beschadigen van het asbestmateriaal. Controleer de toestand jaarlijks op wijzigingen.

- Eenvoudige handelingen: mag via doe-het-zelf of door werknemer(s) met opleidingsattest eenvoudige handelingen  
De dorpels of tabletten kunnen voorzichtig losgebeiteld worden, extra bevochtigen om stof te voorkomen + dragen van de nodige beschermingsmiddelen (mondmasker ffp3, handschoenen, tyvec ) verpakken in plastic folie en afvoeren naar het containerpark als hechtgebonden asbestafval.

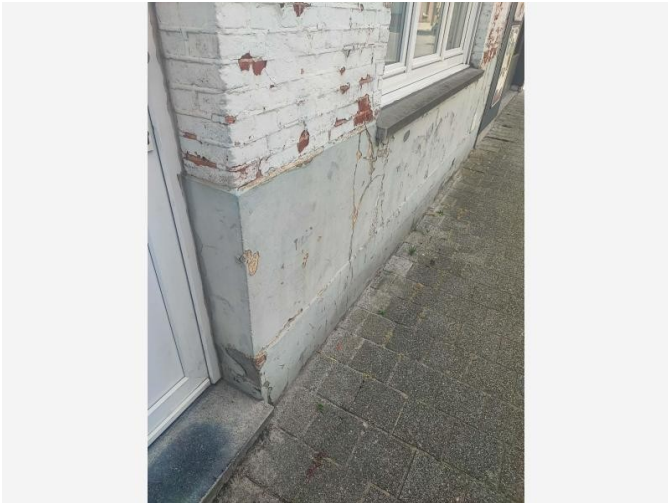
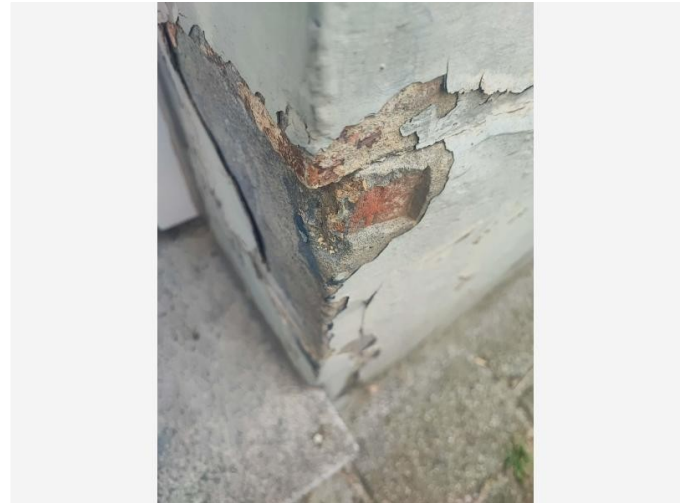
## Fiche 2: Cementering voorgevel

Geen asbest

| # | Type | Referentie | Resultaat |
|---|---|---|---|
| 2.1 | Mengmonster | 6020557191 | Geen asbest |

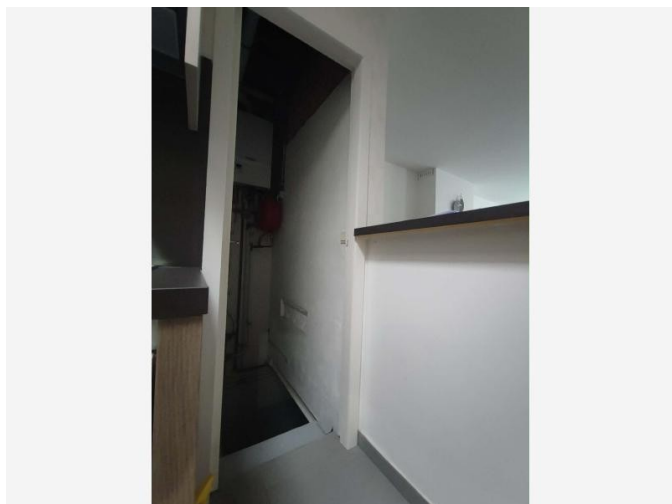
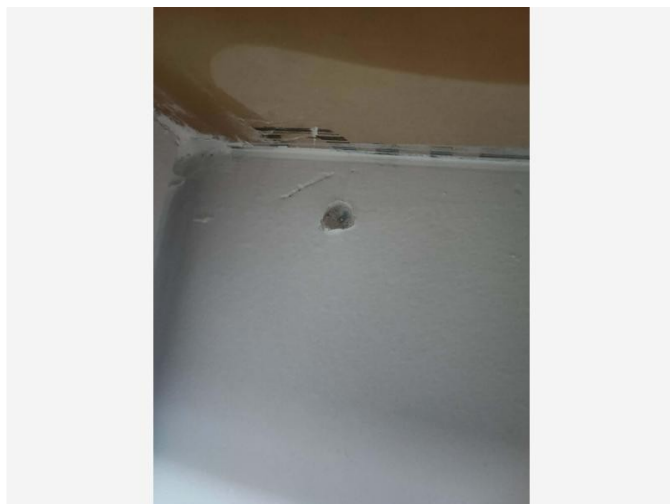
## Fiche 3: Pleisterwerk wanden

Geen asbest

| # | Type | Referentie | Resultaat |
|---|---|---|---|
| 3.1 | Mengmonster | 6020557192 | Geen asbest |

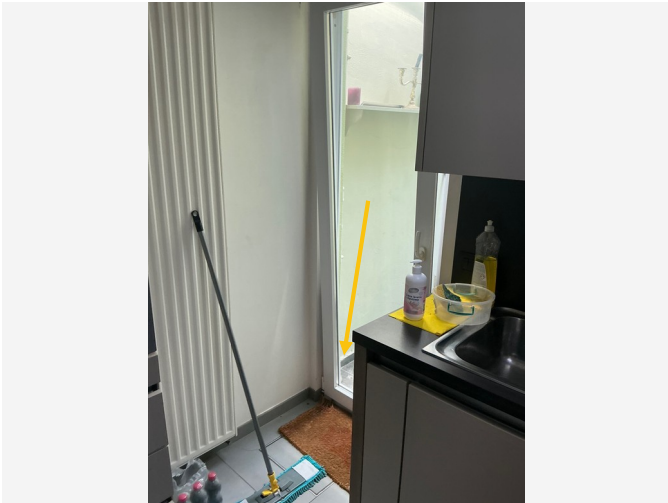
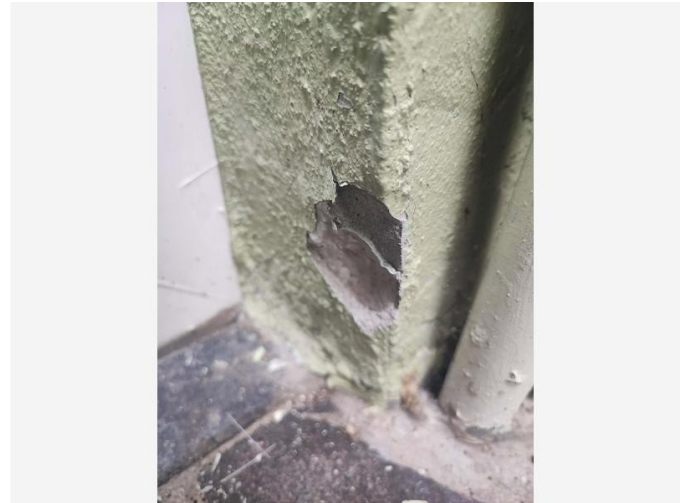
## Fiche 4: Cementering achtergevel

Geen asbest

| # | Type | Referentie | Resultaat |
|---|---|---|---|
| 4.1 | Mengmonster | 6020557219 | Geen asbest |

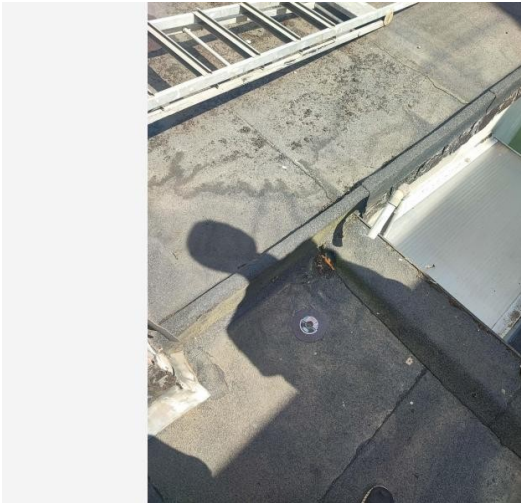
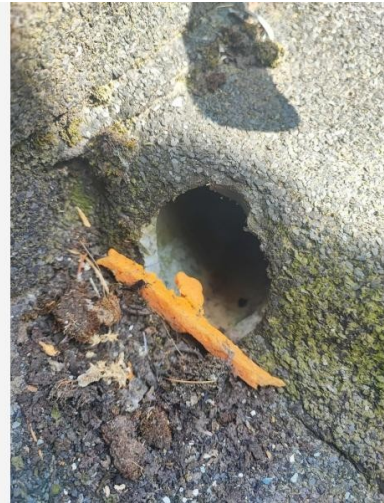
## Fiche 5: Roofing achterbouw

Geen asbest

| # | Type | Referentie | Resultaat |
|---|---|---|---|
| 5.1 | Puntmonster | 6020557194 | Geen asbest |

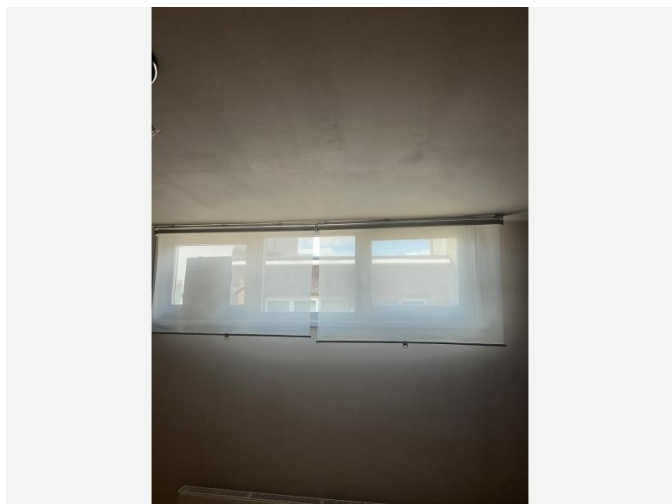
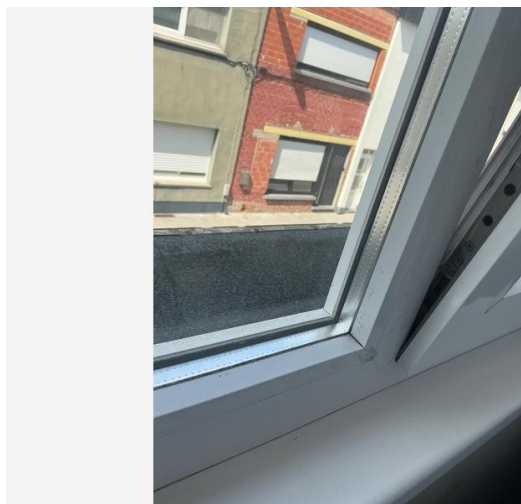
### Fiche 6: Afdichtingsmateriaal

| Beschrijving | Notitie | Terug te vinden op plannen |
|---|---|---|
| Fiche 6: Afdichtingsmateriaal | De kisten van de ramen bestaan uit rubber of siliconen, deze zijn niet-asbestverdacht. | - |

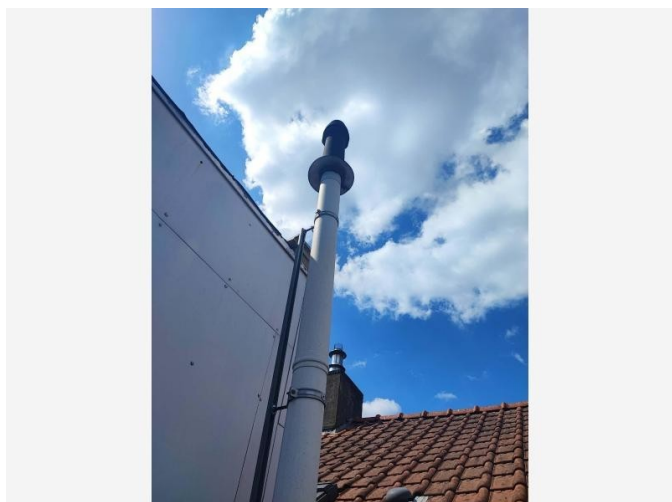
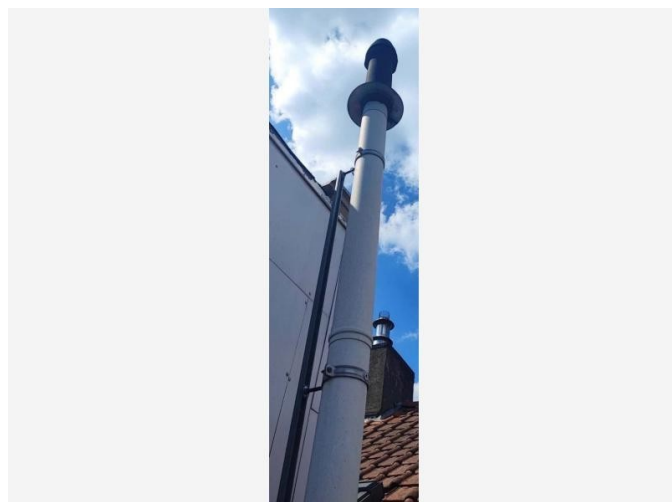
## Fiche 8: Rookgaskanaal

| Beschrijving | Notitie | Terug te vinden op plannen |
|---|---|---|
| Fiche 8: Rookgaskanaal | Het rookgaskanaal bestaat uit metaal of pvc, deze is niet-asbestverdacht. | - |
