# Asbestinventarisat attest

Steenwinkelstraat 358/3, 2627 Schelle

Attestnummer : 20260513-000384.000

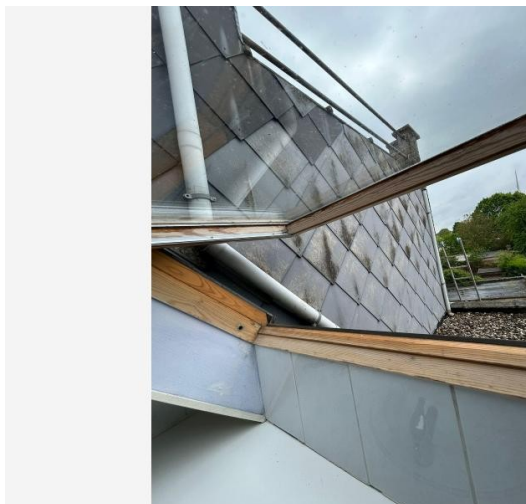
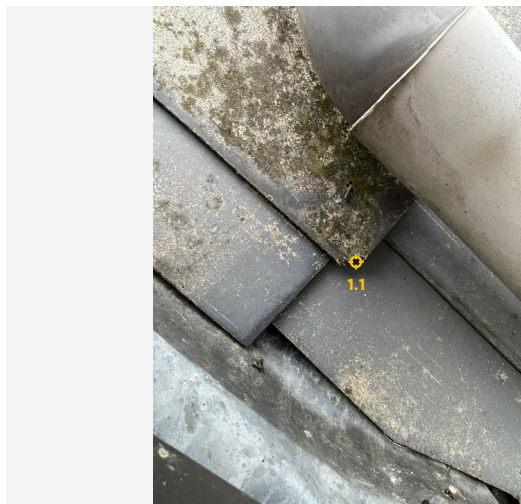
| Beschrijving | Type | Actie |
|---|---|---|
| 1. gevelleien | Asbestmateriaal | <a href="#">Verwijderen</a> |

Het asbestmateriaal valt onder de mijlpaal van 2034.

| Eindbeoordeling materiaalisico | Laag materiaalisico en/of verlaagde kans op vezelvrijgave |

| Asbestsoort (vezeltype) | Alleen chrysotiel aanwezig |
| Toestand van het materiaal | Licht beschadigd, licht verweerd. Intacte calciumsilicaatplaat of materiaal met categorie 3-gebondenheid |

| # | Type | Referentie | Resultaat |
|---|---|---|---|
| 1.1 | Puntmonster | 6020442072 | Chrysotiel |

| Beschrijving | gevelleien |

- Verwijder dit asbestmateriaal zo snel mogelijk. Volg de toestand goed op.

- Eenvoudige handelingen: mag via doe-het-zelf of door werknemer(s) met opleidingsattest eenvoudige handelingen
- Eenvoudige handelingen: mag via doe-het-zelf of door werknemer(s) met opleidingsattest eenvoudige handelingen

EH via doe-het zelf Dragen van de nodige beschermingsmiddelen (mondmasker ffp3, handschoenen,tyvec). Indien mogelijk de ondervloer afdekken , leien voorzichtig verwijderen, extra fixeren, niet breken , niet gooien, onmiddellijk verpakken of voorzichtig in container met asbest bag plaatsen. Gebruik geen stortkokers. Indien leien in slechte staat zijn en kans bestaat op breken : Eenvoudige

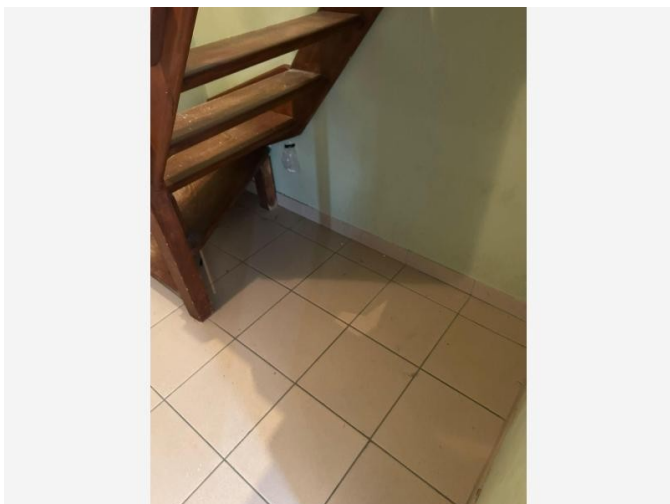
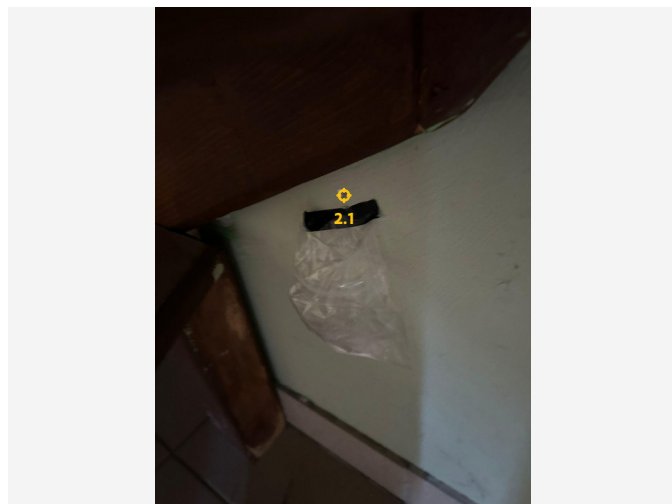
## Fiche 2: Pleisterwerk wanden

Geen asbest

| # | Type | Referentie | Resultaat |
|---|---|---|---|
| 2.1 | Mengmonster | 6020514035 | Geen asbest |

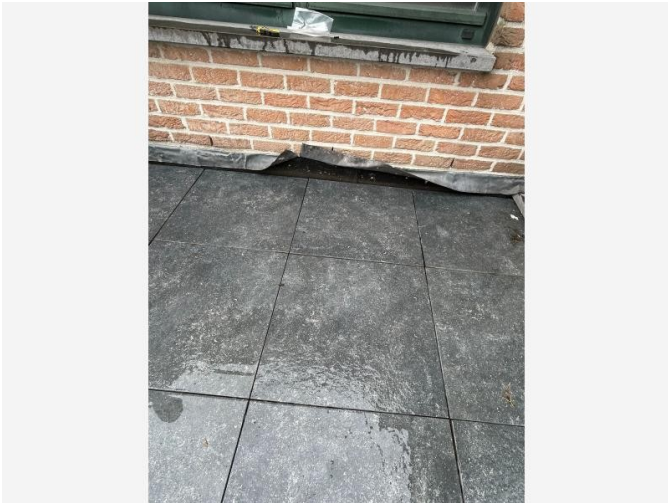
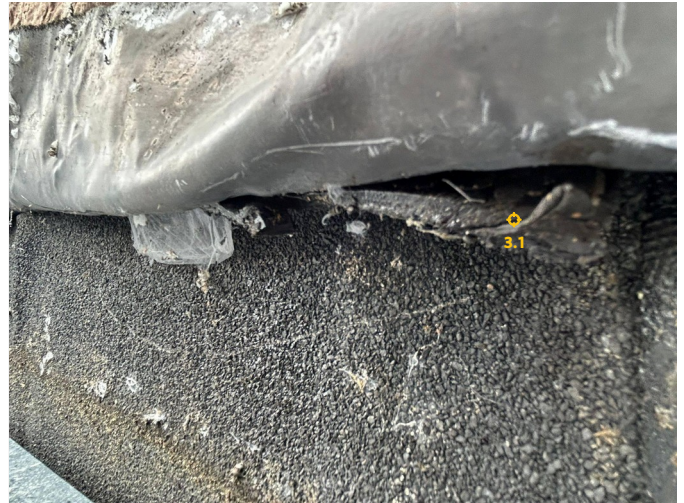
## Fiche 3: Dakbedekking

Geen asbest

| # | Type | Referentie | Resultaat |
|---|---|---|---|
| 3.1 | Puntmonster | 6020513782 | Geen asbest |

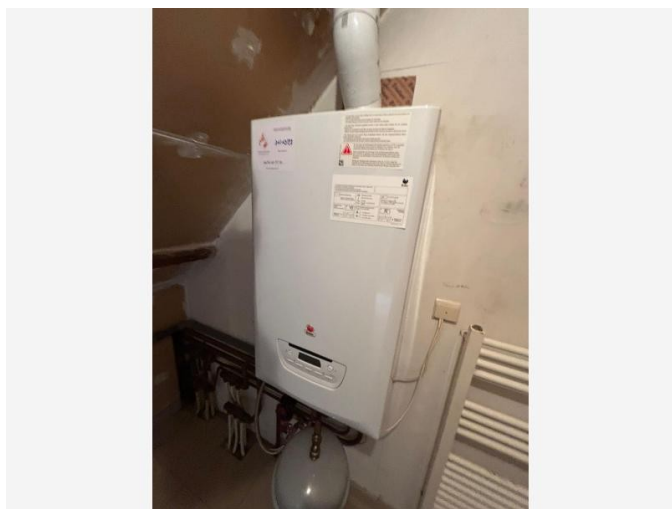
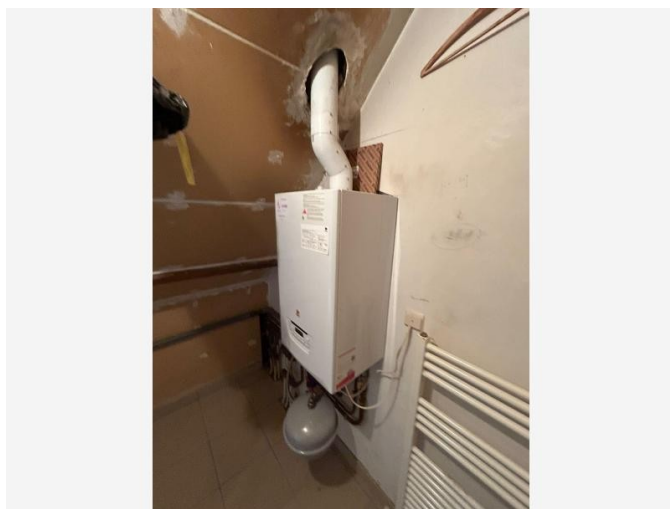
### Fiche 4: Rookgaskanaal

| Beschrijving | Notitie | Terug te vinden op plannen |
|---|---|---|
| Fiche 4: Rookgaskanaal | Het rookgaskanaal bestaat uit metaal of pvc, deze is niet-asbestverdacht. | - |

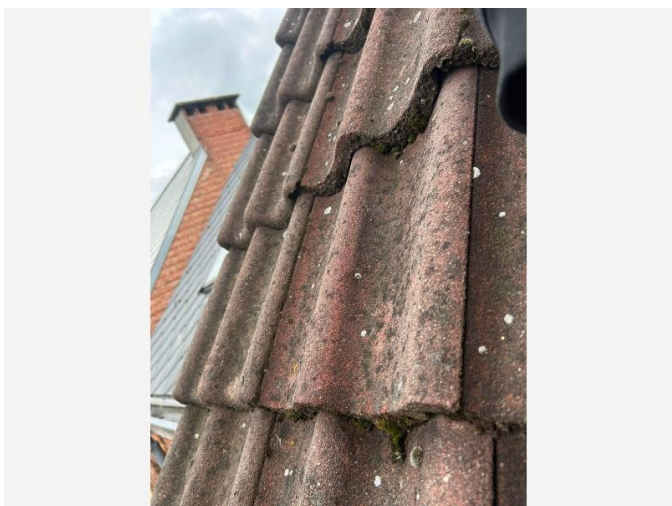
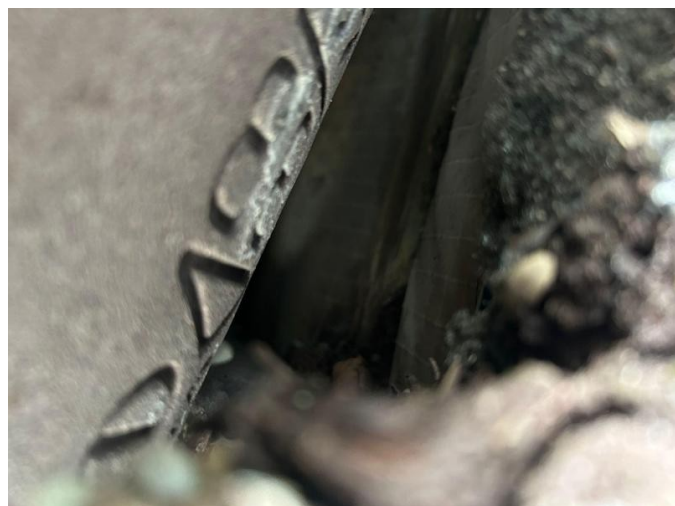
## Fiche 6: Onderdak

| Beschrijving | Notitie | Terug te vinden op plannen |
|---|---|---|
| Fiche 6: Onderdak | Er waren geen asbestverdachte onderdakplaten vastgesteld onder het schuine dak | Plan 1.2: verdieping 3 |

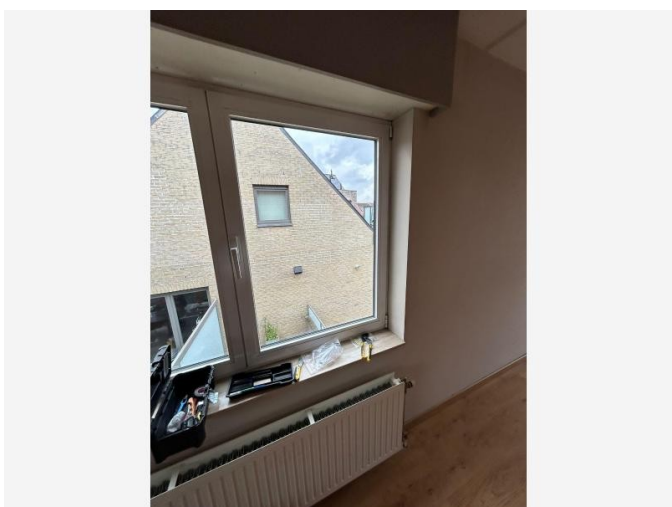
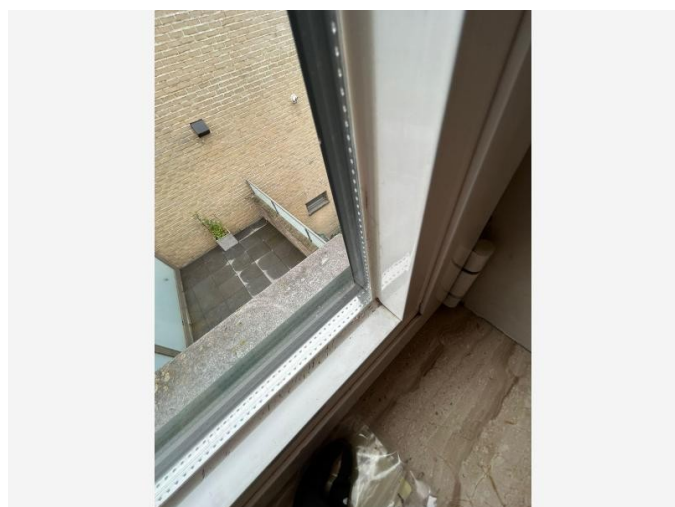
## Fiche 7: Kitten ramen

| Beschrijving | Notitie | Terug te vinden op plannen |
|---|---|---|
| Fiche 7: Kitten ramen | De kitten van de ramen bestaan uit rubber of siliconen, deze zijn niet-asbestverdacht. | - |
