# Asbestinventarisatetest

Egeldreef 5, 2990 Wuustwezel

Attestnummer : 20231113-000302.000

**Asbestveilig**

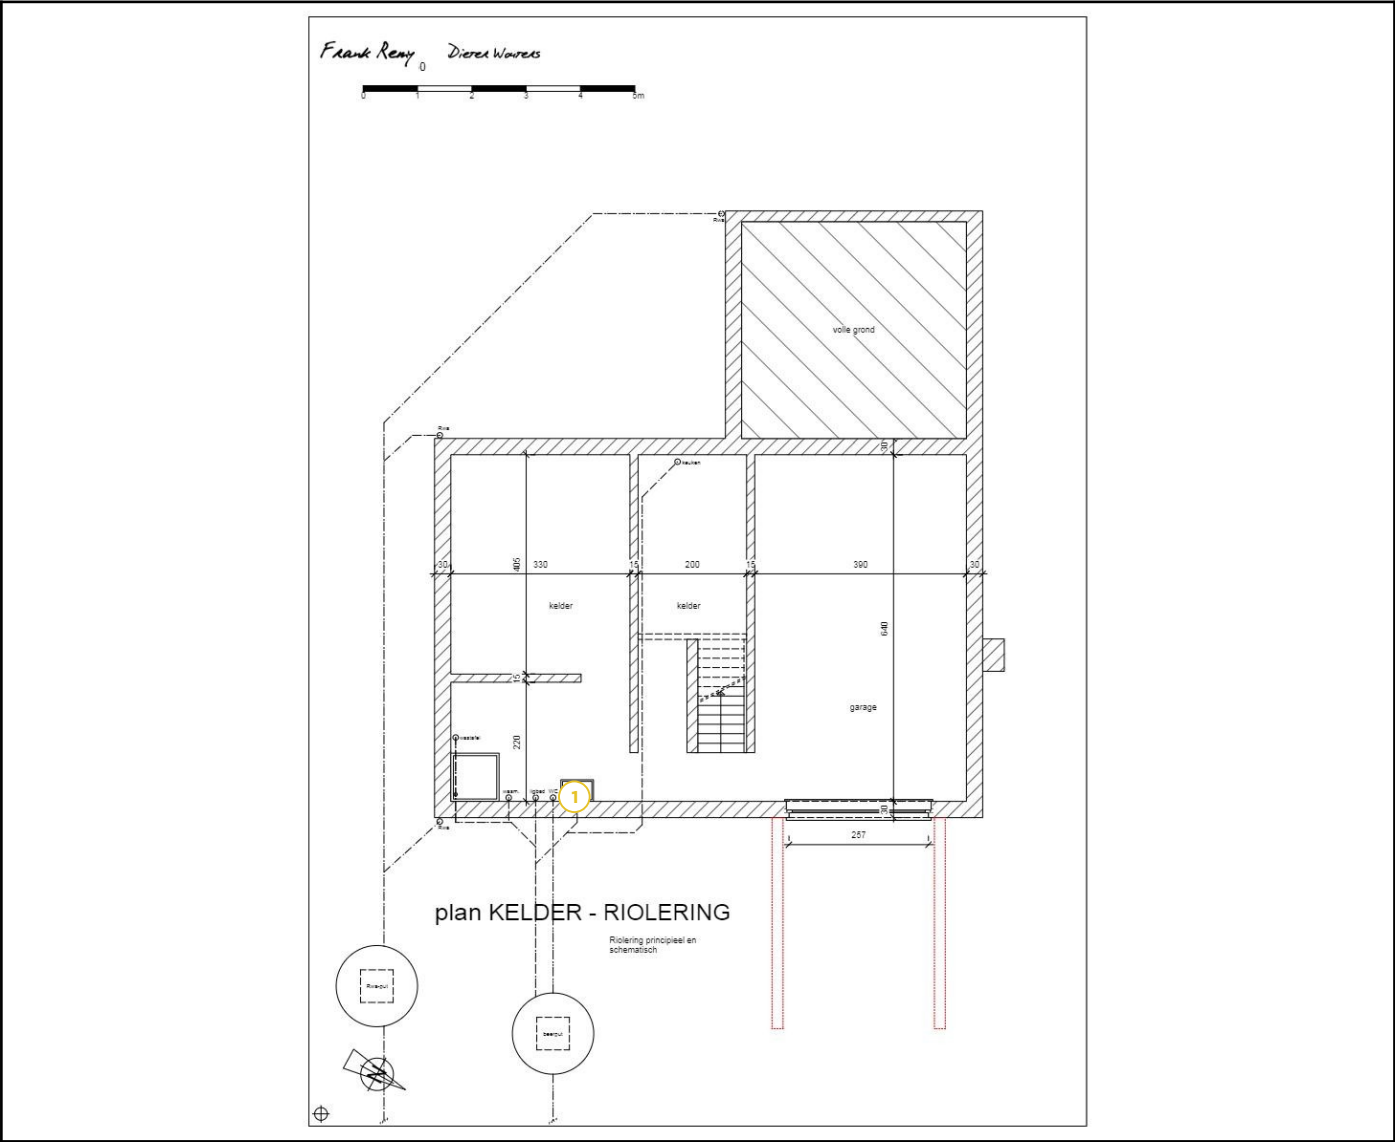
# Plan 1.3: Kelder en garage; meterkast

| Beschrijving | Type | Actie |
|---|---|---|
| 1. Meterkast | Asbestmateriaal | Zorgvuldig beheren |

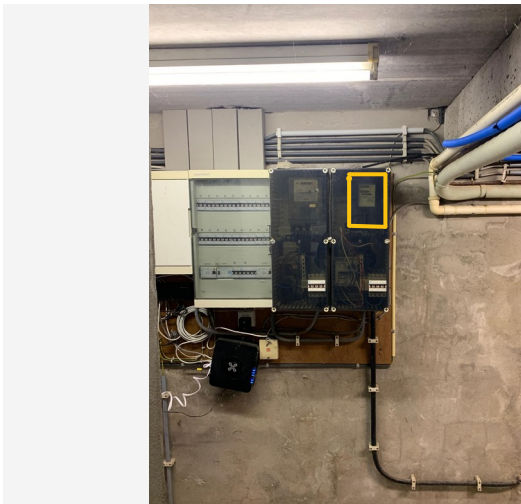
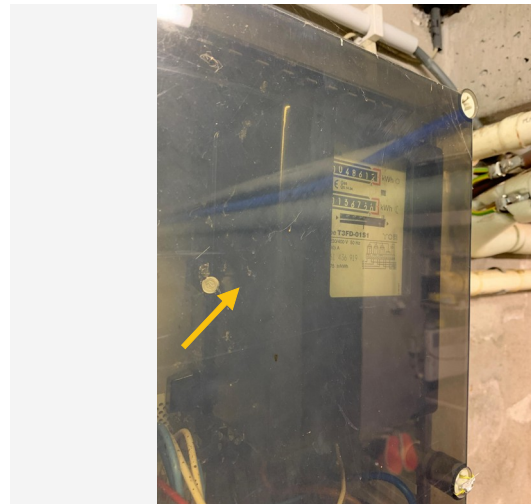
Overzichtsfoto

Detailfoto

Het asbestmateriaal valt onder de mijlpaal van 2040.

| Eindbeoordeling materiaalrisico | Zeer laag materiaalrisico en/of zeer lage kans op vezelvrijgave |

| Asbestsoort (vezeltype) | Crocidoliet aanwezig |
| Toestand van het materiaal | Onbeschadigd, niet verweerd |

| Beschrijving | Meterkast |
| Asbestmateriaal | Plaat, paneel, tablet - Type Bakeliet |

- Zorg voor een veilig beheer. Vermijd het beschadigen van het asbestmateriaal. Controleer de toestand jaarlijks op wijzigingen.

- Eenvoudige handelingen: mag via doe-het-zelf of door werknemer(s) met opleidingsattest eenvoudige handelingen  
Aanbevolen saneringsmethode: Eenvoudige handeling. Het materiaal dient in zijn geheel te worden verwijderd zonder deze te beschadigen.

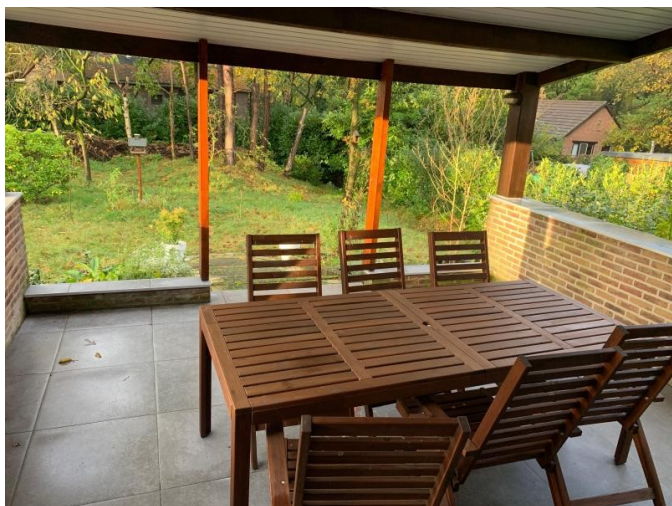
Het materiaal is niet asbesthoudend, visueel erkend door ervaring deskundige.

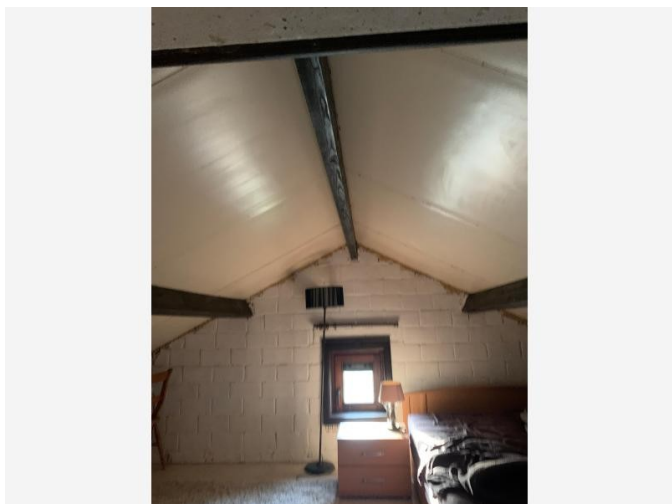
Het materiaal is niet asbesthoudend, visueel erkend door ervaring deskundige.

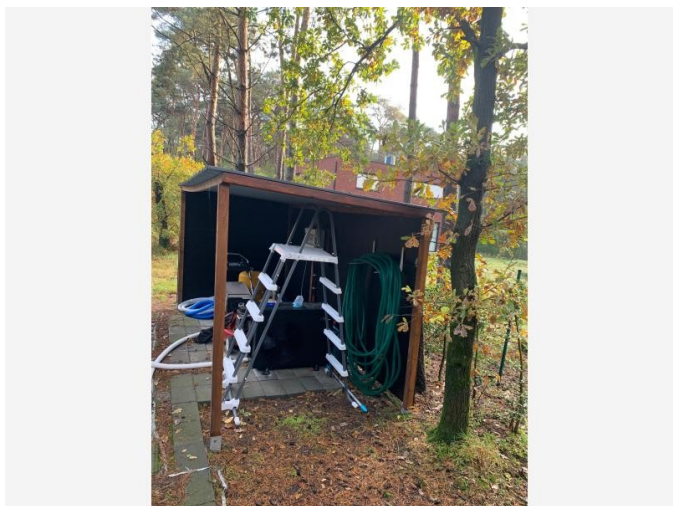
Het materiaal is niet asbesthoudend, visueel erkend door ervaring deskundige.

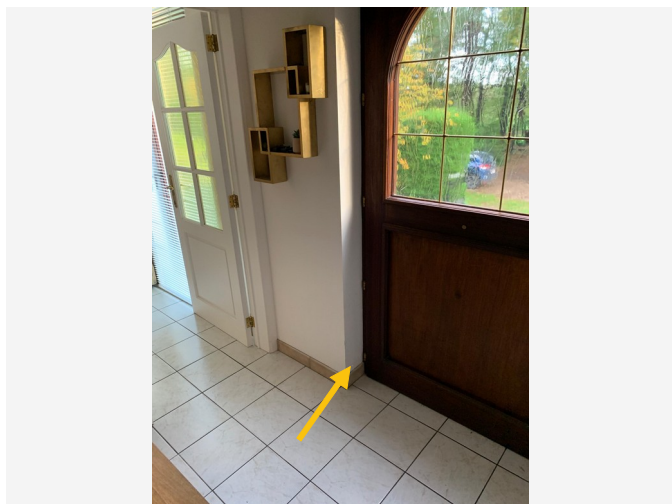
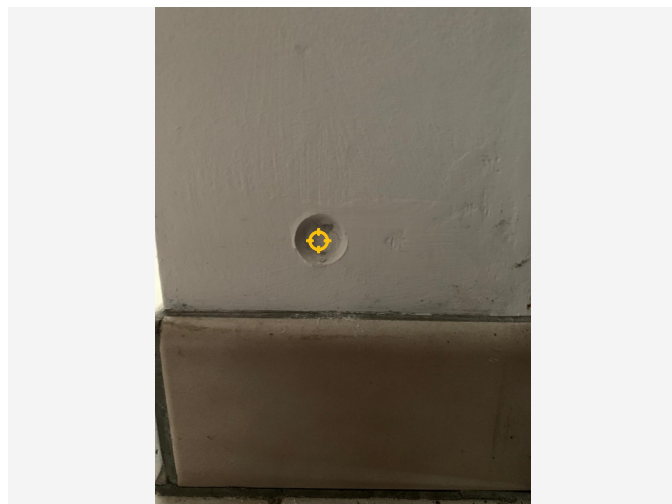
Geen asbest

| # | Type | Referentie | Resultaat |
|---|---|---|---|
| 5.1 | Mengmonster | MM01 | Geen asbest |

| Beschrijving | Wand |

| Opmerking | Geen pleisterwerk aan plafond aangetroffen. |
