# Asbestinventarisatetest

Puttestraat 8, 3080 Tervuren

Attestnummer : 20230517-000014.000

Uitgegeven op : 17.05.2023

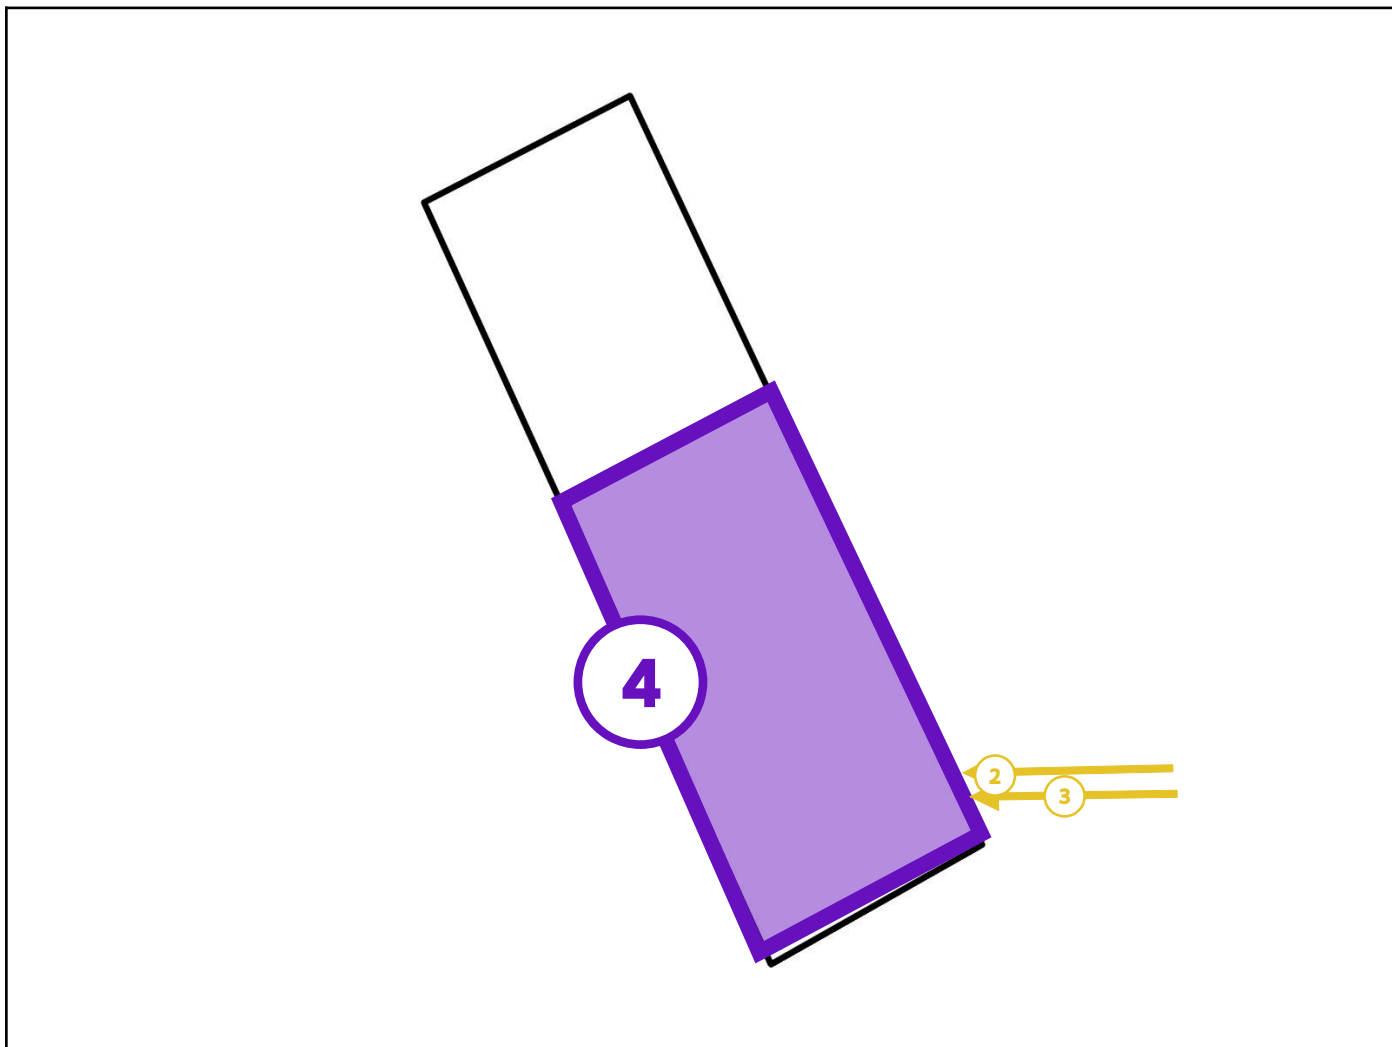
## Plan 1.4: Zolder

Beschrijving	Type	Actie
2. Woning: bakeliet elektriciteitsmeter	Asbestmateriaal	Zorgvuldig beheren
3. Woning: bevestigingsplaat elektriciteitsmeter	Asbestmateriaal	Zorgvuldig beheren
4. Woning: onderdak	Beperking	-

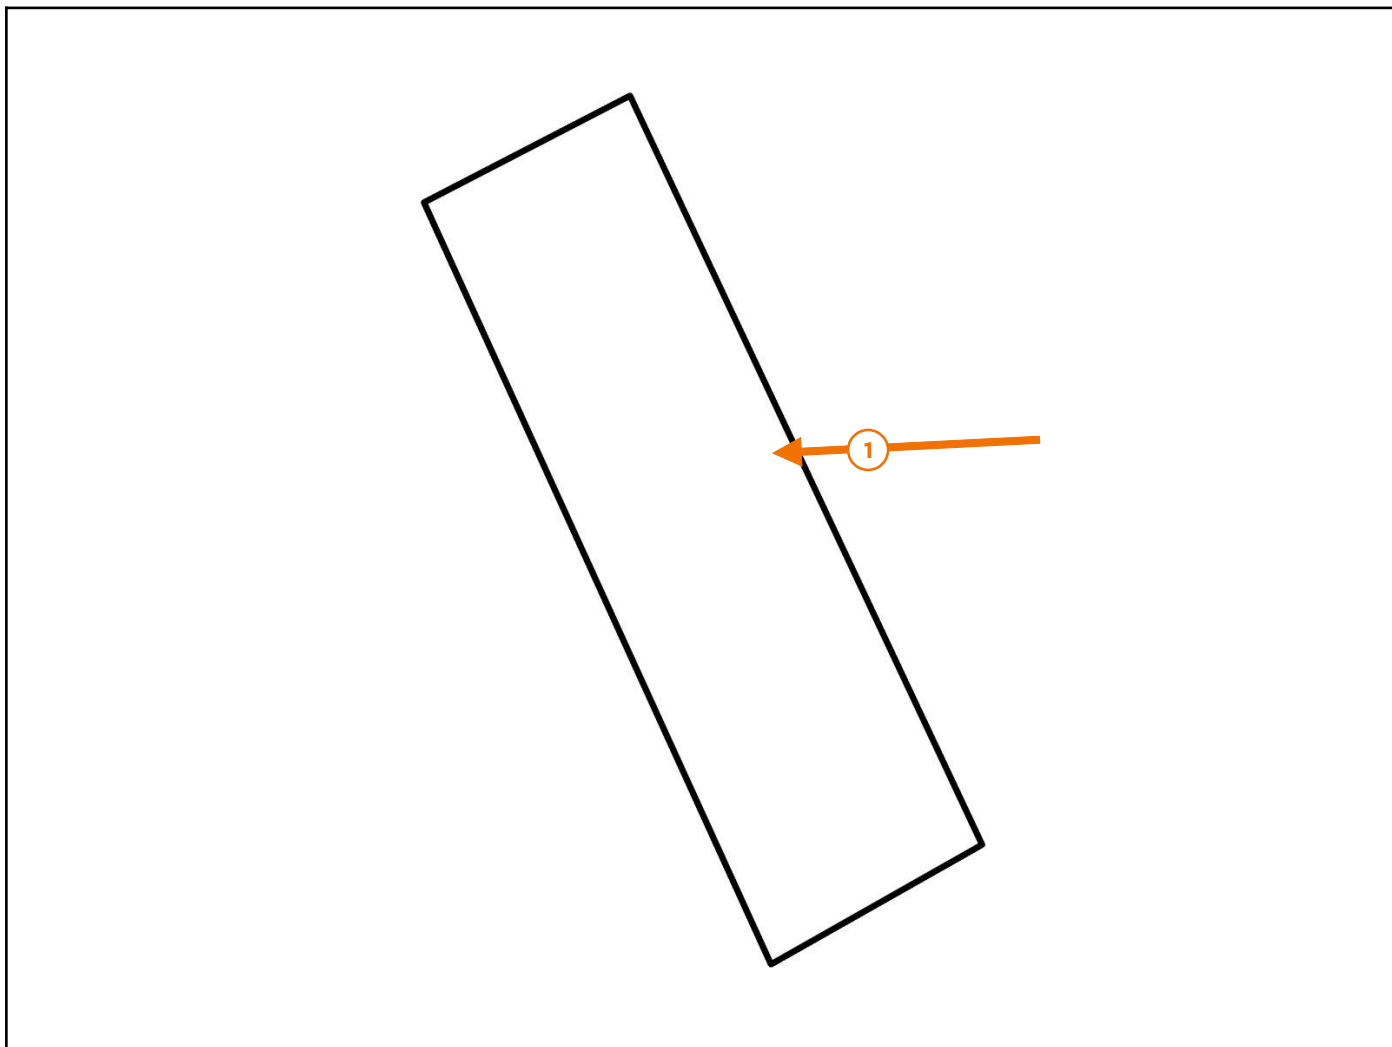
## Plan 1.5: Dak

Beschrijving	Type	Actie
1. Woning: schouwbuis	Asbestmateriaal	<a href="#">Verwijderen</a>

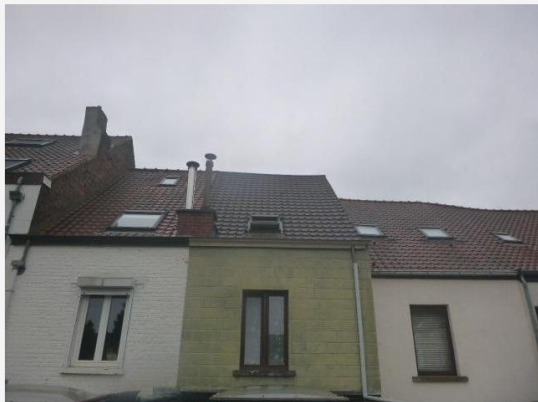
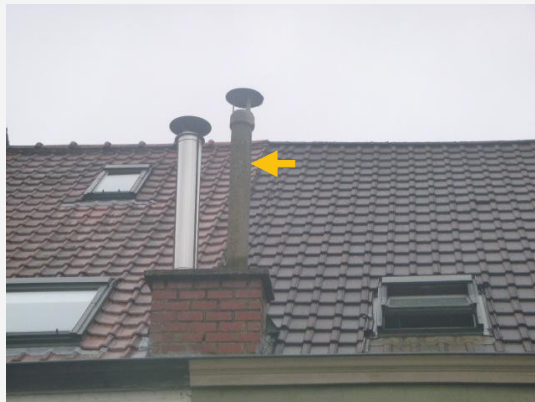
Het asbestmateriaal valt onder de mijlpaal van 2034.

Eindbeoordeling materiaalisico	Laag materiaalisico en/of verlaagde kans op vezelvrijgave
--------------------------------	---

Gebondenheid	Categorie 1: hechtgebonden in oorsprong
Asbestsoort (vezeltype)	Crocidoliet aanwezig
Asbestconcentratie	Laag (< 50%)
Afschermingsgraad van het gehele materiaal	Geheel of deels vrij aan de buitenlucht
Toestand van het materiaal	Licht beschadigd, licht verweerd. Intact materiaal type Pical – asbestboard of categorie III 'gebondenheid'

Beschrijving	Woning: schouwbus
Omgeving	Buiten
Primaire drager	Schacht-koker (technisch)
Asbestmateriaal	Rookgaskanaal
Bindmiddel van asbestmateriaal	Cement
Gebondenheid op basis van bindmiddel	Hecht
Hoeveelheid (lengte - omtrek - dikte - aantal)	• 2,00 m - 80,00 cm - 1,00 cm - 1 stuk
Totaal volume	0,016 m <sup>3</sup>

<b>Eenvoudig bereikbaar</b>	Ja
<b>Bevestigingswijze</b>	<ul style="list-style-type: none"><li>• Verlijmd, ingegoten, versmeerd</li></ul>
<b>Identificatiemethode</b>	Vaststelling zonder monstername
<b>Destructieve handeling voor identificatie</b>	Nee
<b>Opmerking</b>	Asbestcementen schouwbus met hoed.

Verwijderen

- Zorg voor een veilig beheer. Vermijd het beschadigen van het asbestmateriaal. Controleer de toestand jaarlijks op wijzigingen.

- Eenvoudige handelingen: mag via doe-het-zelf of door werknemer(s) met opleidingsattest eenvoudige handelingen  
Volgens de richtlijnen in de Codex Welzijn op het werk, boek VI titel 3 asbest, mag hechtgebonden asbest die beschadigd is of waarbij er vrije vezels zichtbaar zijn en die verwerkt is in een buitentoepassing via de methode van eenvoudige handelingen verwijderd worden, indien er geen derden aanwezig zijn en voor zover de verwijdering geen aanleiding geeft tot een wijziging van de toestand.

Deze toepassing kan eventueel via doe-het-zelf verwijderd worden mits u de nodige voorzorgsmaatregelen in acht neemt ter bescherming van mens en milieu; meer info rond deze voorzorgsmaatregelen vindt u op de website van OVAM.

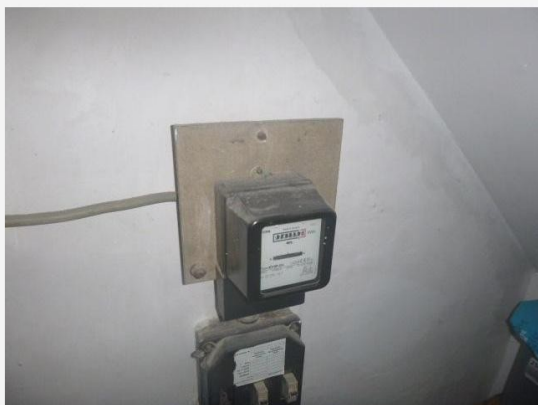
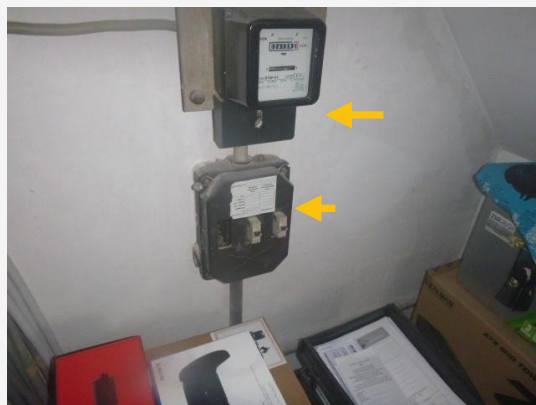
Het asbestmateriaal valt onder de mijlpaal van 2040.

Eindbeoordeling materiaalisico	Laag materiaalisico en/of verlaagde kans op vezelvrijgave
--------------------------------	---

Gebondenheid	Categorie 1: hechtgebonden in oorsprong
Asbestsoort (vezeltype)	Crocidoliet aanwezig
Asbestconcentratie	Laag (< 50%)
Afschermingsgraad van het gehele materiaal	Geheel of deels (ook) vrij aan de binnenlucht
Toestand van het materiaal	Onbeschadigd, niet verweerd

Beschrijving	Woning: bakeliet elektriciteitsmeter
Omgeving	Binnen
Primaire drager	Communicatie en elektrische infrastructuur en uitrusting
Asbestmateriaal	Plaat, paneel, tablet - Type Bakeliet
Bindmiddel van asbestmateriaal	Kunststof of -hars
Gebondenheid op basis van bindmiddel	Hecht
Hoeveelheid (oppervlakte - dikte - aantal)	• 0,10 m <sup>2</sup> - 0,40 cm - 2 stuks

Zorgvuldig beheren

- Zorg voor een veilig beheer. Vermijd het beschadigen van het asbestmateriaal. Controleer de toestand jaarlijks op wijzigingen.

- Eenvoudige handelingen: mag via doe-het-zelf of door werknemer(s) met opleidingsattest eenvoudige handelingen  
Volgens de richtlijnen in de Codex Welzijn op het werk, Boek VI titel 3 asbest, mogen hechtgebonden asbesttoepassingen die niet beschadigd zijn of waarbij er geen vrije vezels zichtbaar zijn en waarbij verwijdering geen aanleiding geeft tot een wijziging van de toestand verwijderd worden via de methode van eenvoudige handelingen.

Deze toepassing kan eventueel via doe-het-zelf verwijderd worden mits u de nodige voorzorgsmaatregelen in acht neemt ter bescherming van mens en milieu; meer info rond deze voorzorgsmaatregelen vindt u op de website van OVAM.

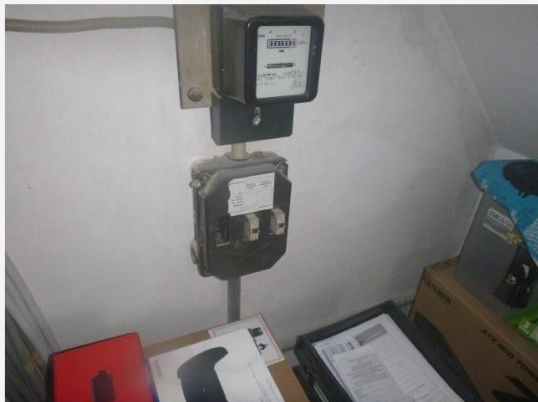
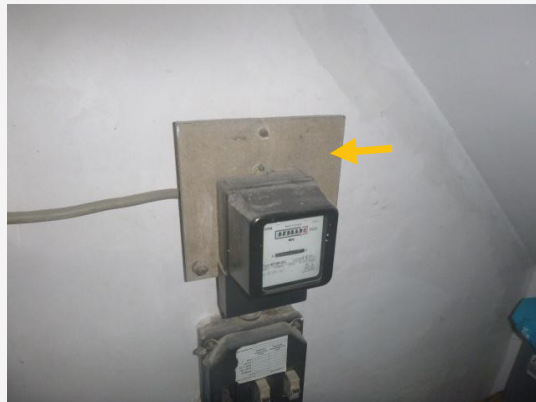
Het asbestmateriaal valt onder de mijlpaal van 2040.

Eindbeoordeling materiaalrisico	Laag materiaalrisico en/of verlaagde kans op vezelvrijgave
---------------------------------	--

Gebondenheid	Categorie 1: hechtgebonden in oorsprong
Asbestsoort (vezeltype)	Crocidoliet aanwezig
Asbestconcentratie	Laag (< 50%)
Afschermingsgraad van het gehele materiaal	Geheel of deels (ook) vrij aan de binnenlucht
Toestand van het materiaal	Onbeschadigd, niet verweerd

Beschrijving	Woning: bevestigingsplaat elektriciteitsmeter
Omgeving	Binnen
Primaire drager	Communicatie en elektrische infrastructuur en uitrusting
Asbestmateriaal	Plaat, paneel, tablet - Generiek
Bindmiddel van asbestmateriaal	Cement
Gebondenheid op basis van bindmiddel	Hecht
Hoeveelheid (oppervlakte - dikte - aantal)	• 0,20 m <sup>2</sup> - 1,00 cm - 1 stuk
Totaal volume	0,002 m <sup>3</sup>
Eenvoudig bereikbaar	Ja

Zorgvuldig beheren

- Zorg voor een veilig beheer. Vermijd het beschadigen van het asbestmateriaal. Controleer de toestand jaarlijks op wijzigingen.

- Eenvoudige handelingen: mag via doe-het-zelf of door werknemer(s) met opleidingsattest eenvoudige handelingen  
Volgens de richtlijnen in de Codex Welzijn op het werk, Boek VI titel 3 asbest, mogen hechtgebonden asbesttoepassingen die niet beschadigd zijn of waarbij er geen vrije vezels zichtbaar zijn en waarbij verwijdering geen aanleiding geeft tot een wijziging van de toestand verwijderd worden via de methode van eenvoudige handelingen.

Deze toepassing kan eventueel via doe-het-zelf verwijderd worden mits u de nodige voorzorgsmaatregelen in acht neemt ter bescherming van mens en milieu; meer info rond deze voorzorgsmaatregelen vindt u op de website van OVAM.

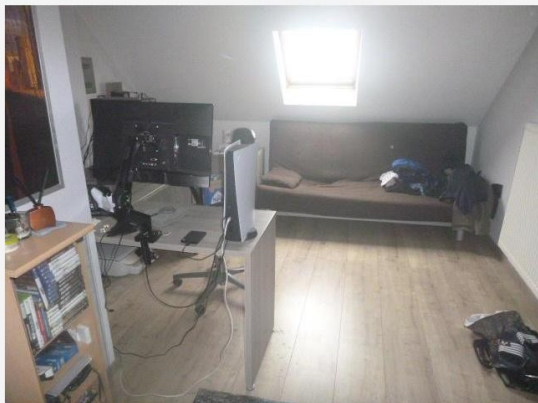
**Reden:** Niet controleerbaar zonder schade aan te richten.

**Uitleg van de asbestdeskundige:** Niet te controleren via de zolder, de binnenkant is afgewerkt met gyproc platen. Niet te controleren via de pannen zonder schade aan te richten.

(Asbest)materiaal	Plaat, paneel, tablet - Type Menuiserie
Karakterisatie	Asbest (verdacht)
Primaire drager	Schuin dak

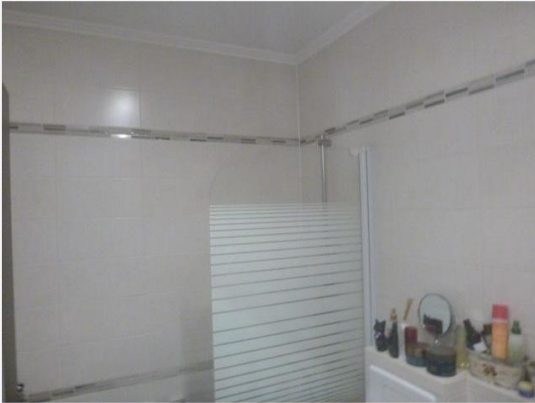
In de badkamer zijn faience tegels aanwezig tegen de muren.

In uitzonderlijke gevallen kan de lijm waarmee deze zijn vastgehecht asbesthoudend zijn. Gezien het een niet-destructief onderzoek betreft, werd er geen staal genomen. Bij afbraak van deze tegels, is het aangewezen deze lijm laag te laten analyseren op de aanwezigheid van asbest.

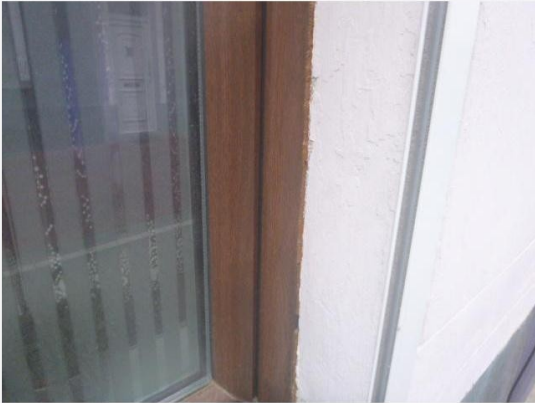
Afdichting tussen raam/glas en raam/gevelmuur is met silicone.

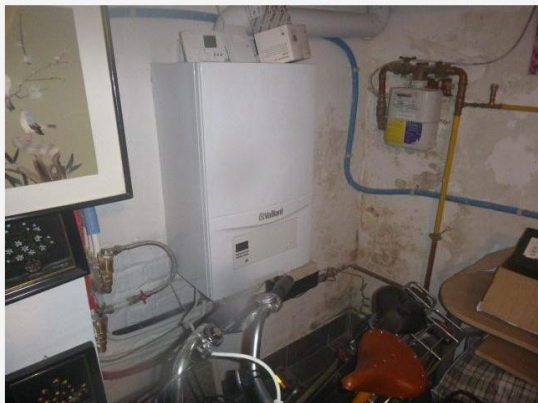
CV-installatie type Vaillant, bouwjaar 2015 (zie bewijsdocument in bijlage).

Omwille van het recente bouwjaar van de CV-installatie mag deze beschouwd worden als asbestvrij (asbestvrij vanaf 1999).

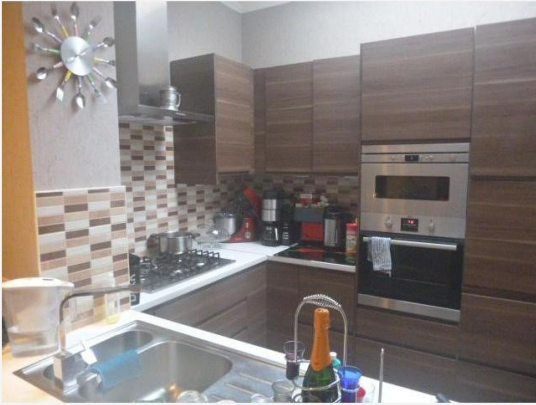
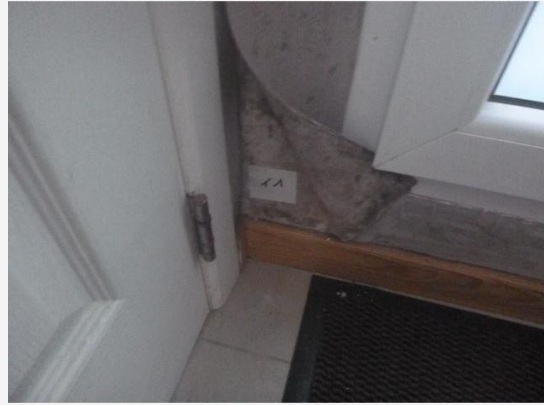
Geen asbest

#	Type	Referentie	Resultaat
9.1	Mengmonster	T1	Geen asbest

Beschrijving	Woning: pleisterwerk muren
Omgeving	Binnen
Primaire drager	Binnenwand
Bindmiddel van materiaal	Gips - kalk

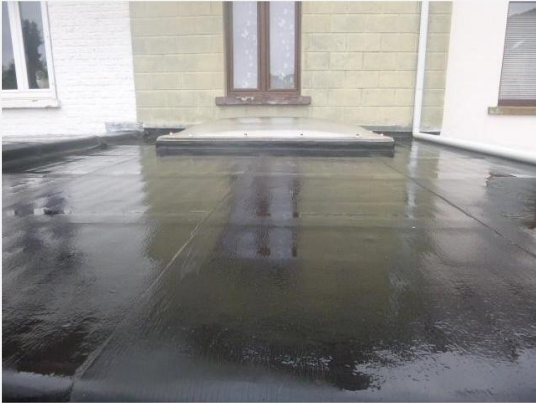
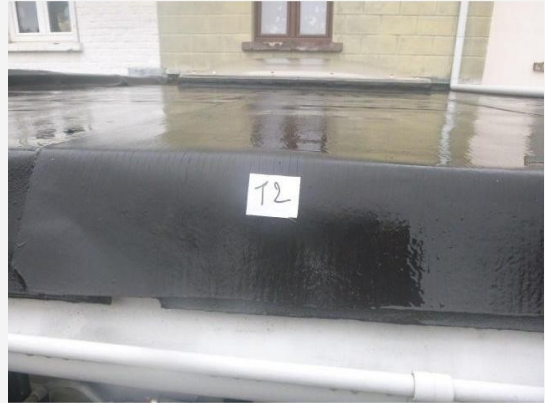
Geen asbest

#	Type	Referentie	Resultaat
10.1	Puntmonster	T2	Geen asbest

Beschrijving	Woning: roofing dak
Omgeving	Buiten
Primaire drager	Plat dak
Bindmiddel van materiaal	Bitumen (roofing, teer, asfalt)
