# Asbestinventarisatetest

Mezenlaan 42, 1640 Sint-Genesius-Rode

Attestnummer : **20240415-000365.000**

Uitgegeven op : **15.04.2024**

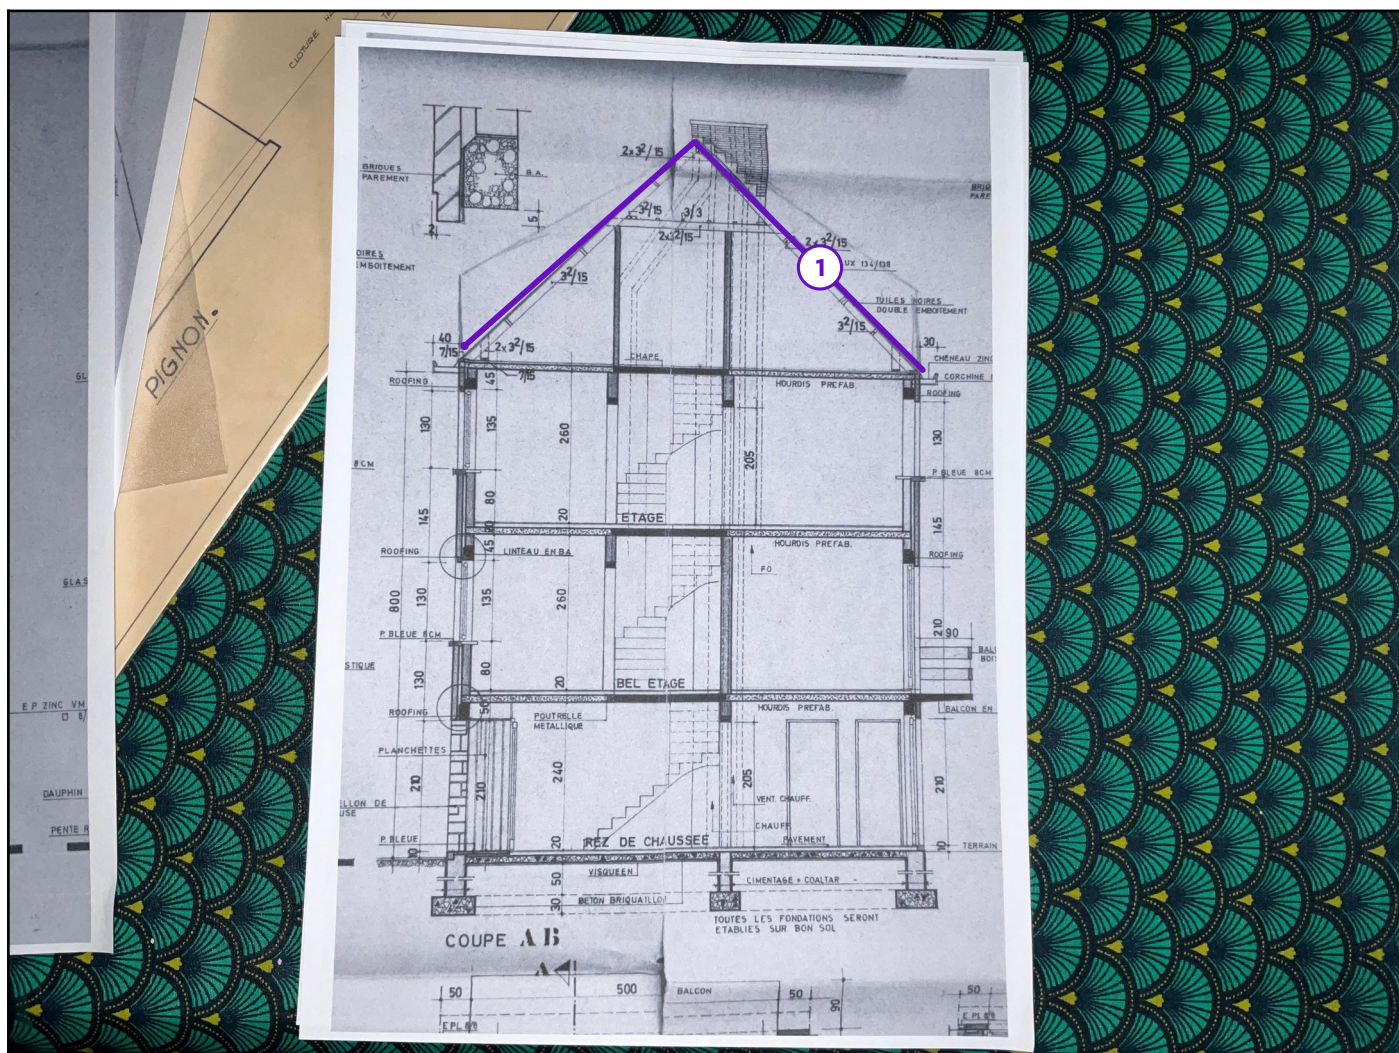
### Plan 1.14: Plan woning +3

| Beschrijving | Type | Actie |
|---|---|---|
| 1. Onderdak niet inspecteerbaar | Beperking | - |

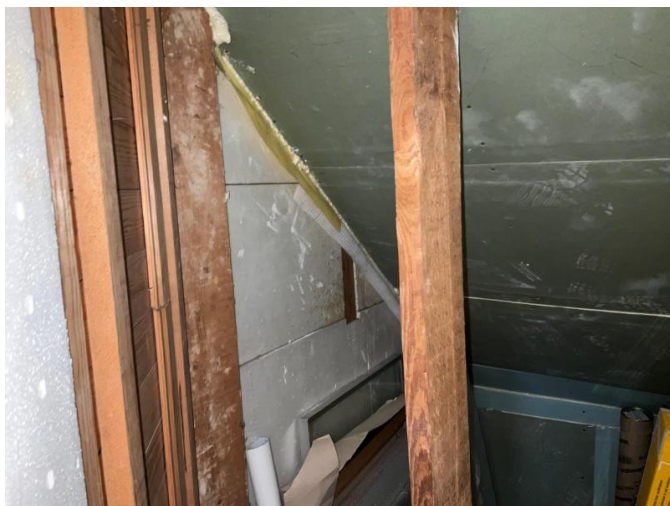
Situeringfoto

### Permanente beperking

**Reden:** Er is geen volledige risicobeoordeling mogelijk

**Uitleg van de asbestdeskundige:** Daar het dak langs de binnenkant volledig afgewerkt is en de aanzet langs de buitenkant hoger is dan 3,5 meter boven een veilige ondergrond, is het binnen het wettelijk kader van dit onderzoek niet mogelijk om het onderdak te inspecteren. Bij renovatie of verbouwing wordt aangeraden om het onderdak na te kijken en bij twijfel bijkomende staalnames uit te voeren.

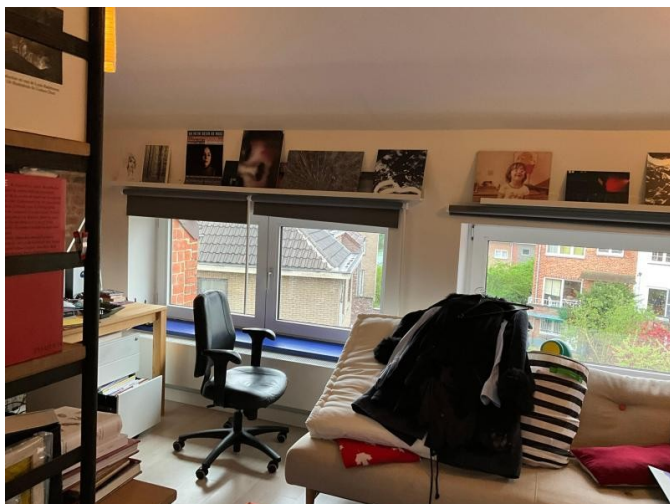
Vrije foto

Verskillende plafonds bestaan uit gipskartonbeplating. Binnen het kader van een niet-destructief onderzoek konden de achterliggende lagen niet worden geanalyseerd. Enkel door deze te verwijderen of door een destructief onderzoek kunnen de achterliggende lagen geanalyseerd worden. Bij vernieuwing van deze binnenschil wordt aanbevolen om nieuw monstername te laten nemen.

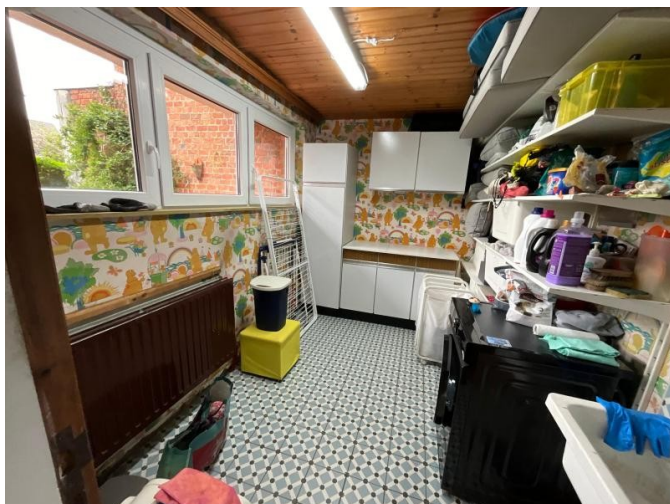
Vrije foto

Verschillende plafonds bestaan uit beplating en/of lambriseringen. Binnen het kader van een niet-destructief onderzoek konden de achterliggende lagen niet worden geanalyseerd. Enkel door deze te verwijderen of door een destructief onderzoek kunnen de achterliggende lagen geanalyseerd worden. Bij vernieuwing van deze binnenschil wordt aanbevolen om nieuw monstername te laten nemen.

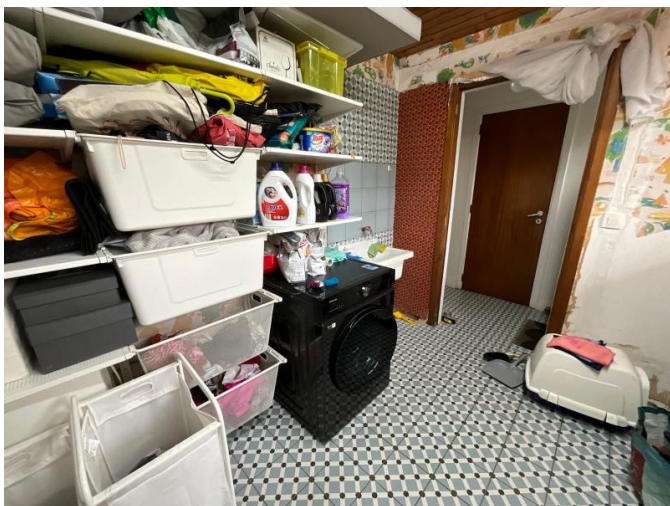
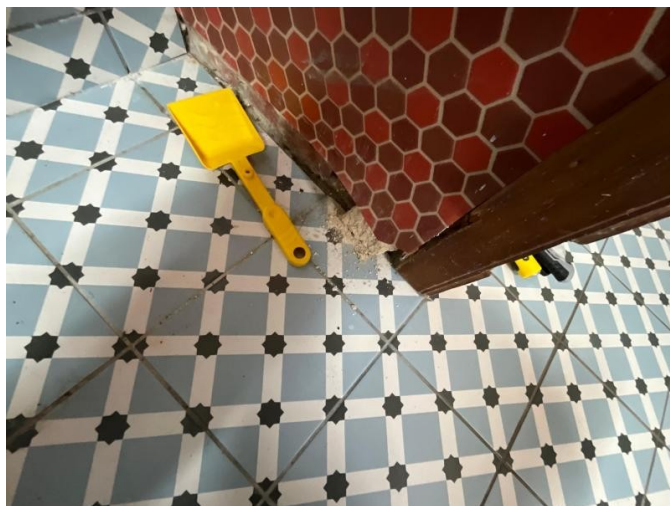
## Fiche 4: vloerzeil aan wand

Geen asbest

| # | Type | Referentie | Resultaat |
|---|---|---|---|
| 4.1 | Puntmonster | 023 | Geen asbest |

| Opmerking | De vaststelling dat deze toepassing asbestveilig is geeft enkel een indicatie van de asbestveilige toestand van de bovenste laag. Bij sloop of renovatiewerken en bij het (plaatselijk) verwijderen van het vinyl dienen steeds bijkomende stalen te worden genomen van elke eventueel onderliggende laag. |

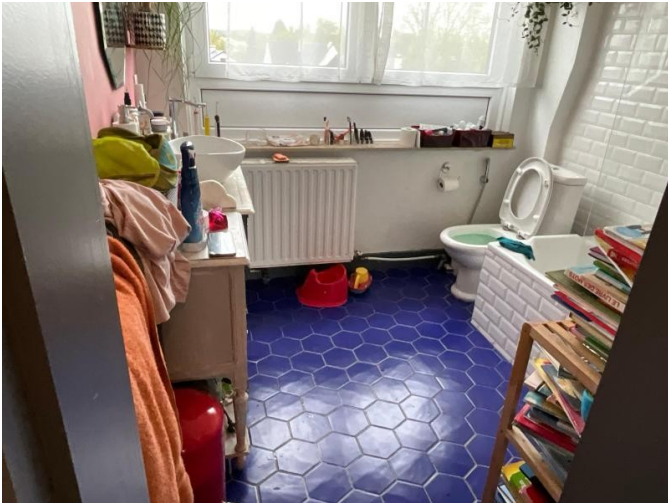
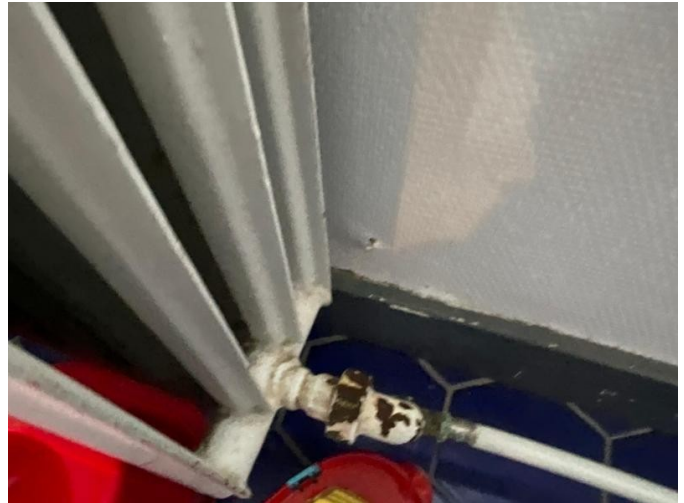
## Fiche 5: Wanden: pleisterwerk.

Geen asbest

| # | Type | Referentie | Resultaat |
|---|---|---|---|
| 5.1 | Mengmonster | 001 | Geen asbest |

| Opmerking | <p>De vaststelling dat de wanden asbestveilig zijn, is gebaseerd op een beperkt aantal monsterstalen, welke door een erkend labo werden geanalyseerd. Daardoor geeft dit slechts een indicatie van de algemene asbestveilige toestand. Bij sloop of grondige werken en bij het (plaatselijk) verwijderen van het pleisterwerk wordt aangeraden steeds bijkomende stalen te nemen van elke muur.</p> |

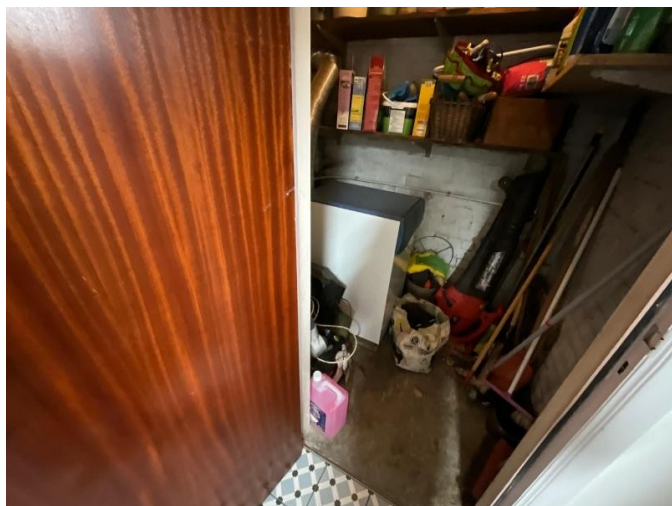
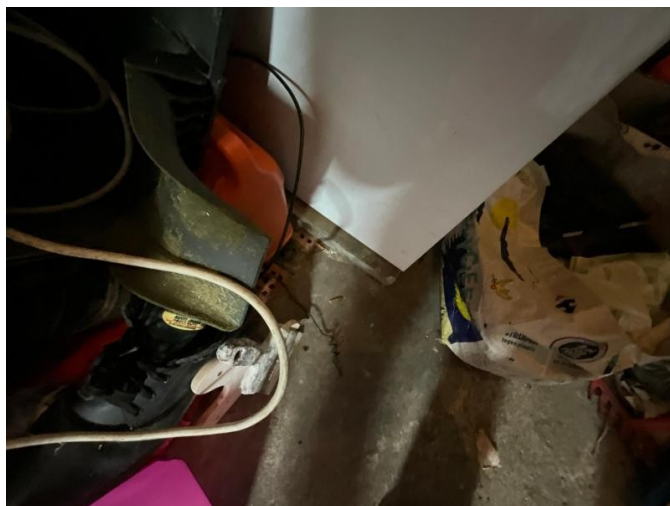
## Fiche 6: stenen verhoog

Geen asbest

| # | Type | Referentie | Resultaat |
|---|---|---|---|
| 6.1 | Puntmonster | 024 | Geen asbest |

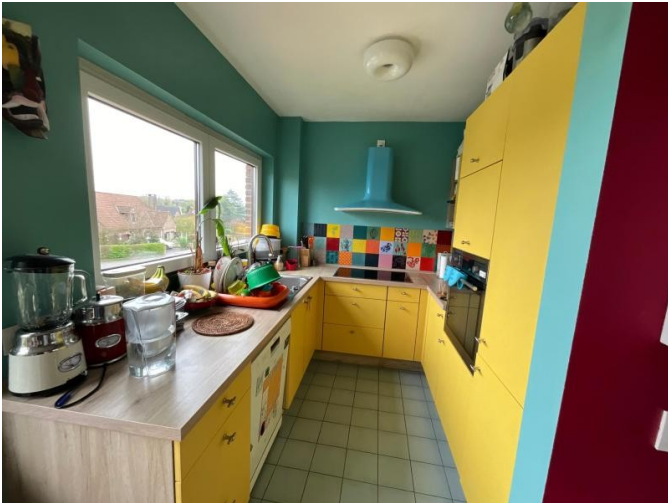
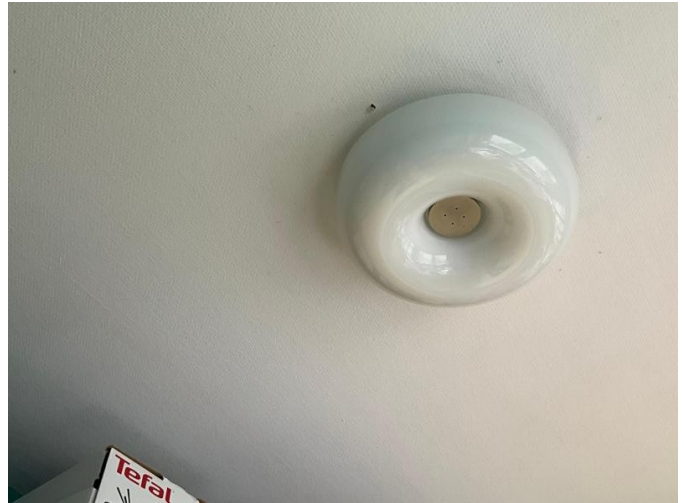
## Fiche 7: Plafonds: pleisterwerk

Geen asbest

| # | Type | Referentie | Resultaat |
|---|---|---|---|
| 7.1 | Mengmonster | 002 | Geen asbest |

| Opmerking | <p>De vaststelling dat de plafondbepleistering asbestveilig is, is gebaseerd op een beperkt aantal monsterstalen, welke door een erkend labo werden geanalyseerd. Dit geeft slechts een indicatie van de algemene asbestveilige toestand. Bij sloop of grondige werken en bij het (plaatselijk) verwijderen van het pleisterwerk wordt aangeraden steeds bijkomende stalen te nemen van elk plafond.</p> |
