CONTRÔLE D'ÉTANCHÉITÉ ET DE CONFORMITÉ D'UN RÉSERVOIR À MAZOUT

DATE DU CONTRÔLE ADRESSE DU CONTRÔLE 20/05/2025

Rue Ernest Moëns 42 - 5024

RÉF. 04/2025/103563/C01:1

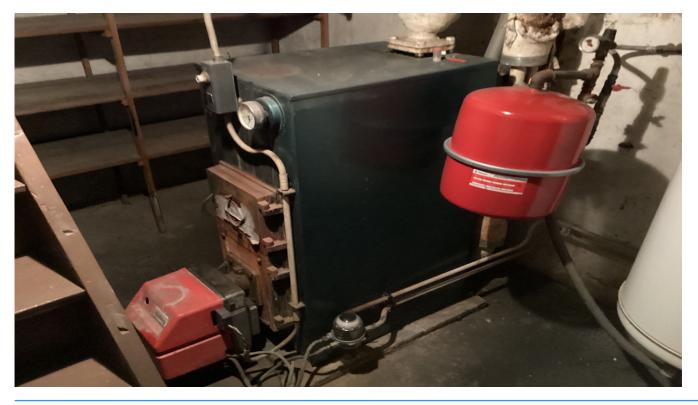
Système de chauffage	Chaudière	Fonctionnement du système de chauffage	Fonctionne pas
Type de raccordement au système de chauffage	Mono-tube	Contrôle des tuyauteries visibles du réservoir au	Conforme
Soutirage	Par le haut	système de chauffage	
ŭ		Conduite de remplissage	Conforme
Conduite de ventilation	Conforme		
Système de mesure de niveau	présent - conforme	Système anti-débordement	sifflet 95% - test OK - hauteur de la tige OK
Pollution en dehors du réservoir	non vérifiable	Trou d'homme	Conforme
TEST ALLY III TRASONS

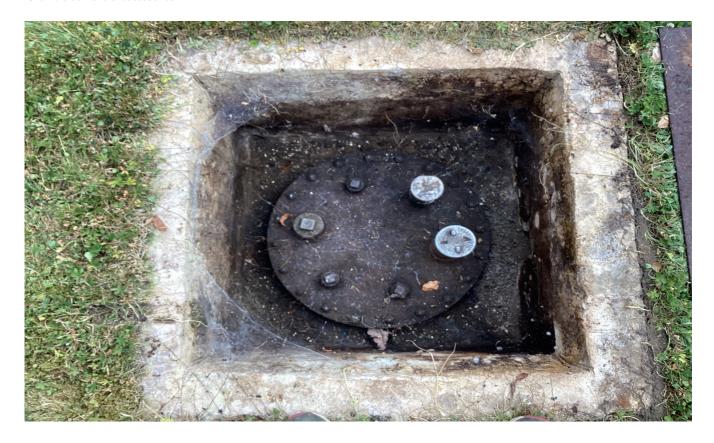
Chambre de visite et accessoires

Déflagration importante entendue lors de la mise en dépression, la mise en dépression est impossible, aucun résultat d'étanchéité n'est réalisable (ni essai par fuite calibrée). Nous soupçonnons qu'il s'agit d'une cuve à fond plat (interdite en pose enterrée dans le sol). Nous vous invitons à réaliser une expertise de la cuve confirmant cette hypothèse et/ou à neutraliser/remplacer la cuve
