## Asbestinventaris type “beheersplan”

**Voorwerp :** Asbestinventaris type “beheersplan”

**Adres :** Alsebergsesteenweg 91-95 - 1630 Linkebeek

**Referentie inventaris:** 120-25-V

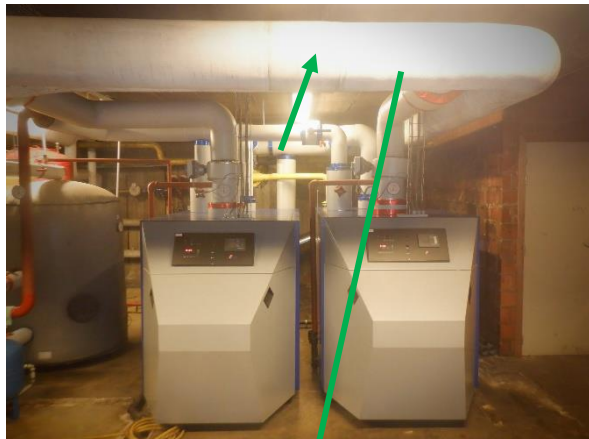
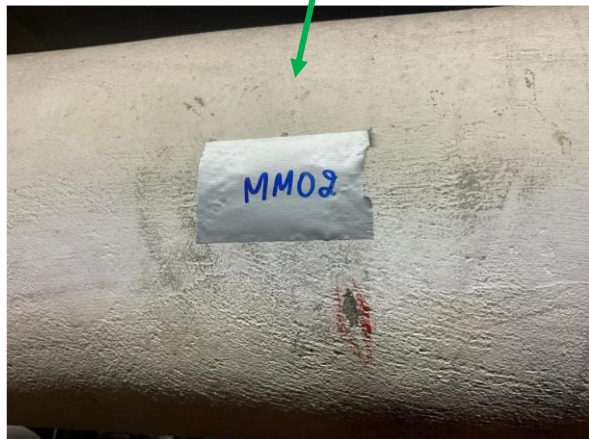
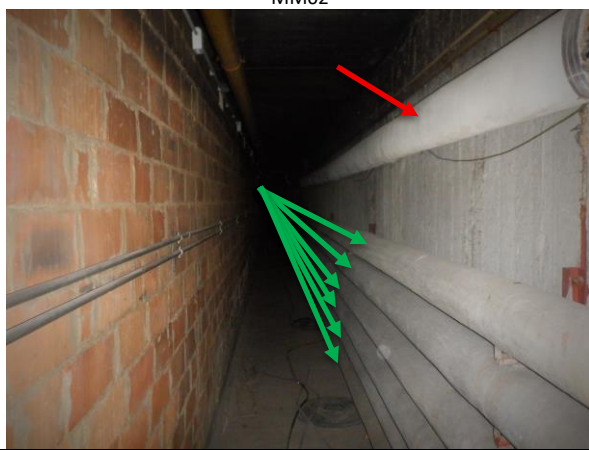
| Toepassing | 1. | Monster(s) : MM02 |

| Type van materiaal: cementisolatie op pijp | | |
| Exacte plaatsbepaling(en): verdieping -1, leidingisolatie gang onder n°91-95, cementisolatie op pijp | | |
| Toestand van degradatie, eventuele beschadigingen en omvang ervan : Onbeschadigd | | |
| Geen asbest | | |

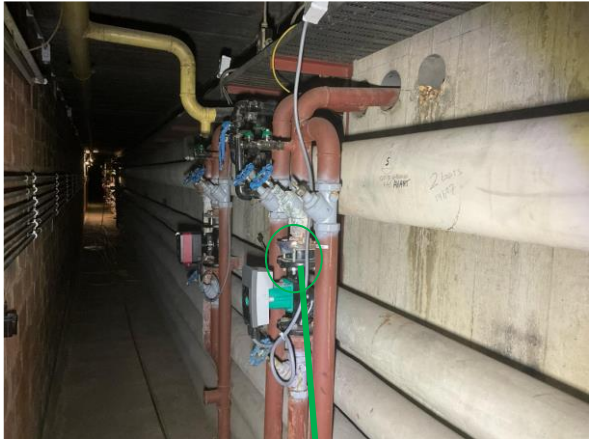
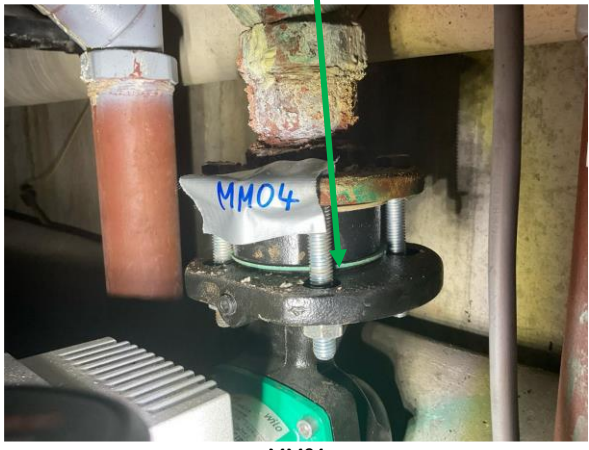
| <b>Type van materiaal:</b> Pakking | | <br> |
| <b>Exakte plaatsbepaling(en):</b> verdieping -1, pakking in gang onder n°91-95 | | |
| <b>Toestand van degradatie, eventuele beschadigingen en omvang ervan :</b> Licht beschadigd | | |
| <b>Geen asbest</b> | | |

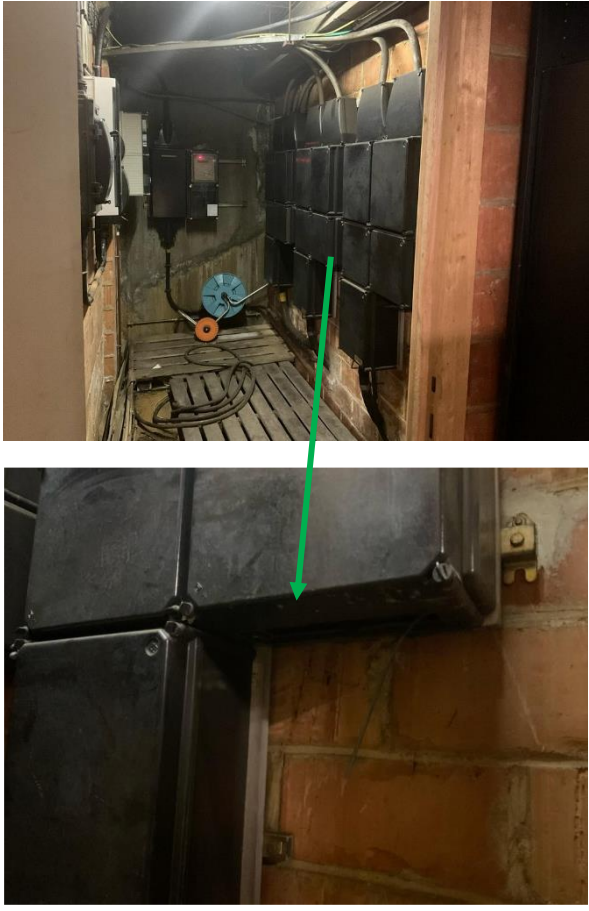
| <b>Toepassing</b> | <b>3.</b> | <b>Monster(s) : MM05</b> |

| <b>Type van materiaal:</b> Bakeliet | | |
| <b>Exakte plaatsbepaling(en):</b> verdieping -1, toegankelijke ruimte in de stookruimte | | |
| <b>Toestand van degradatie, eventuele beschadigingen en omvang ervan :</b> Onbeschadigd | | MM05 |
| Geen asbest | | |

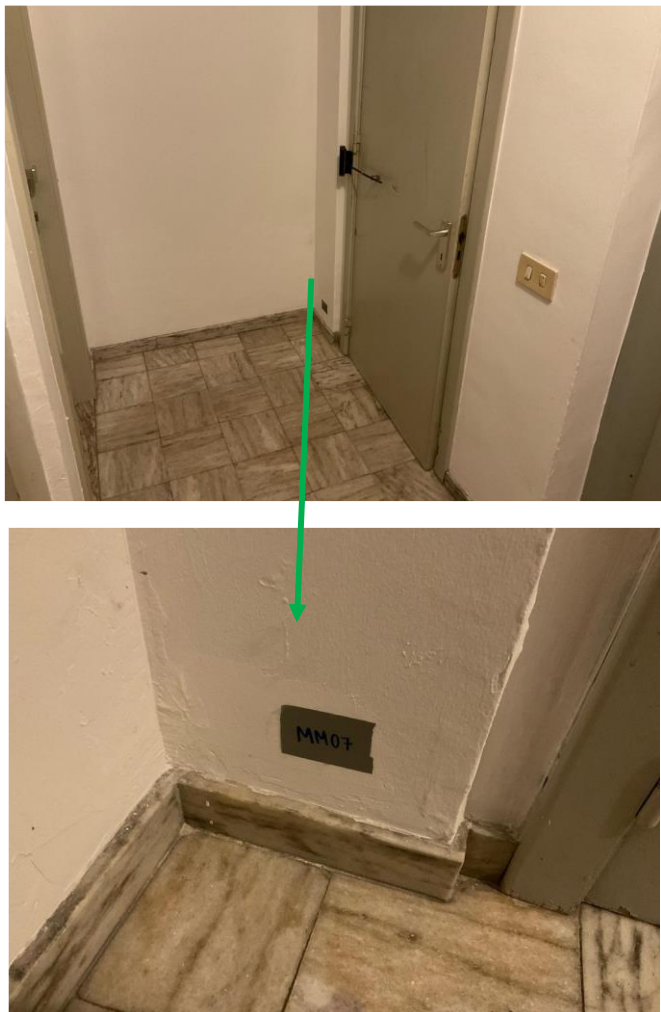
| Type van materiaal: gips/kalk | | |
| Exacte plaatsbepaling(en): alle vloeren, alle wand- en plafondpleisterwerk | | |
| Toestand van degradatie, eventuele beschadigingen en omvang ervan :<br>Onbeschadigd | | |
| Geen asbest | | |

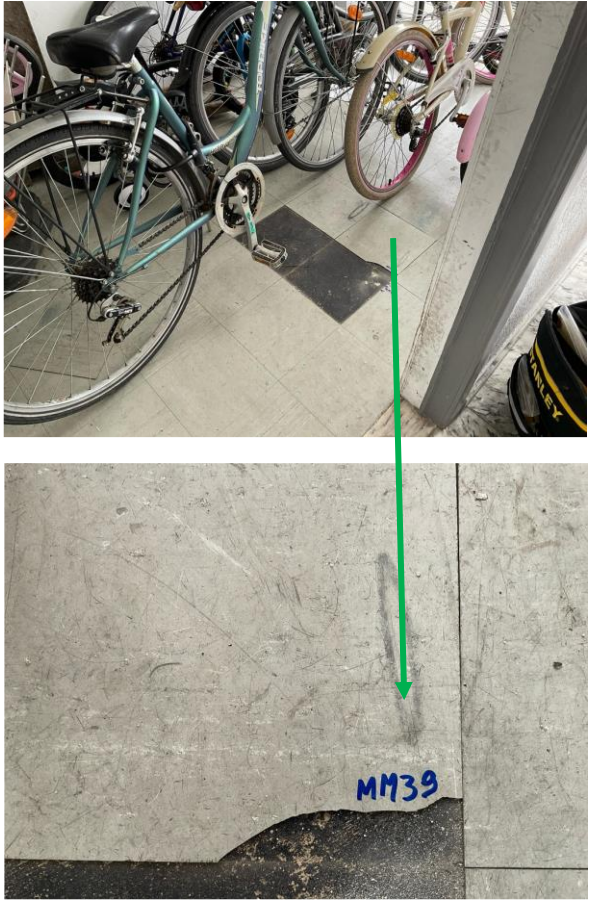
| <b>Toepassing</b> | <b>5.</b> | <b>Monster(s) : MM39</b> |

| <b>Type van materiaal:</b> vinyl | | |
| <b>Exakte plaatsbepaling(en):</b> gelijkvloers, Vinyltegels fietsenberging n° 91-93-95 | | |
| <b>Toestand van degradatie, eventuele beschadigingen en omvang ervan :</b> Beschadigd | | |
| Geen asbest | | |

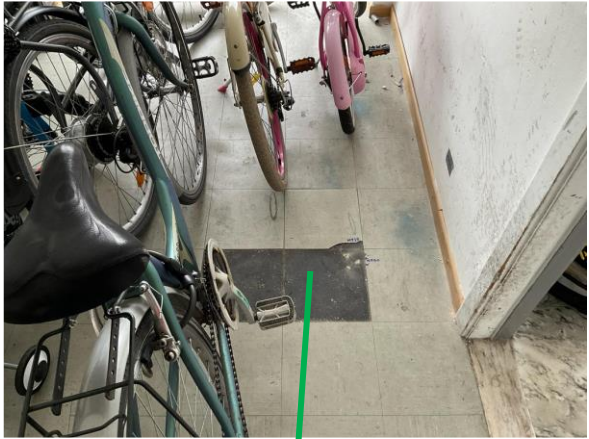
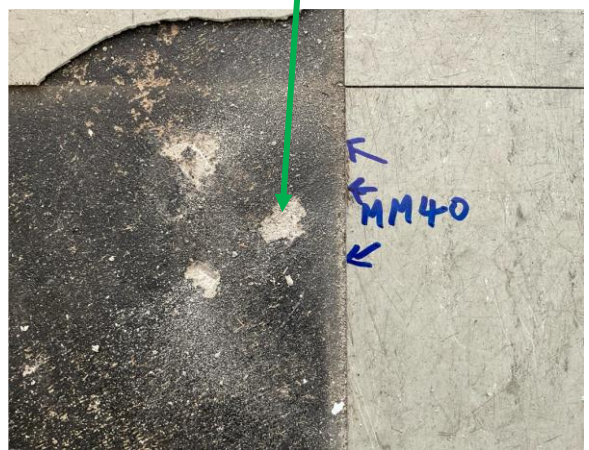
| <b>Type van materiaal:</b> Zwarte lijmlaag | | <br> |
| <b>Exakte plaatsbepaling(en):</b> gelijkvloers, Vinyltegels fietsenberging n° 91-93-95 | | |
| <b>Toestand van degradatie, eventuele beschadigingen en omvang ervan :</b> Beschadigd | | MM40 |
| Geen asbest | | |

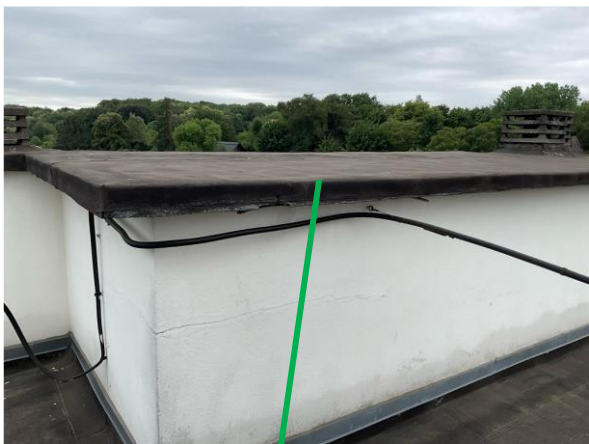
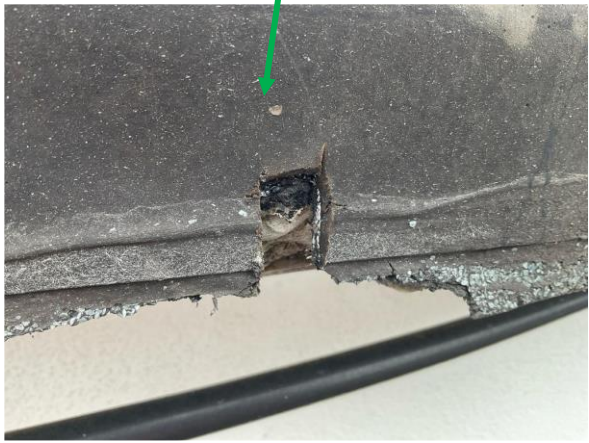
| <b>Type van materiaal:</b> roofing | | <p style="text-align: center;">MM41</p> |
| <b>Exacte plaatsbepaling(en):</b> dak, platte dakbedekking | | |
| <b>Toestand van degradatie, eventuele beschadigingen en omvang ervan :</b> plaatselijk beschadigd | | |
| <b>Geen asbest</b> | | |

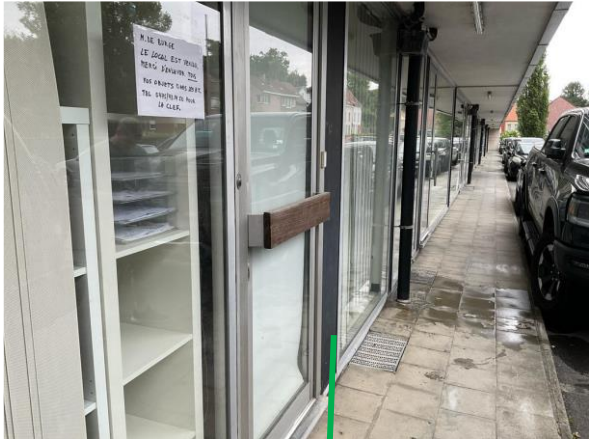
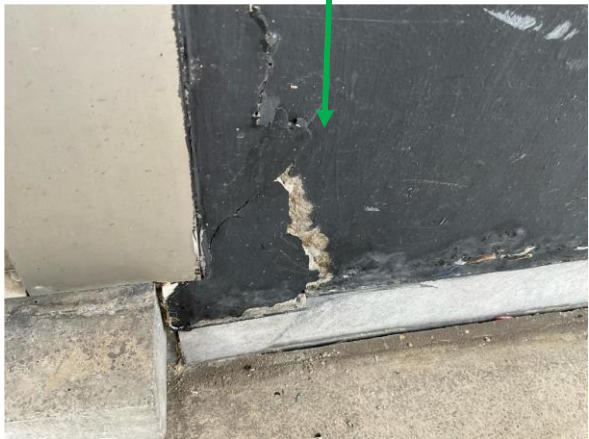
| <b>Type van materiaal:</b> cementering voorgevels | | <p style="text-align: center;">MM45</p> |
| <b>Exakte plaatsbepaling(en):</b> gelijkvloers, cementering voorgevels n° 91-93-95 | | |
| <b>Toestand van degradatie, eventuele beschadigingen en omvang ervan :</b> Beschadigd | | |
| <b>Geen asbest</b> | | |

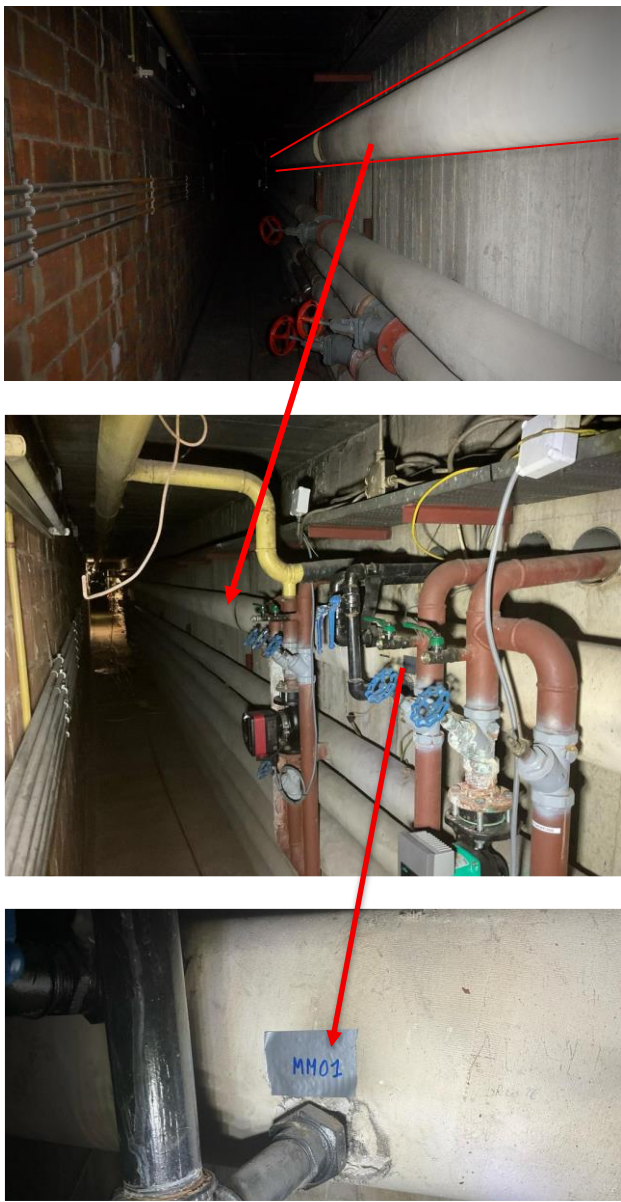
| <b>Type van materiaal:</b> Leidingisolatie (gips) | | <p style="text-align: center;">Staal MM01</p> | | |
| <b>Exacte plaatsbepaling(en):</b> verdieping -1, n°91-95, technische gang toegankelijk via de stookruimte, Leidingisolatie ondergrondse gang volledig gebouw | | | | |
| <b>Toestand van degradatie, eventuele beschadigingen en omvang ervan :</b> matig verweerd | | | | |

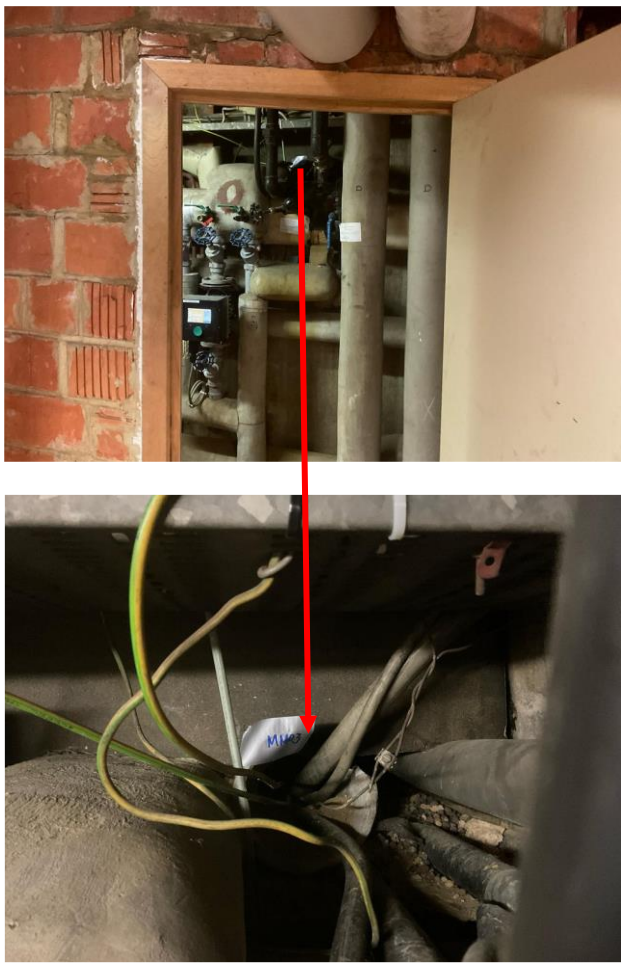
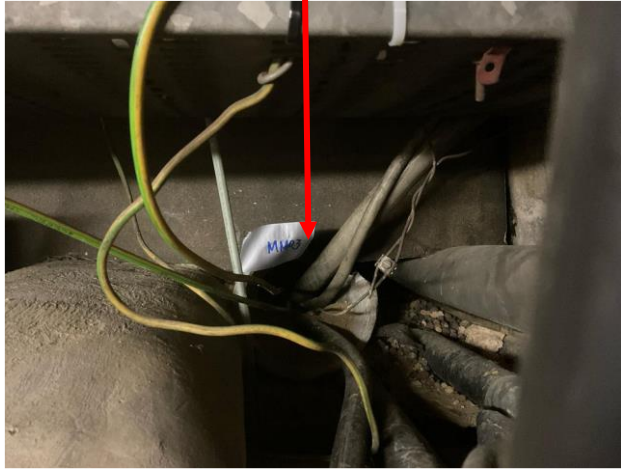
| <b>Type van materiaal:</b> Kabelbuis in ondergrondse gang | | | | | |
| <b>Exacte plaatsbepaling(en):</b> verdieping -1, N°91-95, technische gang toegankelijk via de stookruimte | | | | | |
| <b>Toestand van degradatie, eventuele beschadigingen en omvang ervan :</b> matig verweerd | | | | | |
| <b>Activiteiten die aanleiding kunnen geven tot blootstelling aan asbest:</b> onderhoud | | | | | |

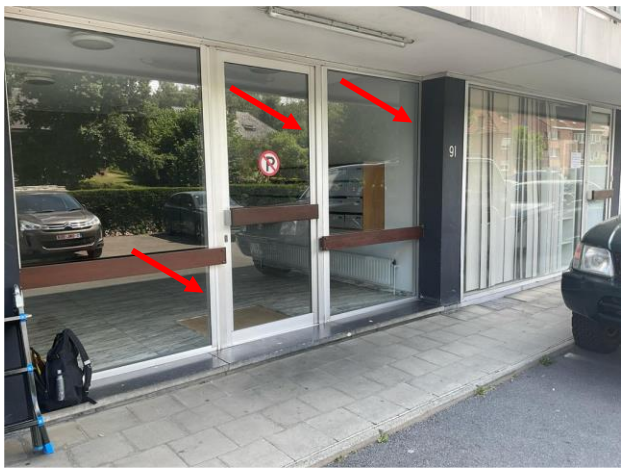
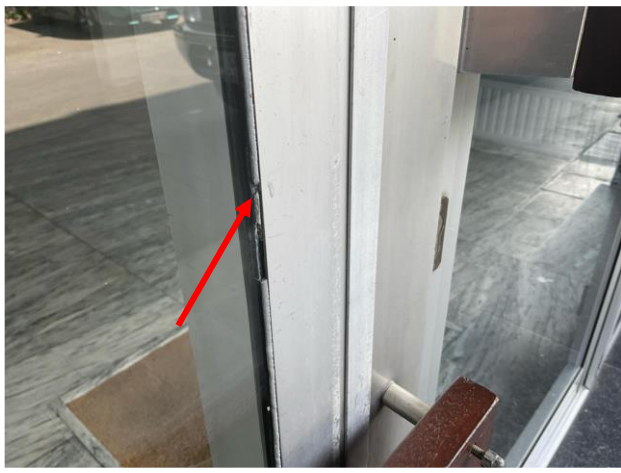
| <b>Type van materiaal:</b> Mastiek | | <br> | | | |
| <b>Exacte plaatsbepaling(en):</b><br>Mastiek alu ramen ingang n°91, n°93, n°95 | | | | | |
| <b>Toestand van degradatie, eventuele beschadigingen en omvang ervan :</b> matig verweerd | | MM06 | | | |
