# Asbestinventarisatetest

Memlingdreef 20, 3090 Overijse

Attestnummer : 20240618-000545.000

Uitgegeven op : 18.06.2024

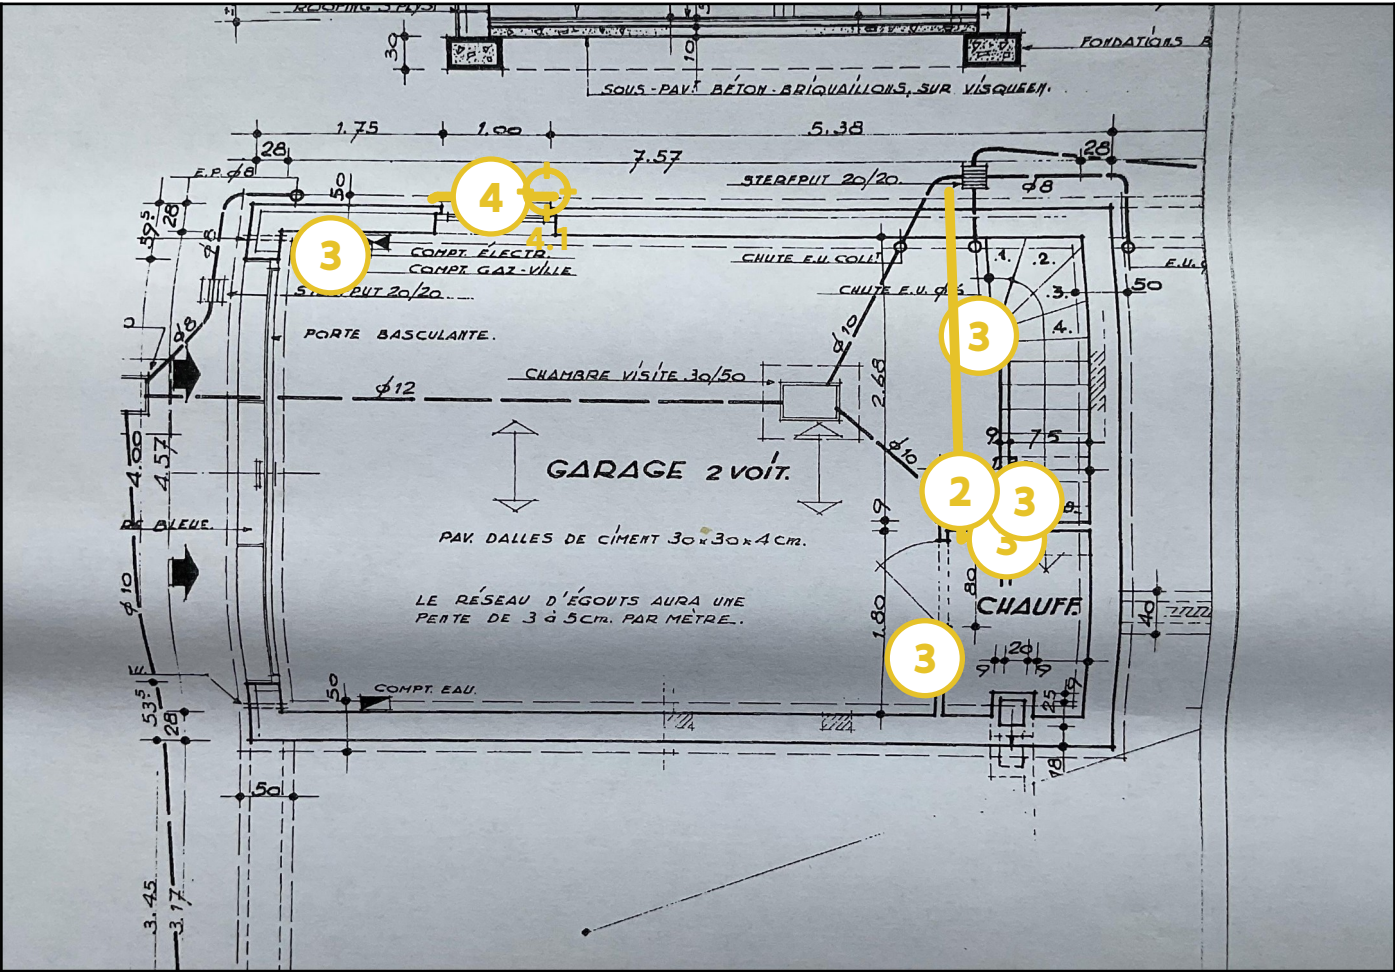
# Plan 1.1: Garage

| Beschrijving | Type | Actie |
|---|---|---|
| 2. Cementen pijpleiding | Asbestmateriaal | Zorgvuldig beheren |
| 3. Elektrische bakelieten materialen | Asbestmateriaal | Zorgvuldig beheren |
| 4. Mastiek | Asbestmateriaal | Zorgvuldig beheren |

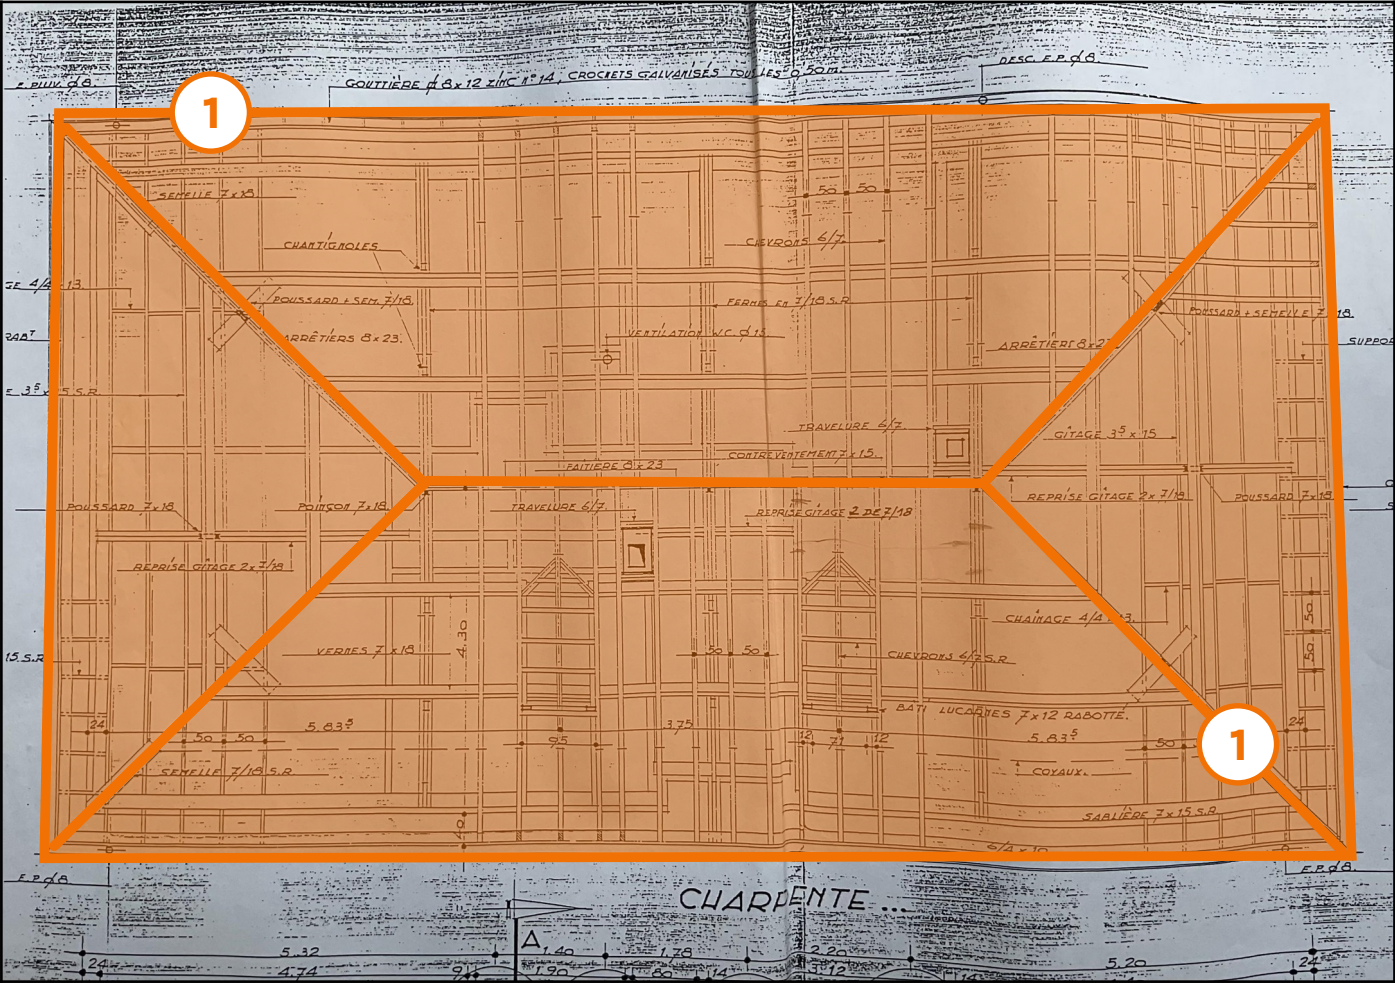
# Plan 1.4: Dakconstructie

| Beschrijving | Type | Actie |
|---|---|---|
| 1. leien + dakboorden | Asbestmateriaal | <a href="#">Verwijderen</a> |

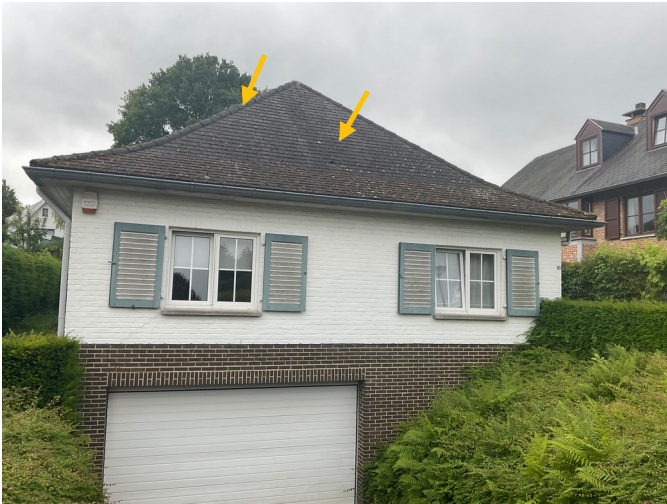
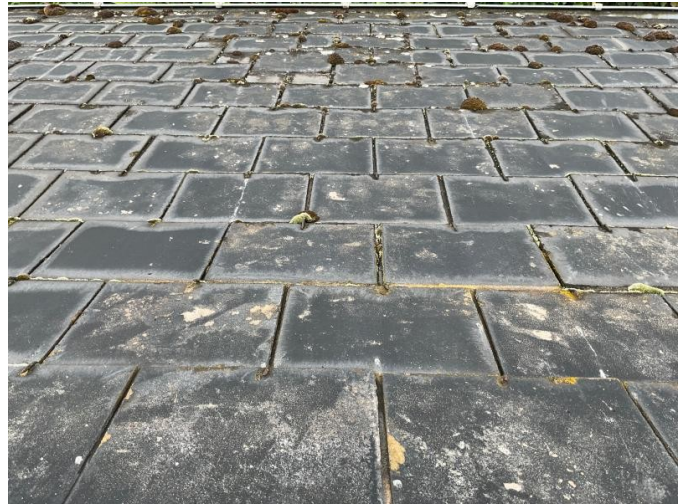
| Fiche 1: leien + dakboorden..... | 13 |

| Eindbeoordeling materiaalrisico | Verhoogd materiaalrisico en/of verhoogde kans op vezelvrijgave |

| Asbestsoort (vezeltype) | Crocidoliet aanwezig |
| Asbestconcentratie | Laag (< 50%) |
| Afschermingsgraad van het gehele materiaal | Geheel of deels vrij aan de buitenlucht |
| Toestand van het materiaal | Matig beschadigd, matig verweerd |

| Beschrijving | leien + dakboorden |
| Hoeveelheid (oppervlakte - aantal) | • 175,00 m <sup>2</sup> - 1 stuk |

Het asbestmateriaal valt onder de mijlpaal van 2034.

Verwijderen

- Zorg voor een veilig beheer en verwijder dit asbestmateriaal wanneer het bij werken eenvoudig bereikbaar wordt. Controleer de toestand jaarlijks op wijzigingen.

- Eenvoudige handelingen: mag via doe-het-zelf of door werknemer(s) met opleidingsattest eenvoudige handelingen  
De techniek van de eenvoudige handelingen mag worden toegepast bij de verwijdering van deze toepassing .

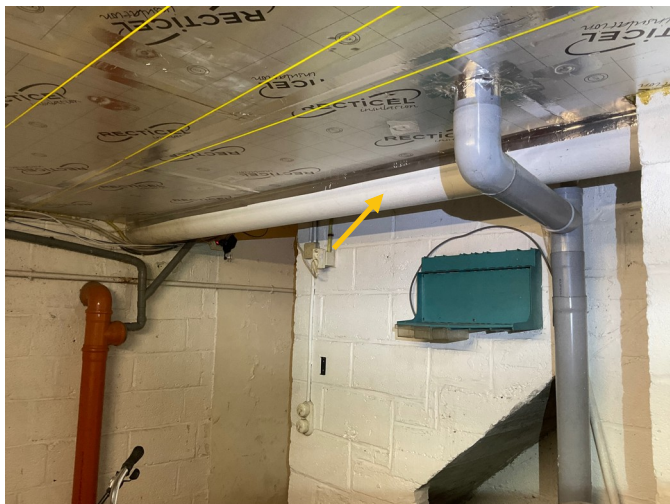
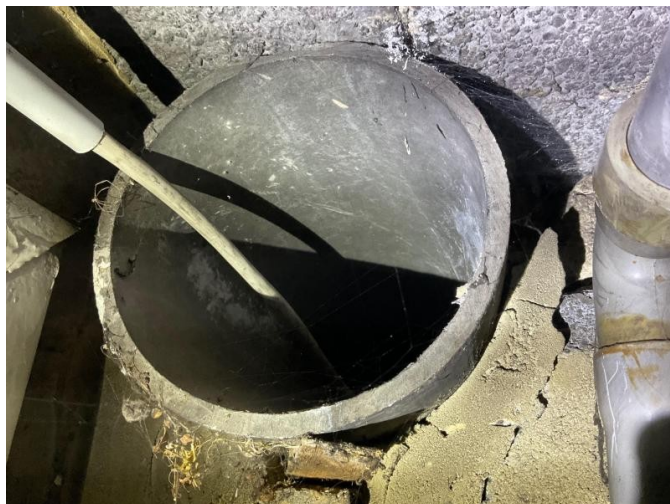
| Fiche 2: Cementen pijpleiding..... | 16 |

| Eindbeoordeling materiaalrisico | Laag materiaalrisico en/of verlaagde kans op vezelvrijgave |

| Asbestsoort (vezeltype) | Crocidoliet aanwezig |
| Toestand van het materiaal | Onbeschadigd, niet verweerd |

| Beschrijving | Cementen pijpleiding |
| Hoeveelheid (lengte - omtrek - dikte - aantal) | <ul style="list-style-type: none"><li>• 4,00 m - 45,00 cm - 8,00 cm - 1 stuk</li></ul> |

Het asbestmateriaal valt onder de mijlpaal van 2040.

Zorgvuldig beheren

- Zorg voor een veilig beheer. Vermijd het beschadigen van het asbestmateriaal. Controleer de toestand jaarlijks op wijzigingen.

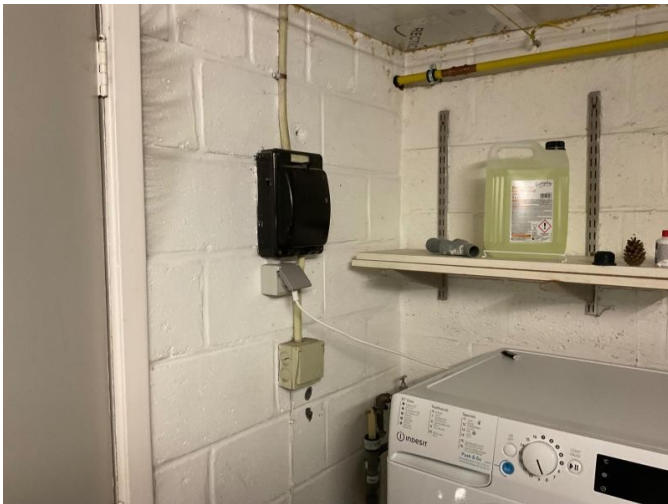
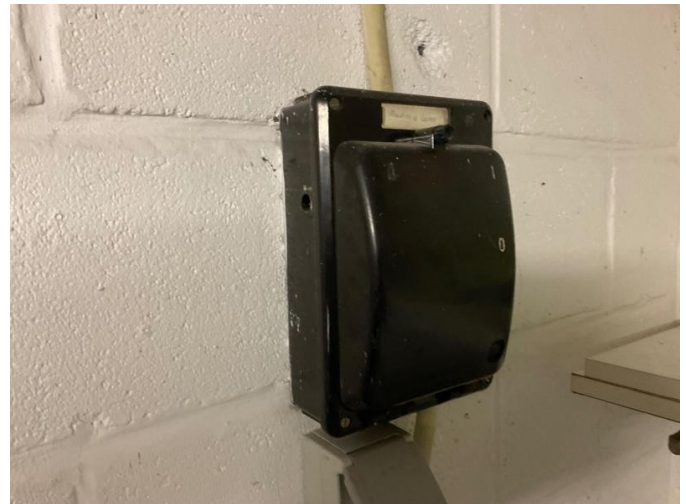
| Fiche 3: Elektrische bakelieten materialen..... | 19 |

| Eindbeoordeling materiaalisico | Laag materiaalisico en/of verlaagde kans op vezelvrijgave |

| Asbestsoort (vezeltype) | Crocidoliet aanwezig |
| Toestand van het materiaal | Onbeschadigd, niet verweerd |

| Beschrijving | Elektrische bakelieten materialen |
| Hoeveelheid (oppervlakte - dikte - aantal) | • 0,40 m <sup>2</sup> - 0,30 cm - 1 stuk |

Het asbestmateriaal valt onder de mijlpaal van 2040.

Zorgvuldig beheren

- Zorg voor een veilig beheer. Vermijd het beschadigen van het asbestmateriaal. Controleer de toestand jaarlijks op wijzigingen.

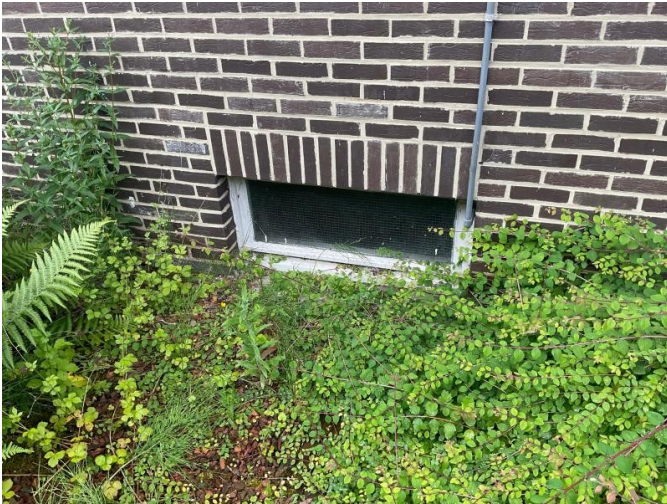
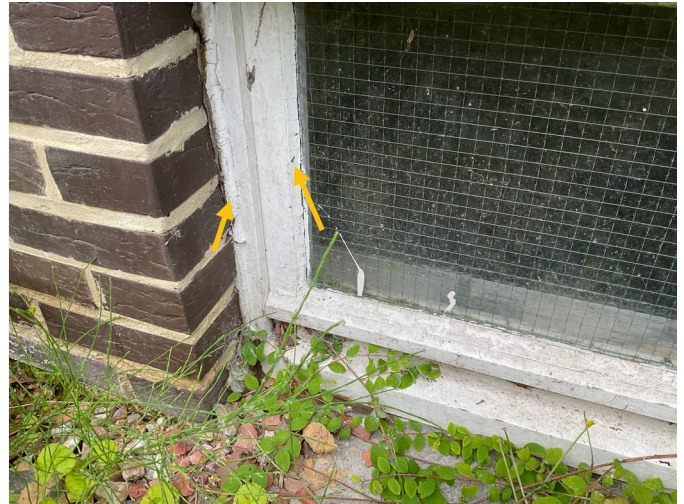
| Fiche 4: Mastiek..... | 22 |

| Eindbeoordeling materiaalrisico | Zeer laag materiaalrisico en/of zeer lage kans op vezelvrijgave |

| Asbestsoort (vezeltype) | Alleen chrysotiel |
| Toestand van het materiaal | Onbeschadigd, niet verweerd |

| # | Type | Referentie | Resultaat |
|---|---|---|---|
| 4.1 | Puntmonster | 24163/02 | Chrysotiel |

| Beschrijving | Mastiek |
| Hoeveelheid (gewicht - aantal) | <ul style="list-style-type: none"><li>• 0,50 kg - 1 stuk</li></ul> |

Het asbestmateriaal valt onder de mijlpaal van 2040.

Zorgvuldig beheren

- Zorg voor een veilig beheer. Vermijd het beschadigen van het asbestmateriaal. Controleer de toestand jaarlijks op wijzigingen.

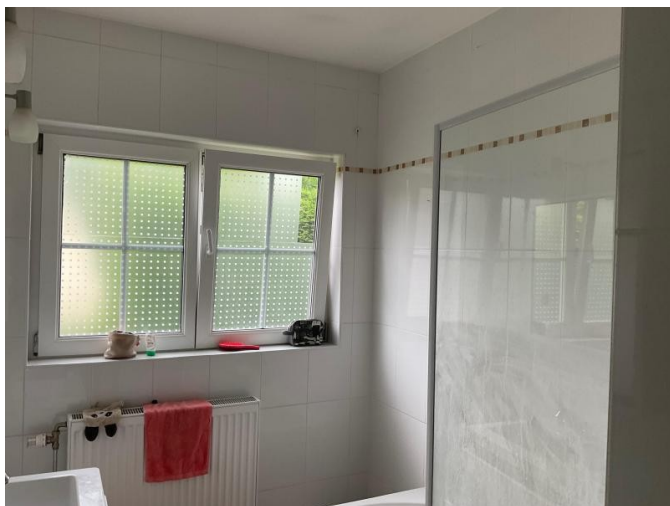
| Fiche 5: Betegeld/tegellijm..... | 26 |

De ruimte is betegeld en de mogelijke gebruikte tegellijm is niet waarneembaar zonder destructief onderzoek

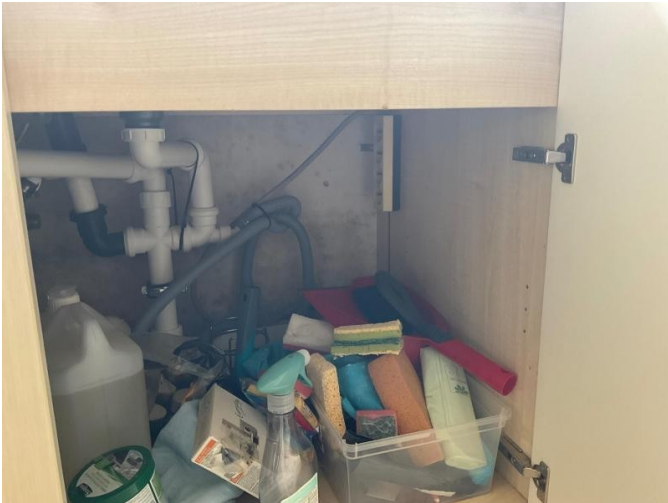
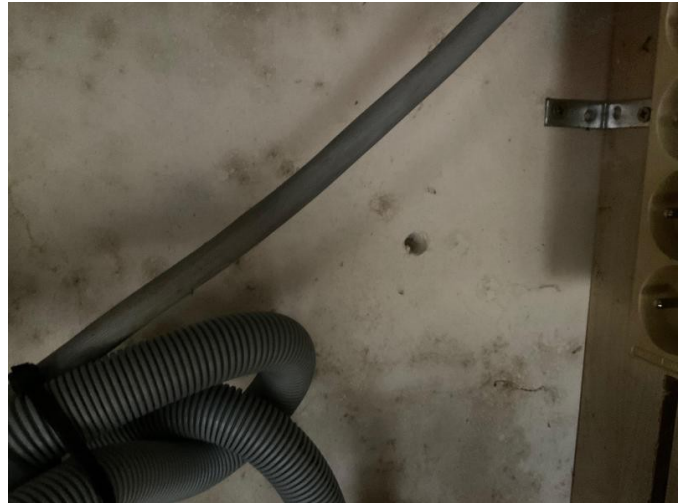
## Fiche 7: pleisterwerk muren

Geen asbest

| # | Type | Referentie | Resultaat |
|---|---|---|---|
| 7.1 | Mengmonster | 24163/01 | Geen asbest |

| Beschrijving | pleisterwerk muren |
| Opmerking | De plafonds zijn afgewerkt met gipsplaten |
