# Asbestinventarisatetest

Oude Baan 259, 3630 Maasmechelen

Attestnummer : 20240311-000102.000

Uitgegeven op : 11.03.2024

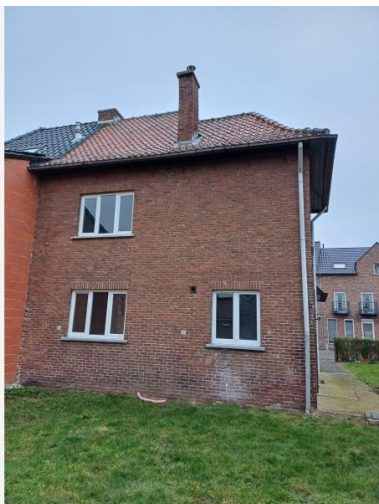
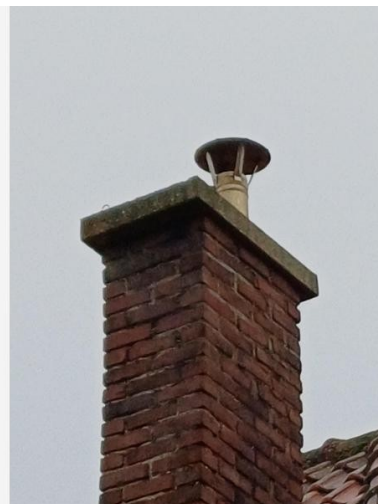
Overzichtsfoto

Detailfoto

Gezien het rookgaskanaal niet bereikbaar is, wordt geen staal genomen. Het materiaalrisico is dus slechts een vermoeden wegens een mogelijke asbesthoudendheid van het materiaal. Best wordt dit alvorens renovatie getest om de juiste verwijderingstechniek (wel of niet asbestverwijdering) te hanteren.

Eindbeoordeling materiaalrisico	Laag materiaalrisico en/of verlaagde kans op vezelvrijgave
---------------------------------	--

Gebondenheid	Categorie 1: hechtgebonden in oorsprong
Asbestsoort (vezeltype)	Crocidoliet aanwezig
Asbestconcentratie	Laag (< 50%)
Afschermingsgraad van het gehele materiaal	Geheel of deels vrij aan de buitenlucht
Toestand van het materiaal	Licht beschadigd, licht verweerd. Intact materiaal type Pical – asbestboard of categorie III 'gebondenheid'

Beschrijving	rookgaskanaal
Omgeving	Buiten
Primaire drager	HVAC infrastructuur en uitrusting
Asbestmateriaal	Rookgaskanaal
Bindmiddel van asbestmateriaal	Cement
Gebondenheid op basis van bindmiddel	Hecht
Hoeveelheid (lengte - omtrek - dikte - aantal)	• 10,00 m - 20,00 cm - 1,00 cm - 1 stuk

<b>Totaal volume</b>	0,02 m <sup>3</sup>
<b>Eenvoudig bereikbaar</b>	Ja
<b>Bevestigingswijze</b>	<ul style="list-style-type: none"><li>• Los (al dan niet bedekt)</li></ul>
<b>Identificatiemethode</b>	Vaststelling zonder monstername
<b>Destructieve handeling voor identificatie</b>	Nee
<b>Opmerking</b>	Met het blote oog kan niet vastgesteld worden of het rookgaskanaal van metaal of cement is

Het asbestmateriaal valt onder de mijlpaal van 2034.

Verwijderen

- Zorg voor een veilig beheer. Vermijd het beschadigen van het asbestmateriaal. Controleer de toestand jaarlijks op wijzigingen.

- Eenvoudige handelingen: mag via doe-het-zelf of door werknemer(s) met opleidingsattest eenvoudige handelingen verwijderbaar zonder beschadigen

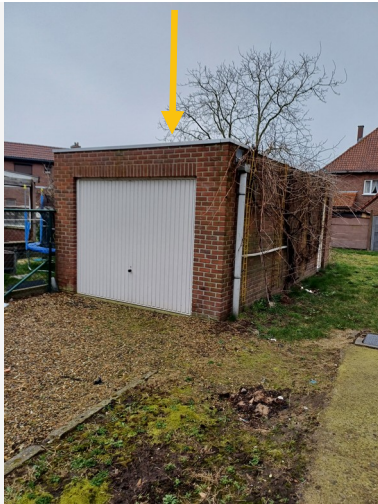
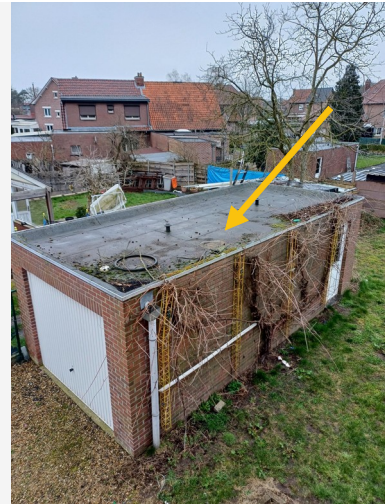
Overzichtsfoto

Detailfoto

Gezien het risico op lekschade achteraf, wordt geen staal genomen van de roofing. Verhoogd materiaalisico is dus slechts een vermoeden wegens een mogelijke asbesthoudendheid van het materiaal. Best wordt dit alvorens renovatie getest om de juiste verwijderingstechniek (wel of niet asbestverwijdering) te hanteren.

Eindbeoordeling materiaalisico	Verhoogd materiaalisico en/of verhoogde kans op vezelvrijgave
--------------------------------	---

Gebondenheid	Categorie 1: hechtgebonden in oorsprong
Asbestsoort (vezeltype)	Crocidoliet aanwezig
Asbestconcentratie	Laag (< 50%)
Afschermingsgraad van het gehele materiaal	Geheel of deels vrij aan de buitenlucht
Toestand van het materiaal	Matig beschadigd, matig verweerd

Beschrijving	plat dak garage
Omgeving	Buiten
Primaire drager	Plat dak
Asbestmateriaal	Dak- en gevelbekleding - Roofing
Bindmiddel van asbestmateriaal	Bitumen (roofing, teer, asfalt)
Gebondenheid op basis van bindmiddel	Hecht
Hoeveelheid (oppervlakte - aantal)	• 28,00 m <sup>2</sup> - 1 stuk
Totale oppervlakte	28,00 m <sup>2</sup>

<b>Eenvoudig bereikbaar</b>	Ja
<b>Bevestigingswijze</b>	<ul style="list-style-type: none"><li>• Verlijmd, ingegoten, versmeerd</li></ul>
<b>Identificatiemethode</b>	Vaststelling zonder monstername Motivatie: Groot risico op structurele gevolgschade (lekschade, werking installatie,...)
<b>Destructieve handeling voor identificatie</b>	Nee

Het asbestmateriaal valt onder de mijlpaal van 2040.

Verwijderen

- Zorg voor een veilig beheer. Vermijd het beschadigen van het asbestmateriaal. Controleer de toestand jaarlijks op wijzigingen.

- Eenvoudige handelingen: enkel door erkend asbestverwijderaar verlijmde buitentoepassing

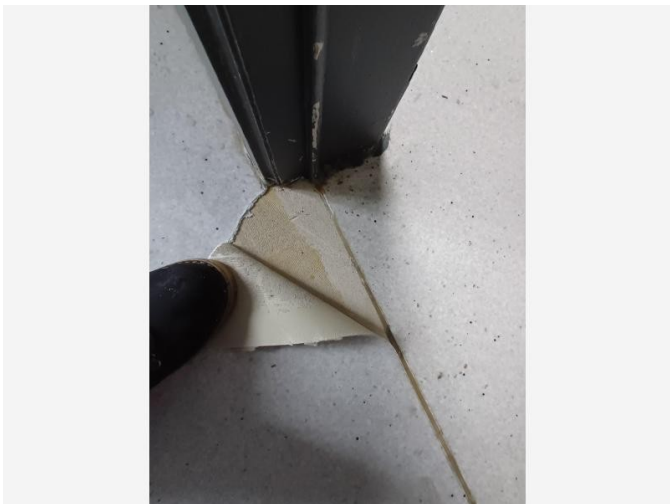
Vrije foto

Het betreft een "nieuwere" vloerzeil met mousse onderlaag

Identificatiemethode	Vaststelling & expertise (niet-asbestverdacht)
Primaire drager	Vloer
(Asbest)materiaal	Prefab - afwerking - Vloerzeil
Bindmiddel	Karton - papier - viltachtig
Gebondenheid bindmiddel	Niet-hechtgebonden

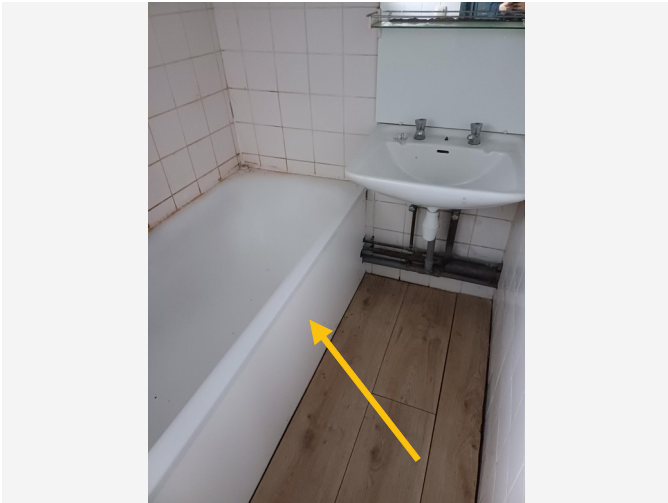
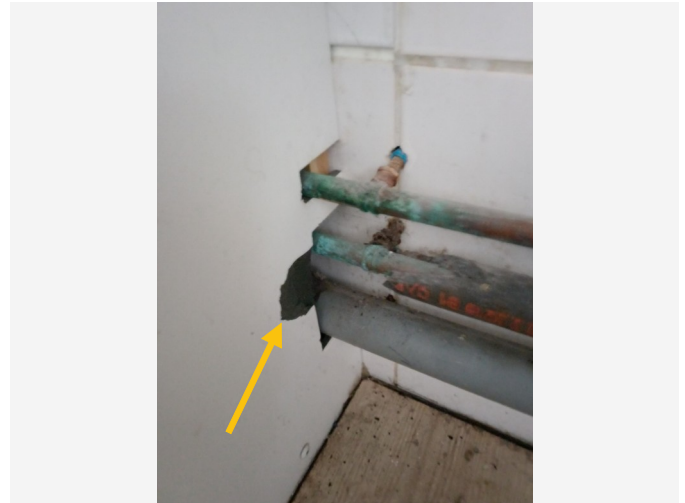
## Fiche 4: badkameromkasting

Geen asbest

#	Type	Referentie	Resultaat
4.1	Puntmonster	03	Geen asbest

Beschrijving	badkameromkasting
Omgeving	Binnen
Primaire drager	omkasting
Bindmiddel van materiaal	Cement

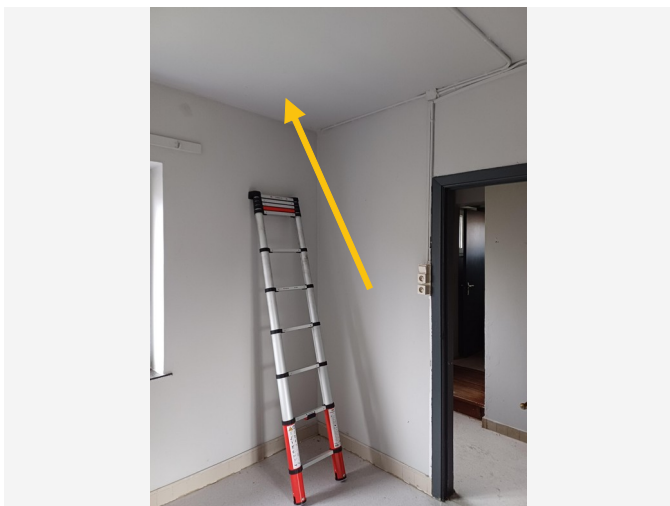
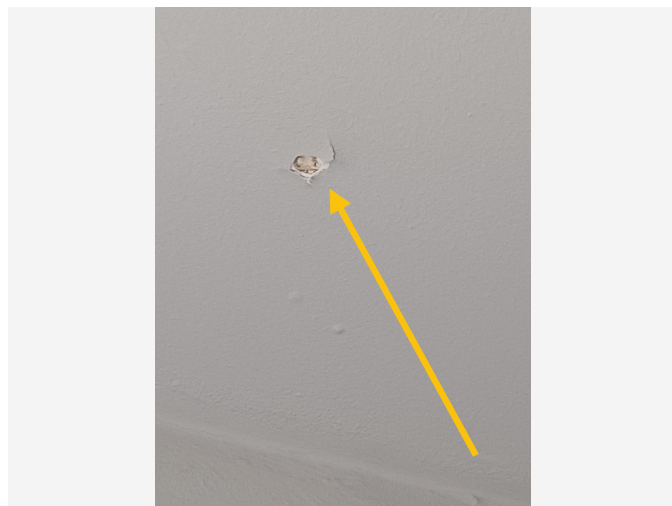
## Fiche 5: plafondpleister

Geen asbest

#	Type	Referentie	Resultaat
5.1	Mengmonster	02	Geen asbest

Beschrijving	plafondpleister
Omgeving	Binnen
Primaire drager	Plafond
Bindmiddel van materiaal	Gips - kalk

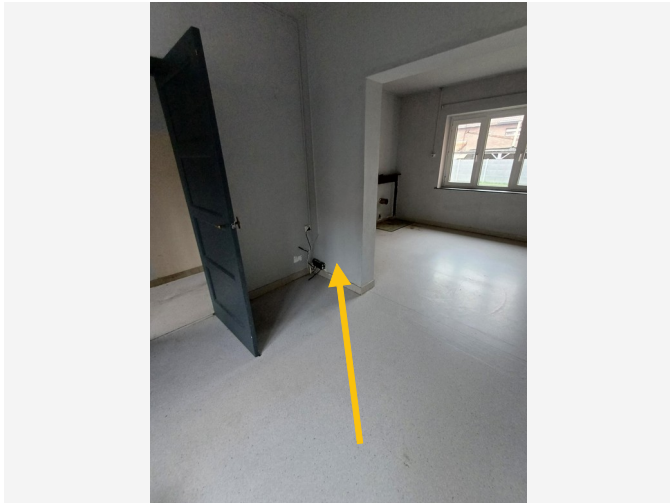
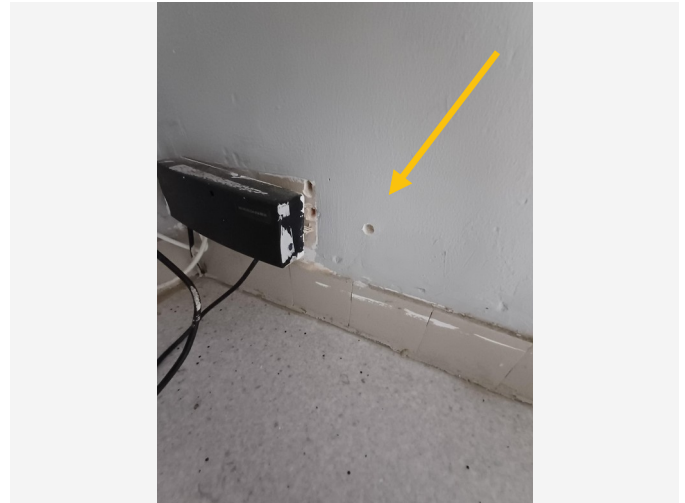
# Fiche 6: muurpleister

Geen asbest

#	Type	Referentie	Resultaat
6.1	Mengmonster	01	Geen asbest

Beschrijving	muurpleister
Omgeving	Binnen
Primaire drager	Binnenwand
Bindmiddel van materiaal	Gips - kalk

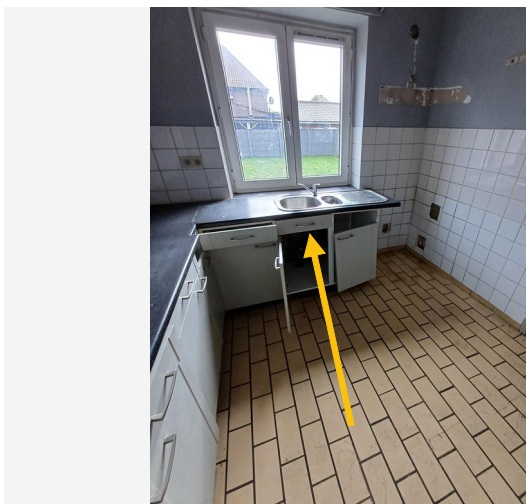
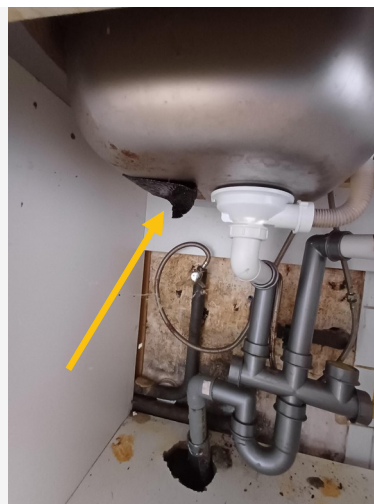
Geen asbest

#	Type	Referentie	Resultaat
7.1	Puntmonster	04	Geen asbest

Beschrijving	antidreunplaat keukengootsteen
Omgeving	Binnen
Primaire drager	Sanitaire infrastructuur en uitrusting (toe- en afvoer)
Bindmiddel van materiaal	Bitumen (roofing, teer, asfalt)
