# Asbestinventarisatetest

Loostraat 28, 3630 Maasmechelen

Attestnummer : **20251127-000118.000**

**Asbestveilig** (maar mogelijk niet asbestvrij)

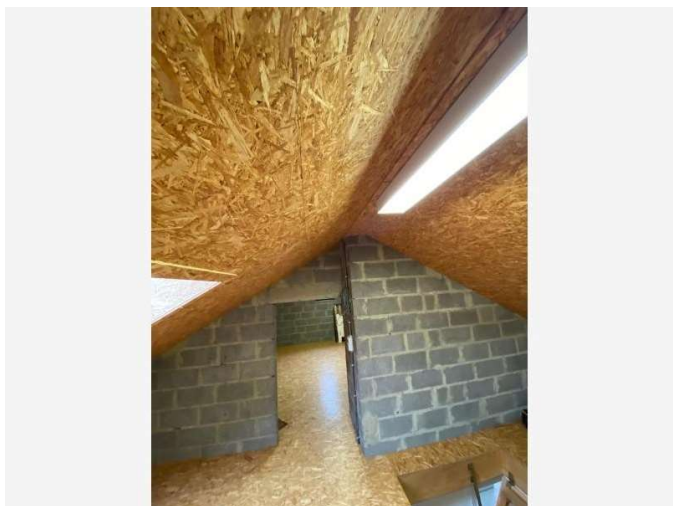
*Situeringsfoto*

**Reden:** Het te onderzoeken materiaal situeert zich hoger dan 3,50 m te rekenen vanaf een veilige ondergrond

**Uitleg van de asbestdeskundige:** In het kader van een asbestattest voor overdracht (verkoop, schenking), hoeven toepassingen die zich hoger dan 3,5m vanaf een veilige ondergrond situeren, niet onderzocht te worden. Ook van binnenuit kon door de zolderafwerking geen onderdak worden bekeken op mogelijks asbesthoudende materialen. Dit dient als nog te gebeuren bij renovatie of afbraak.

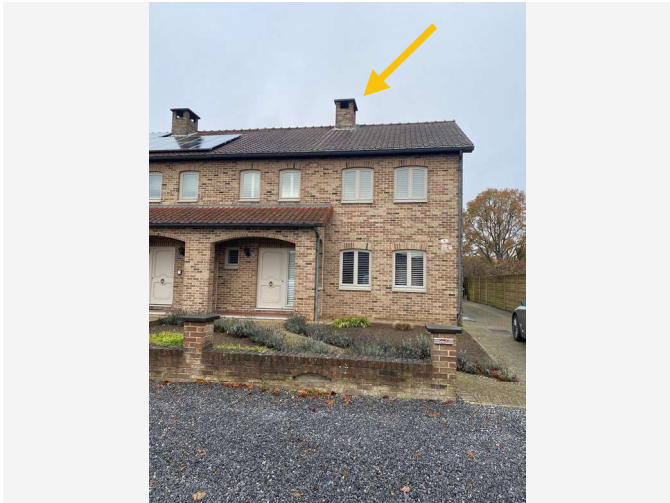
*Situeringsfoto*

**Reden:** Het te onderzoeken materiaal situeert zich hoger dan 3,50 m te rekenen vanaf een veilige ondergrond

**Uitleg van de asbestdeskundige:** De schouw bevat binnenin mogelijk een asbestcement rookgaskanaal. Laat dit onderzoeken bij eventuele werken.

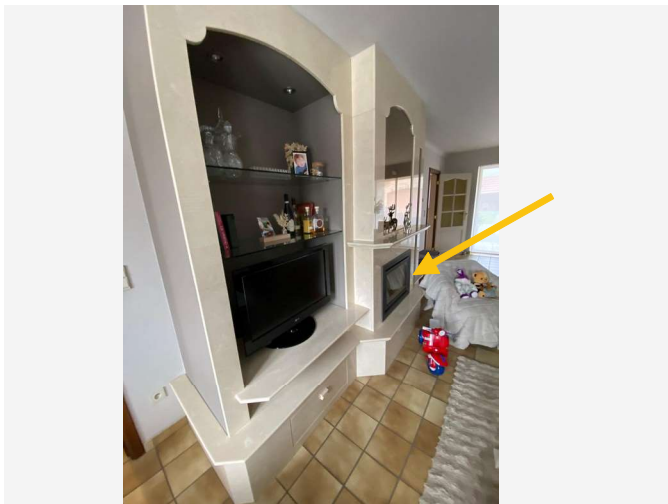
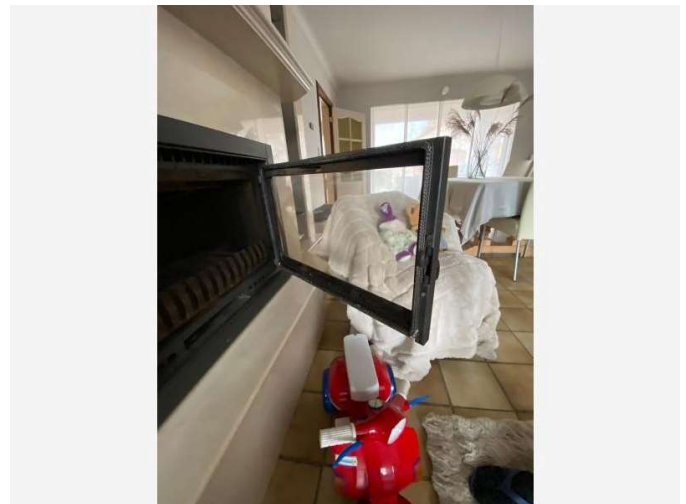
Niet-asbestverdachte koord in de kachel. Betreft een syntetisch glanzend koord.

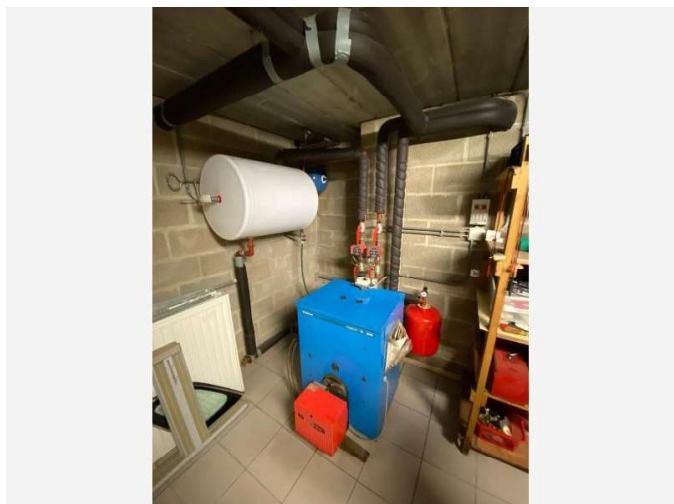
Situeringsfoto

Tussen de brander en de CV-ketel waren geen waarneembare pakkingen met het oog waar te nemen. Vermoedelijk zitten deze ingekapseld. Bij herstelling of vervanging dient dit als nog bekeken te worden.

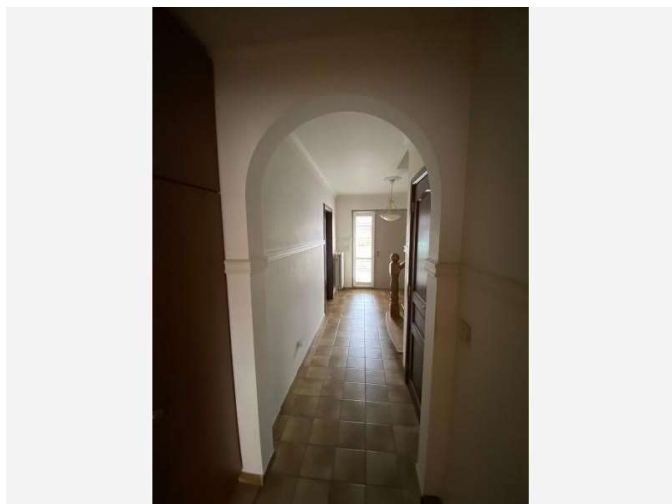
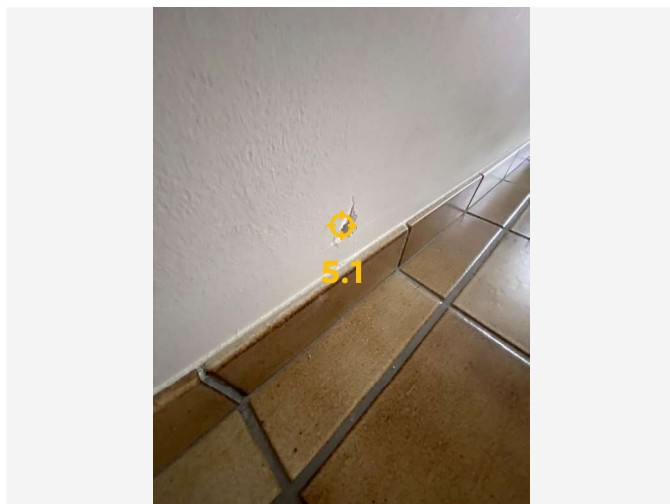
## Fiche 5: Pleisterwerk wanden woning

Geen asbest

| # | Type | Referentie | Resultaat |
|---|---|---|---|
| 5.1 | Mengmonster | 2011PL01 | Geen asbest |

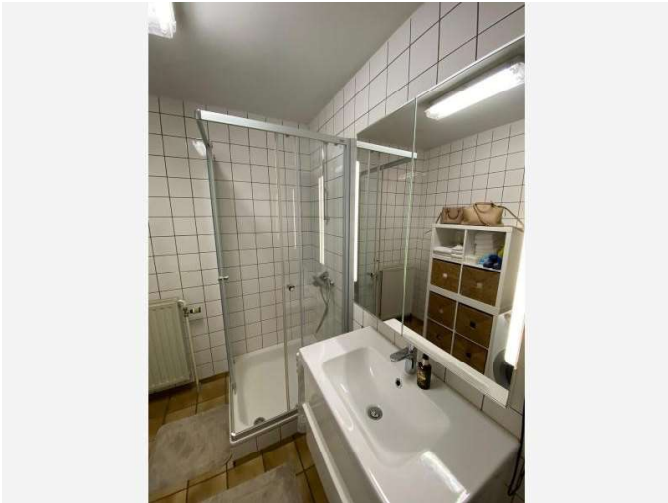
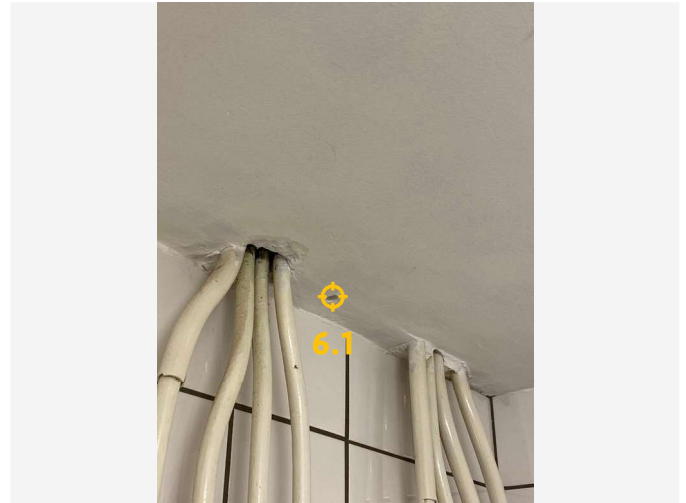
## Fiche 6: Pleisterwerk plafonds

Geen asbest

| # | Type | Referentie | Resultaat |
|---|---|---|---|
| 6.1 | Mengmonster | 2011PL02 | Geen asbest |

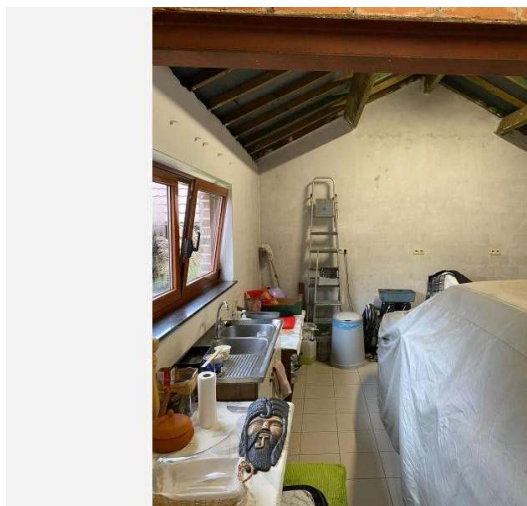
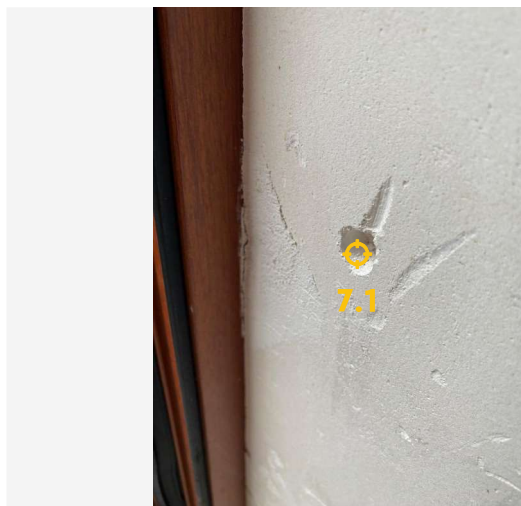
## Fiche 7: Pleisterwerk wanden garage

Geen asbest

| # | Type | Referentie | Resultaat |
|---|---|---|---|
| 7.1 | Mengmonster | 2011PL03 | Geen asbest |

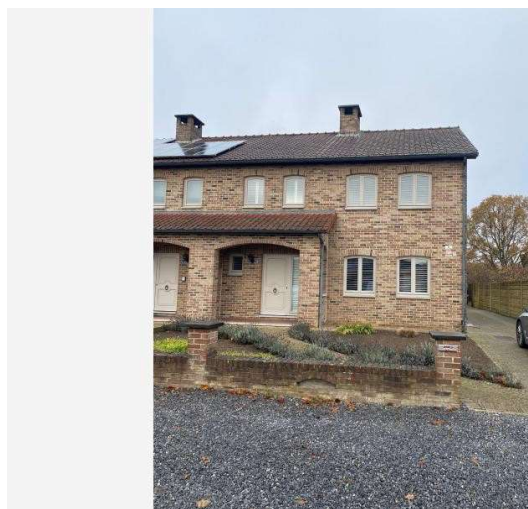
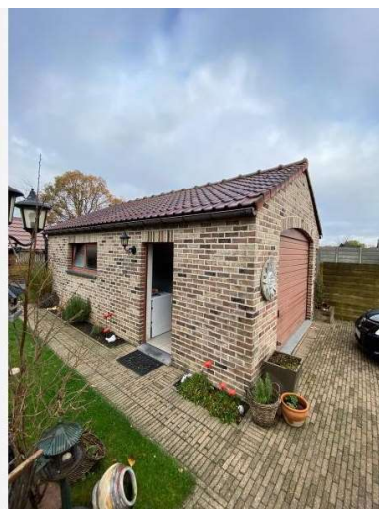
### Fiche 8: Dakbedekking woning en garage bestaande uit pannen (niet verdacht)

| Beschrijving | Notitie | Terug te vinden op plannen |
|---|---|---|
| Fiche 8: Dakbedekking woning en garage bestaande uit pannen (niet verdacht) | De dakbedekking is niet-asbestverdacht. | Plan 1.2: Gelijkvloers verdiep<br>Plan 1.4: Zolderverdiep<br>Plan 2.1: Stenen garage met pannen dak. |

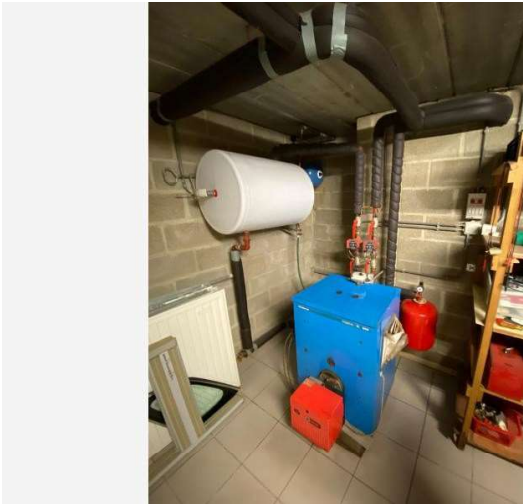
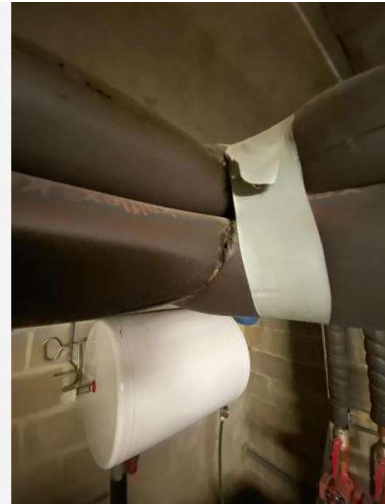
## Fiche 9: Leidingisolatie (niet verdacht)

| Beschrijving | Notitie | Terug te vinden op plannen |
|---|---|---|
| Fiche 9: Leidingisolatie (niet verdacht) | De leidingisolatie is niet-asbestverdacht. Als leidingisolatie werd een syntetische mousse gebruikt. | - |

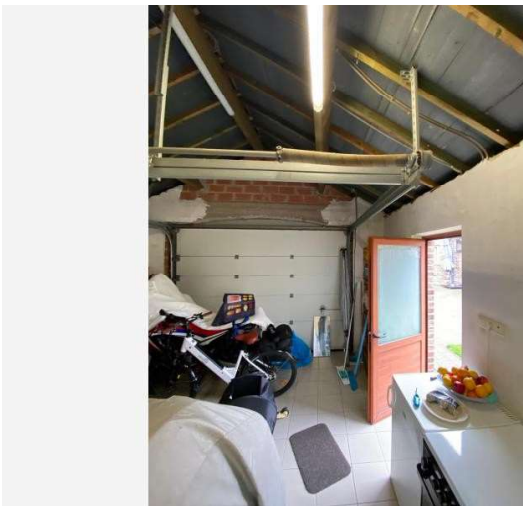
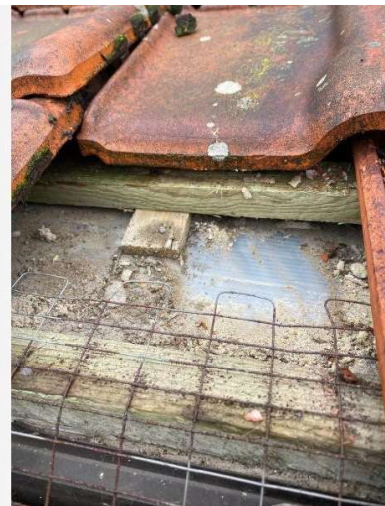
## Fiche 10: Geen asbestverdacht onderdak garage en lager gelegen pannen daken.

| Beschrijving | Notitie | Terug te vinden op plannen |
|---|---|---|
| Fiche 10: Geen asbestverdacht onderdak garage en lager gelegen pannen daken. | <p>Na het optillen van een pan voor het lagergelegen pannendak werd geen asbestverdacht onderdak aangetroffen. Een syntetisch dampscherm dat ook van binnenuit gebruikt en zichtbaar is in de garage.</p> <p>Dit betekent niet dat er geen andere materialen als onderdak aanwezig zijn op plaatsen die niet gecontroleerd werden. Bij werken, laat een eventueel aangetroffen onderdak controleren op aanwezigheid van asbest.</p> | - |

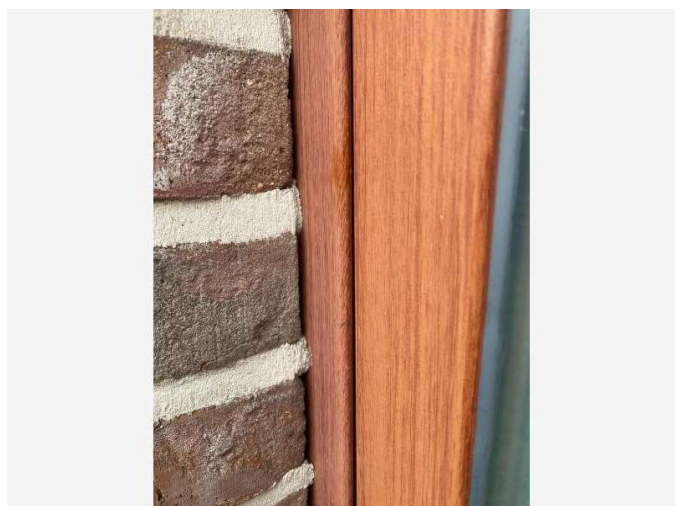
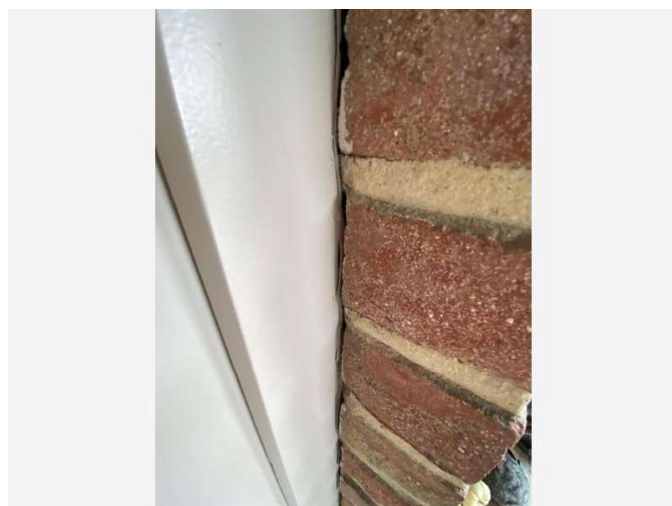
### Fiche 11: Kit aan de ramen

| Beschrijving | Notitie | Terug te vinden op plannen |
|---|---|---|
| Fiche 11: Kit aan de ramen | Nergens werd kit met het oog aan de ramen waargenomen. | - |

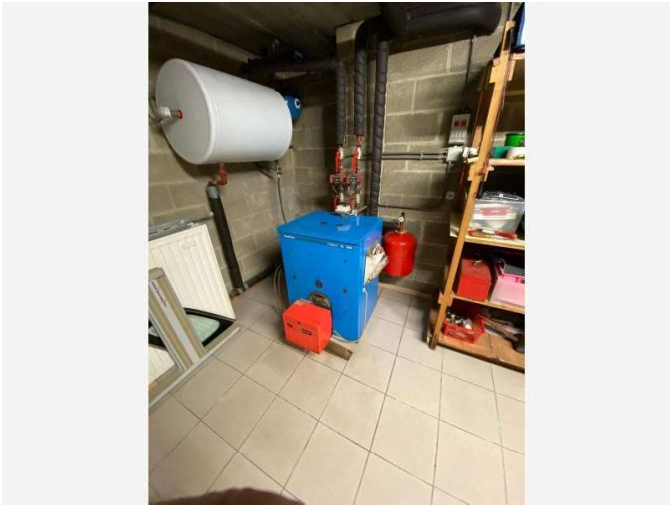
## Fiche 12: CV-ketel van 1989 (niet waarneembare materialen)

| Beschrijving | Notitie | Terug te vinden op plannen |
|---|---|---|
| Fiche 12: CV-ketel van 1989 (niet waarneembare materialen) | De CV-ketel van 1989 bevat mogelijk niet-waarneembare asbesthoudende pakkingen en/of elementen. Laat ze onderzoeken bij onderhoud of vervanging. | Plan 1.1: Kelderverdiep |
