# Asbestinventarisatattest

Pastoriestraat 2, 3570 Alken

Attestnummer : 20260121-000215.000

Uitgegeven op : 21.01.2026

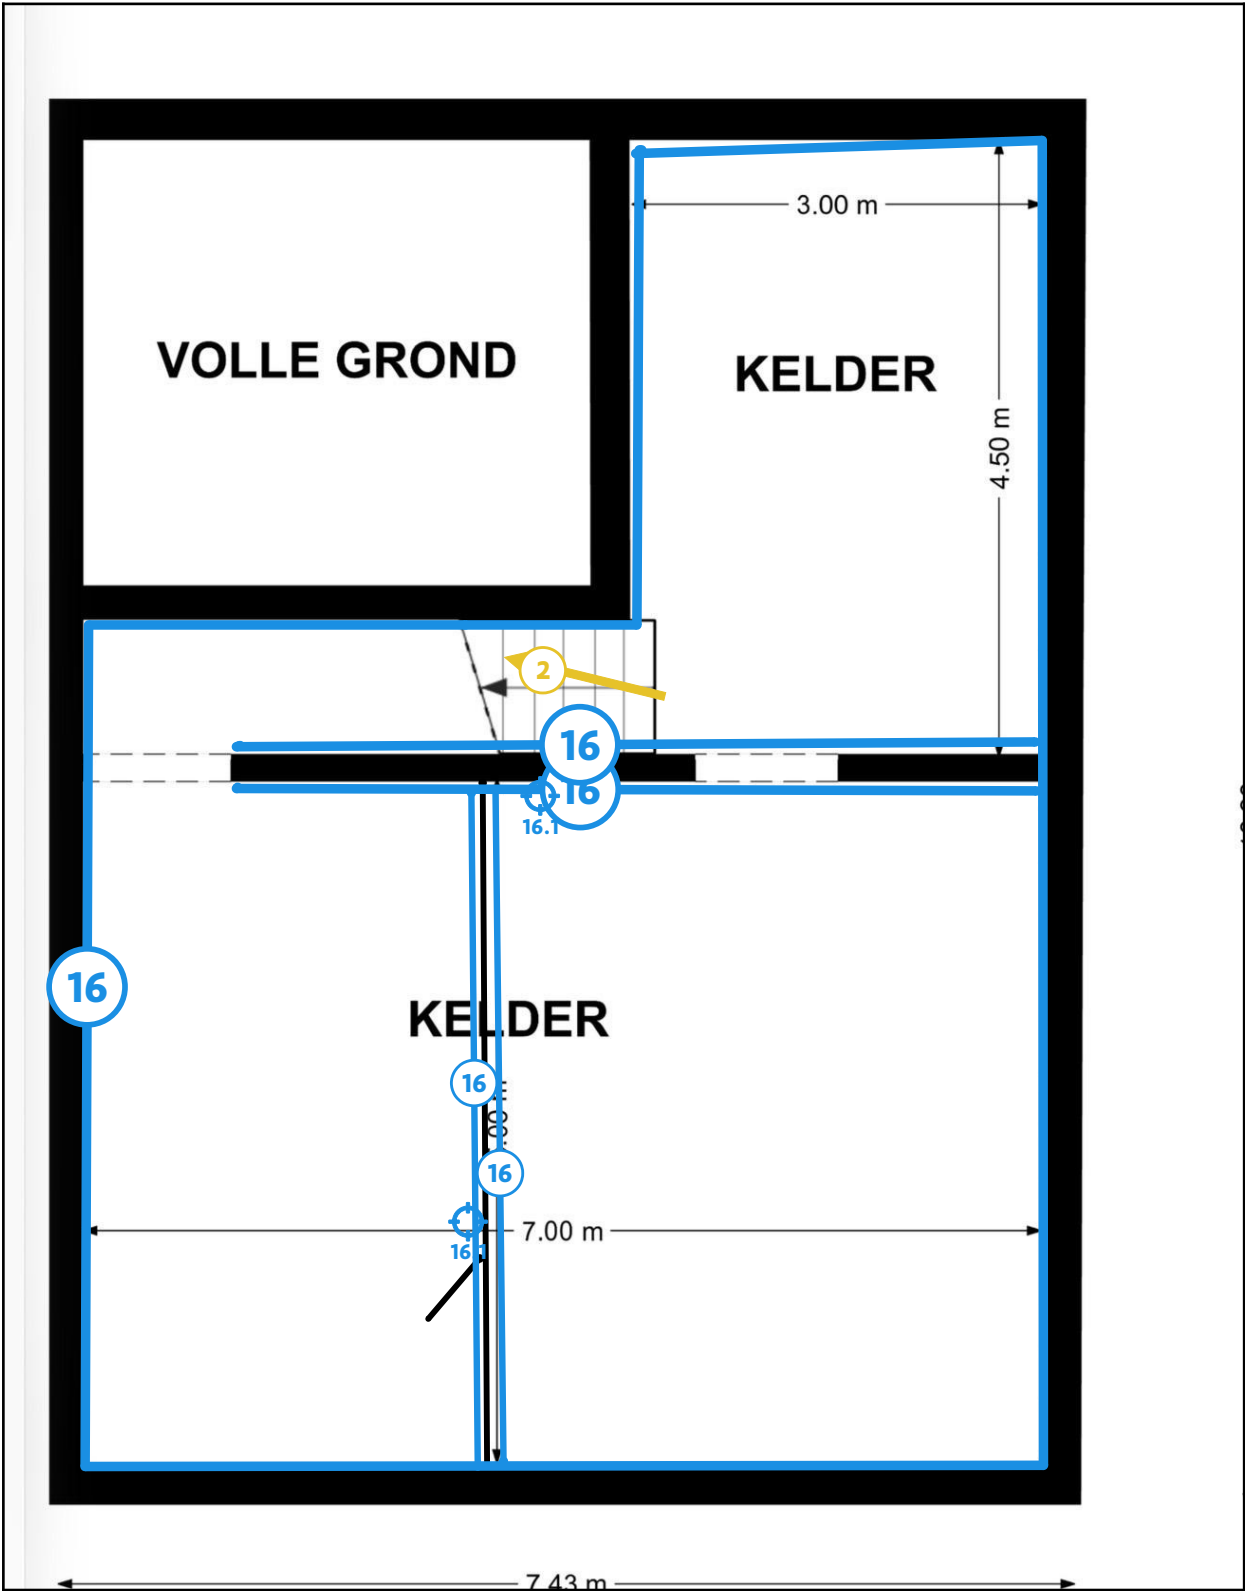
Plan 1.1: Kelder

| 2. Bakeliet - Stopcontacten & schakelaars (binnen) | Asbestmateriaal | Zorgvuldig beheren |

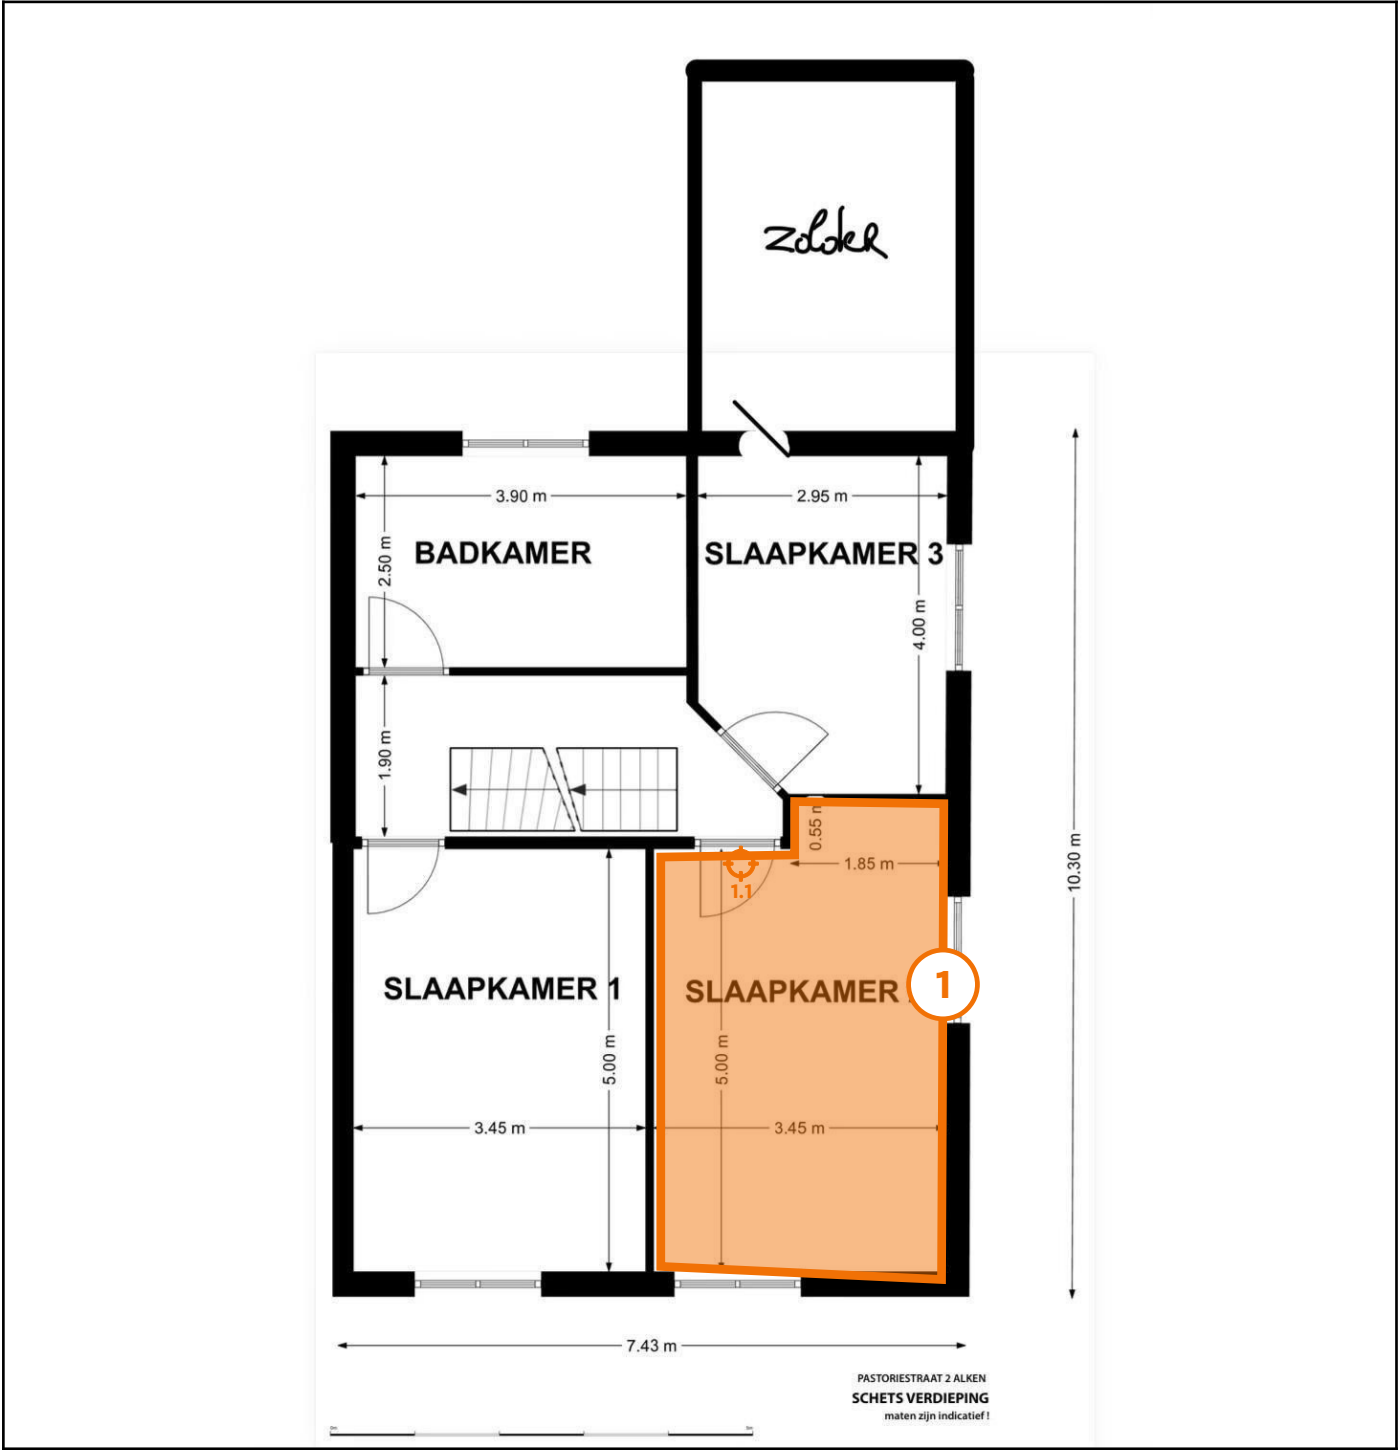
# Plan 1.8: 1ste verdieping

| Beschrijving | Type | Actie |
|---|---|---|
| 1. Vloerzeil met verdachte onderlaag | Asbestmateriaal | Verwijderen |
| 1.1 Code: M05 | Puntmonster | - |

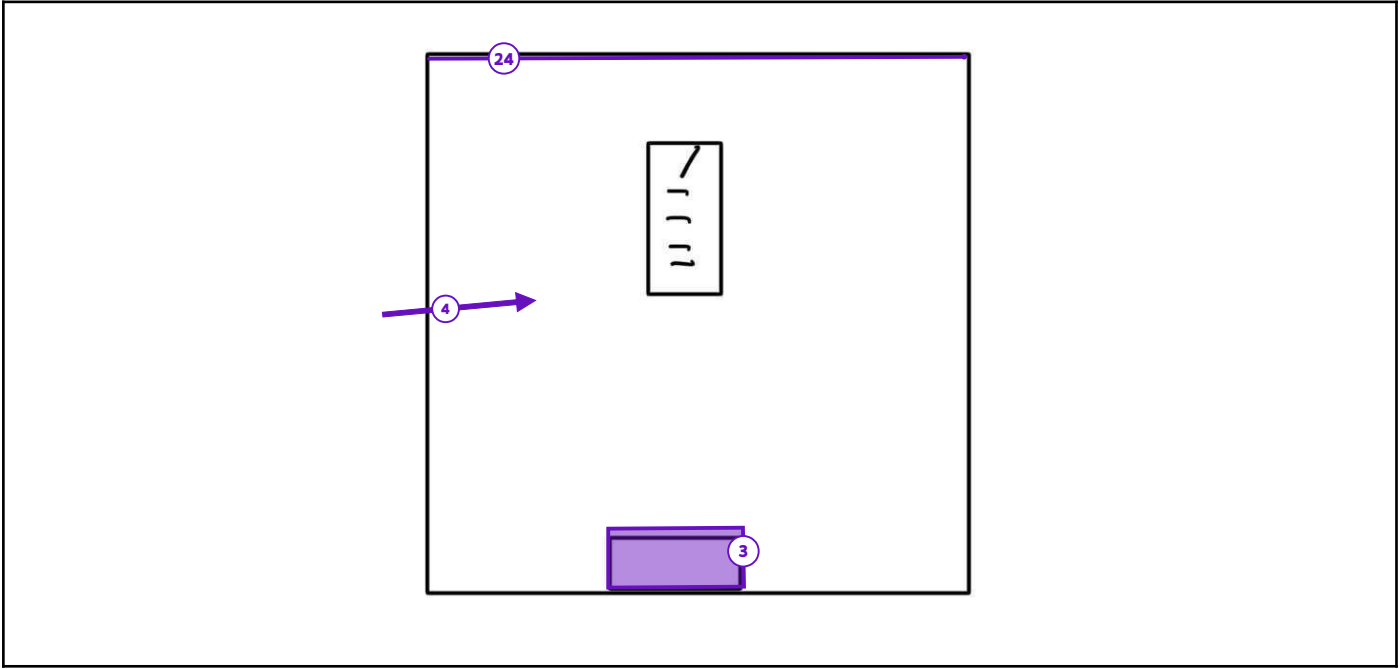
# Plan 1.10: Zolder

| Beschrijving | Type | Actie |
|---|---|---|
| 3. Dakbedekking (>3,50m) (dakkapel) | Beperking | - |
| 4. Binnenzijde en bovenzijde van de schouw | Beperking | - |

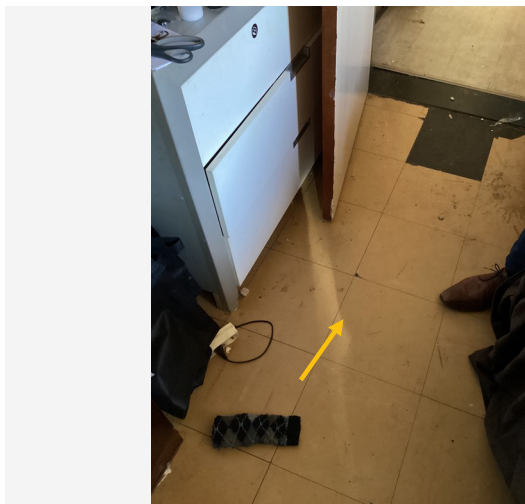
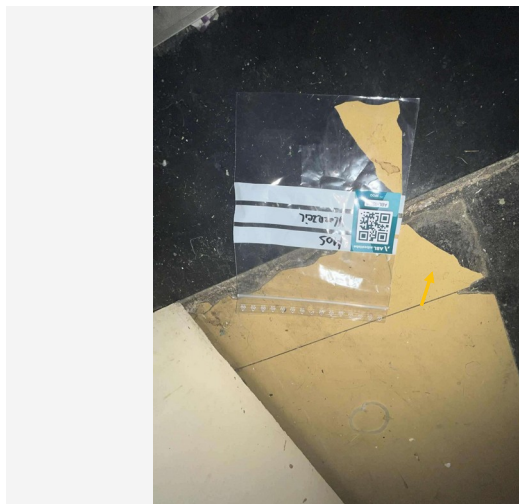
Het asbestmateriaal valt onder de mijlpaal van 2034.

Verwijderen

| Eindbeoordeling materiaalrisico | Verhoogd materiaalrisico en/of verhoogde kans op vezelvrijgave |

| Gebondenheid | Categorie 2: niet-hechtgebonden met matrix |
| Asbestsoort (vezeltype) | Alleen chrysotiel |
| Asbestconcentratie | Hoog ( $\geq 50\%$ ) |
| Afschermingsgraad van het gehele materiaal | Geheel of deels (ook) vrij aan de binnenlucht |
| Toestand van het materiaal | Licht beschadigd, licht verweerd. Intact calciumsilicaatmateriaal of categorie III 'gebondenheid' |

| # | Type | Referentie | Resultaat |
|---|---|---|---|
| 1.1 | Puntmonster | M05 | Chrysotiel |

| Beschrijving | Vloerzeil met verdachte onderlaag |
| Hoeveelheid (oppervlakte - aantal) | • 12,00 m <sup>2</sup> - 1 stuk |

- Zorg voor een veilig beheer. Vermijd het beschadigen van het asbestmateriaal. Controleer de toestand jaarlijks op wijzigingen.

- Hermetische zone (erkend asbestverwijderaar)  
Bij deze verwijdering van asbestmaterialen bestaat er een grote kans op vrijkomen van asbestvezels. Daarom mag dit enkel verwijderd worden door een erkend asbestverwijderaar in een hermetische zone. Bij het verwijderen moet steeds rekening worden gehouden met alle milieu- en veiligheidsvoorschriften. Codex boek VI, titel 3 of de website van OVAM

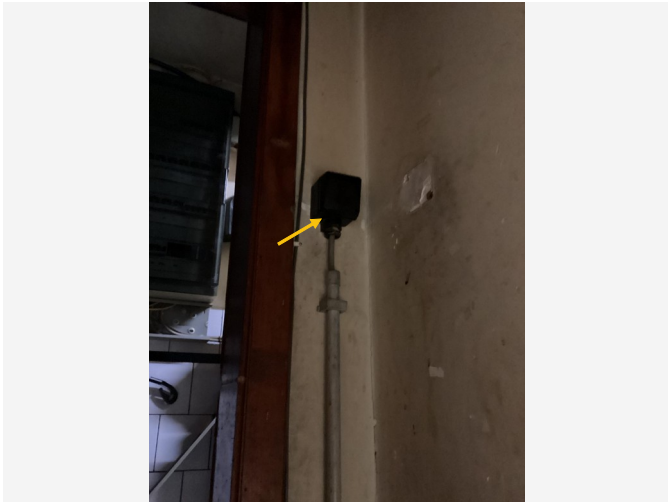
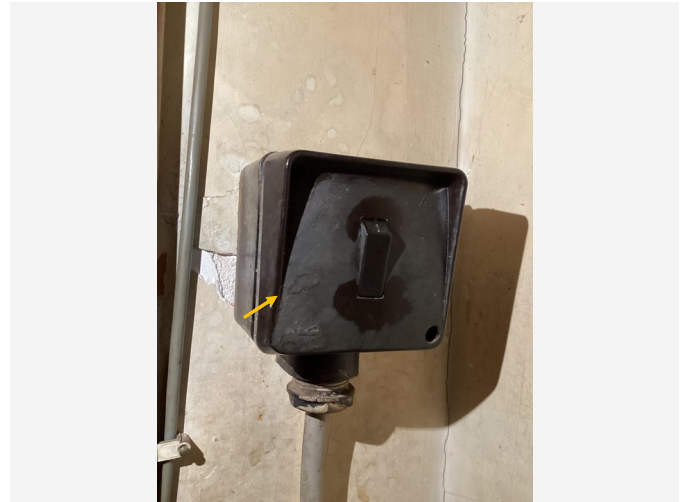
## Fiche 2: Bakeliet – Stopcontacten & schakelaars (binnen)

Het asbestmateriaal valt onder de mijlpaal van 2040.

Zorgvuldig beheren

| Eindbeoordeling materiaalrisico | Laag materiaalrisico en/of verlaagde kans op vezelvrijgave |

| Asbestsoort (vezeltype) | Crocidoliet aanwezig |
| Toestand van het materiaal | Onbeschadigd, niet verweerd |

| Beschrijving | Bakeliet - Stopcontacten & schakelaars (binnen) |
| Opmerking | <p>De genoteerde hoeveelheid betreft een schatting.</p> <p>Schakelaar bevindt zich aan de keldertrap.</p> |

- Zorg voor een veilig beheer. Vermijd het beschadigen van het asbestmateriaal. Controleer de toestand jaarlijks op wijzigingen.
- Voer bijkomende staalname(s) uit.

- Eenvoudige handelingen: mag via doe-het-zelf of door werknemer(s) met opleidingsattest eenvoudige handelingen  
Bij het uitvoeren van eenvoudige handelingen, zoals toegestaan via doe-het-zelfmethoden of door werknemers met een opleidingsattest, is het gebruik van de juiste persoonlijke beschermingsmiddelen (PBM's) verplicht om blootstelling aan asbestvezels te voorkomen. Wij adviseren echter om asbest te laten verwijderen door een werknemer met opleidingscertificaat. Maar het is ook toegestaan via de doe-het-zelfmethode, mits de juiste voorzorgsmaatregelen en PBM's in acht worden genomen. De te gebruiken PBM's zijn:
  - FFP3-mondmasker of halfgelaatsmasker met P3 filter

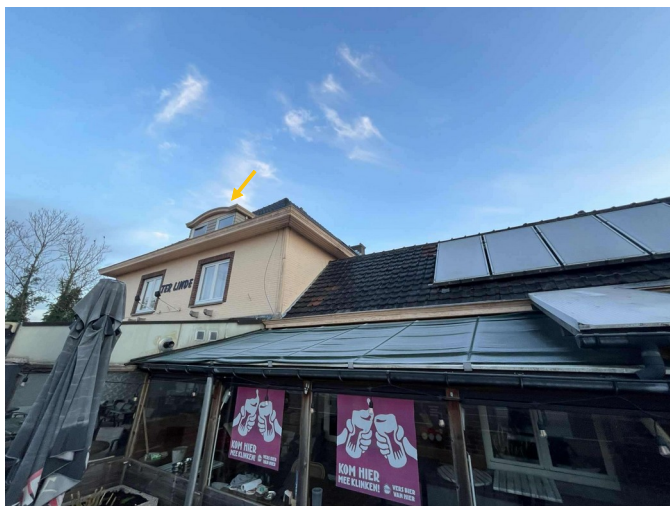
**Reden:** Het te onderzoeken materiaal situeert zich hoger dan 3,50 m te rekenen vanaf een veilige ondergrond

**Uitleg van de asbestdeskundige:** Aangezien de dakbedekking zich bevindt op een hoogte hoger dan 3,5 m (vanaf een veilige ondergrond) kon deze niet worden gecontroleerd tijdens de inspectie. Dit betreft een beperking van middellange termijn. Wanneer de dakbedekking toegankelijk wordt gemaakt dit deze nader te worden geïnspecteerd op asbesthoudend.

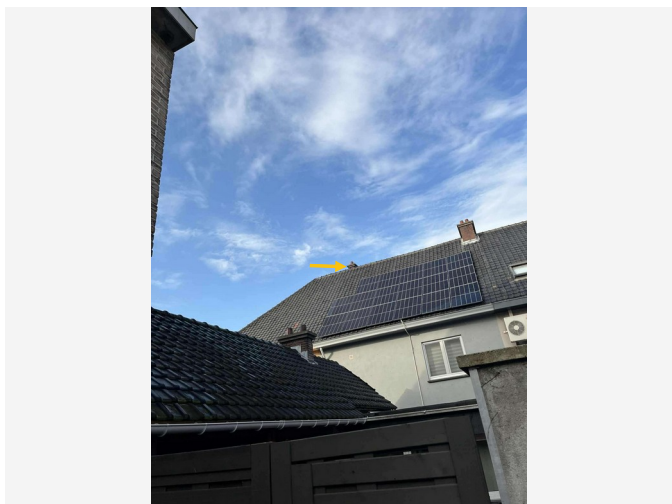
**Reden:** Het te onderzoeken materiaal situeert zich hoger dan 3,50 m te rekenen vanaf een veilige ondergrond

**Uitleg van de asbestdeskundige:** De binnenzijde van de schouw kon niet geïnspecteerd worden. Ook van buitenaf was inspectie onmogelijk omwille van de hoogte(hoger dan 3.5m). Asbestverdachte toepassingen kunnen aanwezig zijn. Dit betreft een beperking op middellange termijn.

| (Asbest)materiaal | Rookgaskanaal |
| Karakterisatie | Asbest (verdacht) |

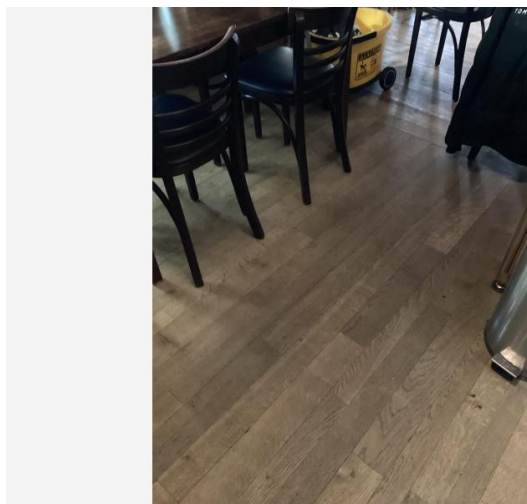
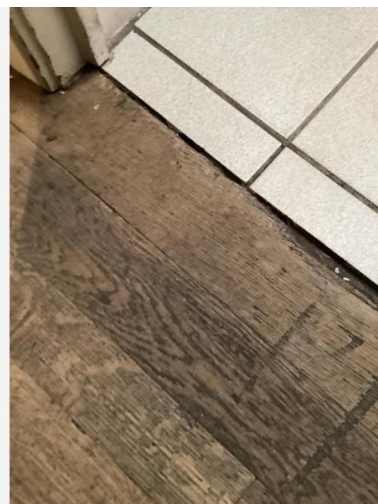
De aanwezige vloerbekleding is niet asbestverdacht. De onderliggende laag was echter niet inspecteerbaar zonder destructie tijdens de inspectie. Mogelijk is de onderliggende laag asbestverdacht.

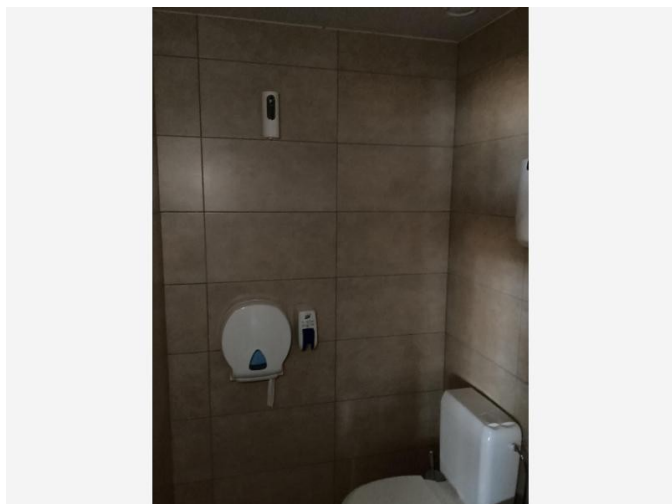
Op moment van de inspectie kon niet worden nagegaan of de tegellijm achter de muurtegels/plinten asbestverdacht is. Bij renovatie of verwijdering van de tegels dient het materiaal te worden geanalyseerd voor de werken van start gaan.
