# Asbestinventarisatattest

Merelstraat 20, 3680 Maaseik

Attestnummer : 20260128-000069.000

**Niet-asbestveilig**

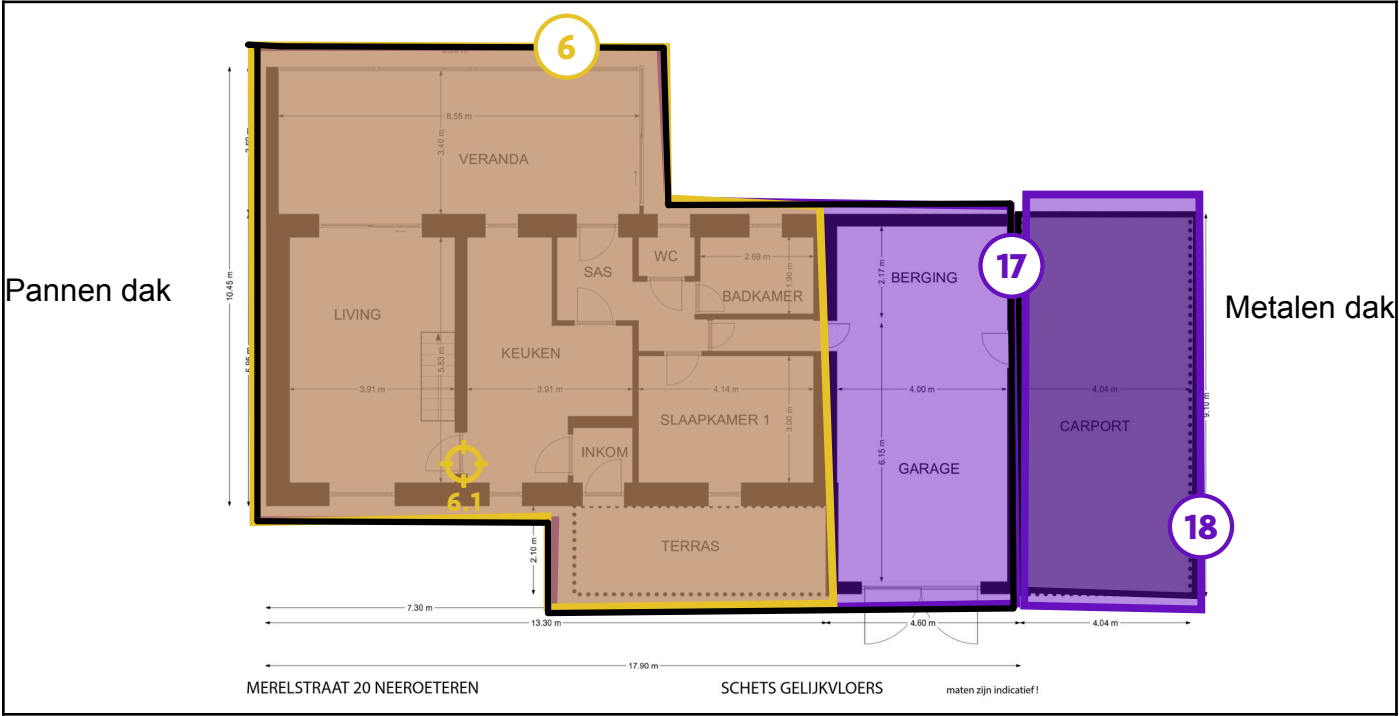
# Plan 1.3: Dakenplan.

| Beschrijving | Type | Actie |
|---|---|---|
| 6. Onderdak onder pannendak woongedeelte type Menuiserite. | Asbestmateriaal | Zorgvuldig beheren |

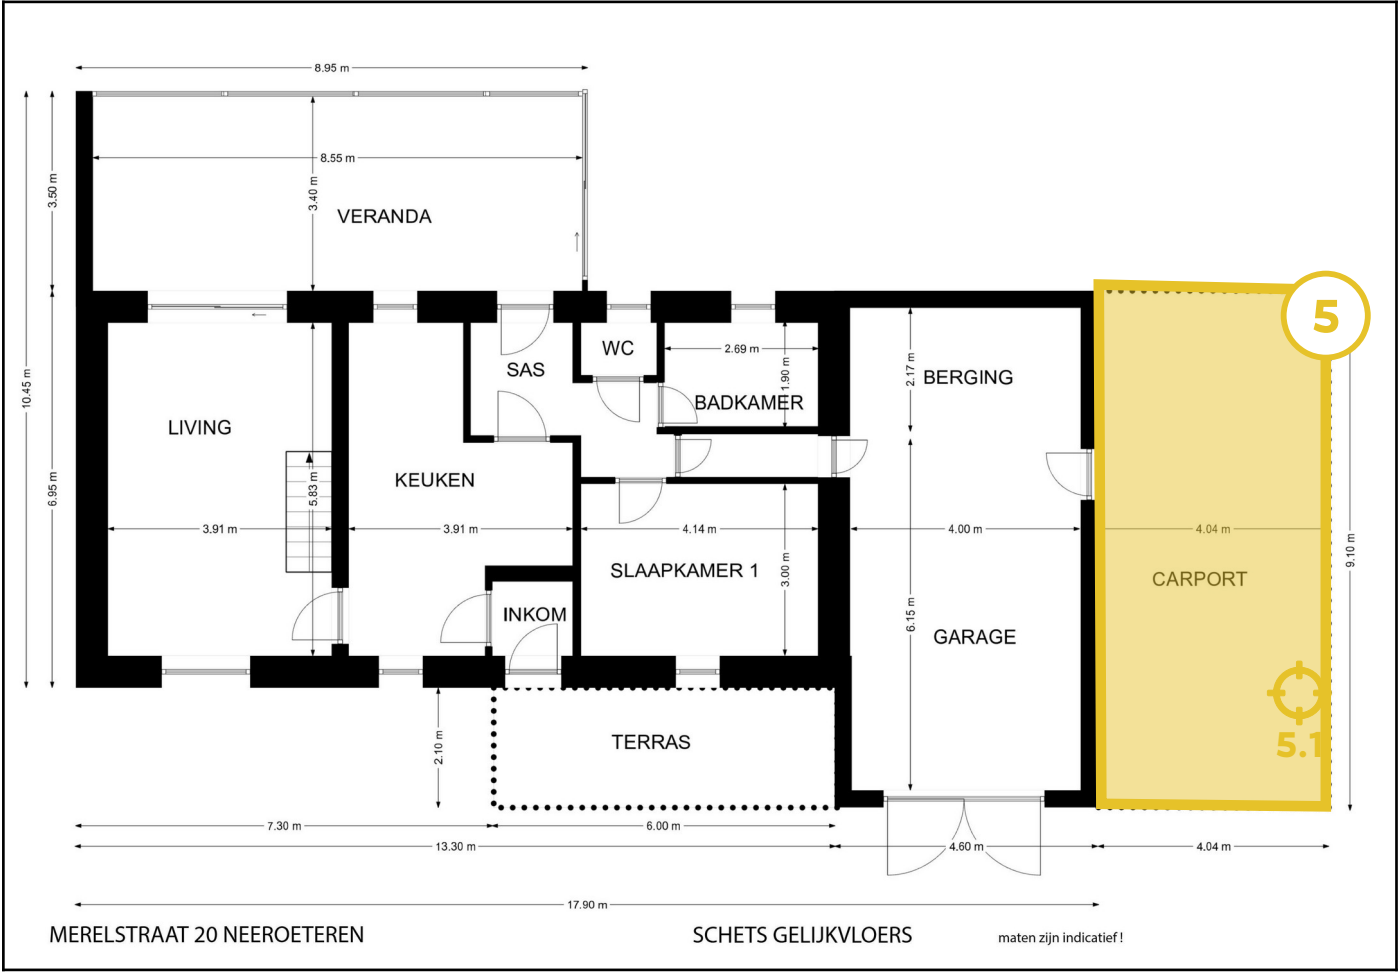
# Plan 1.4: Gelijkvloers geen kelder.

| Beschrijving | Type | Actie |
|---|---|---|
| 5. Onderdak metalen carport type Menuiserite | Asbestmateriaal | Zorgvuldig beheren |

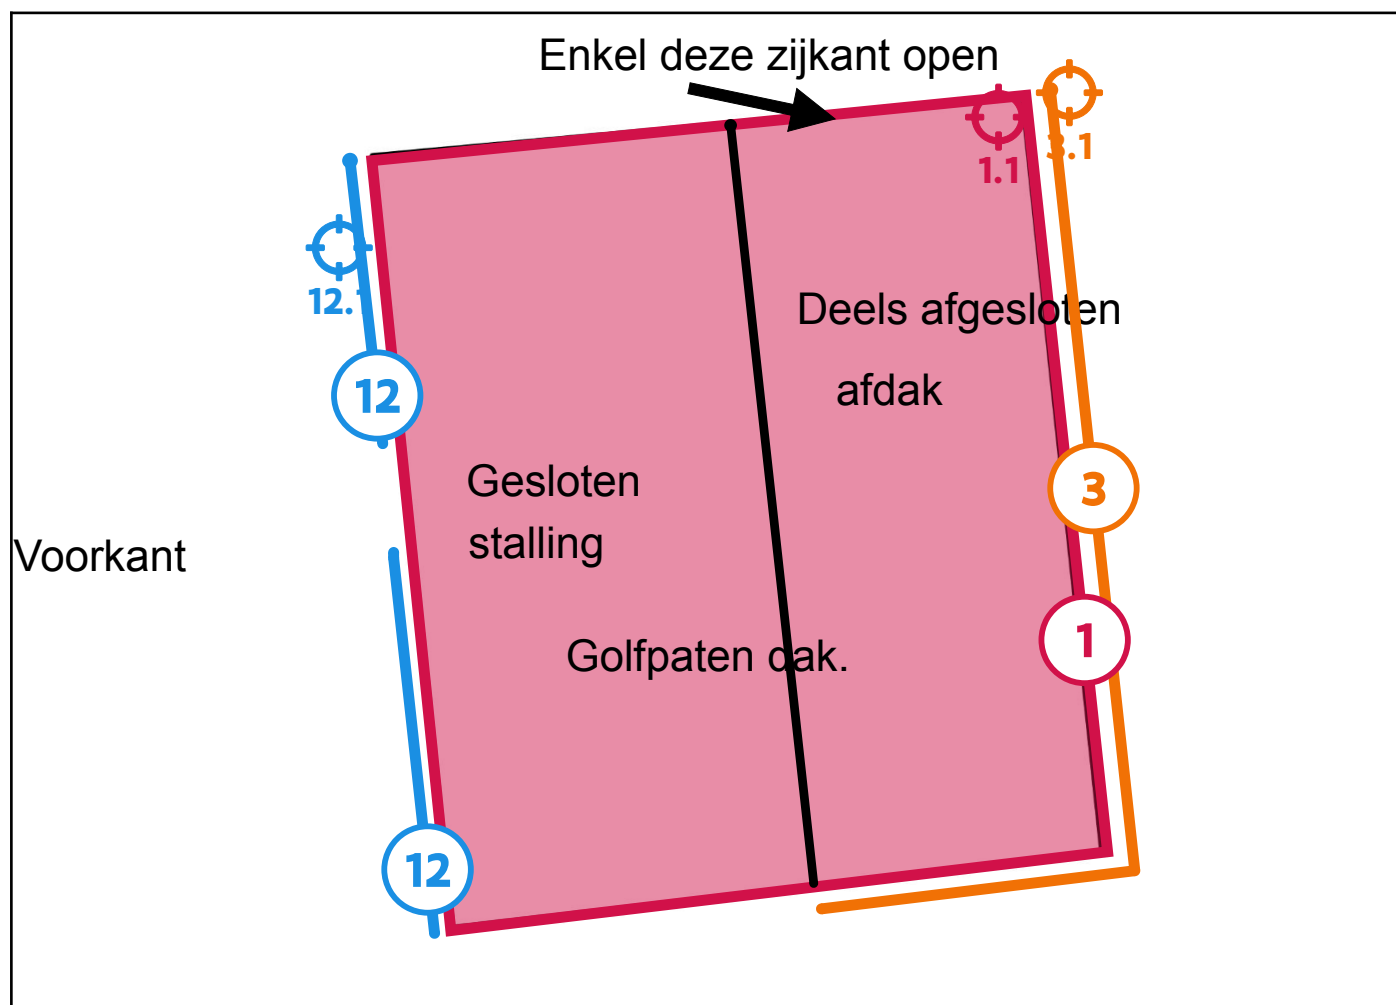
## Plan 2.1: Bijgebouw plan

| Beschrijving | Type | Actie |
|---|---|---|
| 1. Dak stalling bestaande uit golfplaten | Asbestmateriaal | Dringend verwijderen |
| 3. 2 zijwanden van het afdak achter de stalling van golfplaten. | Asbestmateriaal | Verwijderen |

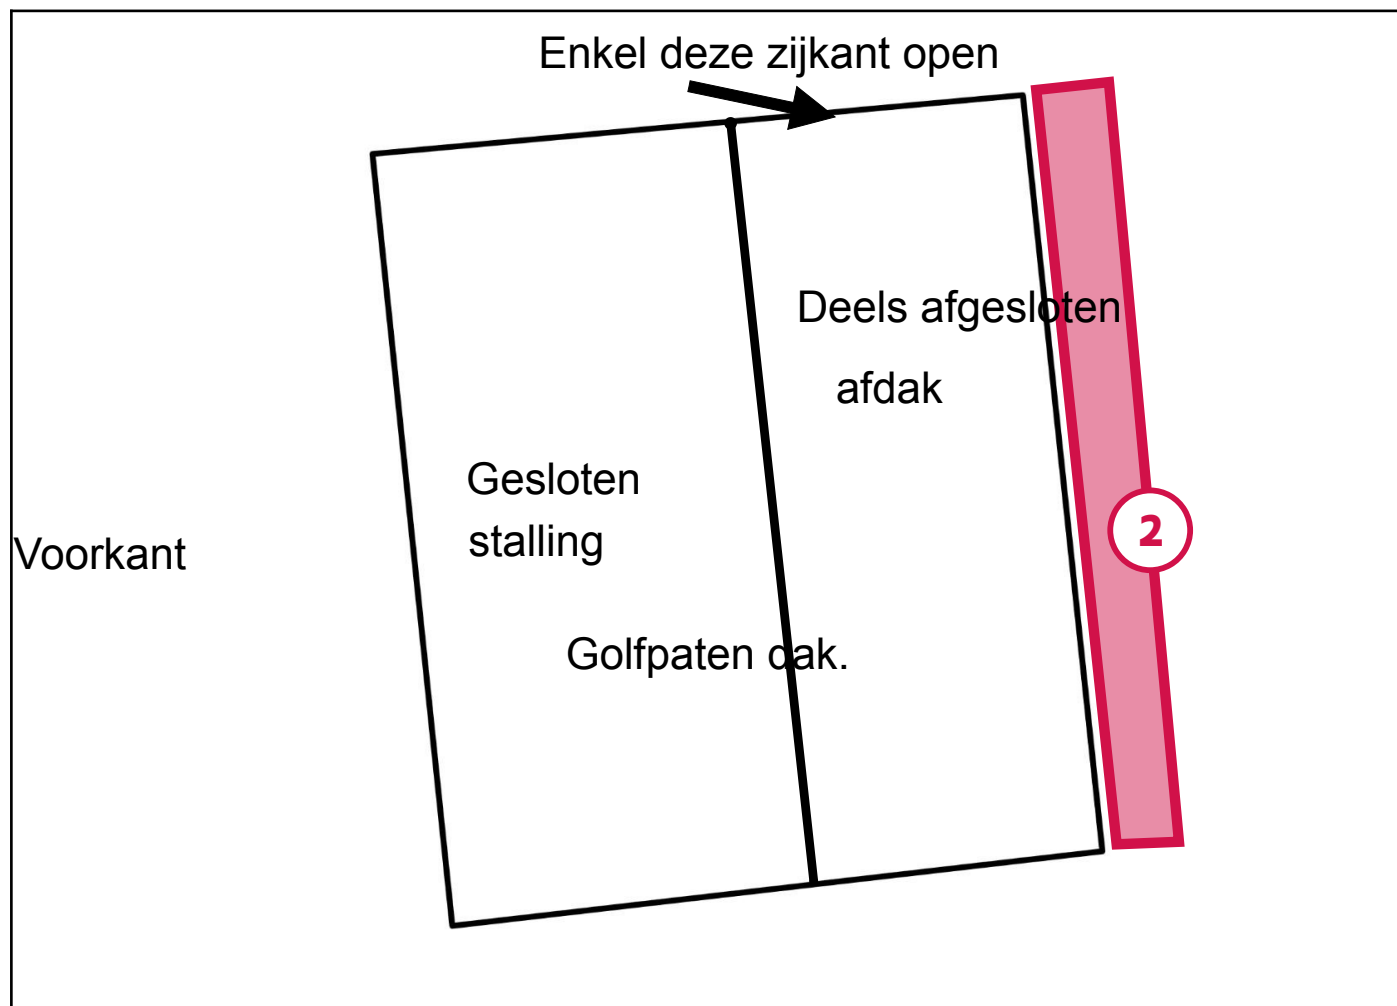
## Plan 2.2: Bijgebouw plan kopie

| Beschrijving | Type | Actie |
|---|---|---|
| 2. Losse en staande golfplaten achter stalling buiten. | Asbestmateriaal | Dringend verwijderen |

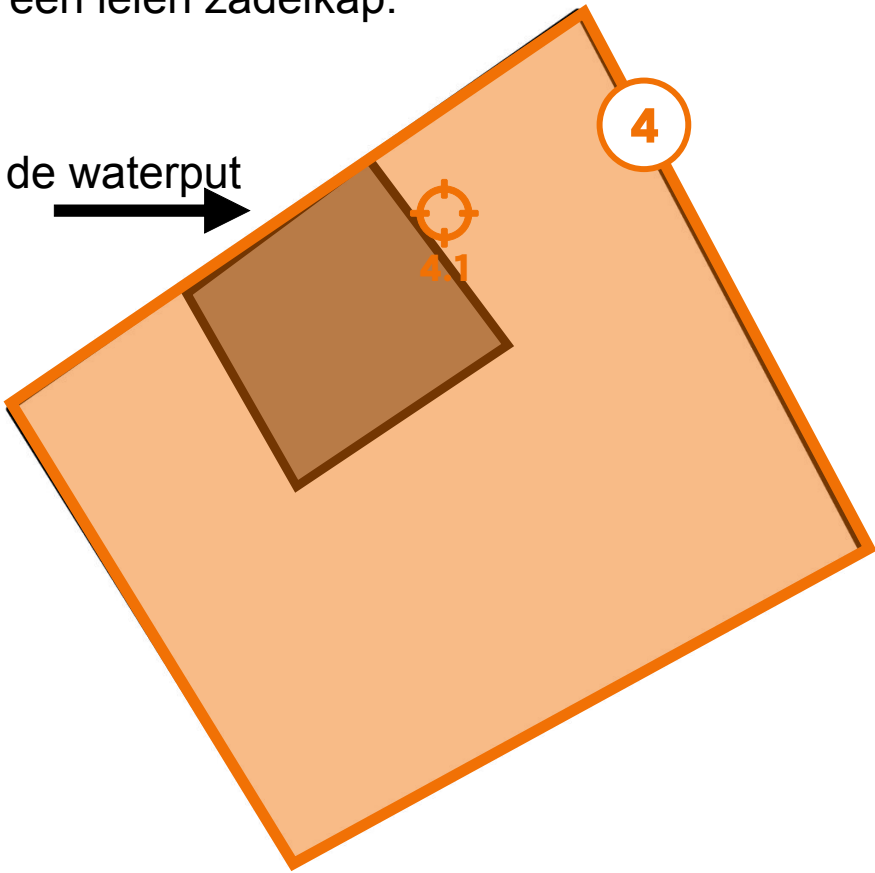
### Plan 3.1: Constructie plan

| Beschrijving | Type | Actie |
|---|---|---|
| 4. Leien zadelkap waterput. | Asbestmateriaal | <a href="#">Verwijderen</a> |

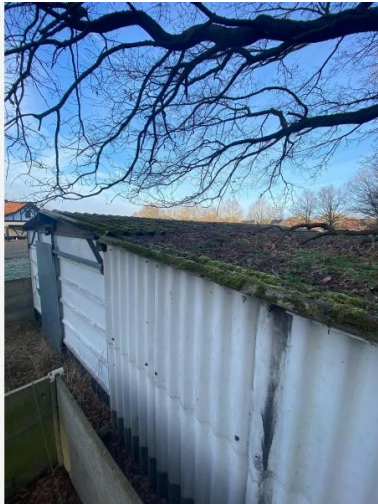
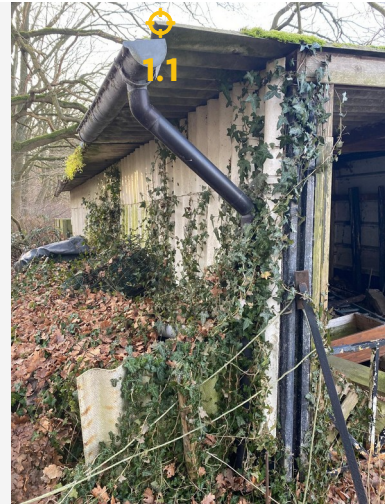
| Eindbeoordeling materiaalarisico | Hoog materiaalarisico en/of hoge kans op vezelvrijgave |

| Gebondenheid | Categorie 1: hechtgebonden in oorsprong |
| Asbestsoort (vezeltype) | Crocidoliet aanwezig |
| Afschermingsgraad van het gehele materiaal | Geheel of deels (ook) vrij aan de binnenlucht |
| Toestand van het materiaal | Matig beschadigd, matig verweerd |

| # | Type | Referentie | Resultaat |
|---|---|---|---|
| 1.1 | Puntmonster | 2201GO01 | Chrysotiel, Crocidoliet |

| Beschrijving | Dak stalling bestaande uit golfplaten |
| Asbestmateriaal | Dak- en gevelbekleding - Golfplaat |
| Hoeveelheid (oppervlakte - aantal) | <ul style="list-style-type: none"><li>• 80,00 m<sup>2</sup> - 1 stuk</li></ul> |

**Dringend verwijderen**

- Verwijder dit asbestmateriaal zo snel mogelijk. Volg de toestand goed op.
- Hemelwater dat afspoelt van asbestcement daken of gevels kan asbestdeeltjes bevatten. Gebruik het enkel voor gesloten circuits (bv. spoelen toiletten). Reinig na het vervangen van het dak of de gevel de dakgoten en regenwaterput of -ton om asbesthoudend sediment of slib te verwijderen

- Eenvoudige handelingen: mag via doe-het-zelf of door werknemer(s) met opleidingsattest eenvoudige handelingen  
Deze toepassing kan door een aannemer die over een opleidingsattest eenvoudige handelingen beschikt of door een particulier (doe-het-zelf), verwijderd worden indien er geen verhoogd risico op vrijgave van asbestvezels (max. concentratie 0,01 vezels/cm<sup>3</sup> - CODEX Art. VI.3-54) ontstaat en de toepassing voorafgaand wordt gefixeerd/bevochtigd; de individuele elementen zonder machinale werktuigen (boormachine, slijpschijf, hogedrukreiniger,...) en zonder breken of gooien een voor een losgemaakt worden; en ten slotte dubbel en luchtdicht verpakt weggevoerd worden naar een erkend afvalpunt (recyclagepark).

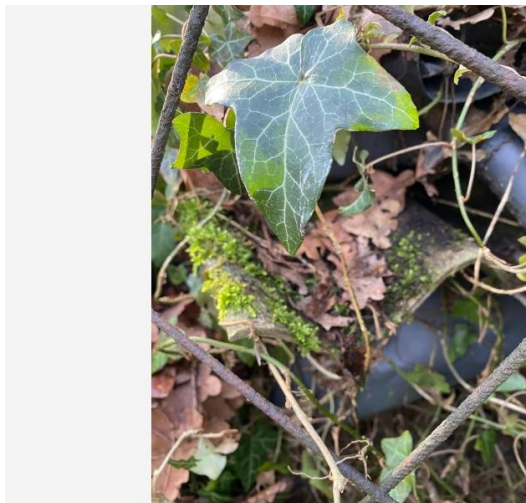
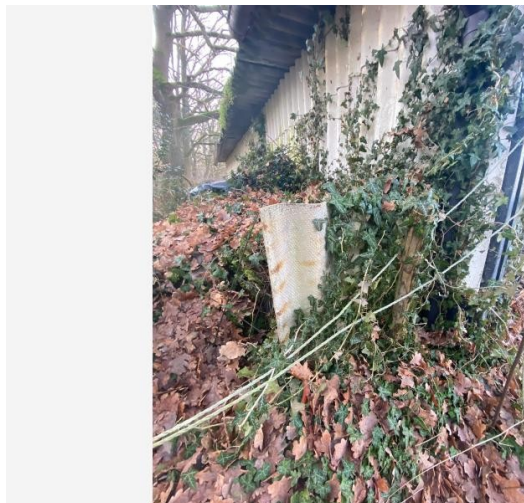
## Fiche 2: Losse en staande golfplaten achter stalling buiten.

Asbestmateriaal - afvalstof

| Beschrijving | Losse en staande golfplaten achter stalling buiten. |
| Type afvalstof | Betreft stock-voorraad of gedemonteerde asbestmaterialen |

**Dringend verwijderen**

- Verwijder het asbestafval.

- Eenvoudige handelingen: mag via doe-het-zelf of door werknemer(s) met opleidingsattest eenvoudige handelingen  
Deze toepassing kan door een aannemer die over een opleidingsattest eenvoudige handelingen beschikt of door een particulier (doe-het-zelf), verwijderd worden indien er geen verhoogd risico op vrijgave van asbestvezels (max. concentratie 0,01 vezels/cm<sup>3</sup> - CODEX Art. VI.3-54) ontstaat en de toepassing voorafgaand wordt gefixeerd/bevochtigd; de individuele elementen zonder machinale werktuigen (boormachine, slijpschijf, hogedrukreiniger,...) en zonder breken of gooien een voor een losgemaakt worden; en ten slotte dubbel en luchtdicht verpakt weggevoerd worden naar een erkend afvalpunt (recyclagepark).

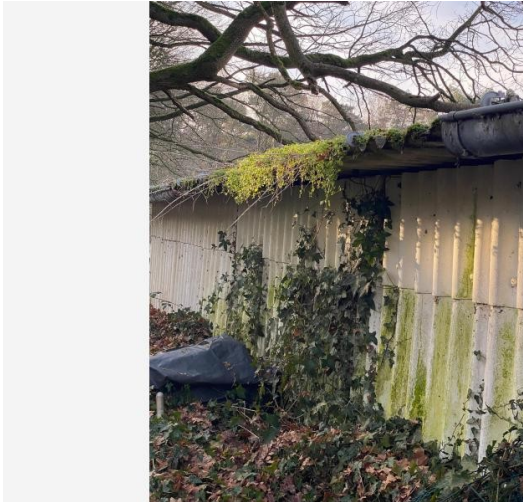
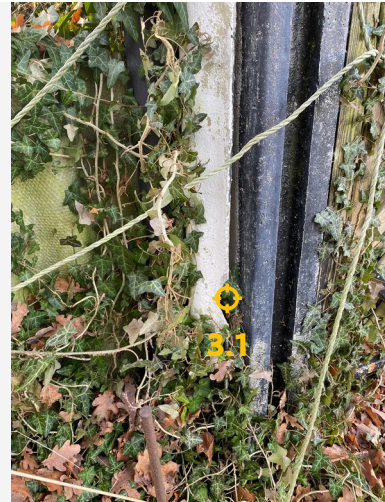
## Fiche 3: 2 zijwanden van het afdak achter de stalling van golfplaten.

Asbestmateriaal

- Eenvoudige handelingen: mag via doe-het-zelf of door werknemer(s) met opleidingsattest eenvoudige handelingen  
Deze toepassing kan door een aannemer die over een opleidingsattest eenvoudige handelingen beschikt of door een particulier (doe-het-zelf), verwijderd worden indien er geen verhoogd risico op vrijgave van asbestvezels (max. concentratie 0,01 vezels/cm<sup>3</sup> - CODEX Art. VI.3-54) ontstaat en de toepassing voorafgaand wordt gefixeerd/bevochtigd; de individuele elementen zonder machinale werktuigen (boormachine, slijpschijf, hogedrukreiniger,...) en zonder breken of gooien een voor een losgemaakt worden; en ten slotte dubbel en luchtdicht verpakt weggevoerd worden naar een erkend afvalpunt (recyclagepark).

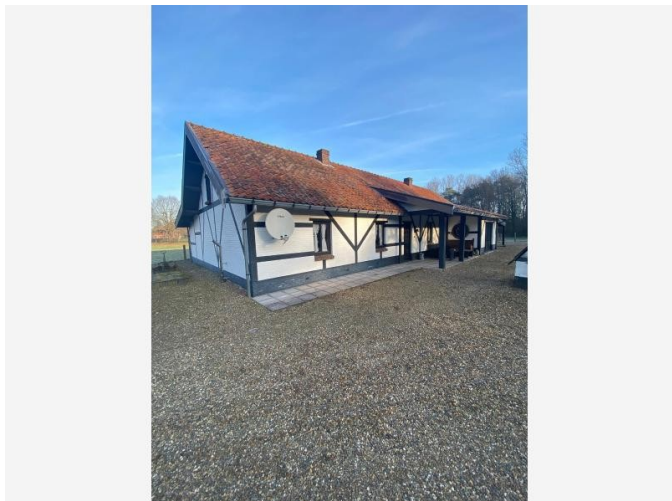
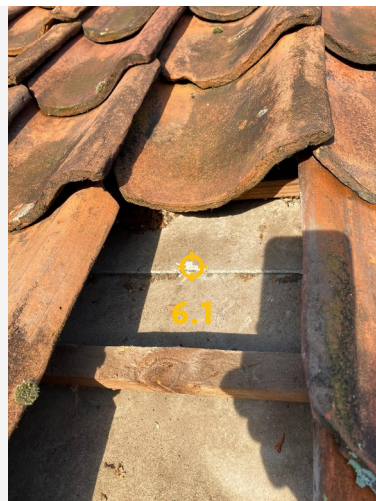
## Fiche 6: Onderdak onder pannendak woongedeelte type Menuiserie.

Asbestmateriaal

- Eenvoudige handelingen: mag via doe-het-zelf of door werknemer(s) met opleidingsattest eenvoudige handelingen  
Deze toepassing kan door een aannemer die over een opleidingsattest eenvoudige handelingen beschikt of door een particulier (doe-het-zelf), verwijderd worden indien er geen verhoogd risico op vrijgave van asbestvezels (max. concentratie 0,01 vezels/cm<sup>3</sup> - CODEX Art. VI.3-54) ontstaat en de toepassing voorafgaand wordt gefixeerd/bevochtigd; de individuele elementen zonder machinale werktuigen (boormachine, slijpschijf, hogedrukreiniger,...) en zonder breken of gooien een voor een losgemaakt worden; en ten slotte dubbel en luchtdicht verpakt weggevoerd worden naar een erkend afvalpunt (recyclagepark).

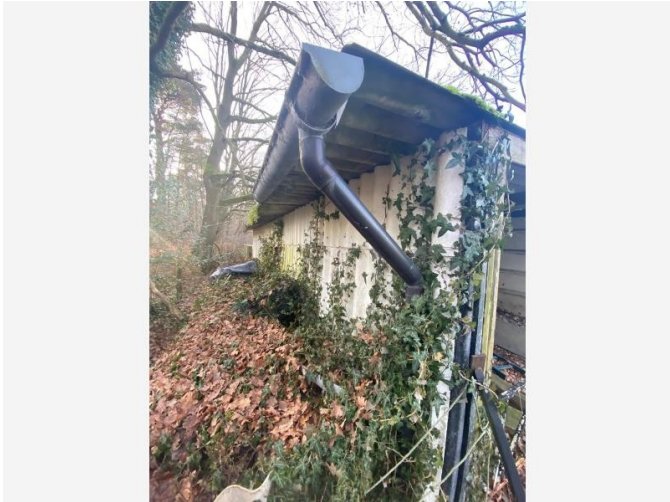
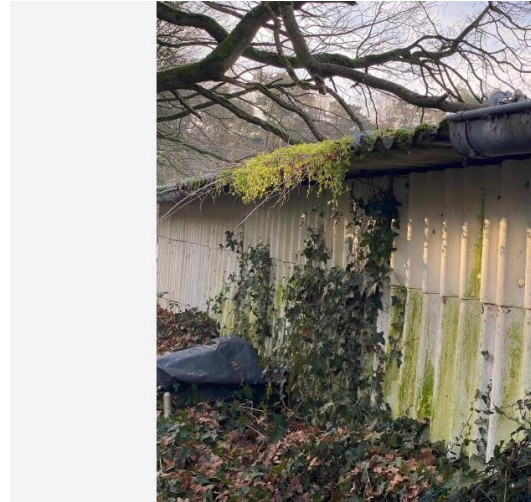
## Fiche 9: Slib & mos in regengoot achterkant stalling.

Puin, steenslag, (water)bodem
