Asbestinventarisatetest

Heirbaan 76, 3650 Dilsen-Stokkem

Attestnummer : **20260529-000157.000**

Asbestveilig (maar mogelijk niet asbestvrij)

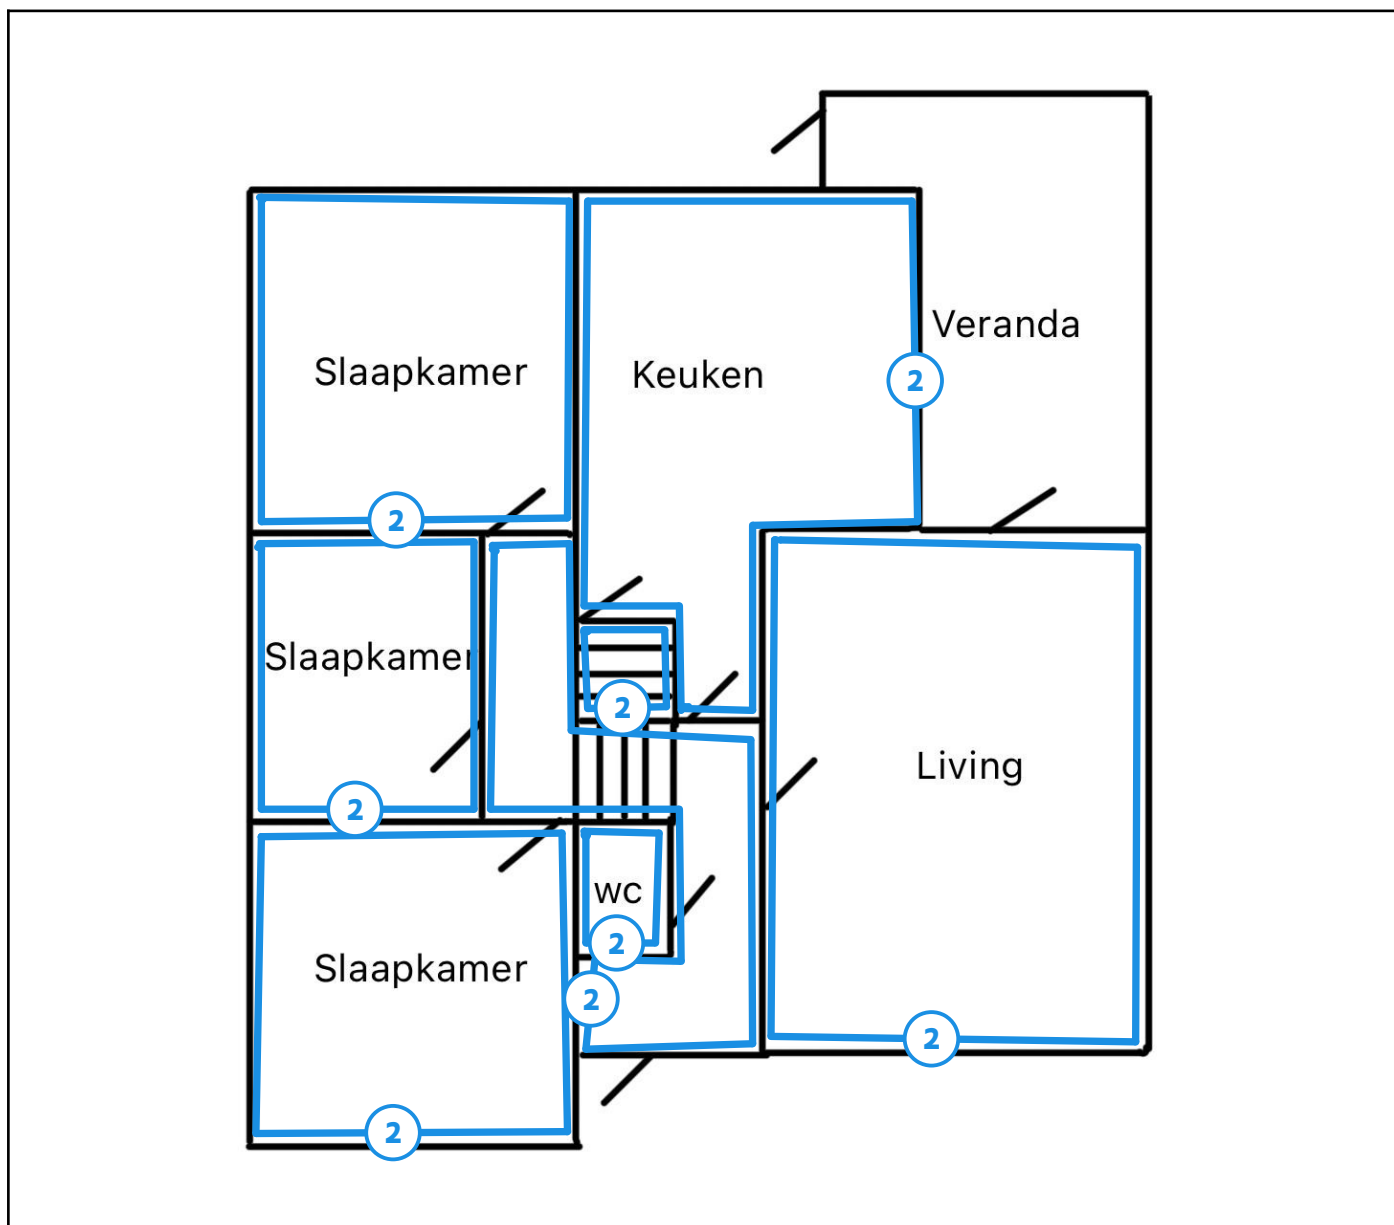
Plan 1.2: Gelijkvloers

Beschrijving	Type	Actie
2. Muurpleister	Geen asbest	-

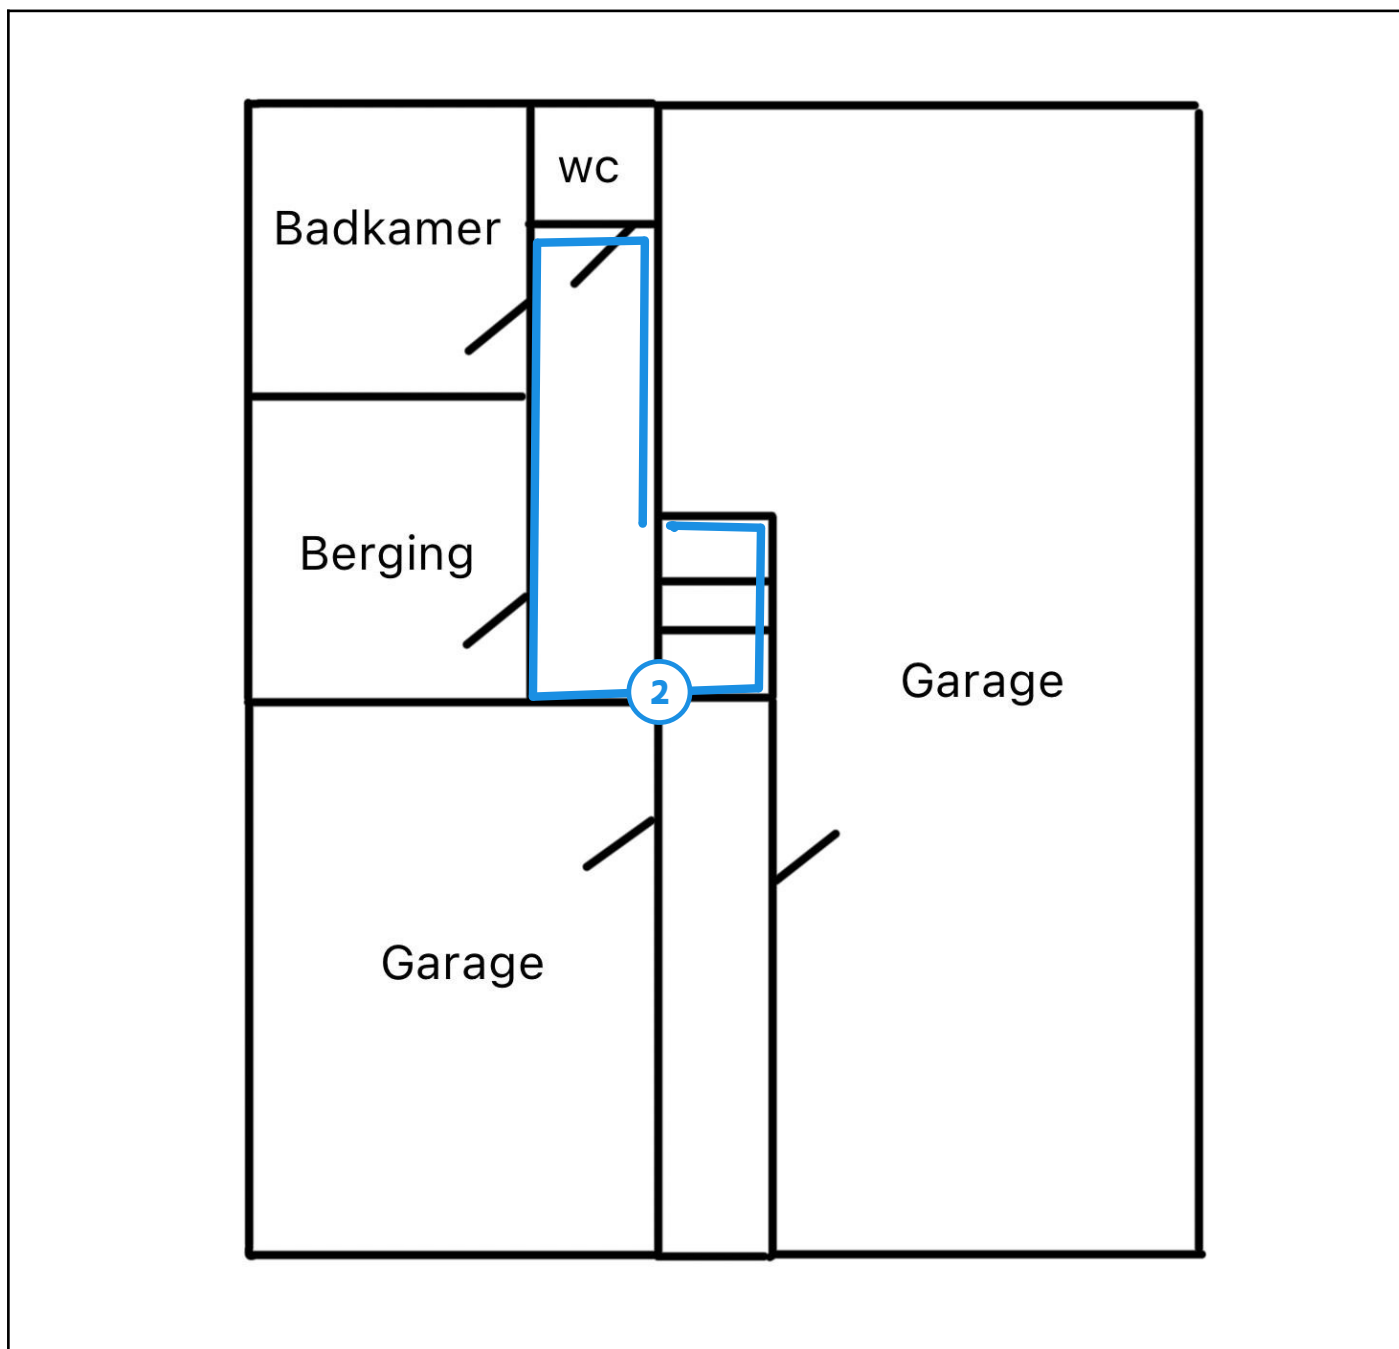
Plan 1.5: Kelder

Beschrijving	Type	Actie
2. Muurpleister	Geen asbest	-

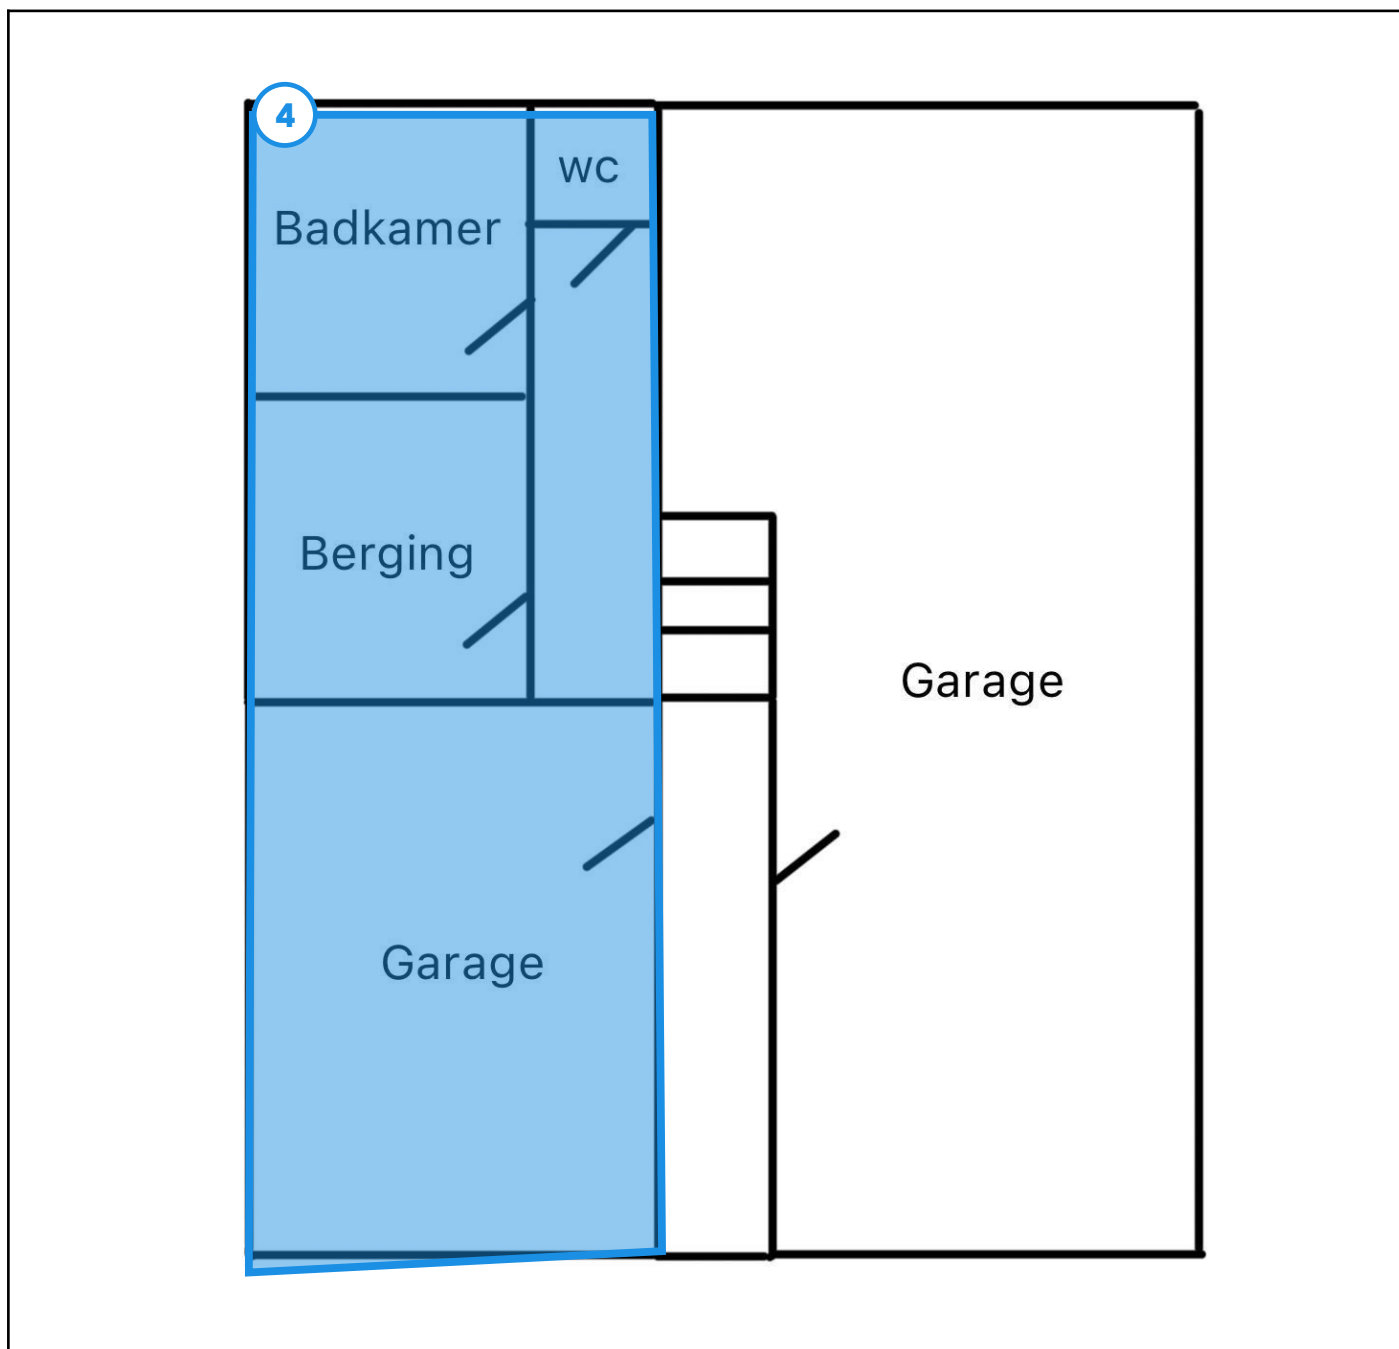
Plan 1.6: Kelder kopie

Beschrijving	Type	Actie
4. Plafondpleister	Geen asbest	-

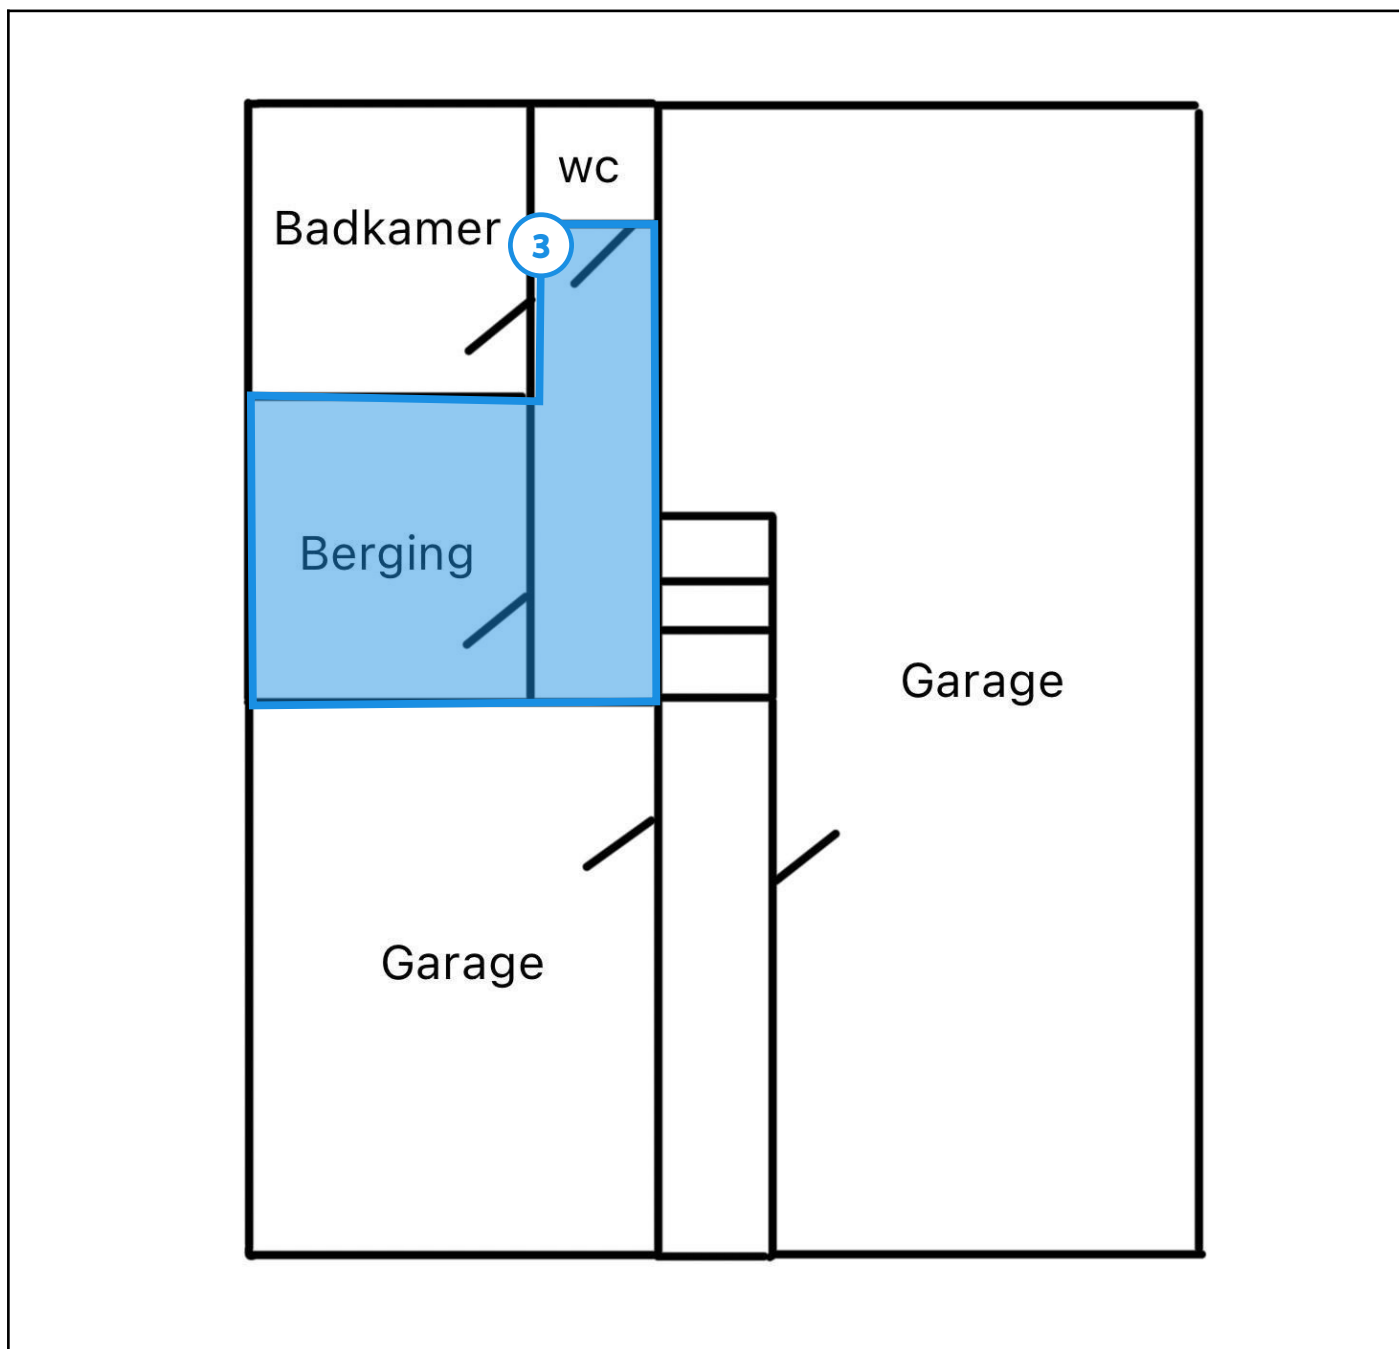
Plan 1.7: Kelder kopie

Beschrijving	Type	Actie
3. Vinylvloer met kartonlaag	Geen asbest	-

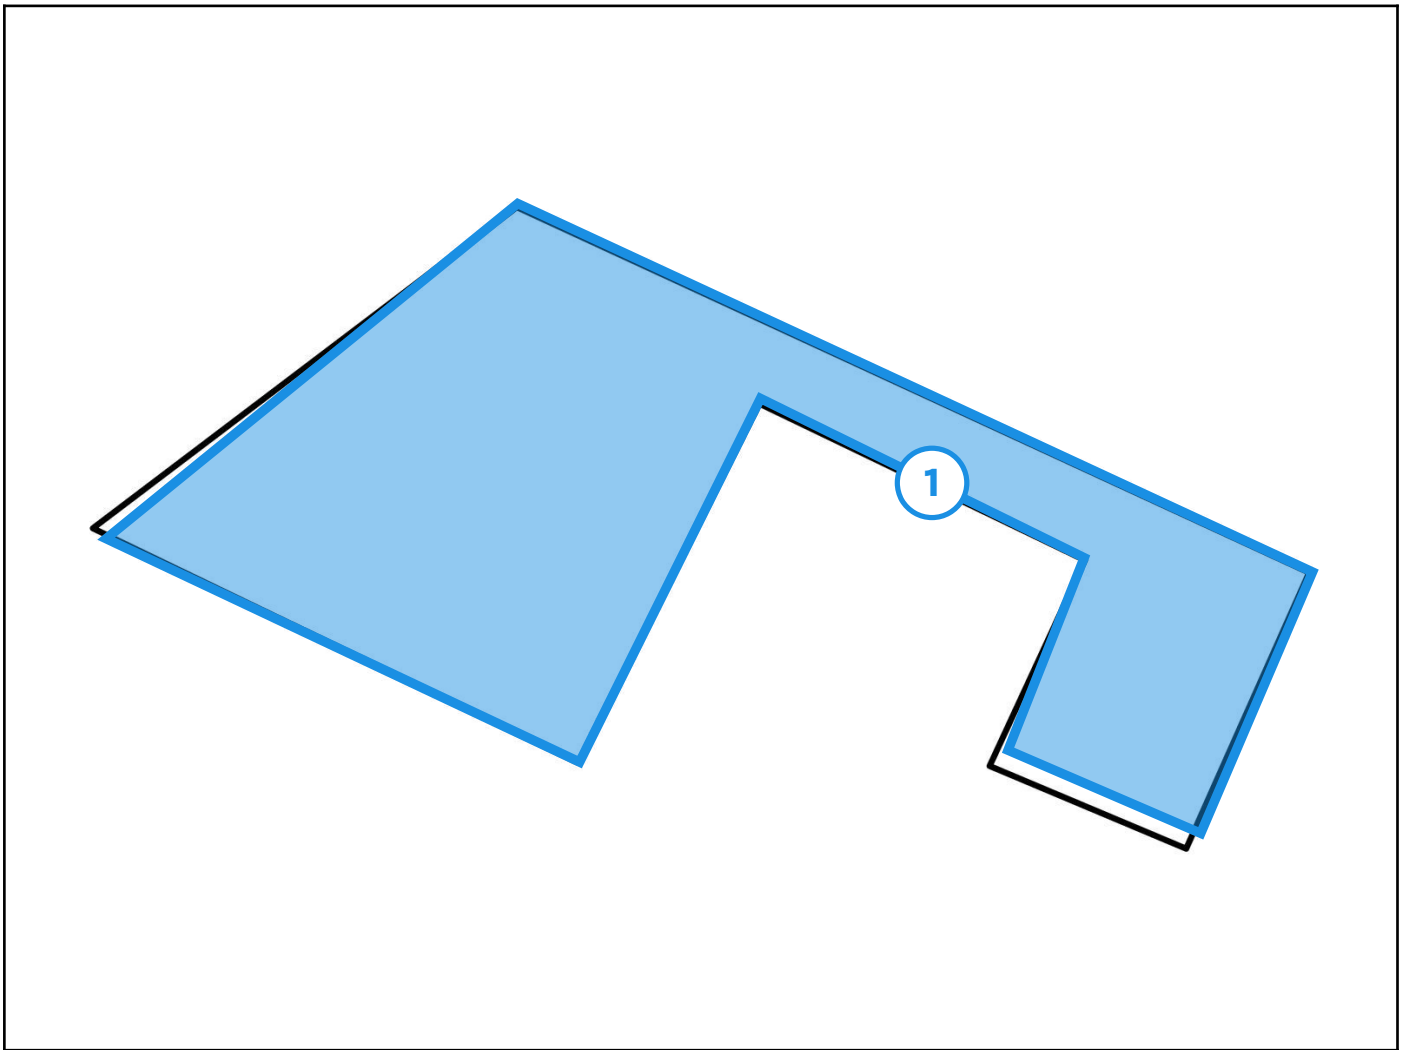
Plan 1.8: Asfalt plan

Beschrijving	Type	Actie
1. Asfalt	Geen asbest	-

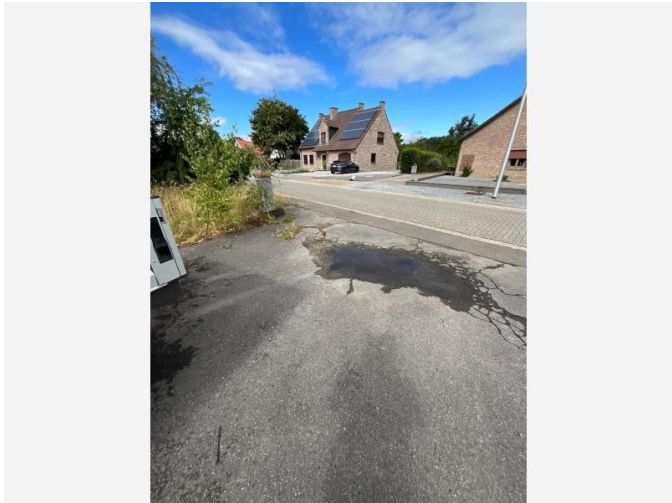
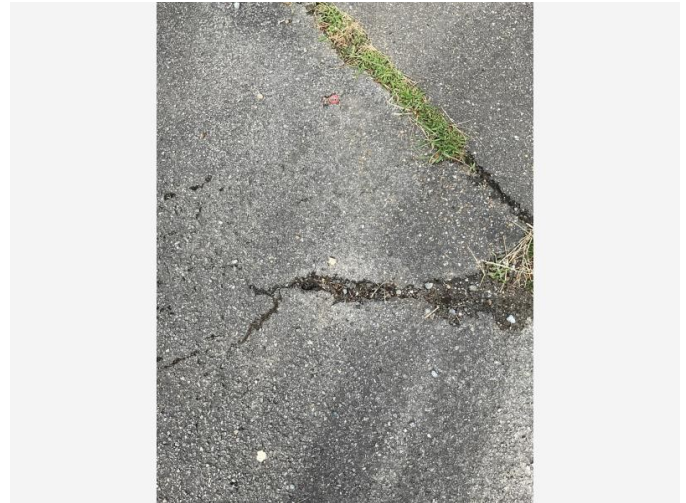
Fiche 1: Asfalt

Geen asbest

Beschrijving	Asfalt
Omgeving	Buiten
Primaire drager	Verharding, wegenis
Bindmiddel van materiaal	Bitumen (roofing, teer, asfalt)
Gebondenheid op basis van bindmiddel	Hecht
Hoeveelheid (gewicht - aantal)	• 1.000,00 kg - 1 stuk
Totaal gewicht	1.000,00 kg
Identificatiemethode	De asbestdeskundige gebruikt een bestaande laboanalyse als bewijsdocument met bevestiging door vaststelling en expertise.
Destructieve handeling voor identificatie	Nee
Opmerking	Dit is een vernieuwing van het asbestattest 20251029-000152.001. In dit attest is het asfalt negatief bemonsterd op asbest, met labo analyse als bewijs.

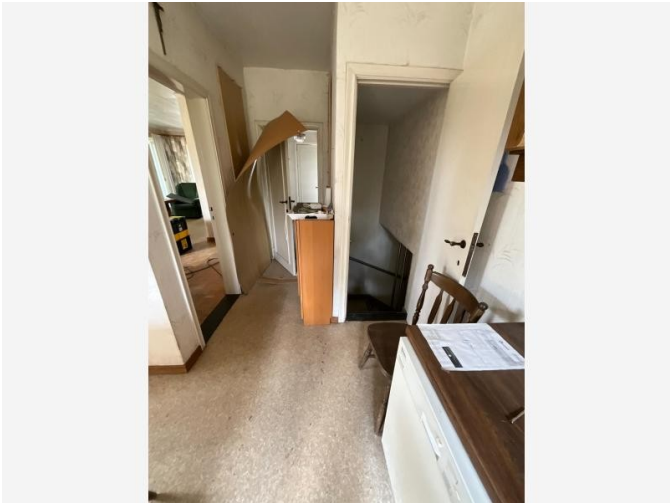
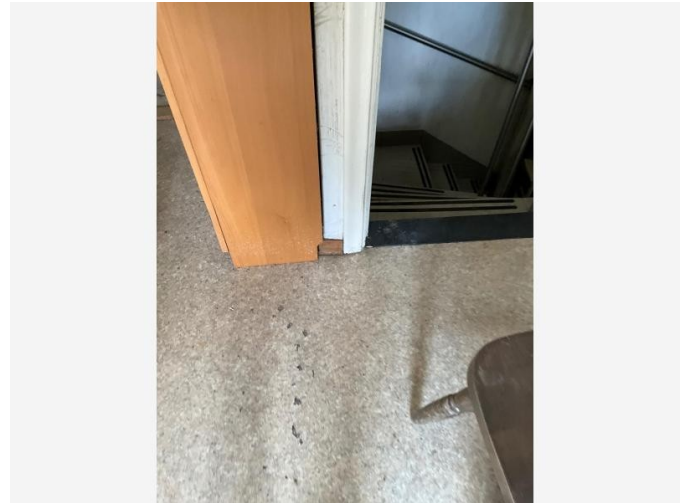
Fiche 2: Muurpleister

Geen asbest

Beschrijving	Muurpleister
Omgeving	Binnen
Primaire drager	Binnenwand
Bindmiddel van materiaal	Gips - kalk
Gebondenheid op basis van bindmiddel	Niet-hechtgebonden
Hoeveelheid (oppervlakte - dikte - aantal)	• 60,00 m ² - 1,00 cm - 1 stuk
Totaal volume	0,60 m ³
Identificatiemethode	De asbestdeskundige gebruikt een bestaande laboanalyse als bewijsdocument met bevestiging door vaststelling en expertise.
Destructieve handeling voor identificatie	Nee
Opmerking	<p>Dit is een vernieuwing van het asbestattest 20251029-000152.001. In dit attest is het pleisterwerk negatief bemonsterd op asbest, met labo analyse als bewijs.</p> <p>Hier is toen een staal genomen in:</p> <p>Locatie staalnames: individuele ruimte: berging / natte ruimte: badkamer / stookplaats: nvt / traphal</p> <p>De vermelde oppervlaktes en volumes betreffen een beredeneerde schatting. Er worden geen rechten verleend aan deze oppervlaktes/volumes. De dikte is een schatting die voorkomt uit de monsterplaatsen en is daarom niet altijd representatief.</p>

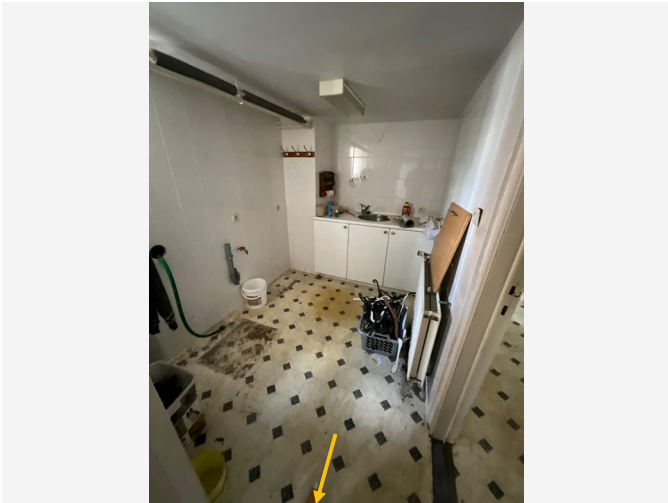
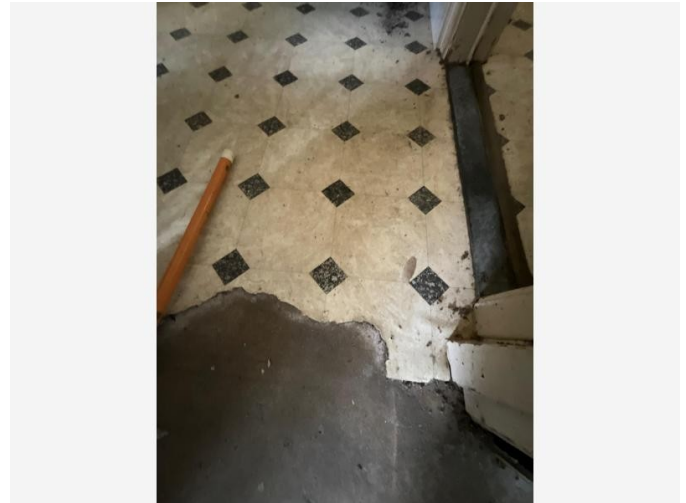
Fiche 3: Vinylvloer met kartonlaag

Geen asbest

Beschrijving	Vinylvloer met kartonlaag
Omgeving	Binnen
Primaire drager	Vloer
Bindmiddel van materiaal	Karton - papier - viltachtig
Gebondenheid op basis van bindmiddel	Niet-hechtgebonden
Hoeveelheid (oppervlakte - aantal)	• 20,00 m ² - 1 stuk
Totale oppervlakte	20,00 m ²
Identificatiemethode	De asbestdeskundige gebruikt een bestaande laboanalyse als bewijsdocument met bevestiging door vaststelling en expertise.
Destructieve handeling voor identificatie	Nee
Opmerking	<p>De bovenzijde bestaat uit kunststof (vinyl). De onderzijde van het vloerzeil bestaat uit karton.</p> <p>De vermelde oppervlaktes en volumes betreffen een beredeneerde schatting. Er worden geen rechten verleend aan deze oppervlaktes/volumes. De dikte is een schatting die voorkomt uit de monsterplaatsen en is daarom niet altijd representatief</p>

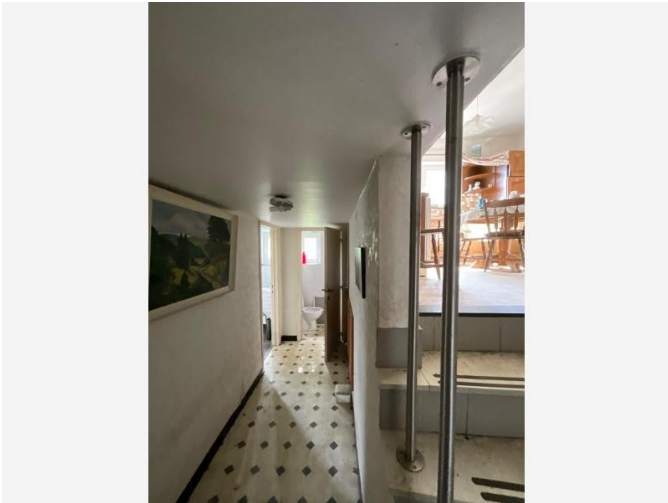
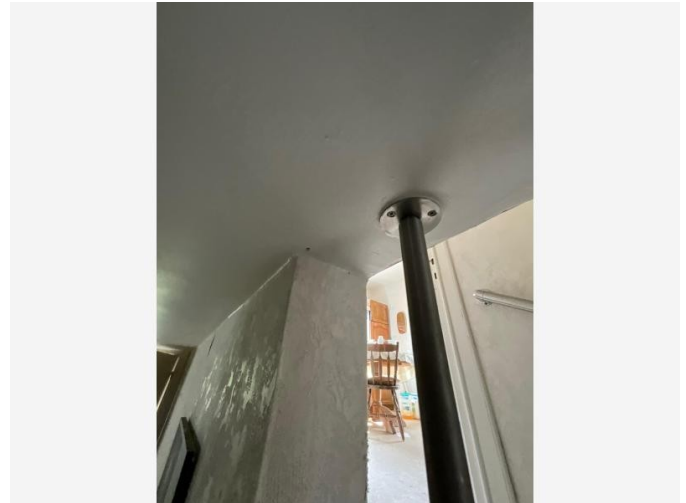
Geen asbest

Beschrijving	Plafondpleister
Omgeving	Binnen
Primaire drager	Plafond
Bindmiddel van materiaal	Gips - kalk
Gebondenheid op basis van bindmiddel	Niet-hechtgebonden
Hoeveelheid (oppervlakte - dikte - aantal)	• 390,00 m ² - 1,00 cm - 1 stuk
Totaal volume	3,90 m ³
Identificatiemethode	De asbestdeskundige gebruikt een bestaande laboanalyse als bewijsdocument met bevestiging door vaststelling en expertise.
Destructieve handeling voor identificatie	Nee
Opmerking	<p>Dit is een vernieuwing van het asbestattest 20251029-000152.001. In dit attest is het pleisterwerk negatief bemonsterd op asbest, met labo analyse als bewijs.</p> <p>Hier is toen een staal genomen in:</p> <p>Locatie staalnames: individuele ruimte: slaapkamer / natte ruimte: keuken / stookplaats: nvt/ traphal</p> <p>De vermelde oppervlaktes en volumes betreffen een beredeneerde schatting. Er worden geen rechten verleend aan deze oppervlaktes/volumes. De dikte is een schatting die voorkomt uit de monsterplaatsen en is daarom niet altijd representatief.</p>

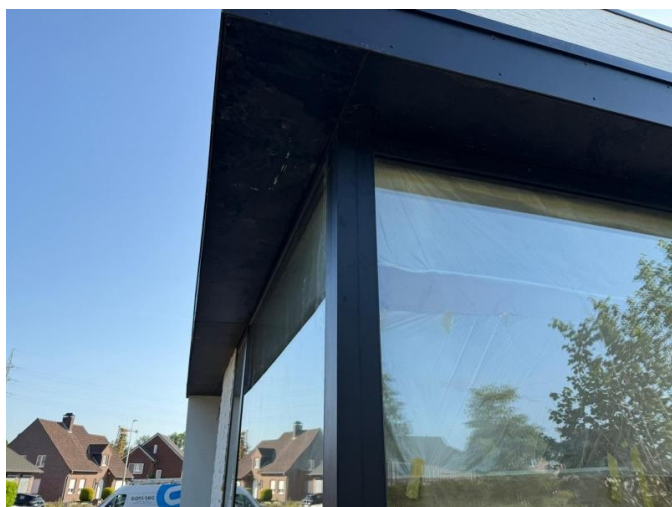
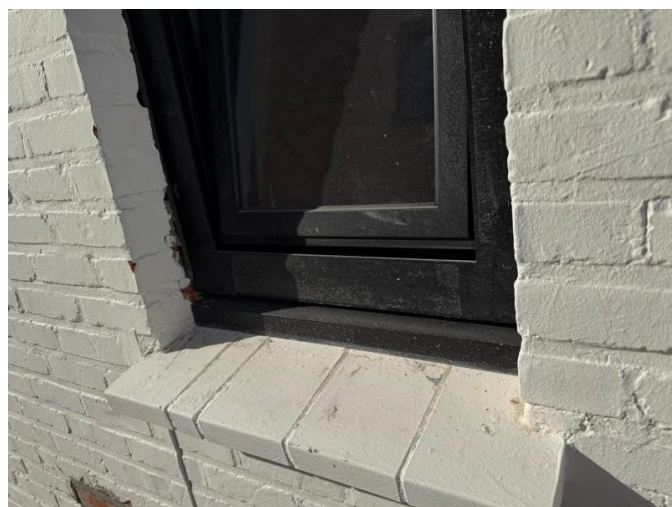
Fiche 5: Kit ramen: flexibel

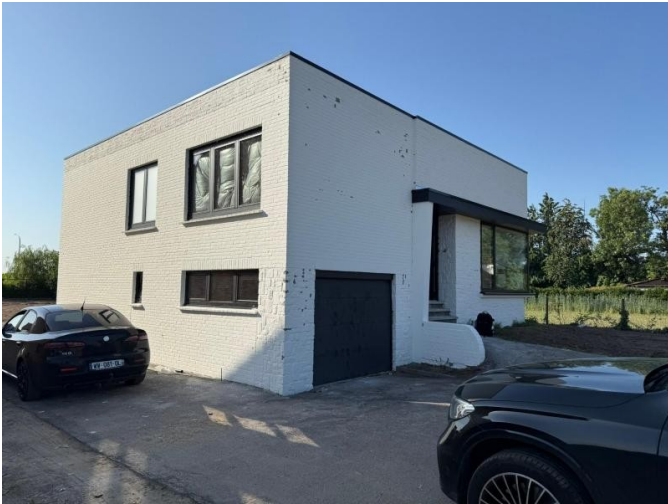
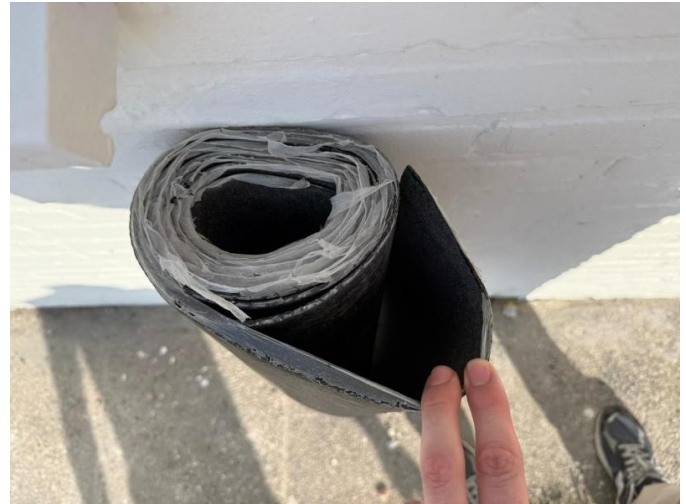
Fiche 6: (Onder)dak: vernieuwd in 2026.

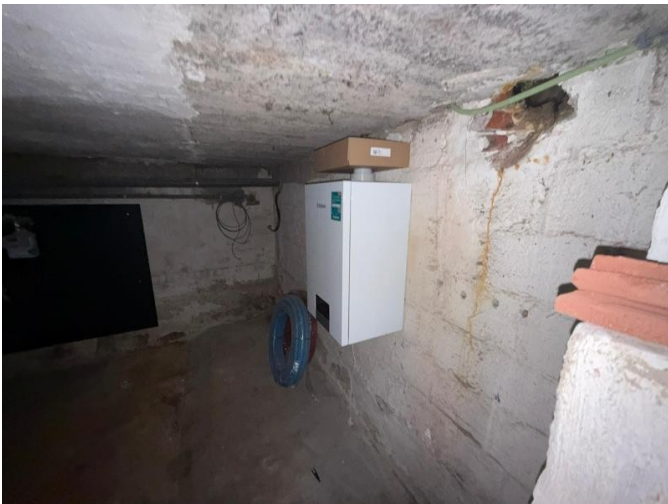
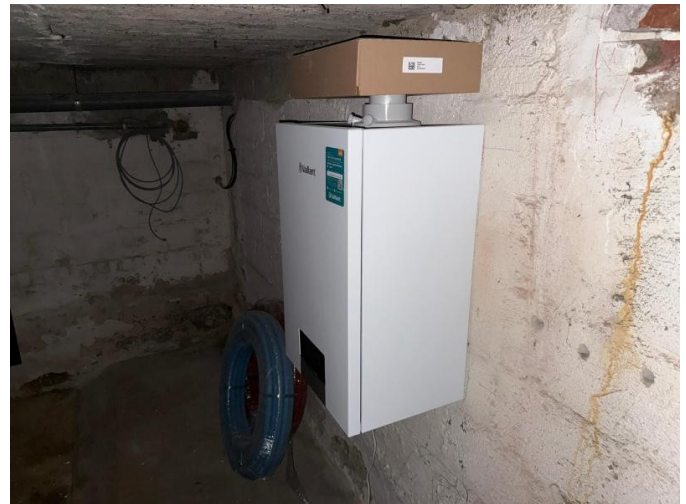
Fiche 7: Stookketel / Brander: niet asbest verdacht

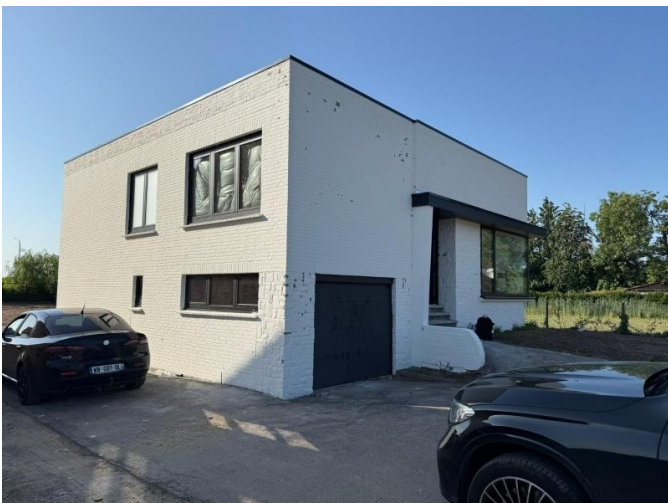
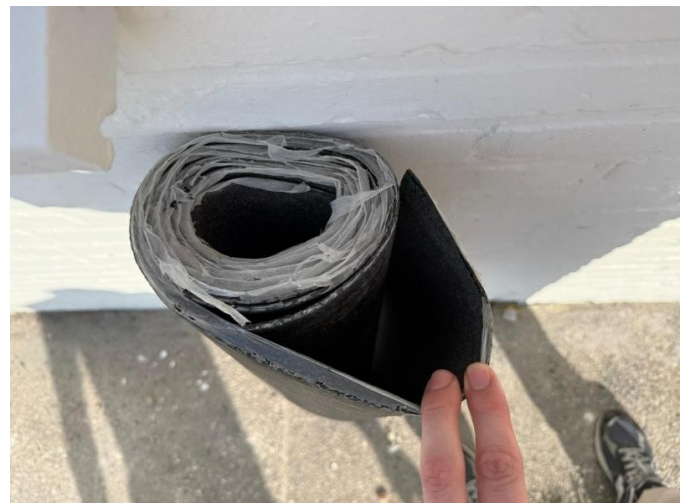
Fiche 8: Dak: vernieuwd in 2026

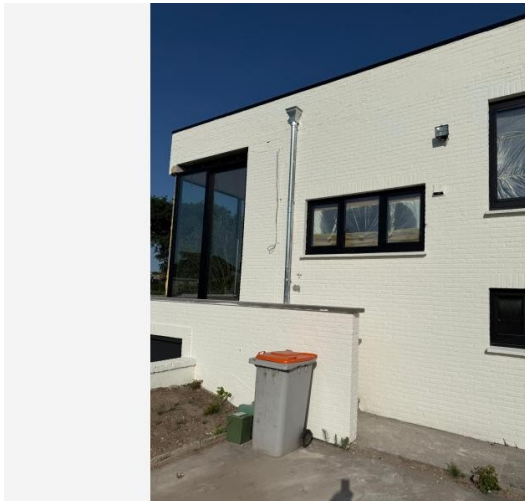
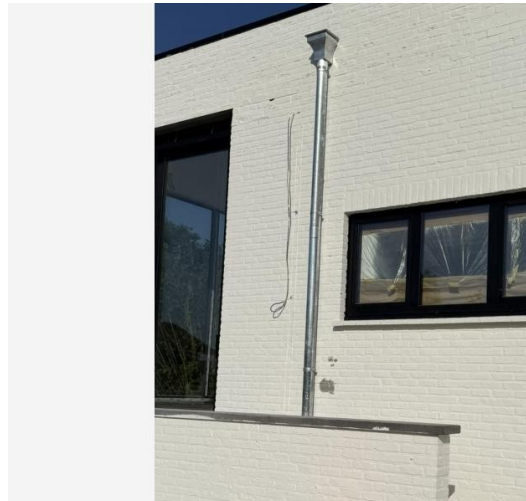
Fiche 9: Rookgaskanaal: niet asbestverdacht

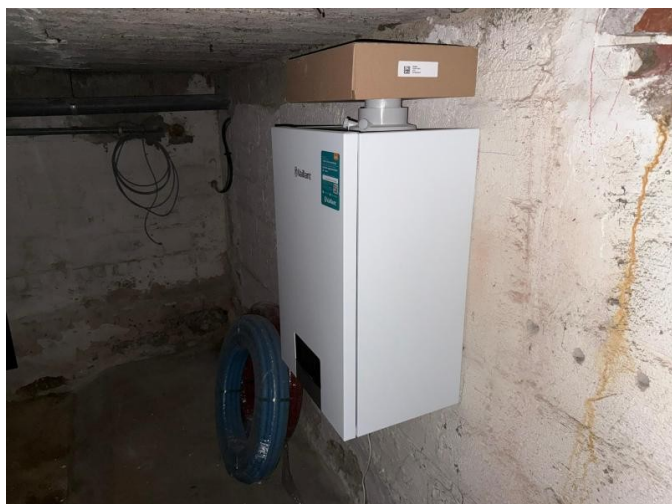
Fiche 10: Leidingisolatie: niet aanwezig
