# Asbestinventarisatetest

Kerkstraat 12, 3770 Riemst

Attestnummer : 20260605-000106.000

Uitgegeven op : 05.06.2026

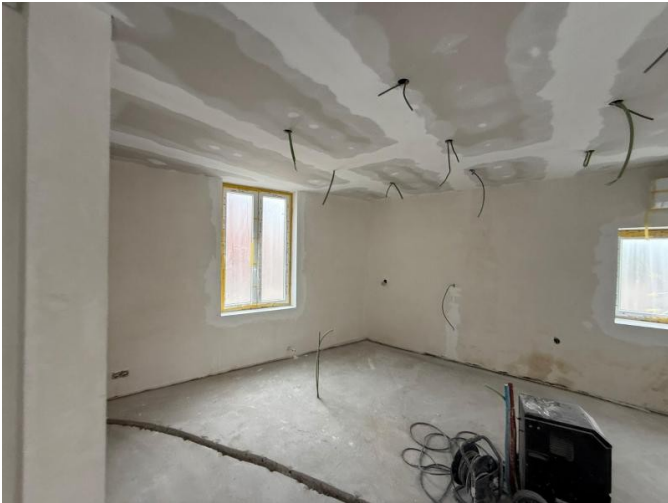
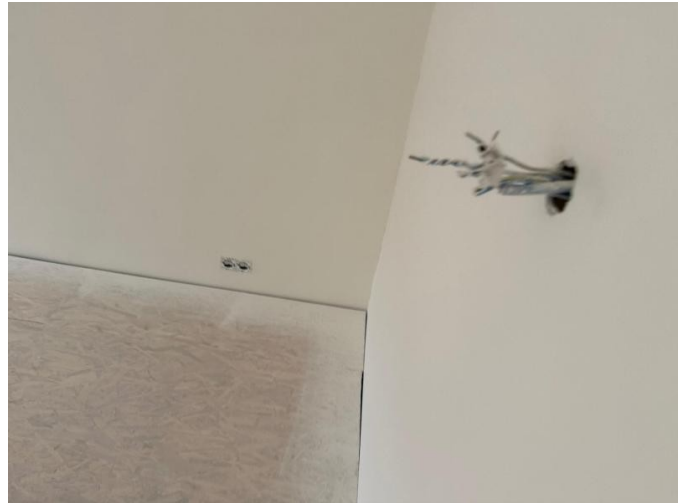
## Fiche 1: Pleisterwerk wanden

Geen asbest

| Opmerking | <p>Dit is een update van het asbestattest 20240125-000458.000, hierbij werd het pleisterwerk al negatief getest op asbest.</p> <p>Hierna is er een nieuwe laag over gepleisterd.</p> |

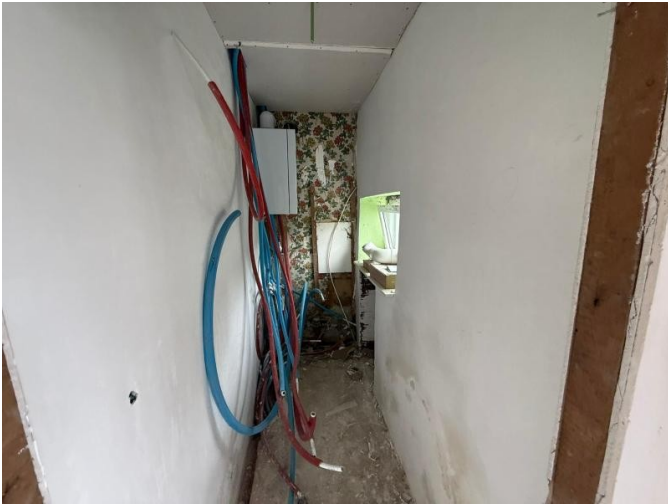
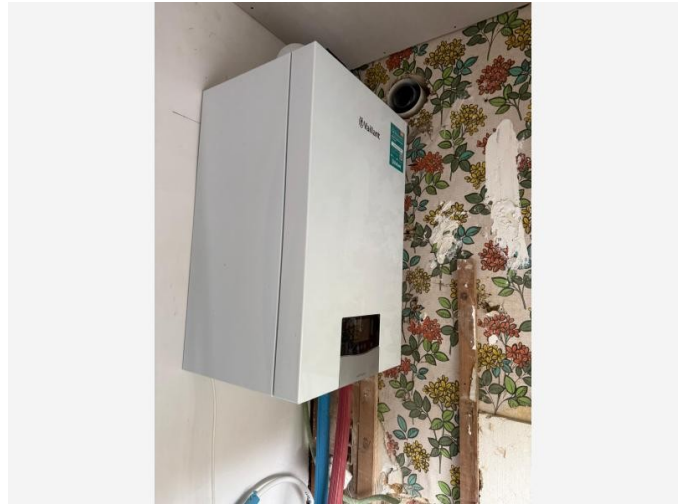
## Fiche 2: Stookketel / Brander: niet asbest verdacht

| Beschrijving | Notitie | Terug te vinden op plannen |
|---|---|---|
| Fiche 2: Stookketel / Brander: niet asbest verdacht | Tijdens onze inspectie hebben we een bouwjaar kunnen achterhalen van de stookketel. Dit is na 2001, wat dus wilt zeggen dat er geen asbest meer mocht gebruikt worden bij het produceren van de stookketel. | - |

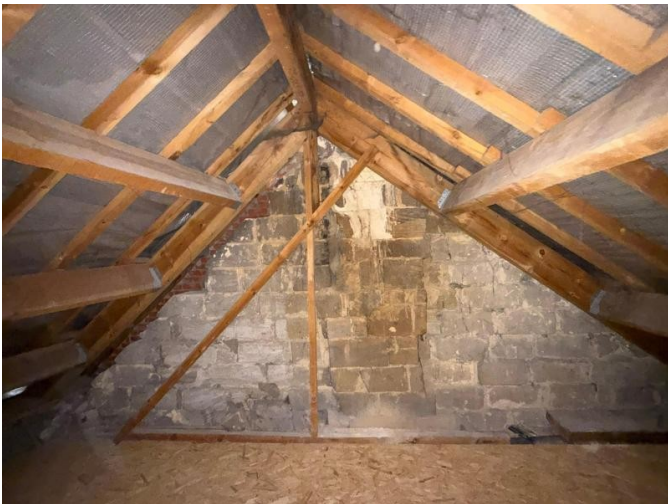
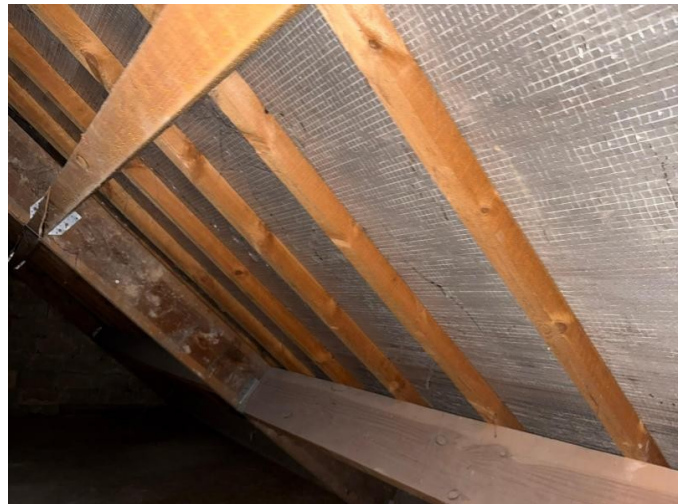
## Fiche 3: Onderdak: niet asbest verdacht

| Beschrijving | Notitie | Terug te vinden op plannen |
|---|---|---|
| Fiche 3: Onderdak: niet asbest verdacht | Het onderdak wat zichtbaar is, is niet asbest verdacht. De eventuele tussenliggende lagen tussen het zichtbaar onderdak en de dakbedekking is niet waarneembaar zonder destructief onderzoek. | - |

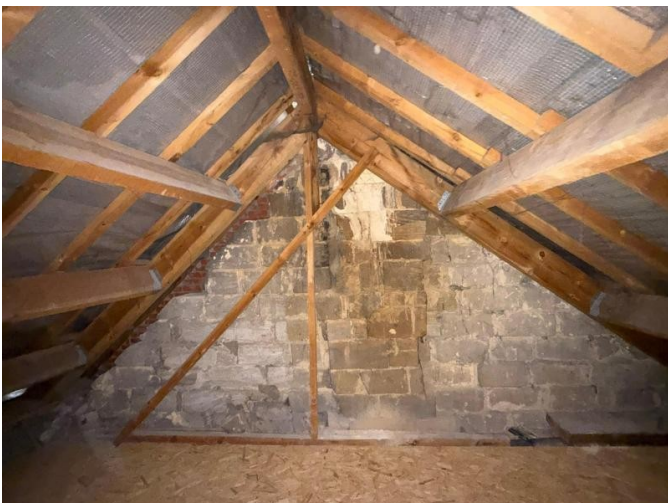
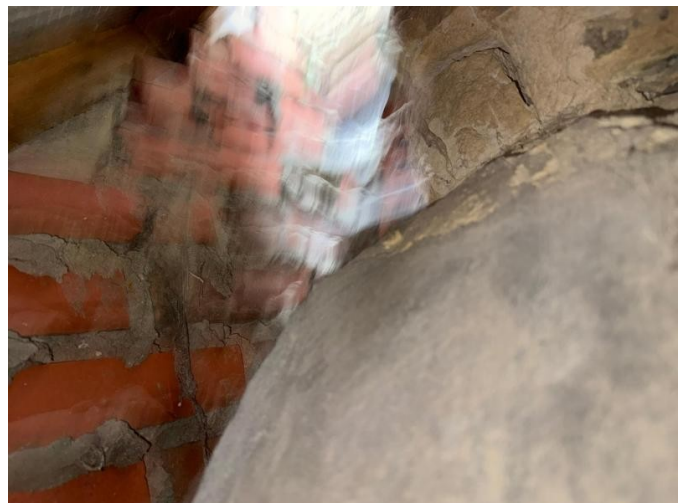
## Fiche 4: Rookgaskanaal: niet asbestverdacht

| Beschrijving | Notitie | Terug te vinden op plannen |
|---|---|---|
| Fiche 4: Rookgaskanaal: niet asbestverdacht | Het rookgaskanaal wat zichtbaar is, bestaat uit een niet asbest verdacht materiaal. | - |

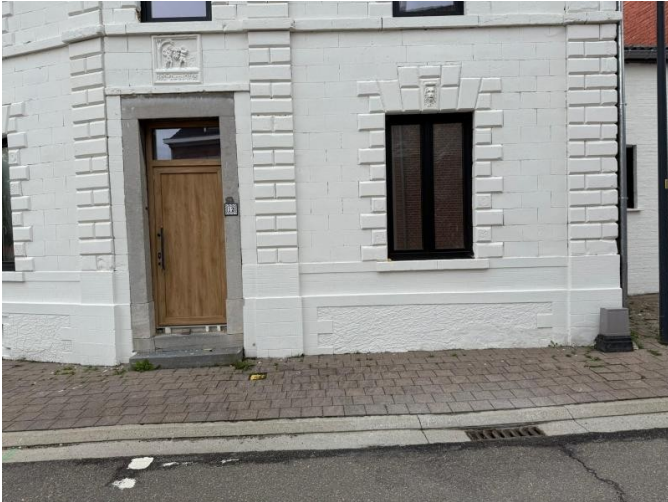
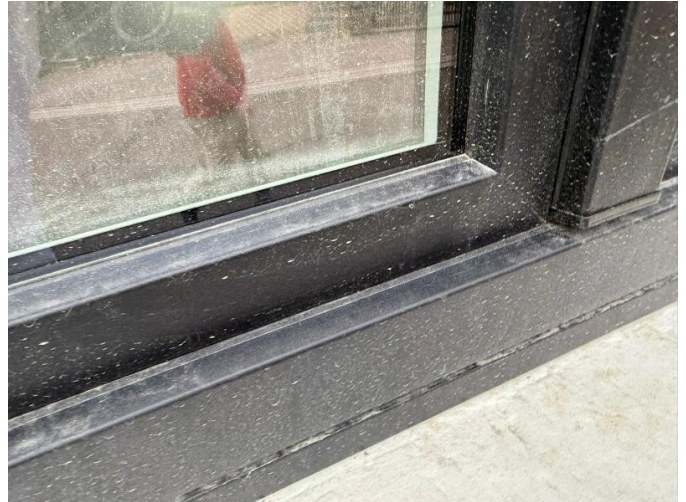
## Fiche 5: Kit ramen: flexibel

| Beschrijving | Notitie | Terug te vinden op plannen |
|---|---|---|
| Fiche 5: Kit ramen: flexibel | De kit aan alle ramen is flexibel, dit is niet asbest verdacht. | - |

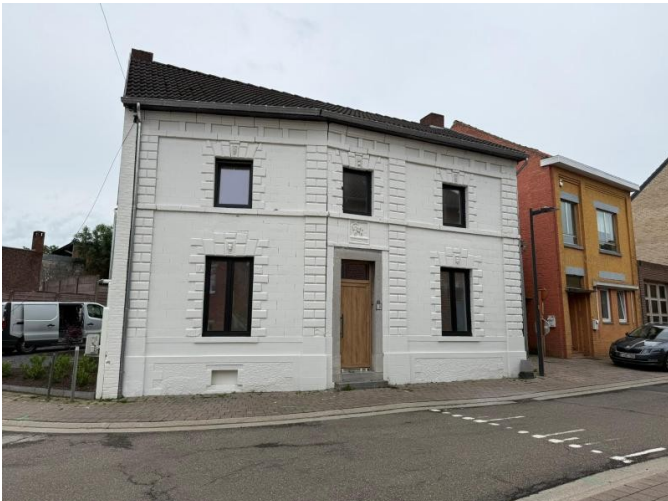
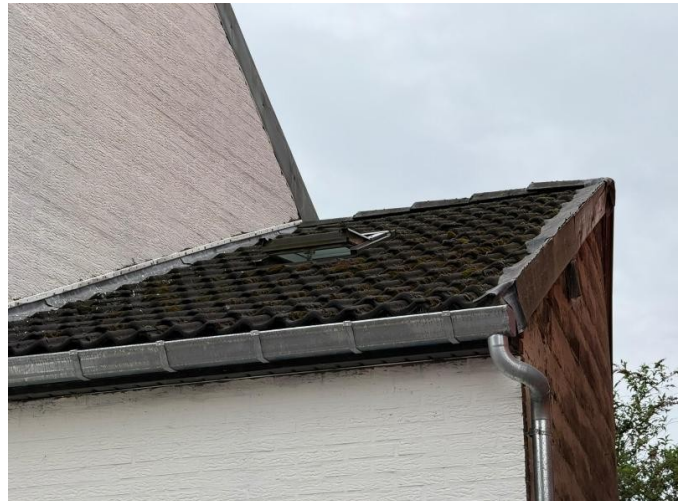
## Fiche 6: Dakbedekking woning: dakpannen

| Beschrijving | Notitie | Terug te vinden op plannen |
|---|---|---|
| Fiche 6: Dakbedekking woning: dakpannen | De dakbedekking bestaat uit niet asbestverdachte dakpannen. | - |

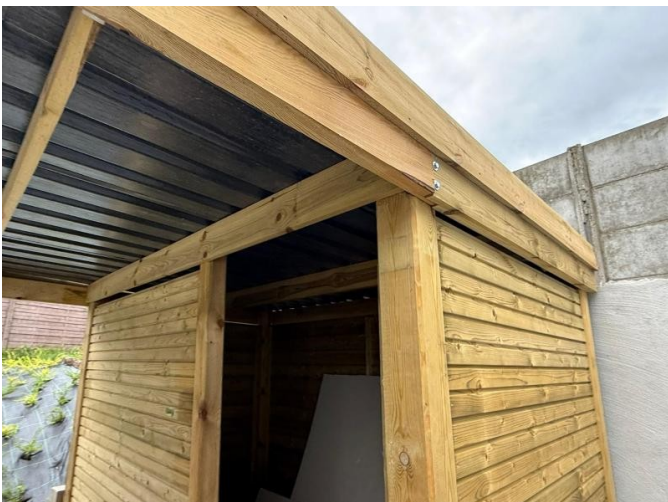
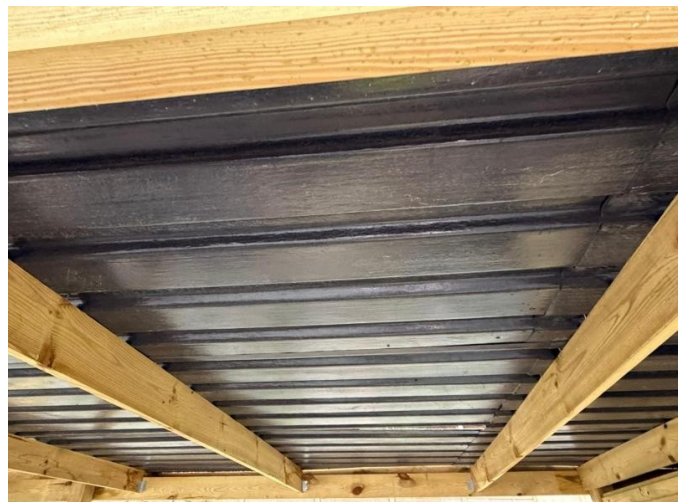
## Fiche 7: Dakbedekking tuinhuis: metalen platen

| Beschrijving | Notitie | Terug te vinden op plannen |
|---|---|---|
| Fiche 7: Dakbedekking tuinhuis: metalen platen | De dakbedekking bestaat uit metalen platen, dit is niet asbest verdacht. | Plan 2.1: Tuinhuis plan |

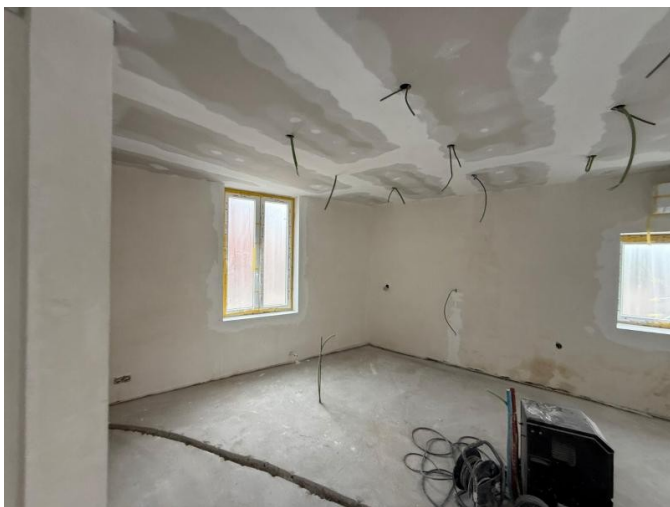
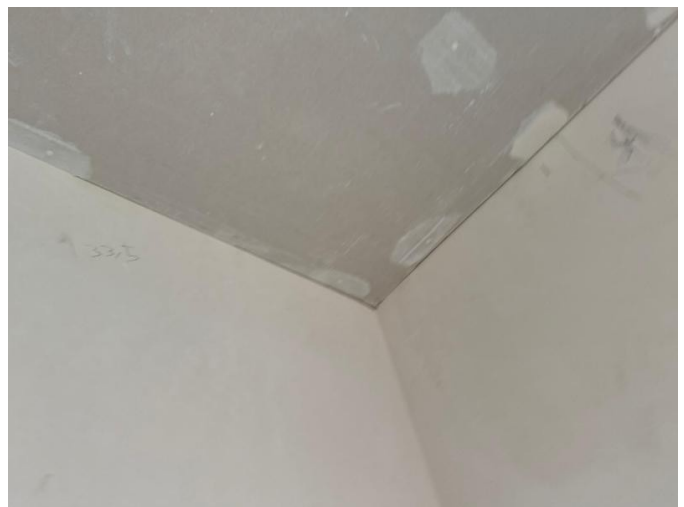
### Fiche 8: Plafonds uit niet asbestverdacht materiaal

| Beschrijving | Notitie | Terug te vinden op plannen |
|---|---|---|
| Fiche 8: Plafonds uit niet asbestverdacht materiaal | De plafonds zijn gemaakt van niet-asbestverdachte materialen (bijvoorbeeld laminaat, gyproc, ...), deze toepassingen zijn niet asbestverdacht. We hebben echter niet kunnen vaststellen of er mogelijk asbestverdachte of asbesthoudende materialen achter deze toepassingen aanwezig zijn. Bij renovatie of sloop is het aangeraden om een destructief onderzoek te laten uitvoeren van deze toepassingen. | Plan 1.2: V0<br>Plan 1.4: V1 |
