# Asbestinventarisatetest

Hasseltsesteenweg 347/1, 3800 Sint-Truiden

Attestnummer : 20260211-000501.000

Uitgegeven op : 11.02.2026

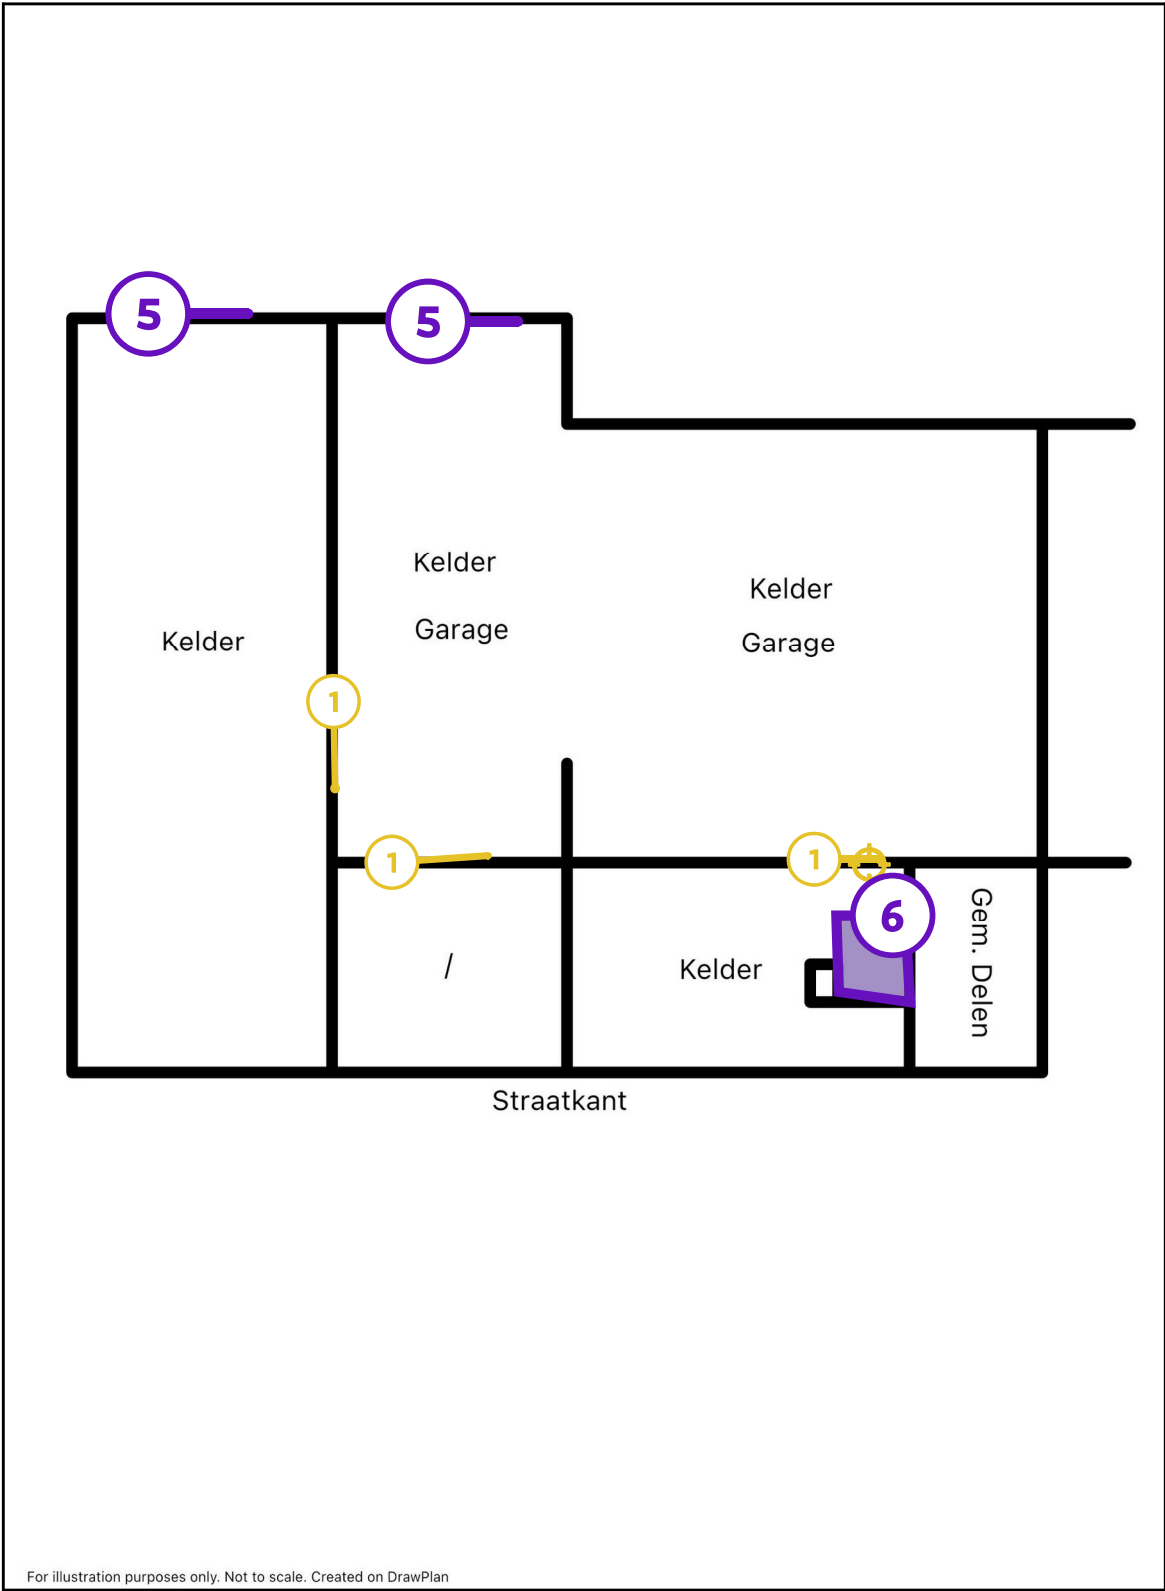
# Plan 1.1: Supermarkt - V-1 - varia

| 1. Dorpels type massal | Asbestmateriaal | Zorgvuldig beheren |

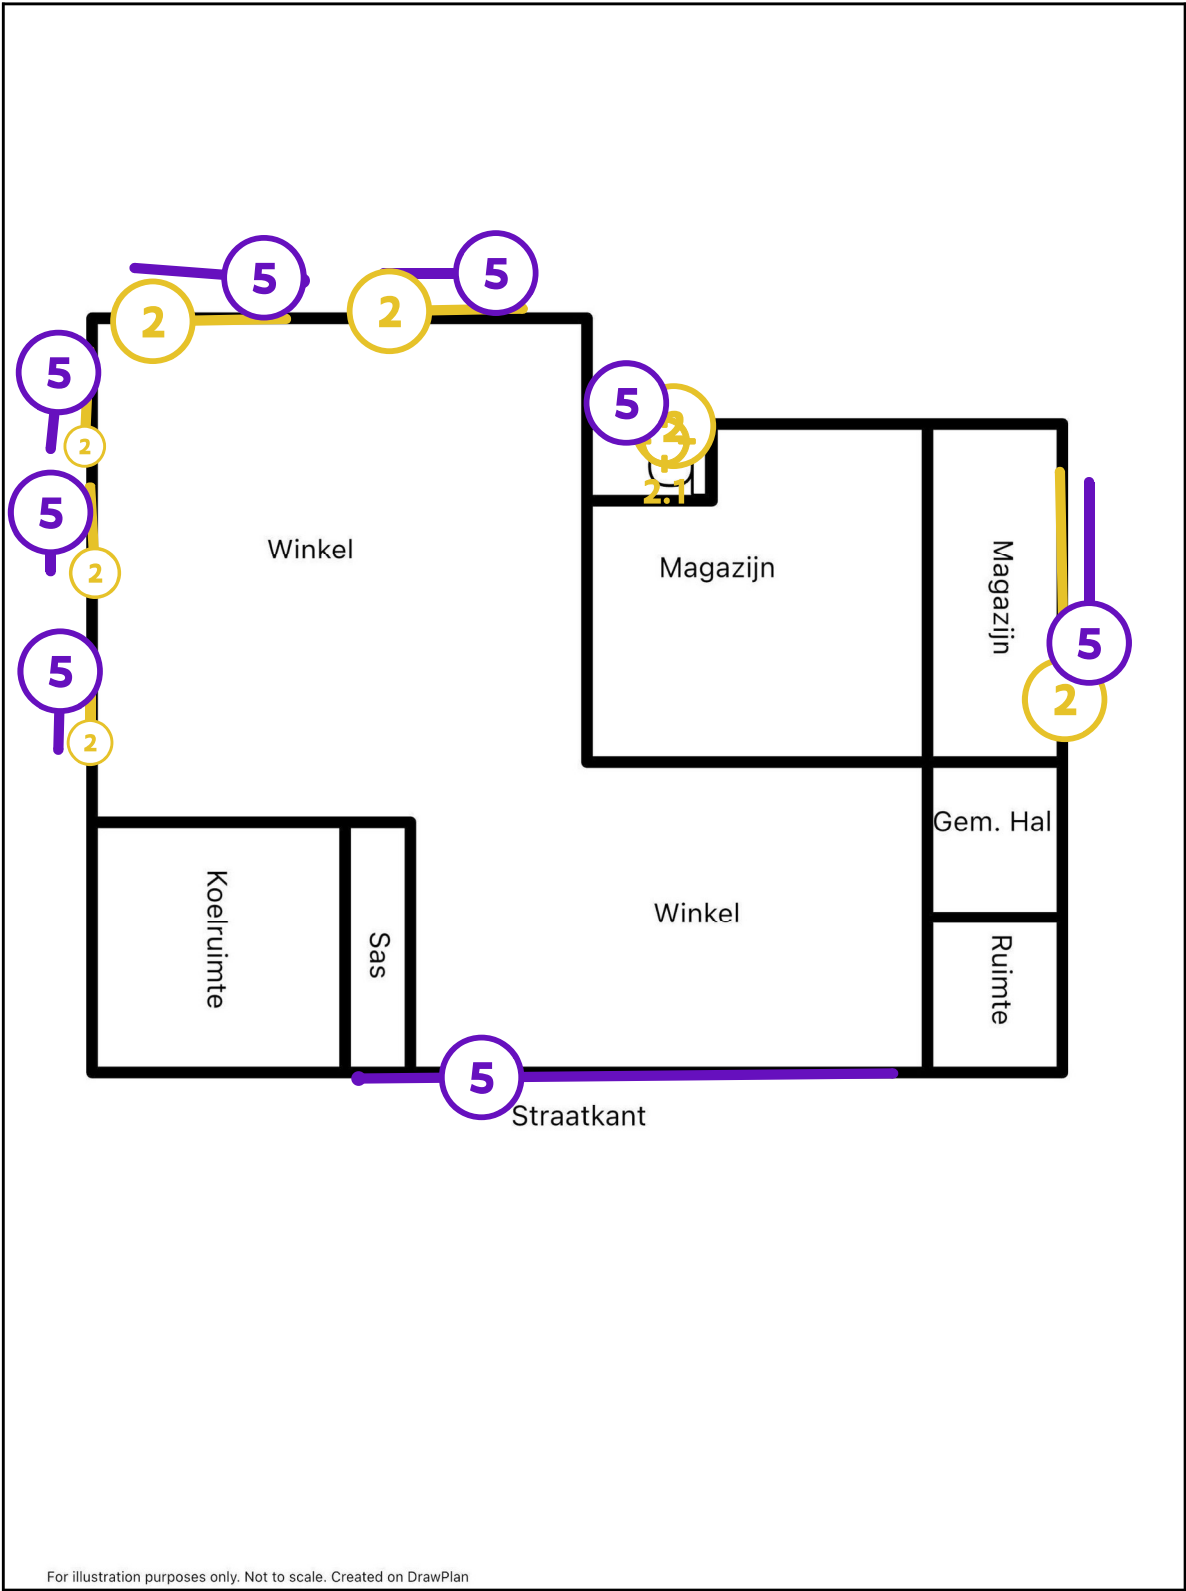
# Plan 1.4: Supermarkt - V+0 - varia

| 2. Vensterbank type massal | Asbestmateriaal | Zorgvuldig beheren |

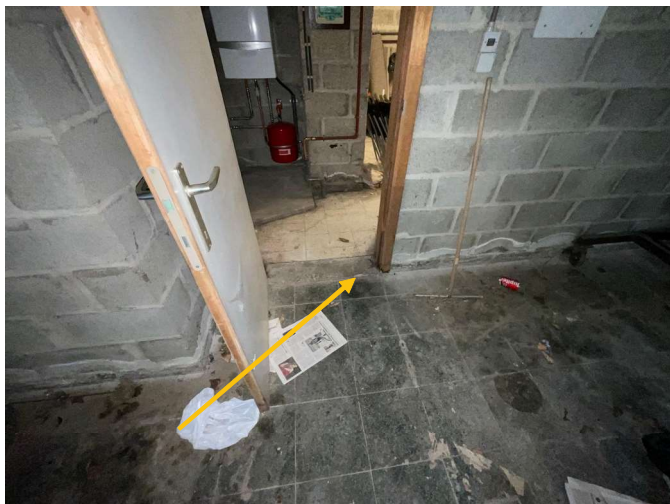
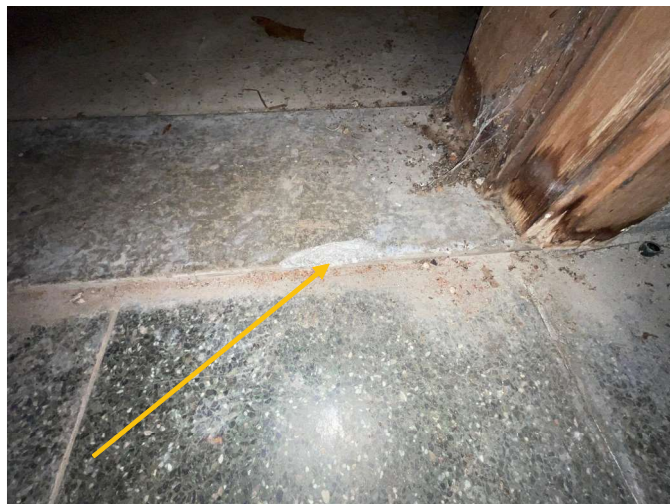
| Eindbeoordeling materiaalrisico | Laag materiaalrisico en/of verlaagde kans op vezelvrijgave |

| Asbestsoort (vezeltype) | Alleen chrysotiel |
| Toestand van het materiaal | Licht beschadigd, licht verweerd. Intact calciumsilicaatmateriaal of categorie III 'gebondenheid' |

| Beschrijving | Dorpels type massal |
| Hoeveelheid (oppervlakte - dikte - aantal) | • 0,20 m <sup>2</sup> - 2,00 cm - 3 stuks |

Zorgvuldig beheren

- Zorg voor een veilig beheer. Vermijd het beschadigen van het asbestmateriaal. Controleer de toestand jaarlijks op wijzigingen.

- Eenvoudige handelingen: mag via doe-het-zelf of door werknemer(s) met opleidingsattest eenvoudige handelingen  
Deze toepassing betreft een hechtgebonden asbesttoepassing, binnen, en kan door een aannemer die over een opleidingsattest eenvoudige handelingen beschikt of door een particulier (doe-het-zelf), verwijderd worden indien:
  - 1) er geen verhoogd risico op vrijgave van asbestvezels ontstaat;
  - 2) de toepassing voorafgaand wordt gefixeerd/bevochtigd;
  - 3) de individuele elementen zonder machinale werktuigen en zonder breken of gooien een voor een losgemaakt worden;
  - 4) in gesloten (dubbele, luchtdichte en transparante) verpakking weggevoerd worden naar een erkend afvalpunt (recyclagepark).

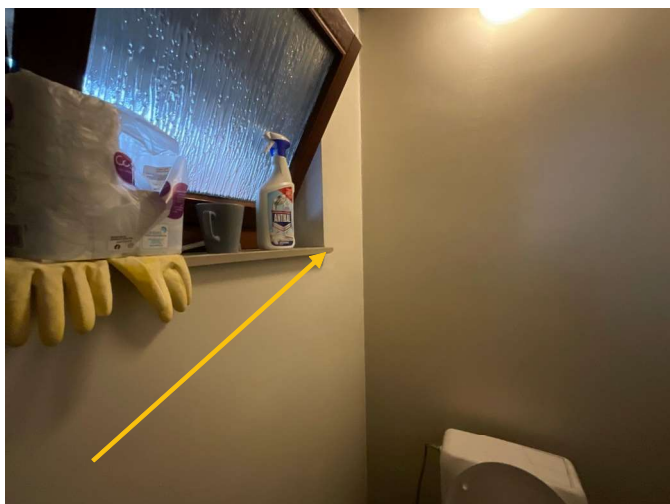
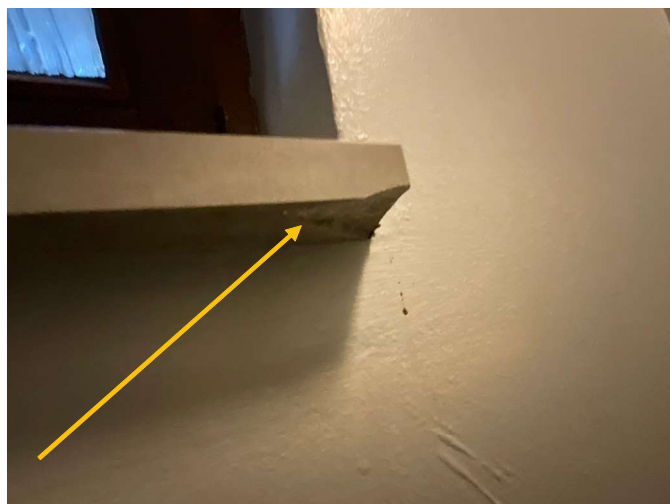
| Eindbeoordeling materiaalrisico | Laag materiaalrisico en/of verlaagde kans op vezelvrijgave |

| Asbestsoort (vezeltype) | Alleen chrysotiel |
| Toestand van het materiaal | Licht beschadigd, licht verweerd. Intact calciumsilicaatmateriaal of categorie III 'gebondenheid' |

| Beschrijving | Vensterbank type massal |
| Hoeveelheid (oppervlakte - dikte - aantal) | • 0,50 m <sup>2</sup> - 2,00 cm - 7 stuks |

Zorgvuldig beheren

- Zorg voor een veilig beheer. Vermijd het beschadigen van het asbestmateriaal. Controleer de toestand jaarlijks op wijzigingen.

- Eenvoudige handelingen: mag via doe-het-zelf of door werknemer(s) met opleidingsattest eenvoudige handelingen  
Deze toepassing betreft een hechtgebonden asbesttoepassing, binnen, en kan door een aannemer die over een opleidingsattest eenvoudige handelingen beschikt of door een particulier (doe-het-zelf), verwijderd worden indien:
  - 1) er geen verhoogd risico op vrijgave van asbestvezels ontstaat;
  - 2) de toepassing voorafgaand wordt gefixeerd/bevochtigd;
  - 3) de individuele elementen zonder machinale werktuigen en zonder breken of gooien een voor een losgemaakt worden;
  - 4) in gesloten (dubbele, luchtdichte en transparante) verpakking weggevoerd worden naar een erkend afvalpunt (recyclagepark).

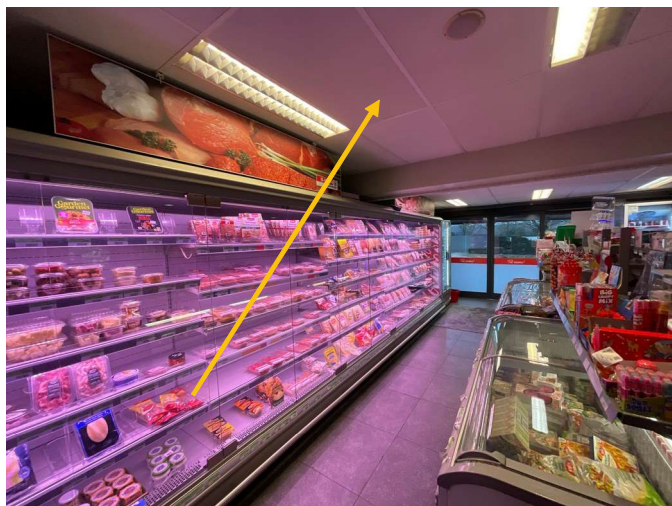
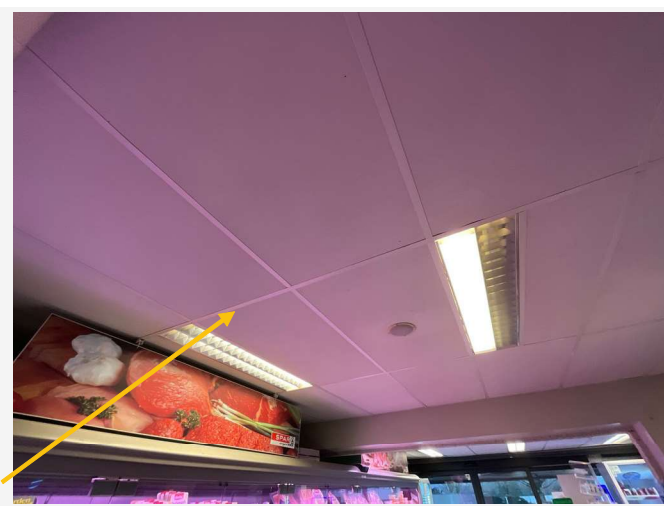
Het plafond werd afgewerkt met een niet-asbestverdacht vals plafond.

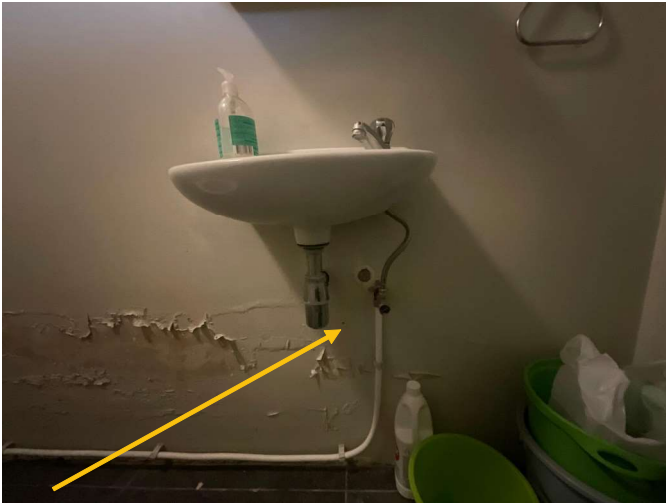
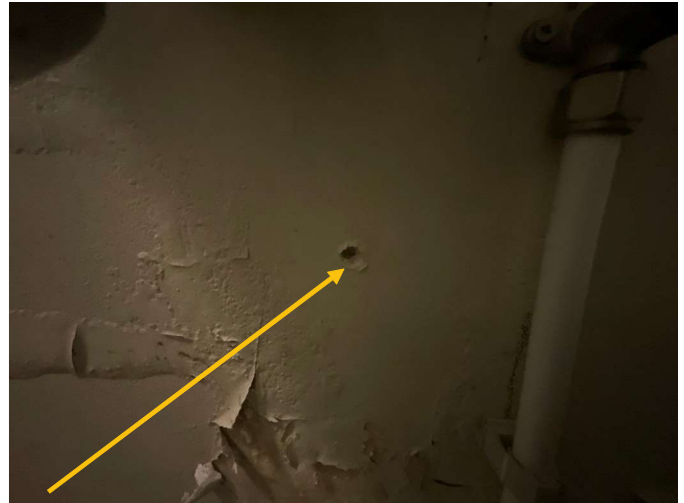
## Fiche 4: Pleisterwerk wand

Geen asbest

| # | Type | Referentie | Resultaat |
|---|---|---|---|
| 4.1 | Mengmonster | MM01 | Geen asbest |

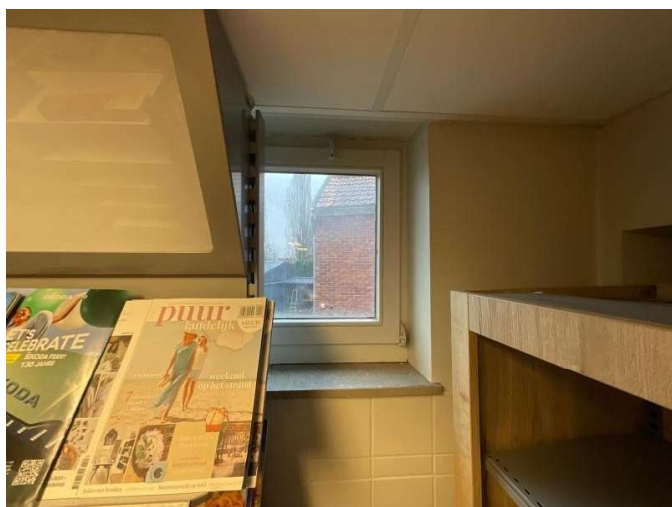
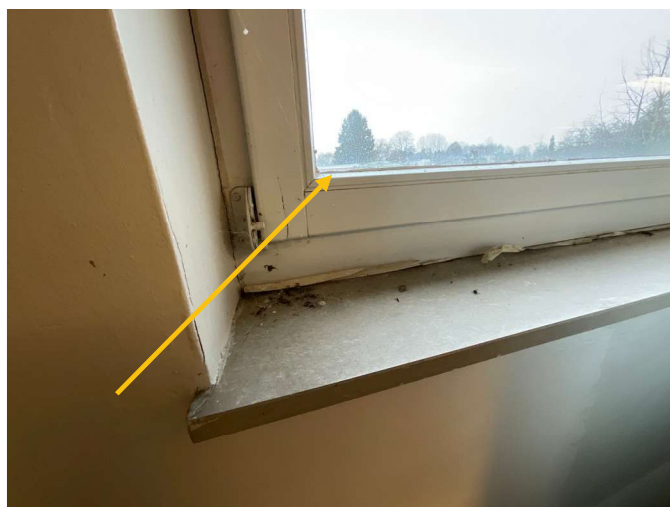
### Fiche 5: Kit ramen (niet asbestverdacht)

| Beschrijving | Notitie | Terug te vinden op plannen |
|---|---|---|
| Fiche 5: Kit ramen (niet asbestverdacht) | Tijdens de rondgang doorheen de TCR (= toegankelijke constructie met risicobouwjaar) werd vastgesteld dat er geen asbestverdachte kit aanwezig is. | Plan 1.1: Supermarkt - V-1 - varia<br>Plan 1.4: Supermarkt - V+0 - varia |

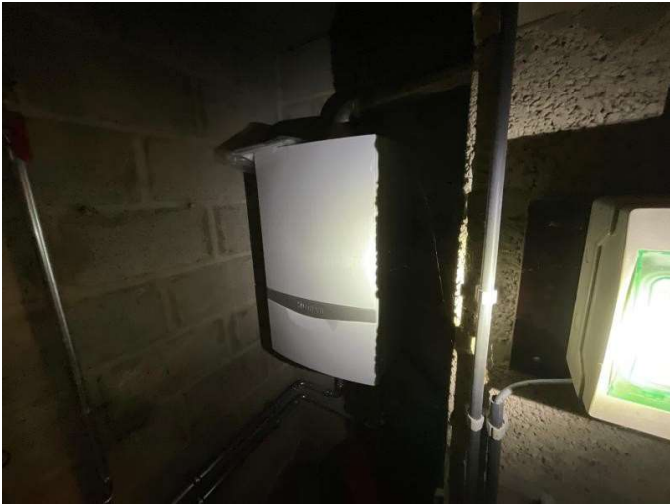
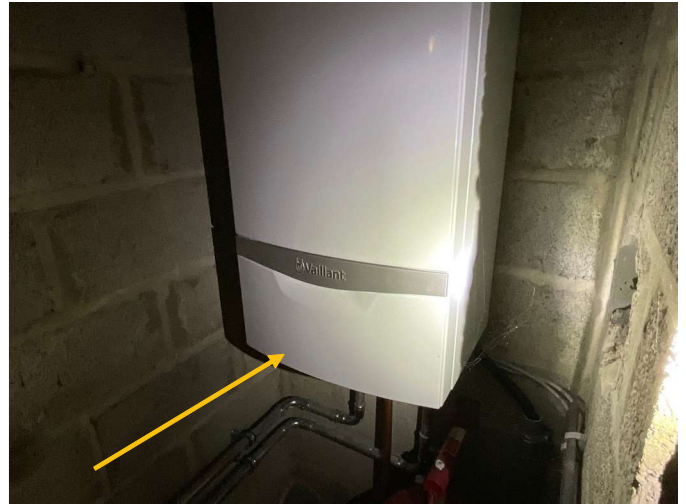
## Fiche 6: Geen asbestverdacht materiaal-centrale verwarming

| Beschrijving | Notitie | Terug te vinden op plannen |
|---|---|---|
| Fiche 6: Geen asbestverdacht materiaal-centrale verwarming | De centrale verwarming werd gecontroleerd tijdens de inspectie van de TCR. Er werden geen asbestverdachte materialen aangetroffen. | Plan 1.1: Supermarkt - V-1 - varia |

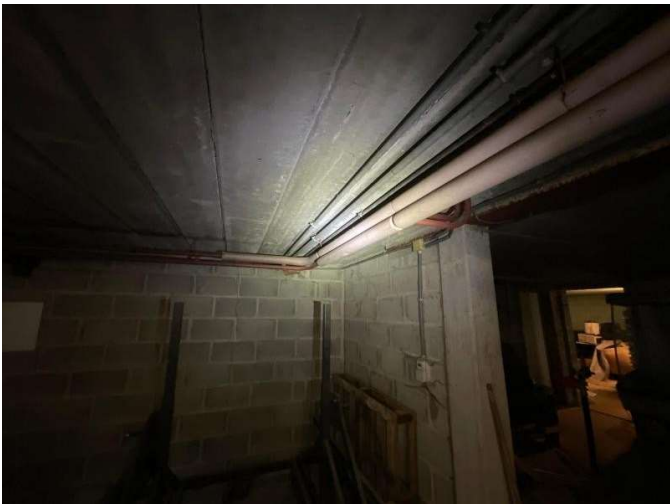
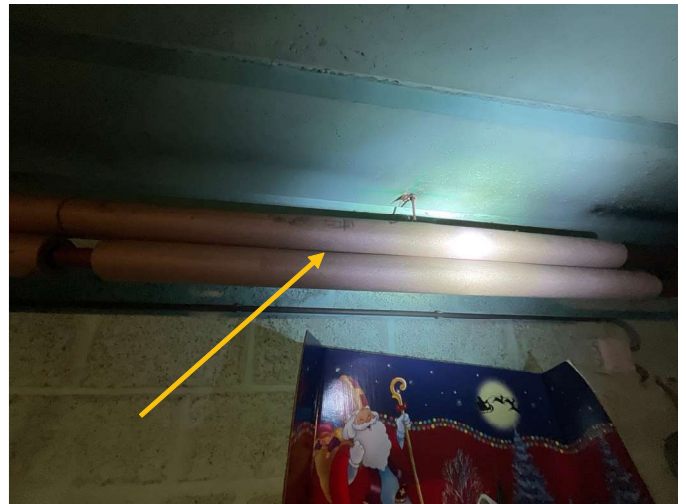
## Fiche 7: Leidingisolatie (niet asbestverdacht)

| Beschrijving | Notitie | Terug te vinden op plannen |
|---|---|---|
| Fiche 7: Leidingisolatie (niet asbestverdacht) | Tijdens de rondgang doorheen de TCR (= toegankelijke constructie met risicobouwjaar) werd vastgesteld dat de leidingisolatie niet asbestverdacht is. | - |
