Asbestinventarisatetest

Sportlaan 9/3, 3680 Maaseik

Attestnummer : 20230717-000327.000

Uitgegeven op : 17.07.2023

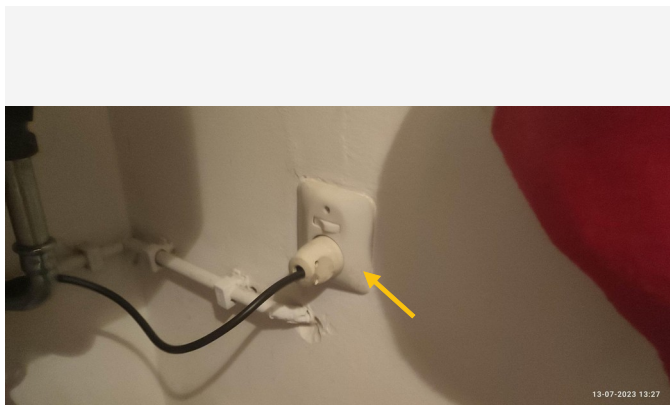
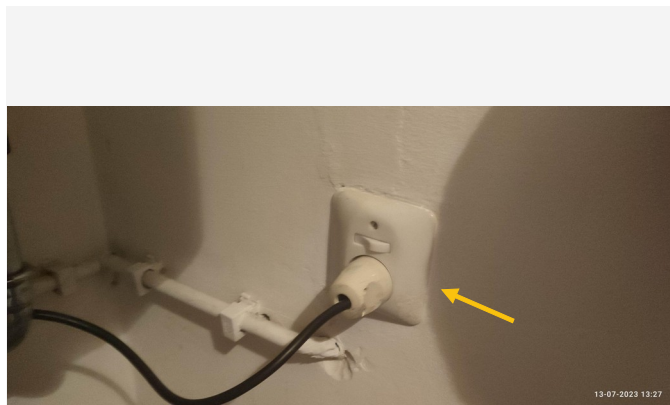
Het asbestmateriaal valt onder de mijlpaal van 2040.

Eindbeoordeling materiaalrisico	Verhoogd materiaalrisico en/of verhoogde kans op vezelvrijgave
---------------------------------	--

Gebondenheid	Categorie 1: hechtgebonden in oorsprong
Asbestsoort (vezeltype)	Crocidoliet aanwezig
Asbestconcentratie	Laag (< 50%)
Afschermingsgraad van het gehele materiaal	Geheel of deels (ook) vrij aan de binnenlucht
Toestand van het materiaal	Licht beschadigd, licht verweerd. Intact materiaal type Pical – asbestboard of categorie III 'gebondenheid'

Beschrijving	1 bakeliet stopcontact verwarmingsketel
Omgeving	Binnen
Primaire drager	HVAC infrastructuur en uitrusting
Asbestmateriaal	Plaat, paneel, tablet - Type Bakeliet
Bindmiddel van asbestmateriaal	Kunststof of -hars
Gebondenheid op basis van bindmiddel	Hecht
Hoeveelheid (oppervlakte - dikte - aantal)	• 0,10 m ² - 3,00 cm - 1 stuk
Totaal volume	0,003 m ³
Eenvoudig bereikbaar	Ja
Bevestigingswijze	• Geschroefd
Identificatiemethode	Vaststelling zonder monsternamen

Verwijderen

- Zorg voor een veilig beheer. Vermijd het beschadigen van het asbestmateriaal. Controleer de toestand jaarlijks op wijzigingen.

- Eenvoudige handelingen: mag via doe-het-zelf of door werknemer(s) met opleidingsattest eenvoudige handelingen omdat het hechtgebonden is

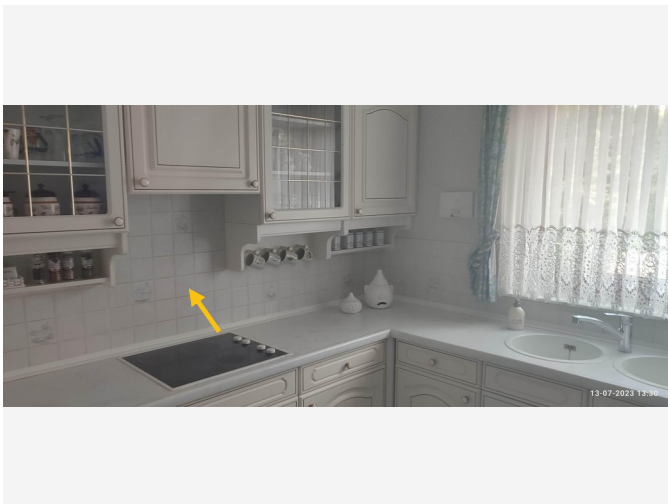
het zou kunnen dat achter de oudere wandtegels asbesthoudende tegellijm zit

dit echter niet vast te stellen tijdens de inspectie

indien later bij verwijdering blijkt dat ze niet in de mortel geplaatst zijn maar in tegellijm adviseren we een staalname te laten afnemen ter uitsluiting

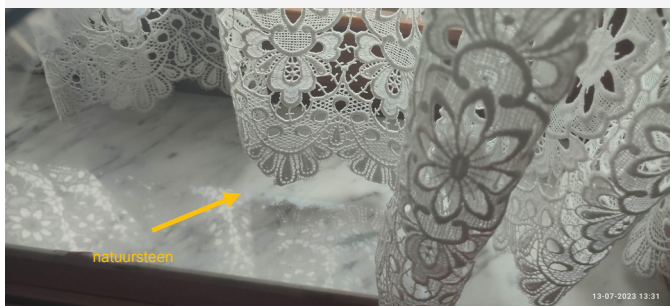
de vloeren zijn tapijt of keramische tegels en zijn niet asbestverdacht

de raamtabletten zijn van natuursteen en niet van asbesthoudend imitatiemarmer

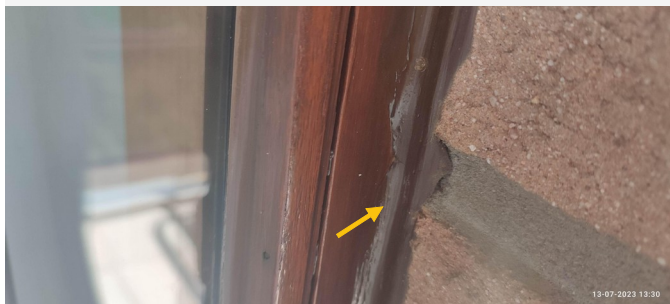
de kit van de buitenramen is elastisch en indrukbaar wat aangeeft dat er geen asbestvezels in zitten anders was deze keihard geweest

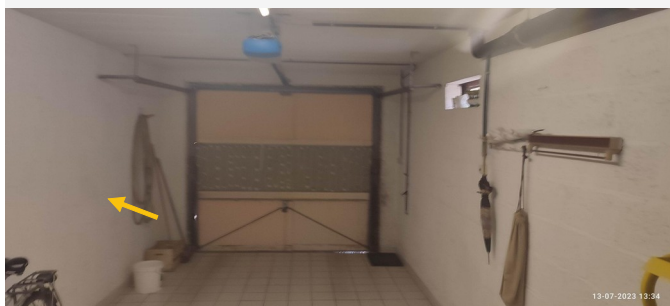
in de berging en de garage is niets asbestverdachts vast te stellen
de roofing vd garage behoort tot de gemene delen en niet tot dit attest

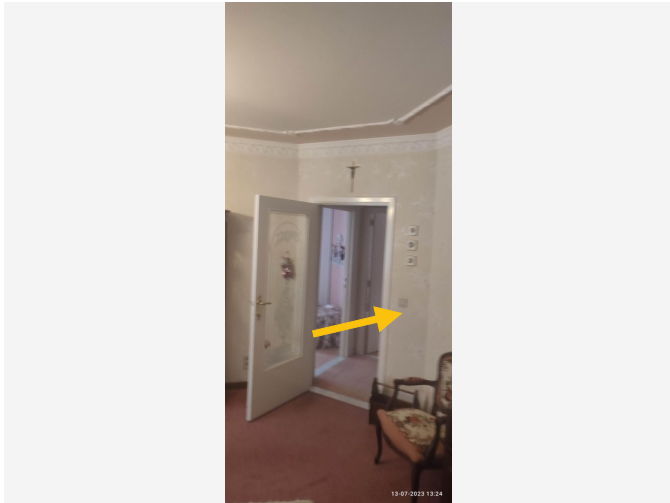
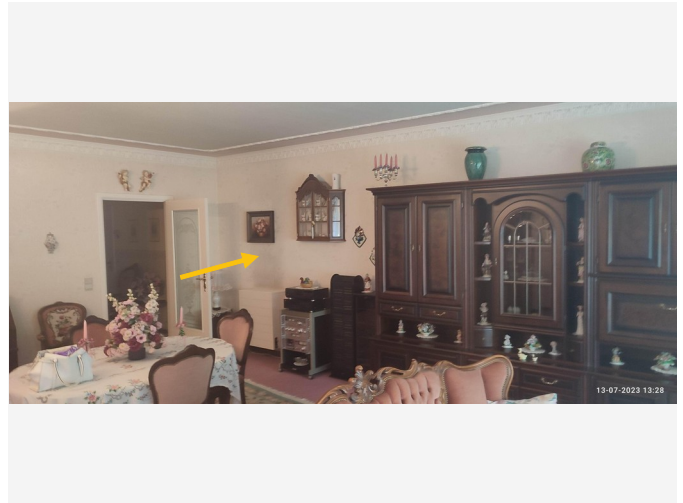
Fiche 6: pleister wanden

Geen asbest

#	Type	Referentie	Resultaat
6.1	Mengmonster	r002408704	Geen asbest

Beschrijving	pleister wanden
Omgeving	Binnen
Primaire drager	Binnenwand
Bindmiddel van materiaal	Gips - kalk

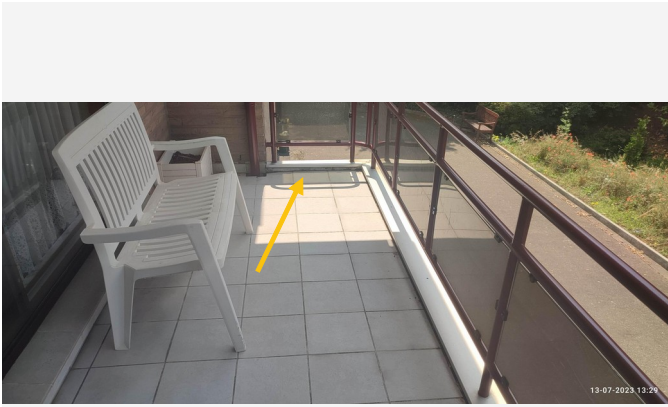
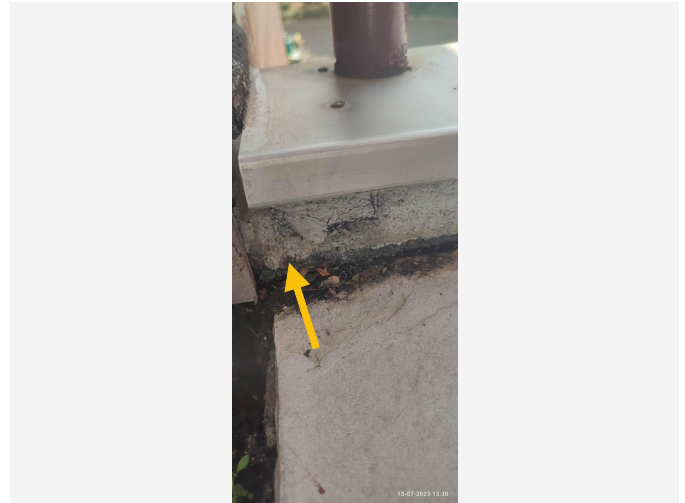
Fiche 7: roofing terras

Geen asbest

#	Type	Referentie	Resultaat
7.1	Puntmonster	r002408805	Geen asbest

Beschrijving	roofing terras
Omgeving	Buiten
Primaire drager	Plat dak
Bindmiddel van materiaal	Bitumen (roofing, teer, asfalt)

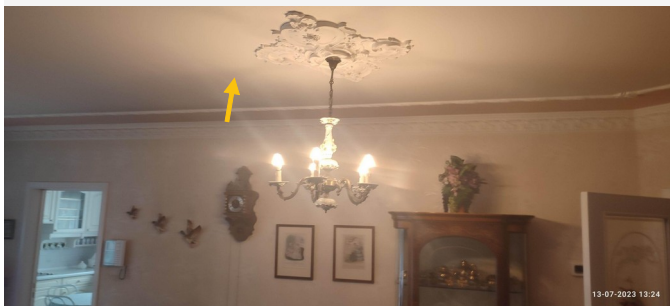
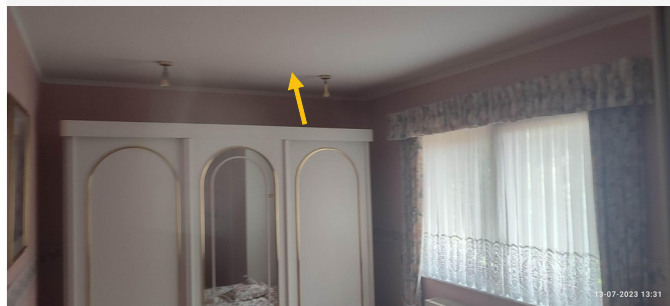
Fiche 8: pleisterwerk plafonds

Geen asbest

#	Type	Referentie	Resultaat
8.1	Mengmonster	r002408804	Geen asbest

Beschrijving	pleisterwerk plafonds
Omgeving	Binnen
Primaire drager	Plafond
Bindmiddel van materiaal	Gips - kalk
