# Asbestinventarisatetest

Diestersteenweg 364, 3680 Maaseik

Attestnummer : 20230905-000420.000

Uitgegeven op : 05.09.2023

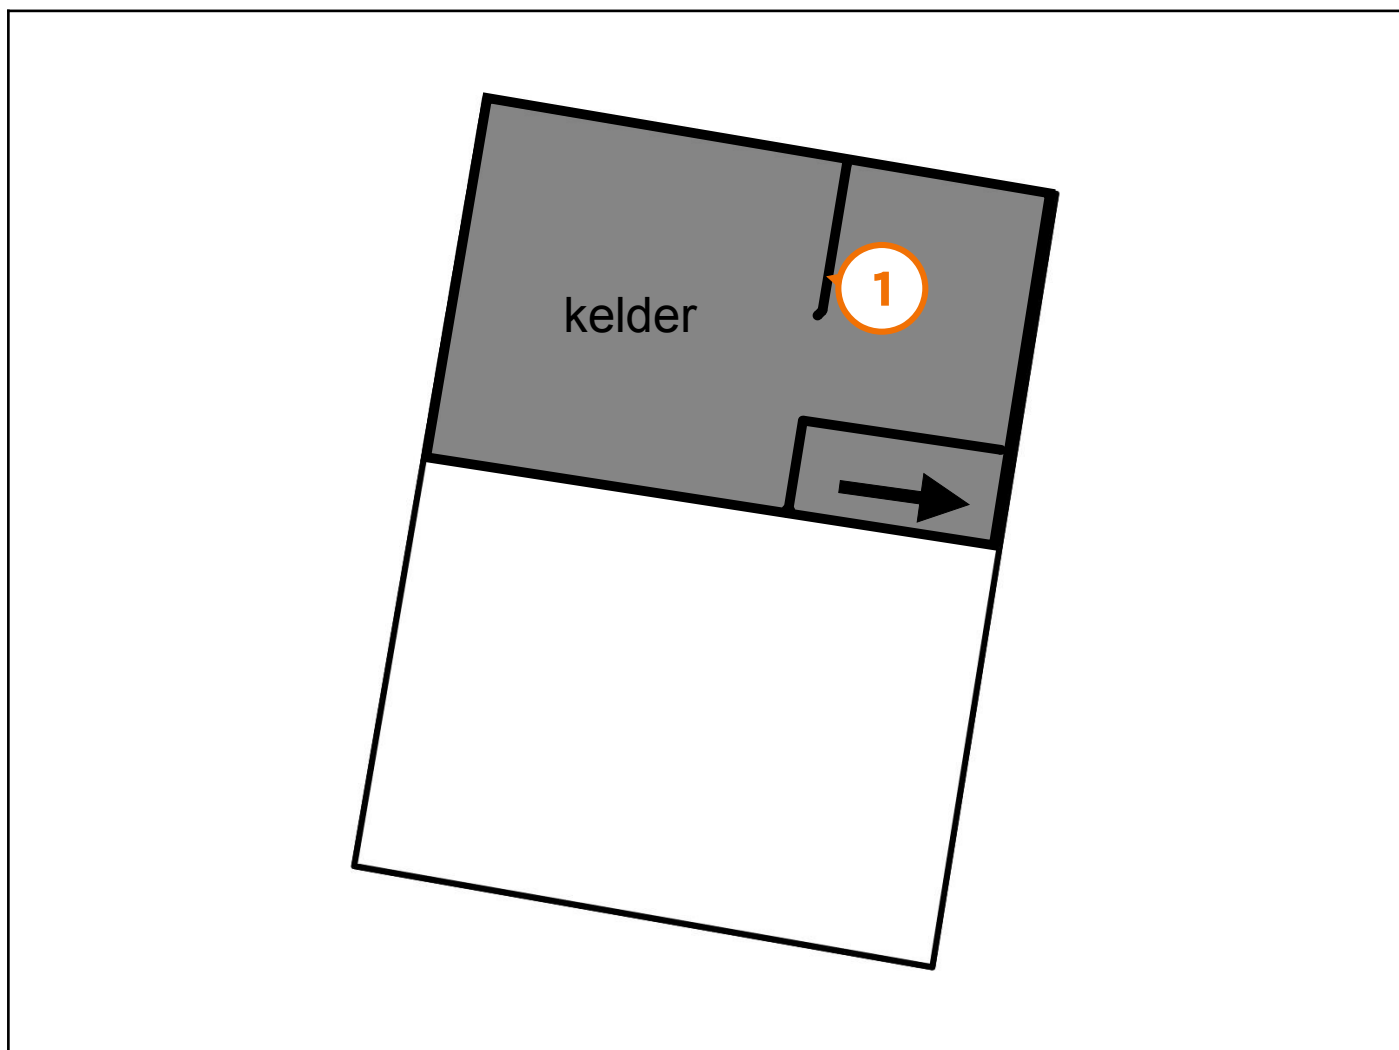
## Plan 1.3: kelder

Beschrijving	Type	Actie
1. bakeliet zekering kelder	Asbestmateriaal	<a href="#">Verwijderen</a>

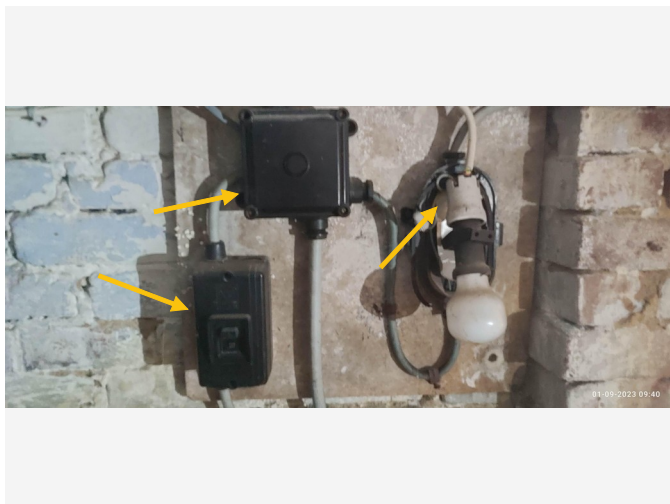
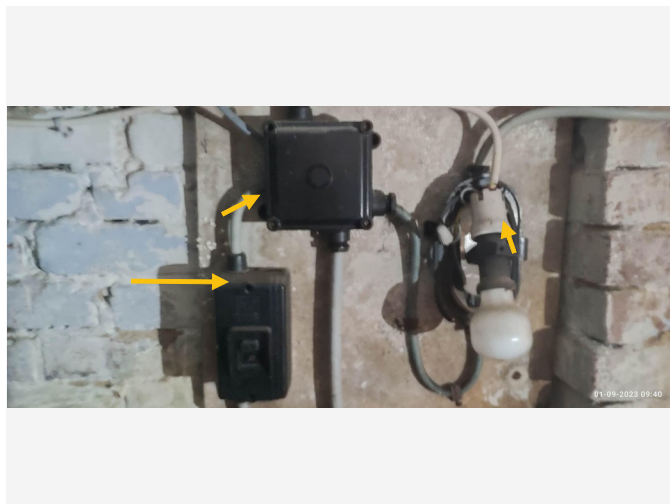
Het asbestmateriaal valt onder de mijlpaal van 2040.

Eindbeoordeling materiaalrisico	Verhoogd materiaalrisico en/of verhoogde kans op vezelvrijgave
---------------------------------	--

Gebondenheid	Categorie 1: hechtgebonden in oorsprong
Asbestsoort (vezeltype)	Crocidoliet aanwezig
Asbestconcentratie	Laag (< 50%)
Afschermingsgraad van het gehele materiaal	Geheel of deels (ook) vrij aan de binnenlucht
Toestand van het materiaal	Licht beschadigd, licht verweerd. Intact materiaal type Pical – asbestboard of categorie III 'gebondenheid'

Beschrijving	bakeliet zekering kelder
Omgeving	Binnen
Primaire drager	Communicatie en elektrische infrastructuur en uitrusting
Asbestmateriaal	Plaat, paneel, tablet - Type Bakeliet
Bindmiddel van asbestmateriaal	Kunststof of -hars
Gebondenheid op basis van bindmiddel	Hecht
Hoeveelheid (oppervlakte - dikte - aantal)	• 0,35 m <sup>2</sup> - 4,99 cm - 1 stuk
Totaal volume	0,017 m <sup>3</sup>
Eenvoudig bereikbaar	Ja
Bevestigingswijze	• Geschroefd
Identificatiemethode	Vaststelling zonder monsternamen

Verwijderen

- Zorg voor een veilig beheer. Vermijd het beschadigen van het asbestmateriaal. Controleer de toestand jaarlijks op wijzigingen.

- Eenvoudige handelingen: mag via doe-het-zelf of door werknemer(s) met opleidingsattest eenvoudige handelingen omdat het hechtgebonden is

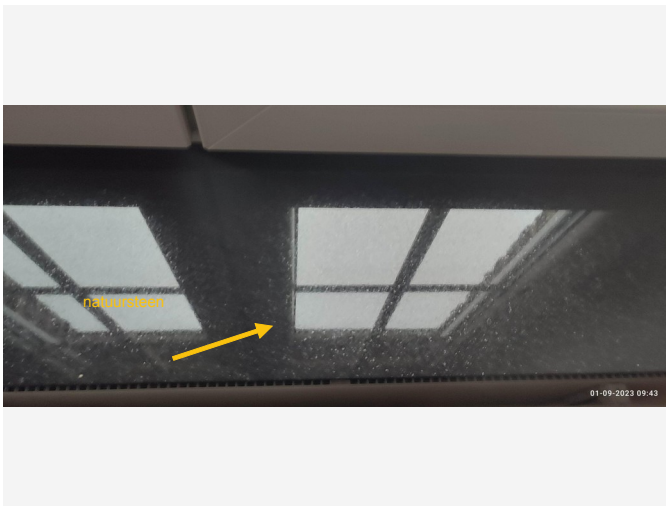
Vrije foto

op nv1 is te zien dat er een nieuw plastic onderdak ligt , niet asbestverdacht  
de vloeren zijn keramische tegels of laminaat en zijn niet asbestverdacht  
de raamtabletten zijn van natuursteen en niet van asbesthoudend imitatiemarmer

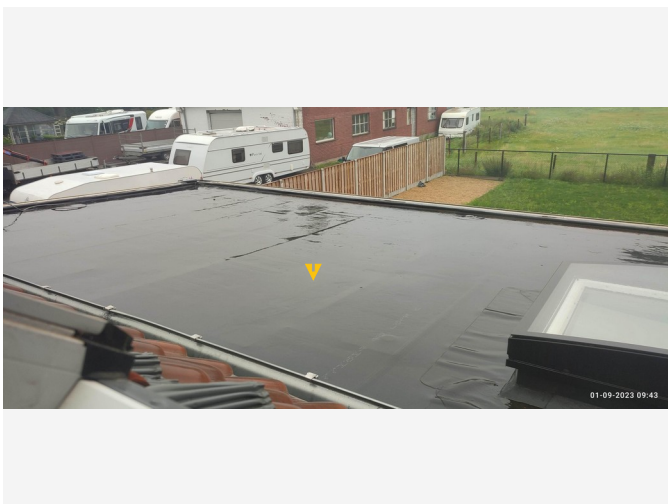
Vrije foto

er ligt van 2017 een nieuw epdm plat dak op ,de achterbouw zie fotos  
staalname was niet mogelijk

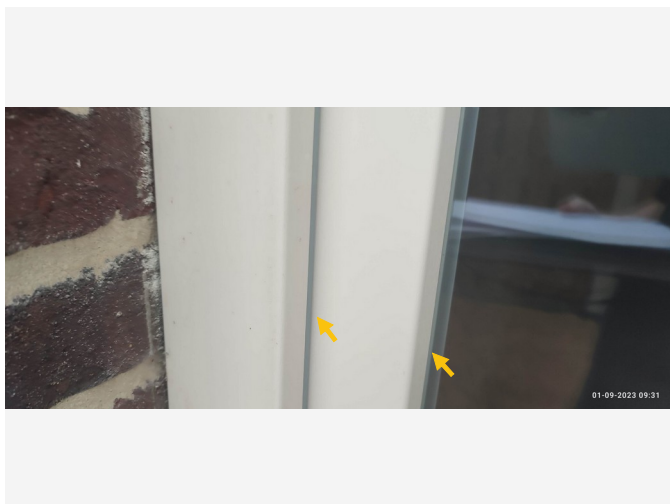
Vrije foto

de kit is elastisch en indrukbaar wat aangeeft dat deze niet asbestverdacht is anders was deze keihard geweest er zitten trouwens nieuwe ramen en deuren in

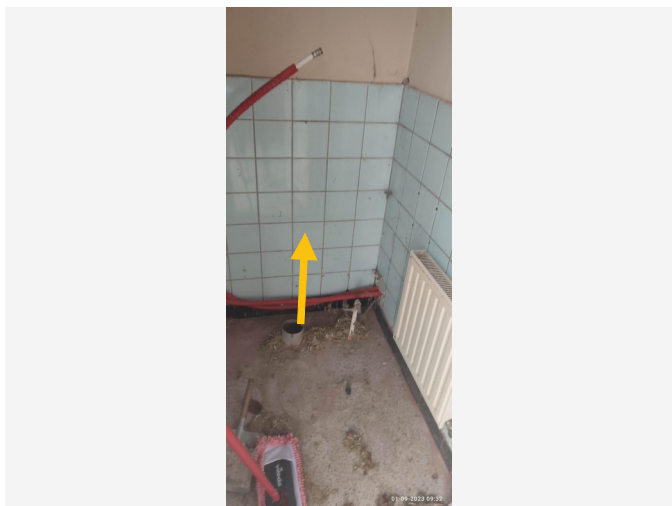
Vrije foto

het zou kunnen dat achter de oudere wandtegels asbesthoudende tegelijm zit dit echter niet vast te stellen tijdens de inspectie

staalname was niet mogelijk

als later bij verwijdering blijkt dat ze niet in de mortel geplaatst zijn maar in tegelijm adviseren we een staalname

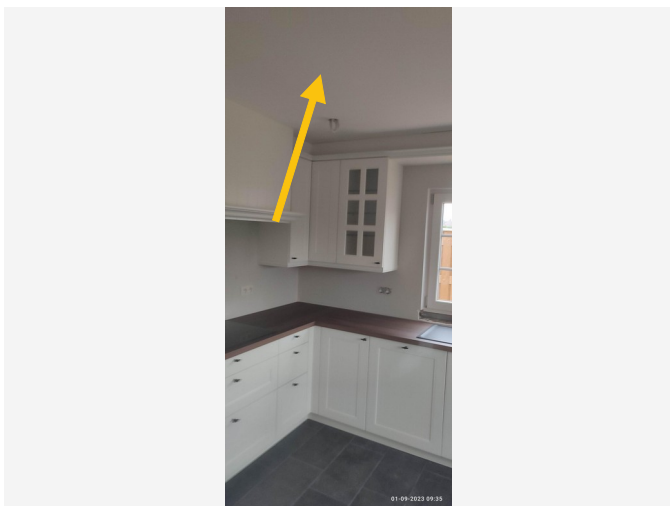
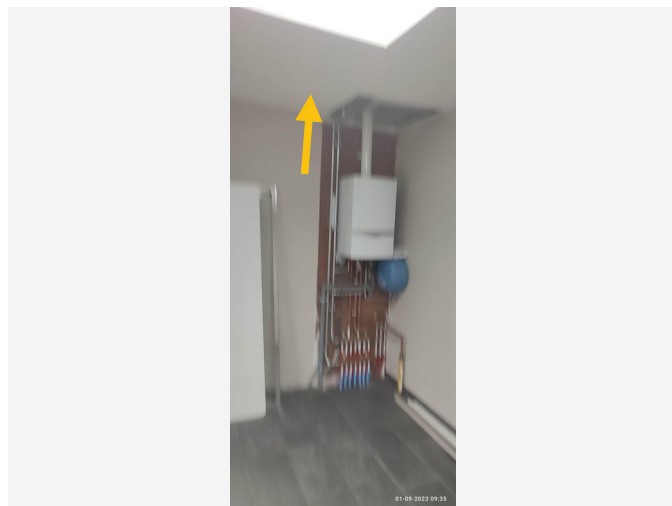
## Fiche 6: pleisterwerk plafonds

Geen asbest

#	Type	Referentie	Resultaat
6.1	Mengmonster	r002382699	Geen asbest

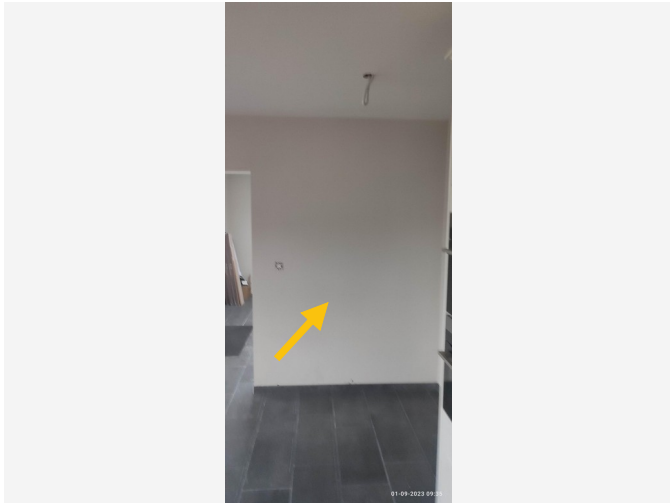
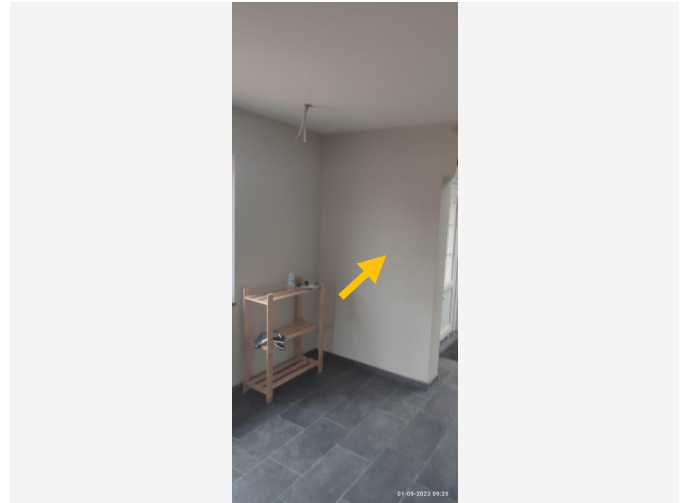
# Fiche 7: pleisterwerk wanden

Geen asbest

#	Type	Referentie	Resultaat
7.1	Mengmonster	r002382698	Geen asbest
