Asbestinventarisatetest

Maaseikerlaan 81, 3680 Maaseik

Attestnummer : 20240125-000351.000

Niet-asbestveilig

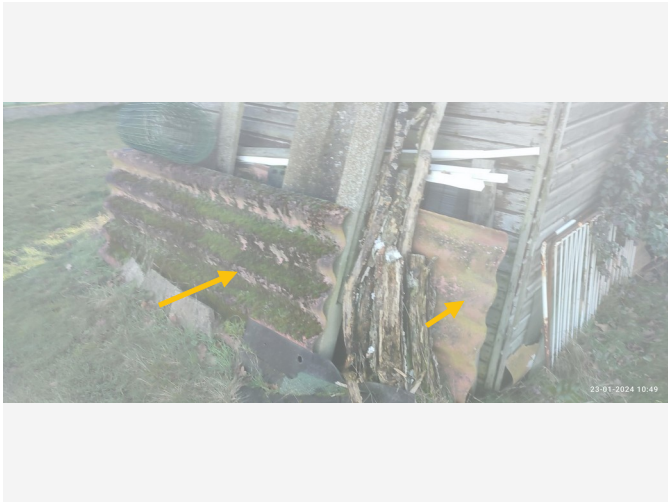
Fiche 1: afval golfplaten langs tuinhuis en garage

Beschrijving	afval golfplaten langs tuinhuis en garage
Type afvalstof	Betreft resten (contaminatie) van verwerking of beschadiging
Type resten (contaminatie)	<ul style="list-style-type: none">• Stukken, fragmenten (los, opliggend)
Besmette materialen	<ul style="list-style-type: none">• Geen (er is geen vermenging met ander materiaal)
Bron van de resten	Bron van de resten is niet meer aanwezig
Omgeving	Buiten
Primaire drager	Onderdelen - stock
Gebondenheid resten	Hecht
Hoeveelheid (gewicht - aantal)	<ul style="list-style-type: none">• 10,00 kg - 1 stuk
Totaal gewicht	10,00 kg
Eenvoudig bereikbaar	Ja
Identificatiemethode	Vaststelling zonder monsternamen

Dringend verwijderen

- Verwijder het asbestafval.

- Eenvoudige handelingen: mag via doe-het-zelf of door werknemer(s) met opleidingsattest eenvoudige handelingen omdat het hechtgebonden is

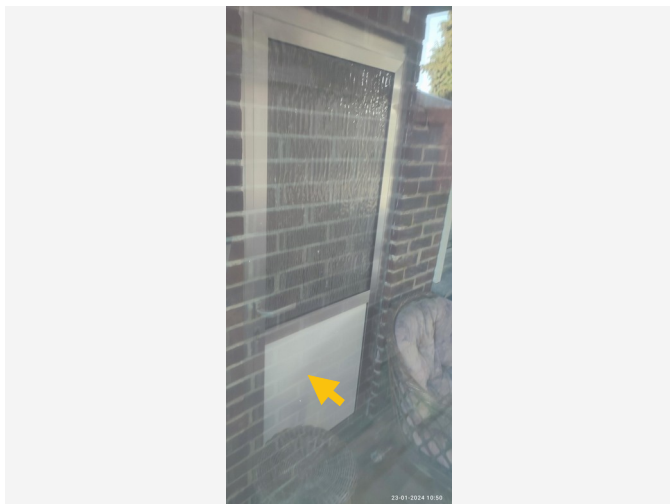
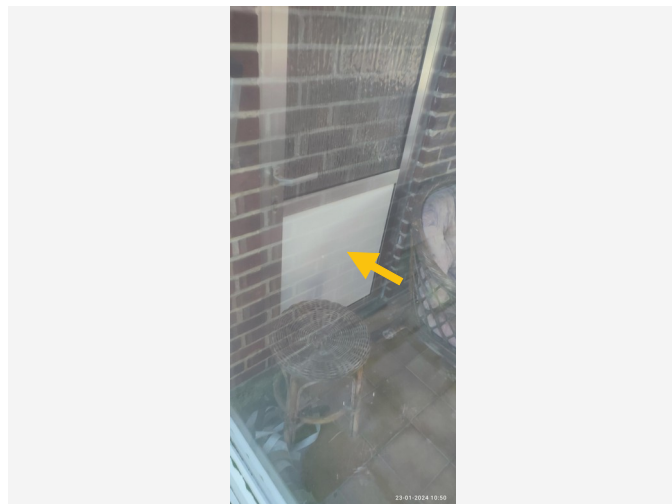
Eindbeoordeling materiaalrisico	Verhoogd materiaalrisico en/of verhoogde kans op vezelvrijgave
---------------------------------	--

Gebondenheid	Categorie 1: hechtgebonden in oorsprong
Asbestsoort (vezeltype)	Crocidoliet aanwezig
Asbestconcentratie	Laag (< 50%)
Afschermingsgraad van het gehele materiaal	Geheel of deels (ook) vrij aan de binnenlucht
Toestand van het materiaal	Licht beschadigd, licht verweerd. Intact materiaal type Pical – asbestboard of categorie III 'gebondenheid'

Beschrijving	2 glasal deurpanelen
Omgeving	Grenst aan binnen- en buitenlucht
Primaire drager	Wandopening verticaal (raam, deur, ...)
Asbestmateriaal	Plaat, paneel, tablet - Geëmailleerd, type Glasal
Bindmiddel van asbestmateriaal	Cement
Gebondenheid op basis van bindmiddel	Hecht
Hoeveelheid (oppervlakte - dikte - aantal)	• 1,00 m ² - 0,40 cm - 1 stuk
Totaal volume	0,004 m ³
Eenvoudig bereikbaar	Ja
Bevestigingswijze	<ul style="list-style-type: none">• Geklemd• Verlijmd, ingegoten, versmeerd

Verwijderen

- Zorg voor een veilig beheer. Vermijd het beschadigen van het asbestmateriaal. Controleer de toestand jaarlijks op wijzigingen.

- Eenvoudige handelingen: mag via doe-het-zelf of door werknemer(s) met opleidingsattest eenvoudige handelingen omdat het hechtgebonden is

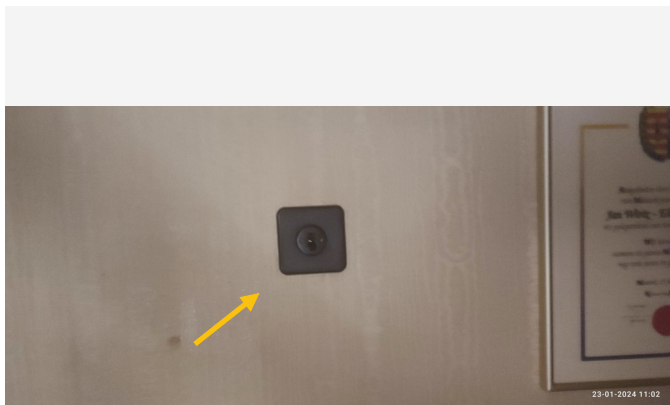
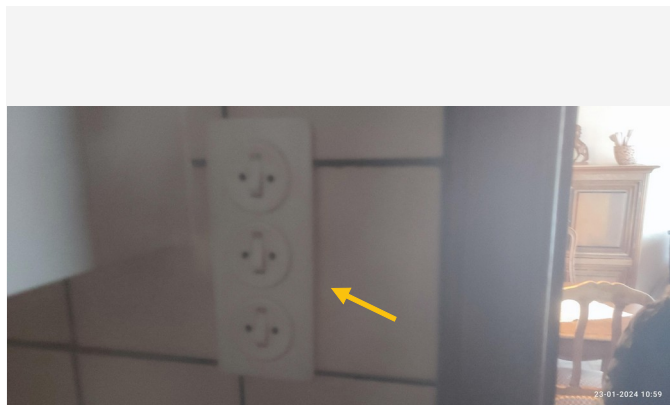
Eindbeoordeling materiaalrisico	Verhoogd materiaalrisico en/of verhoogde kans op vezelvrijgave
---------------------------------	--

Gebondenheid	Categorie 1: hechtgebonden in oorsprong
Asbestsoort (vezeltype)	Crocidoliet aanwezig
Asbestconcentratie	Laag (< 50%)
Afschermingsgraad van het gehele materiaal	Geheel of deels (ook) vrij aan de binnenlucht
Toestand van het materiaal	Licht beschadigd, licht verweerd. Intact materiaal type Pical – asbestboard of categorie III 'gebondenheid'

Beschrijving	bakeliet schakelaars en stopcontacten
Omgeving	Binnen
Primaire drager	Communicatie en elektrische infrastructuur en uitrusting
Asbestmateriaal	Plaat, paneel, tablet - Type Bakeliet
Bindmiddel van asbestmateriaal	Kunststof of -hars
Gebondenheid op basis van bindmiddel	Hecht
Hoeveelheid (oppervlakte - dikte - aantal)	• 0,40 m ² - 1,00 cm - 1 stuk
Totaal volume	0,004 m ³
Eenvoudig bereikbaar	Ja
Bevestigingswijze	• Geschroefd

Verwijderen

- Zorg voor een veilig beheer. Vermijd het beschadigen van het asbestmateriaal. Controleer de toestand jaarlijks op wijzigingen.

- Eenvoudige handelingen: mag via doe-het-zelf of door werknemer(s) met opleidingsattest eenvoudige handelingen omdat het hechtgebonden is

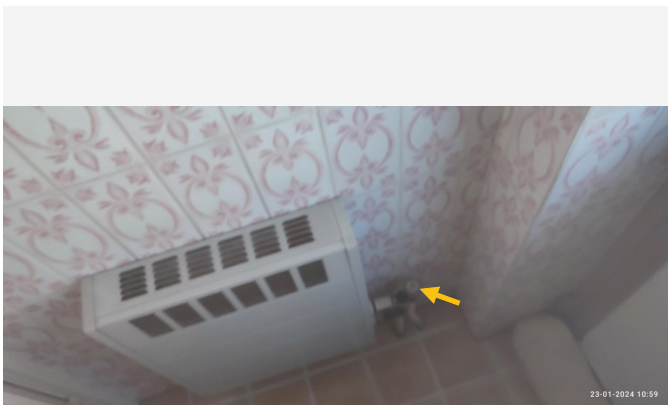
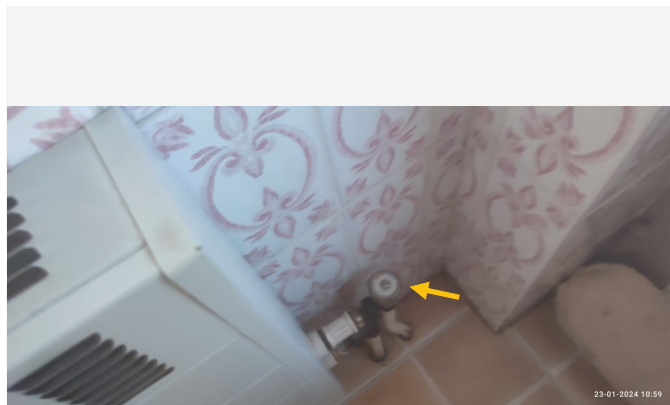
Eindbeoordeling materiaalrisico	Verhoogd materiaalrisico en/of verhoogde kans op vezelvrijgave
---------------------------------	--

Gebondenheid	Categorie 1: hechtgebonden in oorsprong
Asbestsoort (vezeltype)	Crocidoliet aanwezig
Asbestconcentratie	Laag (< 50%)
Afschermingsgraad van het gehele materiaal	Geheel of deels (ook) vrij aan de binnenlucht
Toestand van het materiaal	Licht beschadigd, licht verweerd. Intact materiaal type Pical – asbestboard of categorie III 'gebondenheid'

Beschrijving	bakeliet radiatorknoppen
Omgeving	Binnen
Primaire drager	Ruimteverwarming
Asbestmateriaal	Plaat, paneel, tablet - Type Bakeliet
Bindmiddel van asbestmateriaal	Kunststof of -hars
Gebondenheid op basis van bindmiddel	Hecht
Hoeveelheid (oppervlakte - dikte - aantal)	• 0,60 m ² - 5,00 cm - 1 stuk
Totaal volume	0,03 m ³
Eenvoudig bereikbaar	Ja
Bevestigingswijze	• Geschroefd
Identificatiemethode	Vaststelling zonder monsternamen

Verwijderen

- Zorg voor een veilig beheer. Vermijd het beschadigen van het asbestmateriaal. Controleer de toestand jaarlijks op wijzigingen.

- Eenvoudige handelingen: mag via doe-het-zelf of door werknemer(s) met opleidingsattest eenvoudige handelingen omdat het hechtgebonden is

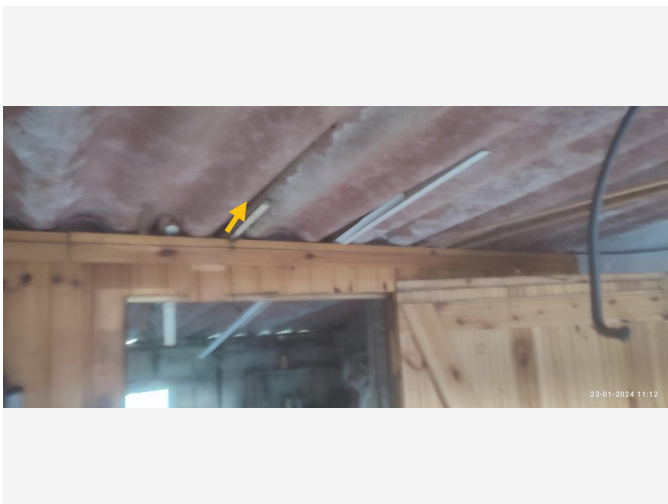
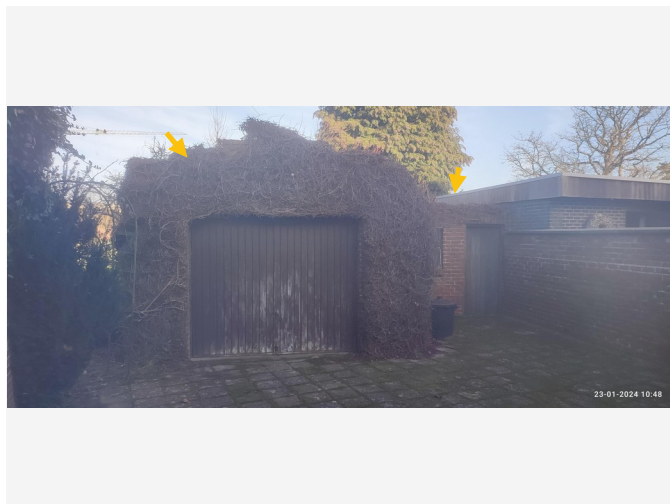
Eindbeoordeling materiaalrisico	Verhoogd materiaalrisico en/of verhoogde kans op vezelvrijgave
---------------------------------	--

Gebondenheid	Categorie 1: hechtgebonden in oorsprong
Asbestsoort (vezeltype)	Crocidoliet aanwezig
Asbestconcentratie	Laag (< 50%)
Afschermingsgraad van het gehele materiaal	Geheel of deels (ook) vrij aan de binnenlucht
Toestand van het materiaal	Licht beschadigd, licht verweerd. Intact materiaal type Pical – asbestboard of categorie III 'gebondenheid'

Beschrijving	golfplaten garage 2
Omgeving	Buiten
Primaire drager	Plat dak
Asbestmateriaal	Dak- en gevelbekleding - Golfplaat
Bindmiddel van asbestmateriaal	Cement
Gebondenheid op basis van bindmiddel	Hecht
Hoeveelheid (oppervlakte - aantal)	• 24,00 m ² - 1 stuk
Totale oppervlakte	24,00 m ²
Eenvoudig bereikbaar	Ja
Bevestigingswijze	• Geschroefd
Identificatiemethode	Vaststelling zonder monsternamen

Verwijderen

- Zorg voor een veilig beheer. Vermijd het beschadigen van het asbestmateriaal. Controleer de toestand jaarlijks op wijzigingen.

- Eenvoudige handelingen: mag via doe-het-zelf of door werknemer(s) met opleidingsattest eenvoudige handelingen omdat het hechtgebonden is

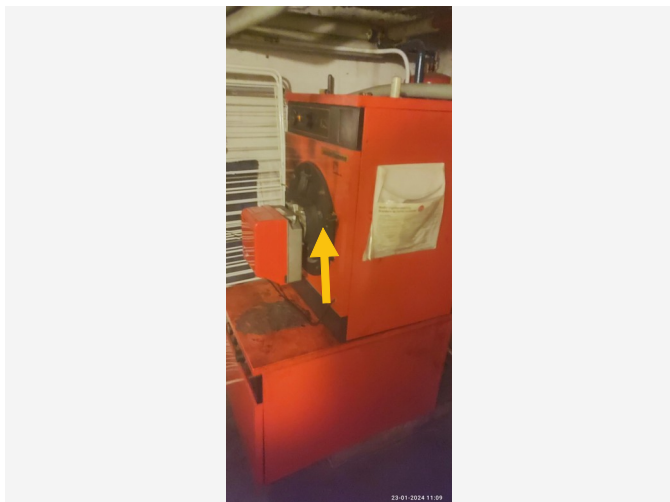
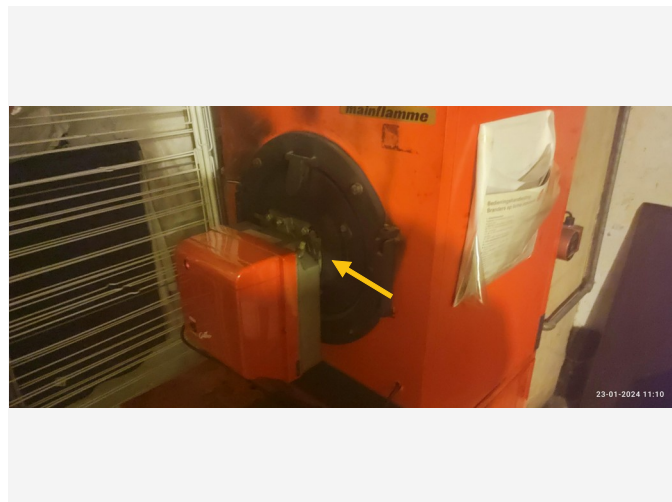
Eindbeoordeling materiaalrisico	Laag materiaalrisico en/of verlaagde kans op vezelvrijgave
---------------------------------	--

Gebondenheid	Categorie 2: niet-hechtgebonden met matrix
Asbestsoort (vezeltype)	Alleen chrysotiel
Asbestconcentratie	Hoog ($\geq 50\%$)
Afschermingsgraad van het gehele materiaal	Enkel randen niet afgeschermd maar geen contact met binnenluchtstromen
Toestand van het materiaal	Licht beschadigd, licht verweerd. Intact materiaal type Pical – asbestboard of categorie III 'gebondenheid'

Beschrijving	pakking verwarmingsketel kelder
Omgeving	Binnen
Primaire drager	HVAC infrastructuur en uitrusting
Asbestmateriaal	Pakking, dichting
Bindmiddel van asbestmateriaal	Karton - papier - viltachtig
Gebondenheid op basis van bindmiddel	Niet-hechtgebonden
Hoeveelheid (gewicht - aantal)	<ul style="list-style-type: none">0,10 kg - 1 stuk
Totaal gewicht	0,10 kg
Eenvoudig bereikbaar	Ja
Bevestigingswijze	<ul style="list-style-type: none">Geklemd

Verwijderen

- Zorg voor een veilig beheer. Vermijd het beschadigen van het asbestmateriaal. Controleer de toestand jaarlijks op wijzigingen.

- Eenvoudige handelingen: mag via doe-het-zelf of door werknemer(s) met opleidingsattest eenvoudige handelingen
pakkingen en dichtingen mogen via deze methode verwijderd worden

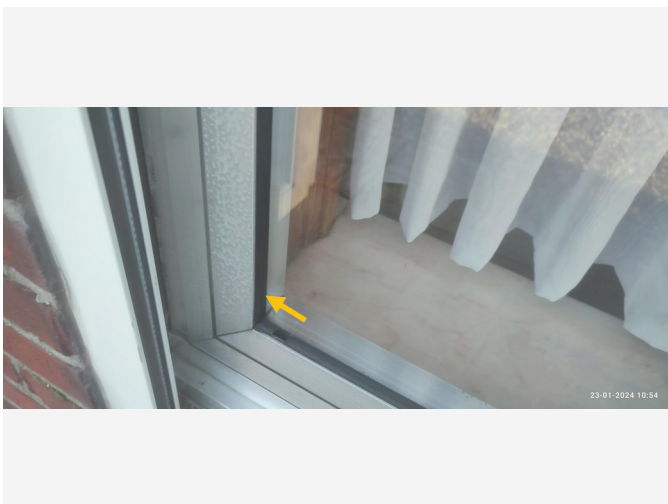
tussen het glas van de stalen ramen zitten rubbers deze niet asbestverdacht zijn

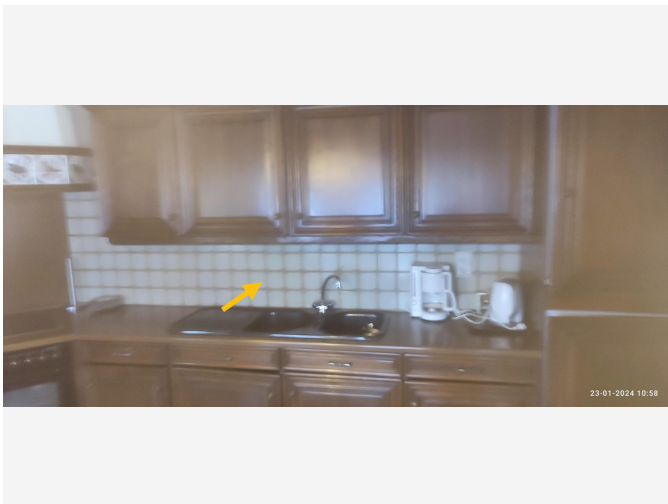
het zou kunnen dat er achter de wandtegels asbesthoudende tegellijm zit

dit echter niet visueel vast te stellen tijdens de inspectie

staalname was niet mogelijk

als later bij verwijdering blijkt dat deze niet in de mrotel geplaatst zijn dan adviseren we om eerst een staal vd tegellijm te laten afnemen

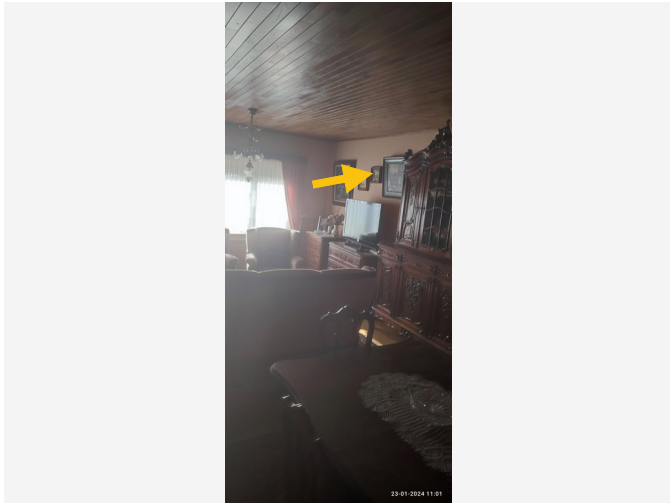
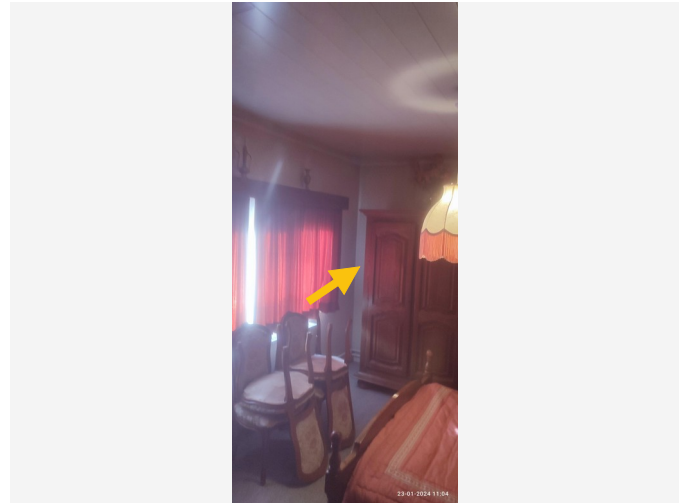
Geen asbest

#	Type	Referentie	Resultaat
10.1	Mengmonster	r002440950	Geen asbest

Beschrijving	pleister wanden
Omgeving	Binnen
Primaire drager	Binnenwand
Bindmiddel van materiaal	Gips - kalk

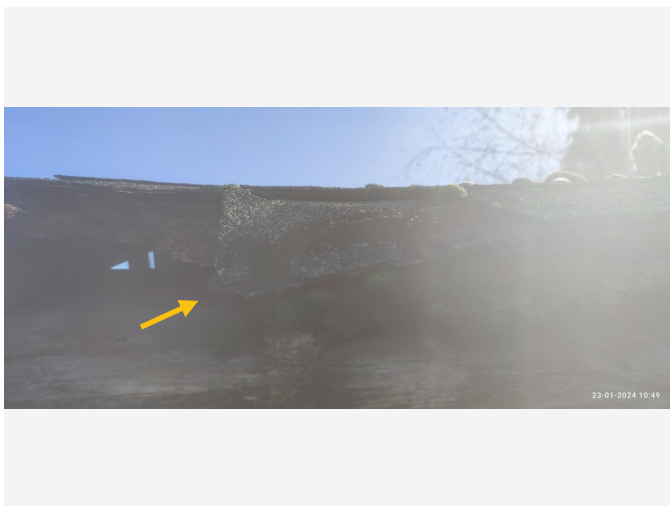
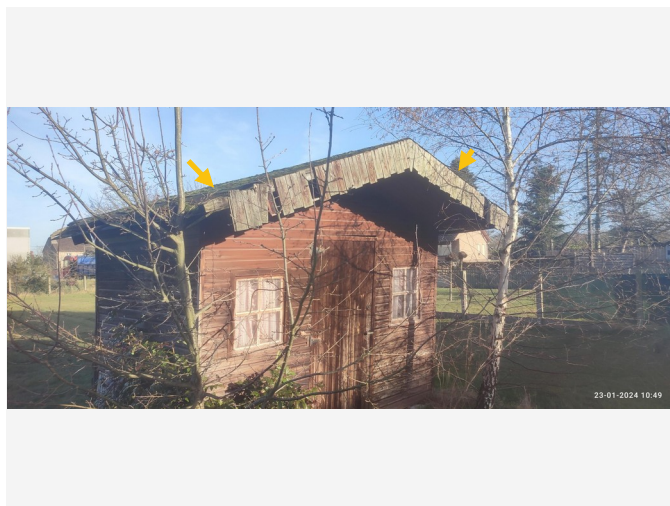
Geen asbest

#	Type	Referentie	Resultaat
11.1	Puntmonster	r002440770	Geen asbest

Beschrijving	shingle tuinhuis
Omgeving	Buiten
Primaire drager	Schuin dak
Bindmiddel van materiaal	Bitumen (roofing, teer, asfalt)
