# Asbestinventarisatetest

Koningin Astridlaan 138, 3680 Maaseik

Attestnummer : 20240202-000396.000

Uitgegeven op : 02.02.2024

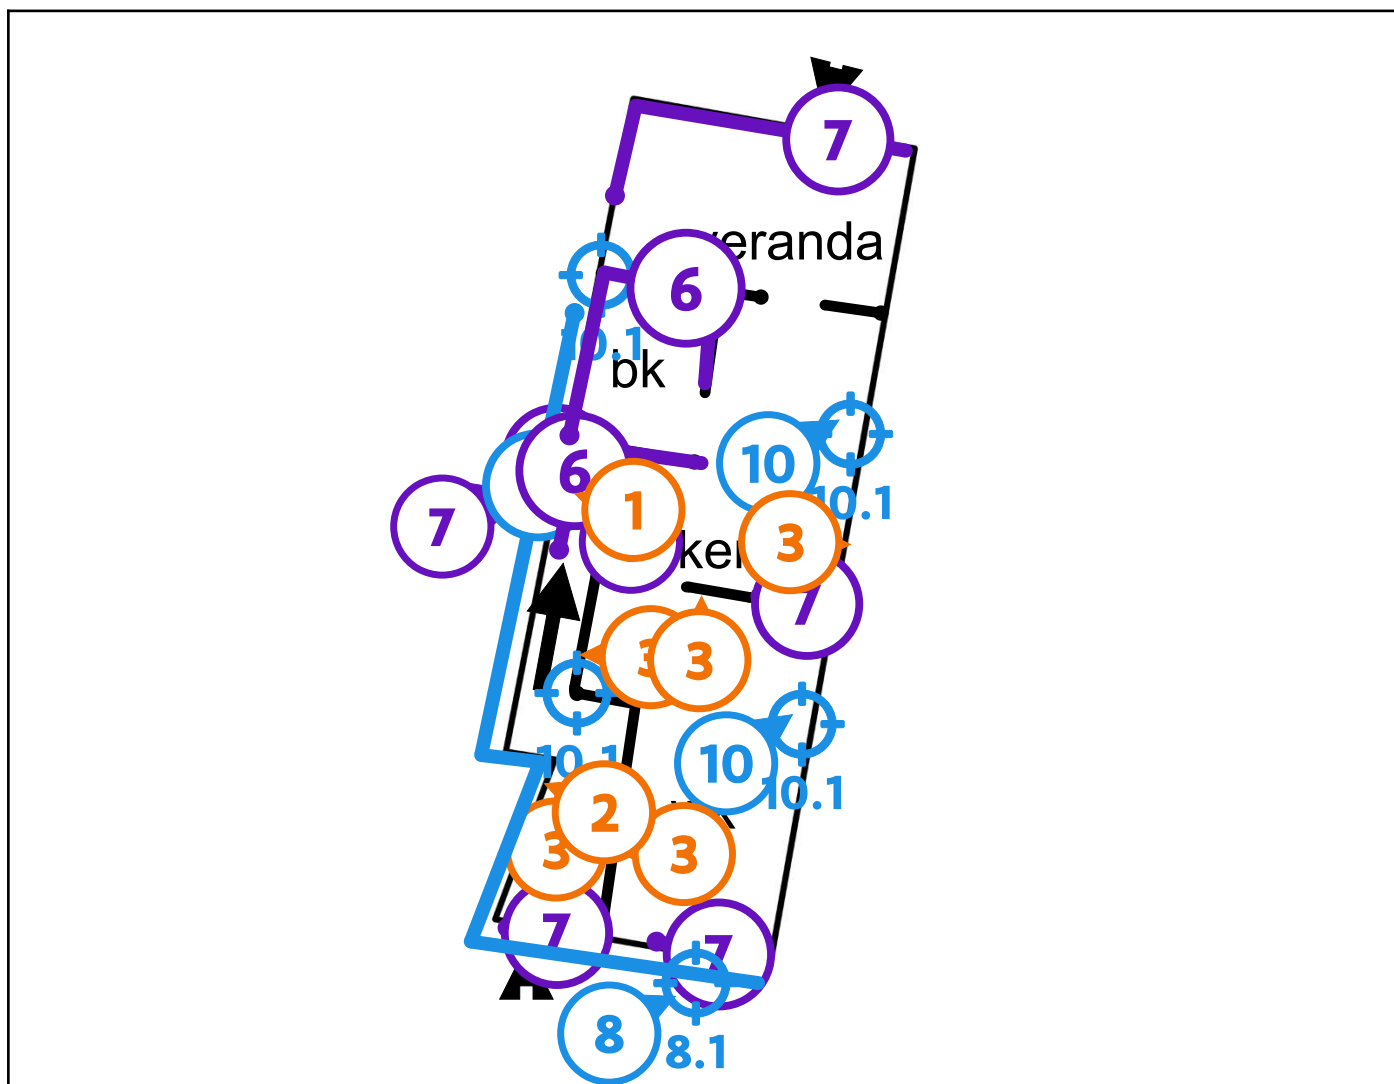
## Plan 1.1: nv0

Beschrijving	Type	Actie
1. zwart ontdreuningsplaatje lavabo keuken	Asbestmateriaal	<a href="#">Verwijderen</a>
2. bakeliet meterkast hall	Asbestmateriaal	<a href="#">Verwijderen</a>
3. bakeliet schakelaars en stopcontacten	Asbestmateriaal	<a href="#">Verwijderen</a>
6. wandtegels in de mortel	Advies	-
7. siliconen / kit glas -ramen	Advies	-
8. cementering kelder en gevelplint	Geen asbest	-

8.1 Code: r002399856	Mengmonster	-
10. pleister wanden	Geen asbest	-
10.1 Code: r002440948	Mengmonster	-

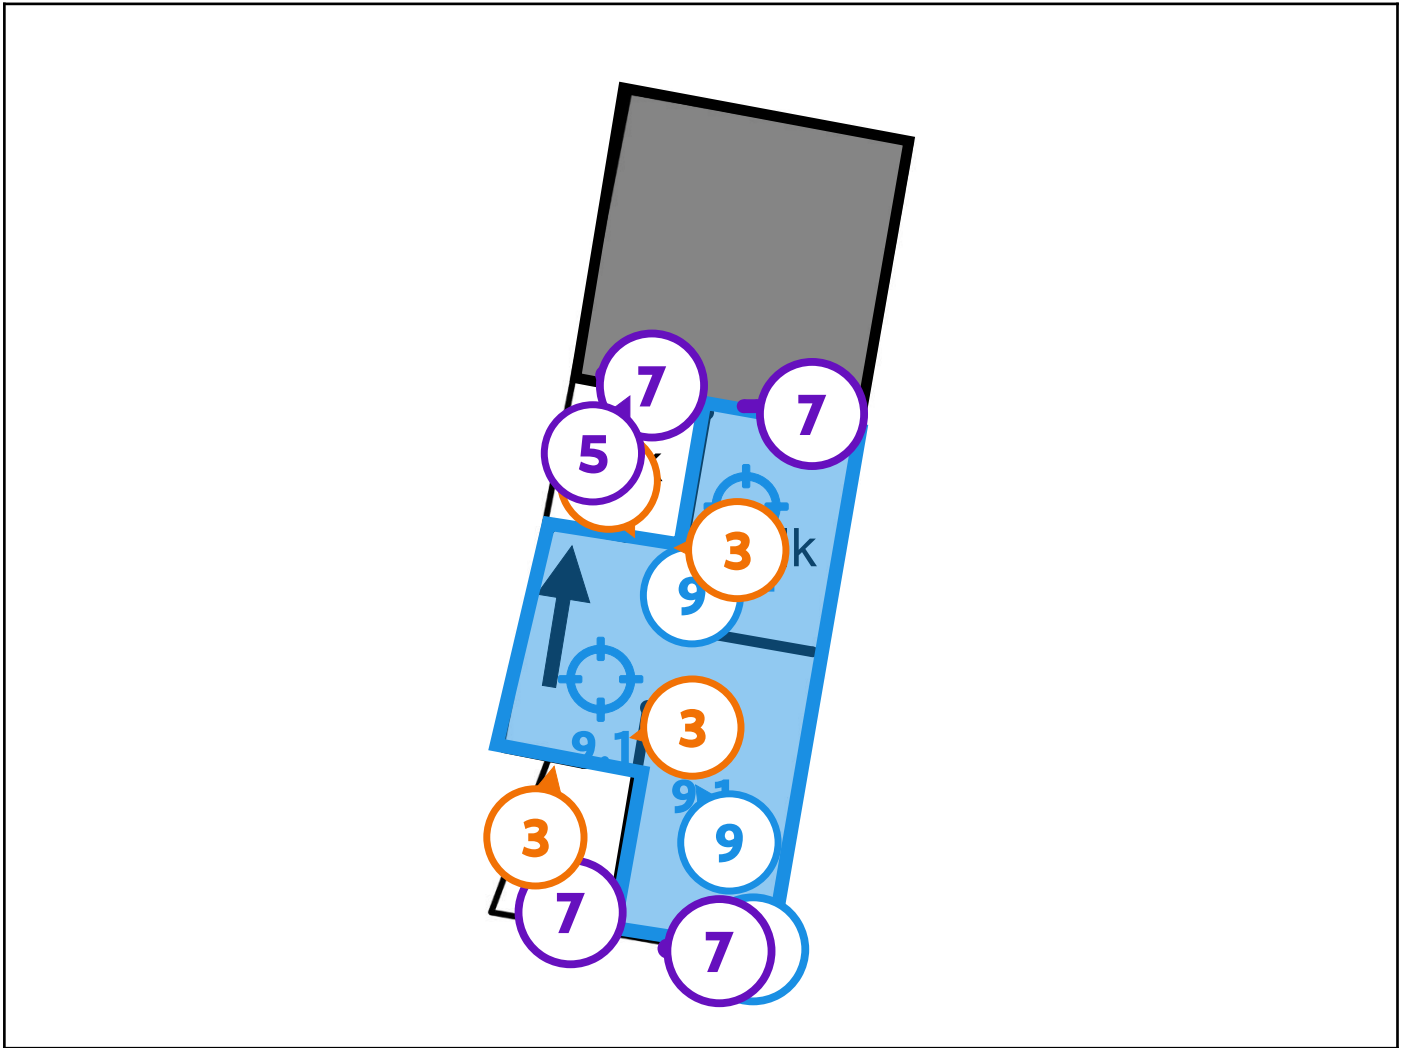
## Plan 1.3: nv1

Beschrijving	Type	Actie
3. bakeliet schakelaars en stopcontacten	Asbestmateriaal	<a href="#">Verwijderen</a>
5. diversen	Advies	-
7. siliconen / kit glas -ramen	Advies	-
9. pleister plafonds 2 slaapkamers en gang	Geen asbest	-
9.1 Code: r002448140	Mengmonster	-

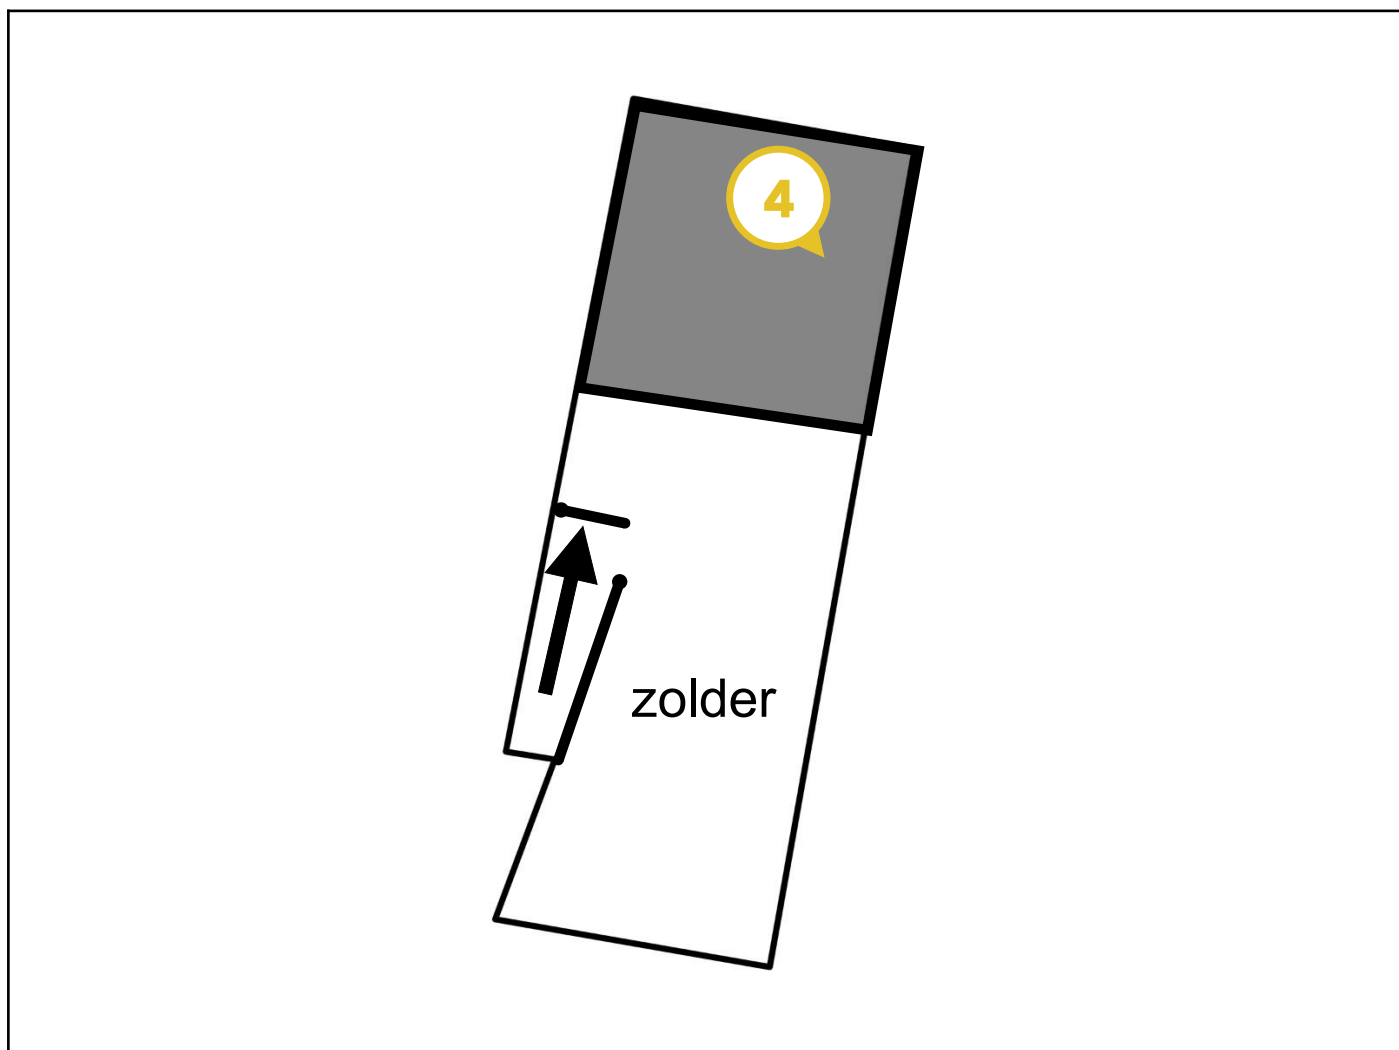
## Plan 1.4: nv2

Beschrijving	Type	Actie
4. vezelcement rookkanaal op dak	Asbestmateriaal	Zorgvuldig beheren

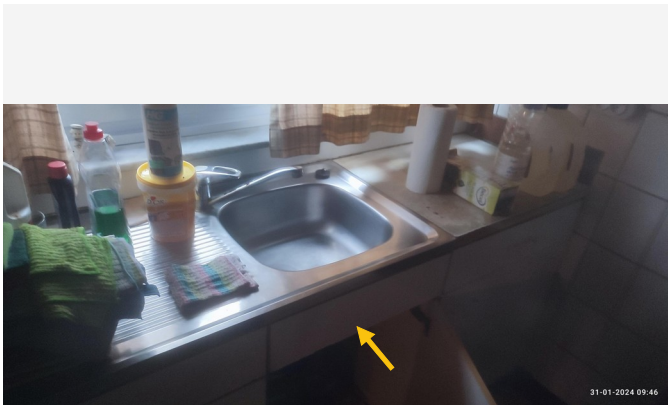
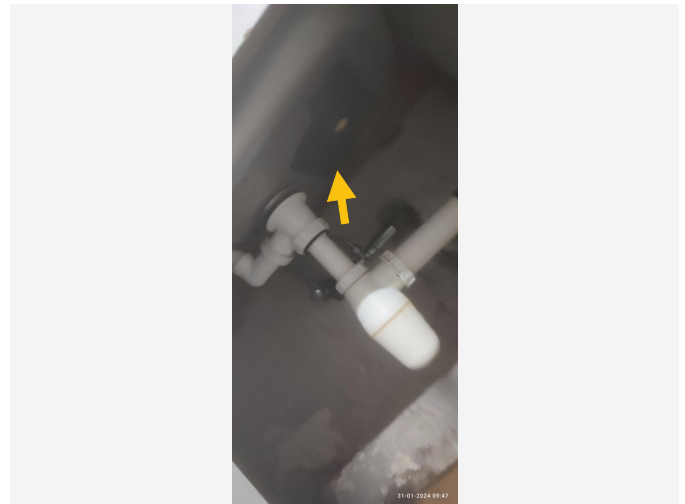
Eindbeoordeling materiaalrisico	Verhoogd materiaalrisico en/of verhoogde kans op vezelvrijgave
---------------------------------	--

Gebondenheid	Categorie 1: hechtgebonden in oorsprong
Asbestsoort (vezeltype)	Crocidoliet aanwezig
Asbestconcentratie	Laag (< 50%)
Afschermingsgraad van het gehele materiaal	Geheel of deels (ook) vrij aan de binnenlucht
Toestand van het materiaal	Licht beschadigd, licht verweerd. Intact materiaal type Pical – asbestboard of categorie III 'gebondenheid'

Beschrijving	zwart ontdreuningsplaatje lavabo keuken
Omgeving	Binnen
Primaire drager	Sanitaire infrastructuur en uitrusting (toe- en afvoer)
Asbestmateriaal	Koord, lint, band, strip
Bindmiddel van asbestmateriaal	Bitumen (roofing, teer, asfalt)
Gebondenheid op basis van bindmiddel	Hecht
Hoeveelheid (gewicht - aantal)	<ul style="list-style-type: none"><li>• 0,10 kg - 1 stuk</li></ul>
Totaal gewicht	0,10 kg
Eenvoudig bereikbaar	Ja
Bevestigingswijze	<ul style="list-style-type: none"><li>• Verlijmd, ingegoten, versmeerd</li></ul>
Identificatiemethode	Vaststelling zonder monsternamen

<b>Destructieve handeling voor identificatie</b>	Nee
<b>Opmerking</b>	zwarte strip bitumen

Het asbestmateriaal valt onder de mijlpaal van 2040.

Verwijderen

- Zorg voor een veilig beheer. Vermijd het beschadigen van het asbestmateriaal. Controleer de toestand jaarlijks op wijzigingen.

- Eenvoudige handelingen: mag via doe-het-zelf of door werknemer(s) met opleidingsattest eenvoudige handelingen omdat het hechtgebonden is

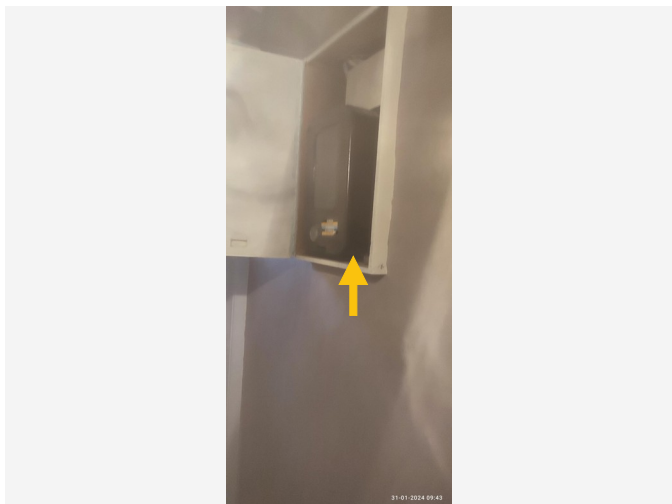
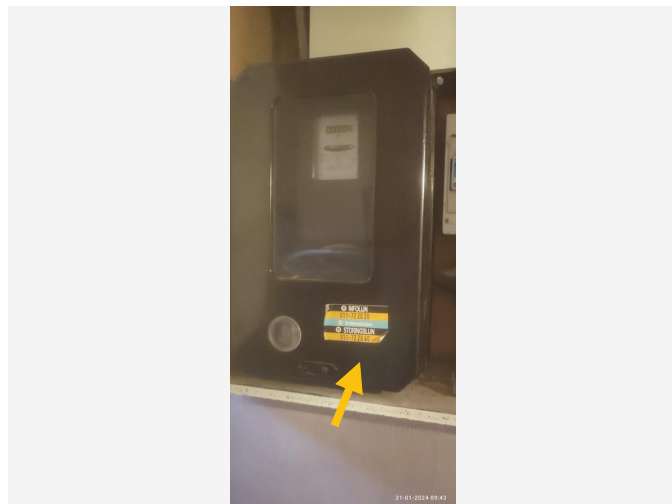
Eindbeoordeling materiaalrisico	Verhoogd materiaalrisico en/of verhoogde kans op vezelvrijgave
---------------------------------	--

Gebondenheid	Categorie 1: hechtgebonden in oorsprong
Asbestsoort (vezeltype)	Crocidoliet aanwezig
Asbestconcentratie	Laag (< 50%)
Afschermingsgraad van het gehele materiaal	Geheel of deels (ook) vrij aan de binnenlucht
Toestand van het materiaal	Licht beschadigd, licht verweerd. Intact materiaal type Pical – asbestboard of categorie III 'gebondenheid'

Beschrijving	bakeliet meterkast hall
Omgeving	Binnen
Primaire drager	Communicatie en elektrische infrastructuur en uitrusting
Asbestmateriaal	Plaat, paneel, tablet - Type Bakeliet
Bindmiddel van asbestmateriaal	Kunststof of -hars
Gebondenheid op basis van bindmiddel	Hecht
Hoeveelheid (oppervlakte - dikte - aantal)	• 0,60 m <sup>2</sup> - 10,00 cm - 1 stuk
Totaal volume	0,06 m <sup>3</sup>
Eenvoudig bereikbaar	Ja
Bevestigingswijze	• Geschroefd
Identificatiemethode	Vaststelling zonder monsternamen

Het asbestmateriaal valt onder de mijlpaal van 2040.

Verwijderen

- Zorg voor een veilig beheer. Vermijd het beschadigen van het asbestmateriaal. Controleer de toestand jaarlijks op wijzigingen.

- Eenvoudige handelingen: mag via doe-het-zelf of door werknemer(s) met opleidingsattest eenvoudige handelingen omdat het hechtgebonden is  
enkel te verwijderen door de netwerkbeheerder volgens de veiligheidsvoorschriften

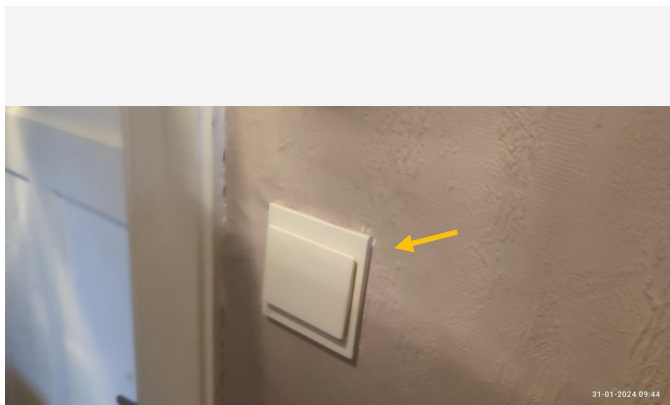
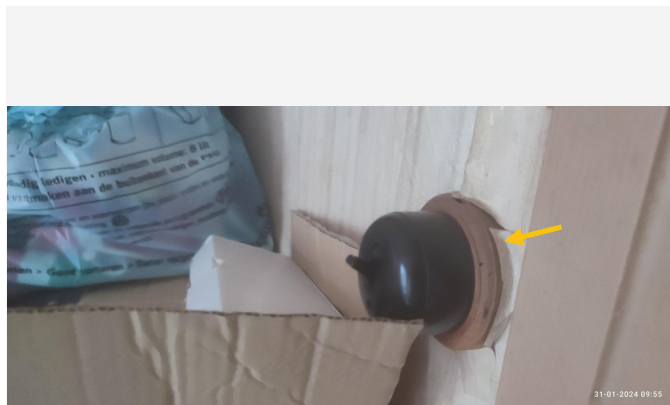
Eindbeoordeling materiaalrisico	Verhoogd materiaalrisico en/of verhoogde kans op vezelvrijgave
---------------------------------	--

Gebondenheid	Categorie 1: hechtgebonden in oorsprong
Asbestsoort (vezeltype)	Crocidoliet aanwezig
Asbestconcentratie	Laag (< 50%)
Afschermingsgraad van het gehele materiaal	Geheel of deels (ook) vrij aan de binnenlucht
Toestand van het materiaal	Licht beschadigd, licht verweerd. Intact materiaal type Pical – asbestboard of categorie III 'gebondenheid'

Beschrijving	bakeliet schakelaars en stopcontacten
Omgeving	Binnen
Primaire drager	Communicatie en elektrische infrastructuur en uitrusting
Asbestmateriaal	Plaat, paneel, tablet - Type Bakeliet
Bindmiddel van asbestmateriaal	Kunststof of -hars
Gebondenheid op basis van bindmiddel	Hecht
Hoeveelheid (oppervlakte - dikte - aantal)	• 0,60 m <sup>2</sup> - 1,00 cm - 1 stuk
Totaal volume	0,006 m <sup>3</sup>
Eenvoudig bereikbaar	Ja
Bevestigingswijze	• Geschroefd
Identificatiemethode	Vaststelling zonder monsternamen

Het asbestmateriaal valt onder de mijlpaal van 2040.

Verwijderen

- Zorg voor een veilig beheer. Vermijd het beschadigen van het asbestmateriaal. Controleer de toestand jaarlijks op wijzigingen.

- Eenvoudige handelingen: mag via doe-het-zelf of door werknemer(s) met opleidingsattest eenvoudige handelingen omdat het hechtgebonden en in vaste toestand is

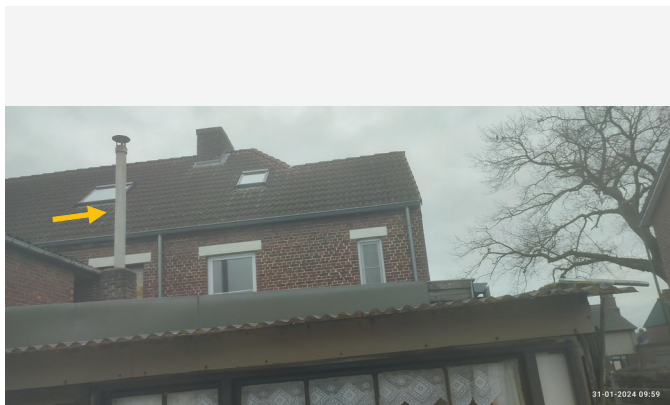
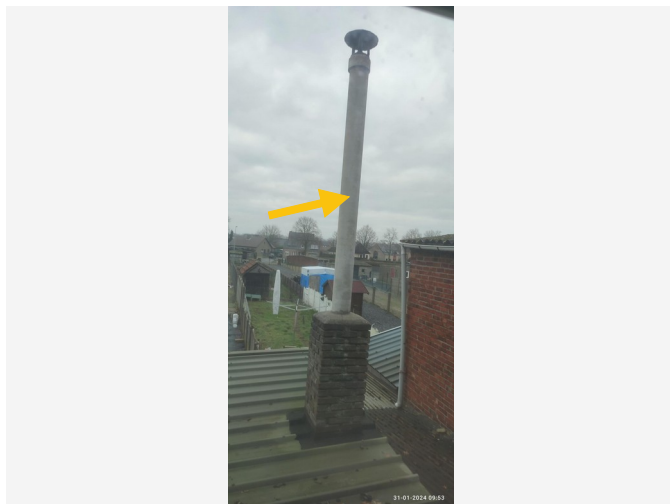
Eindbeoordeling materiaalrisico	Laag materiaalrisico en/of verlaagde kans op vezelvrijgave
---------------------------------	--

Gebondenheid	Categorie 1: hechtgebonden in oorsprong
Asbestsoort (vezeltype)	Crocidoliet aanwezig
Asbestconcentratie	Laag (< 50%)
Afschermingsgraad van het gehele materiaal	Geheel of deels vrij aan de buitenlucht
Toestand van het materiaal	Licht beschadigd, licht verweerd. Intact materiaal type Pical – asbestboard of categorie III 'gebondenheid'

Beschrijving	vezelcement rookkanaal op dak
Omgeving	Buiten
Primaire drager	Sanitaire infrastructuur en uitrusting (toe- en afvoer)
Asbestmateriaal	Buis, koker, leiding, pijp, doorvoer
Bindmiddel van asbestmateriaal	Cement
Gebondenheid op basis van bindmiddel	Hecht
Hoeveelheid (lengte - omtrek - dikte - aantal)	• 2,00 m - 10,00 cm - 0,60 cm - 1 stuk
Totaal volume	0,001 m <sup>3</sup>
Eenvoudig bereikbaar	Ja

Het asbestmateriaal valt onder de mijlpaal van 2040.

Zorgvuldig beheren

- Zorg voor een veilig beheer. Vermijd het beschadigen van het asbestmateriaal. Controleer de toestand jaarlijks op wijzigingen.
- Hemelwater dat afspoelt van asbestcement daken of gevels kan asbestdeeltjes bevatten. Gebruik het enkel voor gesloten circuits (bv. spoelen toiletten). Reinig na het vervangen van het dak of de gevel de dakgoten en regenwaterput of -ton om asbesthoudend sediment of slib te verwijderen

- Eenvoudige handelingen: mag via doe-het-zelf of door werknemer(s) met opleidingsattest eenvoudige handelingen omdat het hechtgebonden is en in vaste toestand verkeerd

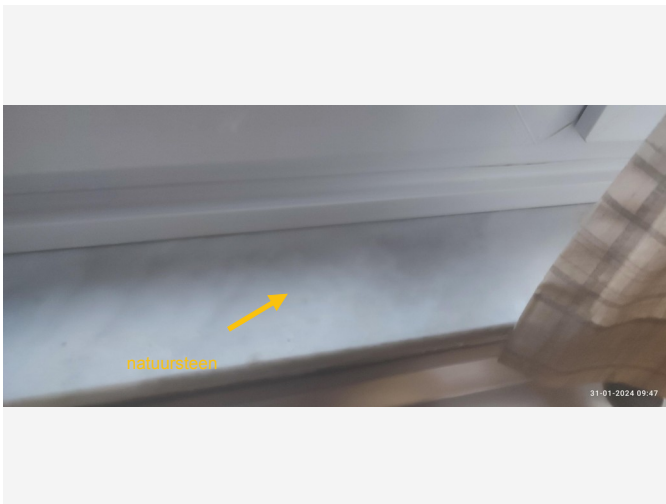
de vloeren zijn kermaische tegels en balaton en zijn niet asbestverdacht  
op zolder zie je een plastic onderdak en geen asbesthoudend menuiserie onderdak  
de raamtabletten en deurdorpels zijn van natuursteen en niet van asbesthoudend imitatiemarmor

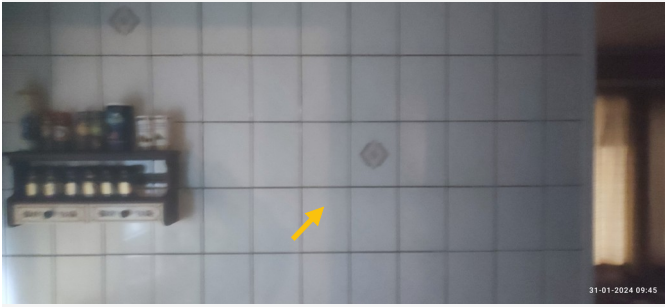
de wandtegels van de keuken en de badkamer zijn in de mortel geplaatst en niet in asbesthoudende tegellijm

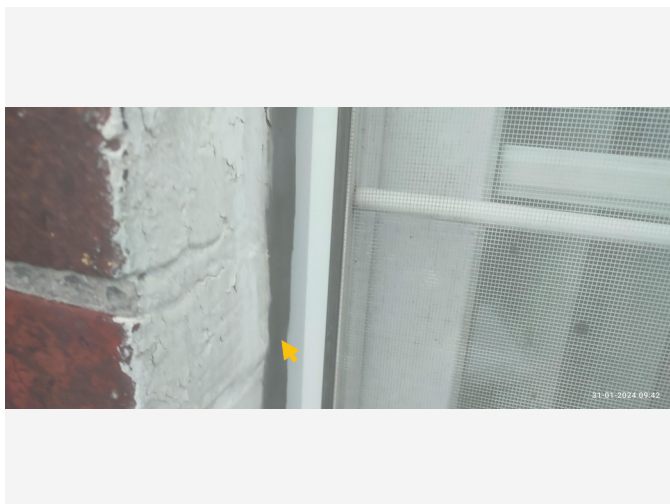
er staan overal nieuwe ramen in

de kit is elastisch en indrukbaar wat aangeeft dat er weekmakers inzitten en geen asbestvezels anders was deze keihard geweest

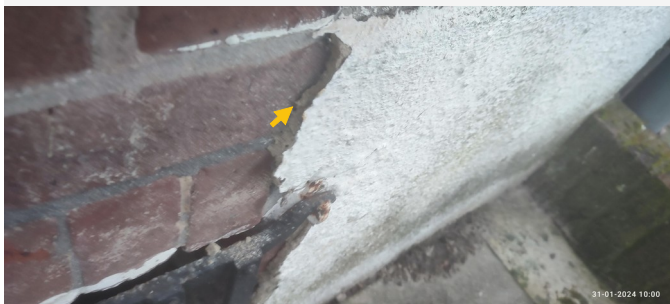
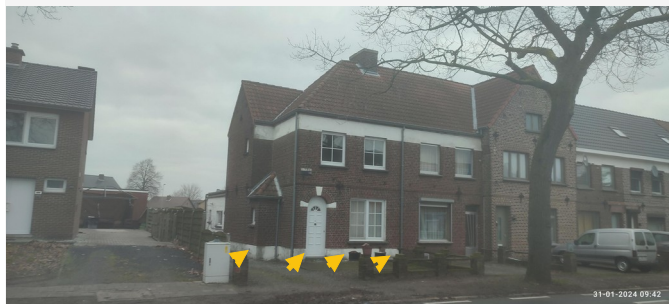
Geen asbest

#	Type	Referentie	Resultaat
8.1	Mengmonster	r002399856	Geen asbest

Beschrijving	cementering kelder en gevelplint
Omgeving	Buiten
Primaire drager	Wand buitenschil

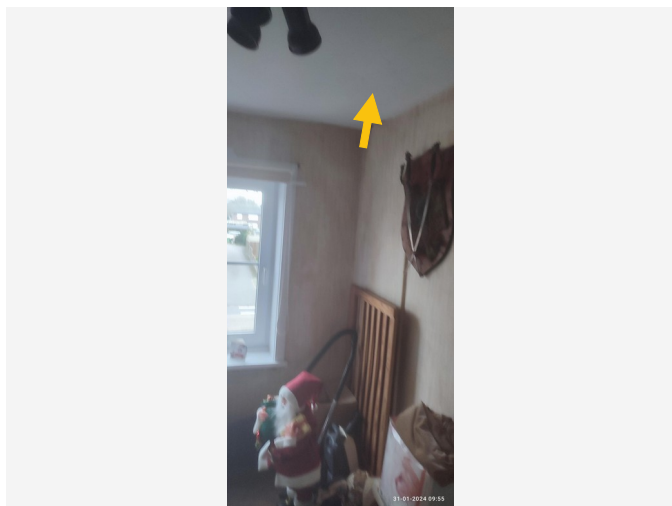
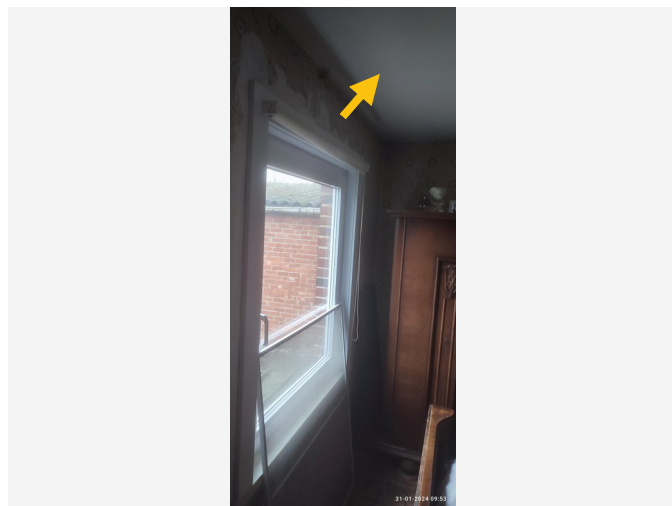
Geen asbest

#	Type	Referentie	Resultaat
9.1	Mengmonster	r002448140	Geen asbest

Beschrijving	pleister plafonds 2 slaapkamers en gang
Omgeving	Binnen
Primaire drager	Plafond
Bindmiddel van materiaal	Gips - kalk

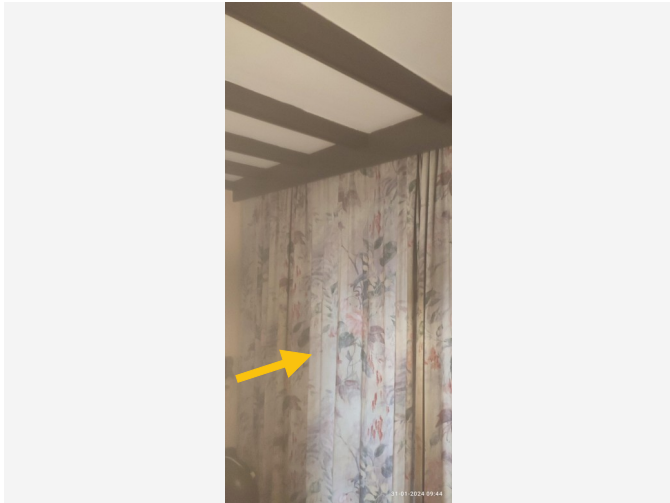
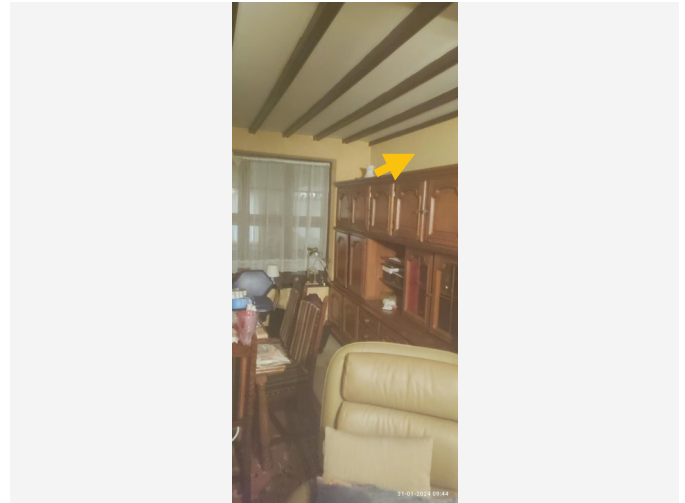
Geen asbest

#	Type	Referentie	Resultaat
10.1	Mengmonster	r002440948	Geen asbest

Beschrijving	pleister wanden
Omgeving	Binnen
Primaire drager	Binnenwand
Bindmiddel van materiaal	Gips - kalk
