Asbestinventarisatetest

Hoevenstraat 3, 3680 Maaseik

Attestnummer : 20240125-000341.000

Niet-asbestveilig

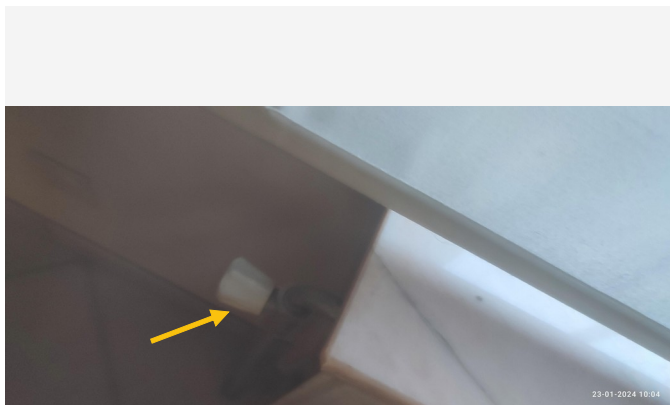
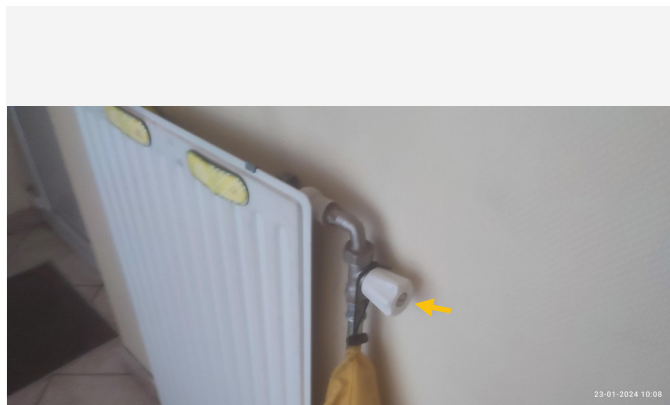
Eindbeoordeling materiaalrisico	Verhoogd materiaalrisico en/of verhoogde kans op vezelvrijgave
---------------------------------	--

Gebondenheid	Categorie 1: hechtgebonden in oorsprong
Asbestsoort (vezeltype)	Crocidoliet aanwezig
Asbestconcentratie	Laag (< 50%)
Afschermingsgraad van het gehele materiaal	Geheel of deels (ook) vrij aan de binnenlucht
Toestand van het materiaal	Licht beschadigd, licht verweerd. Intact materiaal type Pical – asbestboard of categorie III 'gebondenheid'

Beschrijving	bakeliet radiatorknoppen
Omgeving	Binnen
Primaire drager	Ruimteverwarming
Asbestmateriaal	Plaat, paneel, tablet - Type Bakeliet
Bindmiddel van asbestmateriaal	Kunststof of -hars
Gebondenheid op basis van bindmiddel	Hecht
Hoeveelheid (oppervlakte - dikte - aantal)	• 0,40 m ² - 5,00 cm - 1 stuk
Totaal volume	0,02 m ³
Eenvoudig bereikbaar	Ja
Bevestigingswijze	• Geschroefd
Identificatiemethode	Vaststelling zonder monsternamen

Het asbestmateriaal valt onder de mijlpaal van 2040.

Verwijderen

- Zorg voor een veilig beheer. Vermijd het beschadigen van het asbestmateriaal. Controleer de toestand jaarlijks op wijzigingen.

- Eenvoudige handelingen: mag via doe-het-zelf of door werknemer(s) met opleidingsattest eenvoudige handelingen omdat het hechtgebonden is

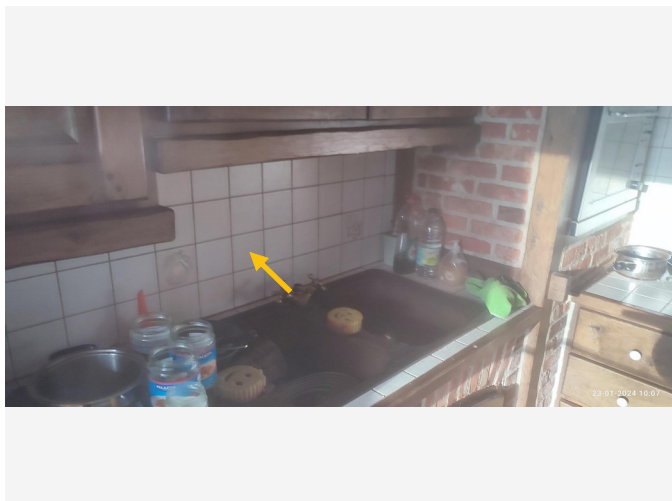
Fiche 2: tegellijm wandtegels badkamer keuken en wasplaats

het zou kunnen dat er achter de wandtegels asbesthoudende tegellijm zit

dit echter niet visueel vast te stellen tijdens de inspectie

staalname was niet mogelijk

als later bij verwijdering blijkt dat ze niet in de mortel geplaatst zijn maar in tegellijm adviseren we eerst een staalname te laten afnemen

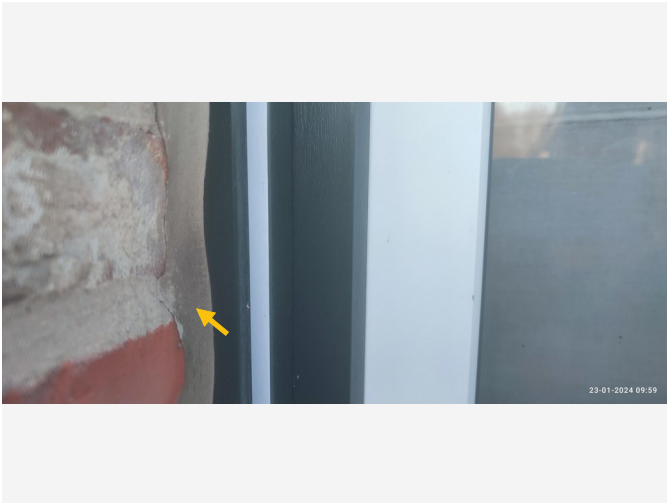
de kit is elastisch en indrukbaar wat aangeeft dat er weekmakers inzitten en geen asbestvezels anders was deze keihard geweest

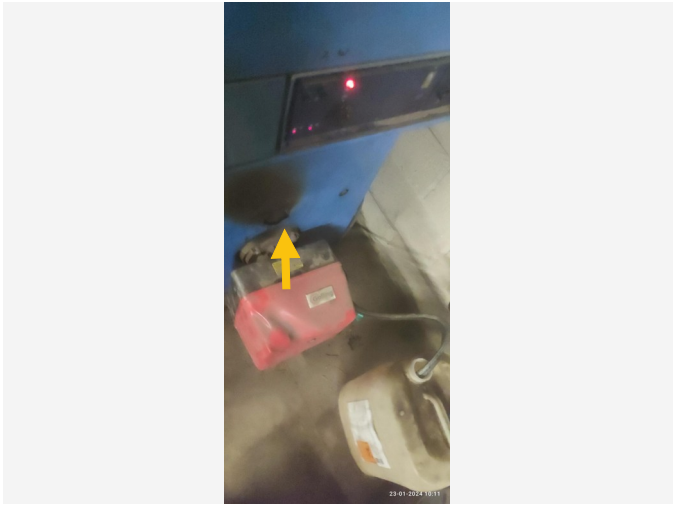
de verwarmingsketel in de kelder heeft geen asbesthoudende pakking
er is geen menuiserie asbesthoudend onderdak vast te stellen
je kijkt op zolder tegen een plastic onderdak aan
de raamtabletten zijn van natuursteen en niet van asbesthoudend imitatiemarmor

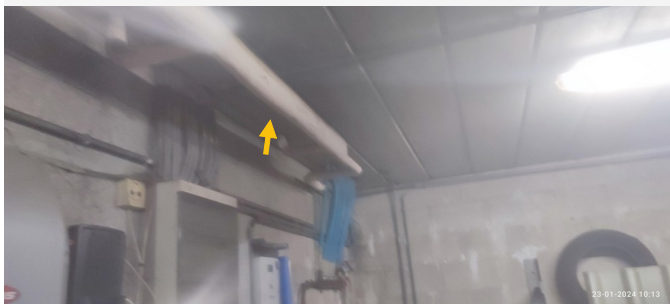
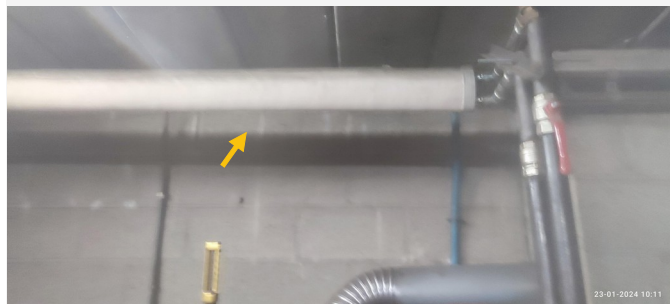
Fiche 5: leidingisolatie kelder

Geen asbest

#	Type	Referentie	Resultaat
5.1	Mengmonster	r002440765 bocht	Geen asbest
5.2	Mengmonster	r002440772 rechte stukken	Geen asbest

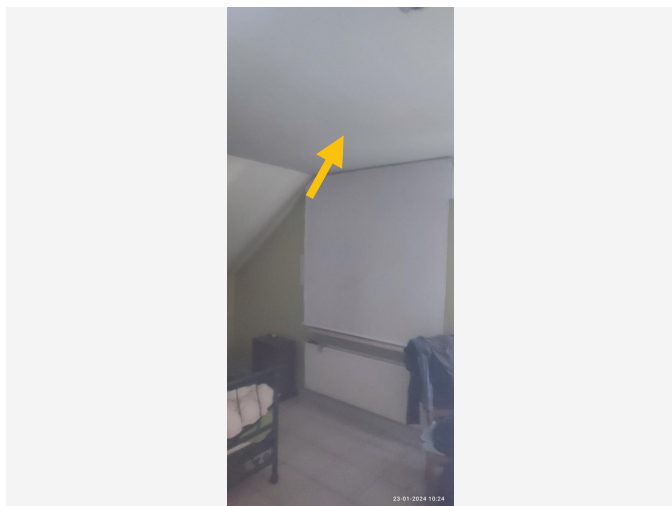
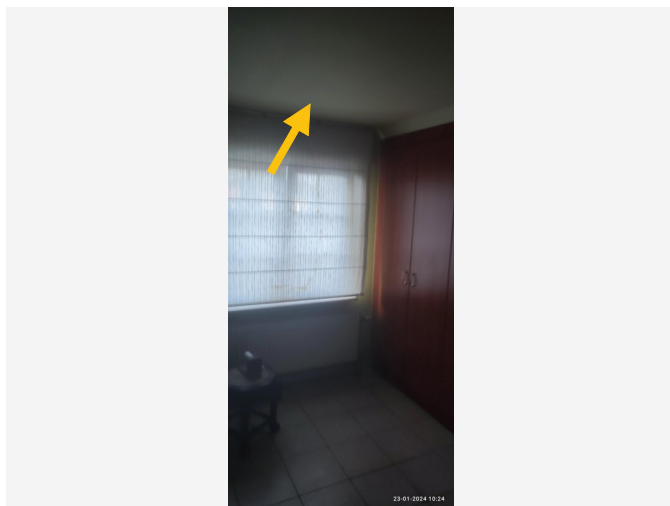
Fiche 6: pleister plafonds

Geen asbest

#	Type	Referentie	Resultaat
6.1	Mengmonster	r002440775	Geen asbest

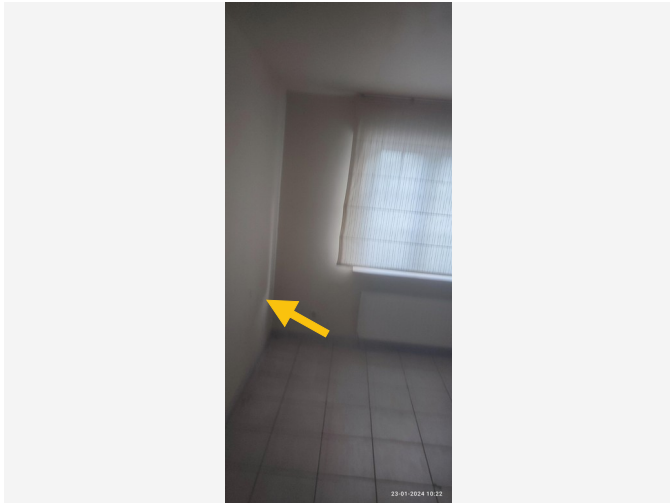
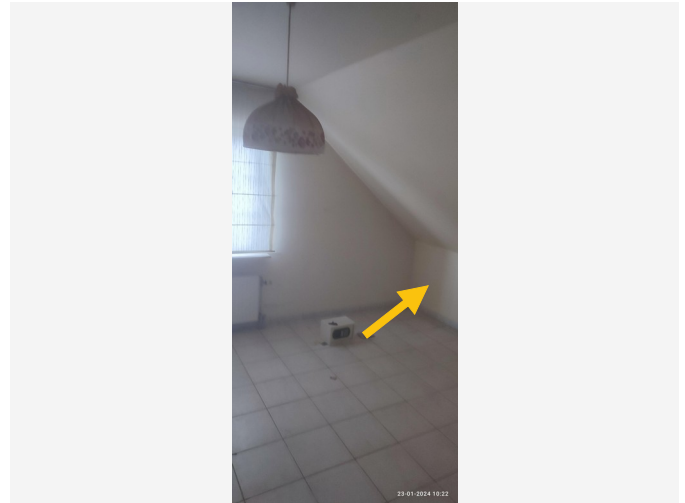
Fiche 7: pleister wanden

Geen asbest

#	Type	Referentie	Resultaat
7.1	Mengmonster	r002440764	Geen asbest
