# Asbestinventarisatetest

Rueelstraat 36, 3680 Maaseik

Attestnummer : 20231204-000267.000

Uitgegeven op : 04.12.2023

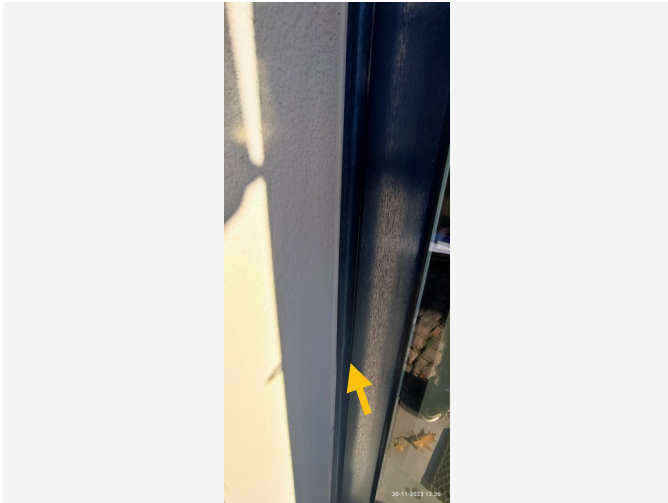
Vrije foto

de kit is elastisch en indrukbaar wat aangeeft dat er weekmakers inzitten en dus geen asbestvezels anders was deze keihard geweest

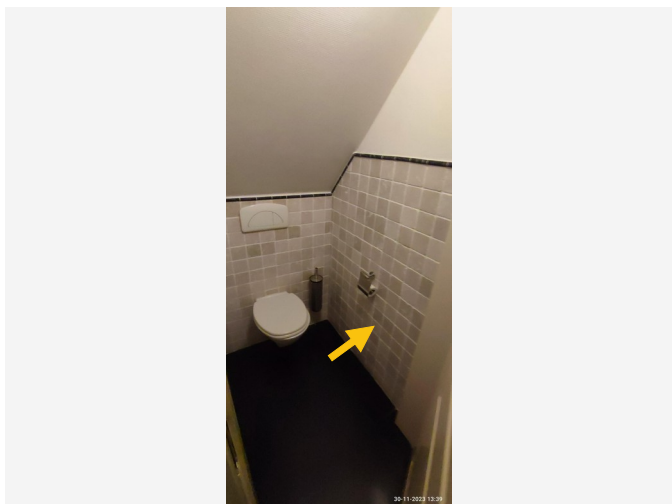
Vrije foto

het zou kunnen dat er achter de wandtegels asbesthoudende tegellijm zit

dit echter niet vast te stellen tijdens de inspectie

staalname was niet mogelijk

als later bij verwijdering blijkt dat ze niet in de mortel geplaatst zijn maar in tegellijm adviseren we een staalname te laten afnemen

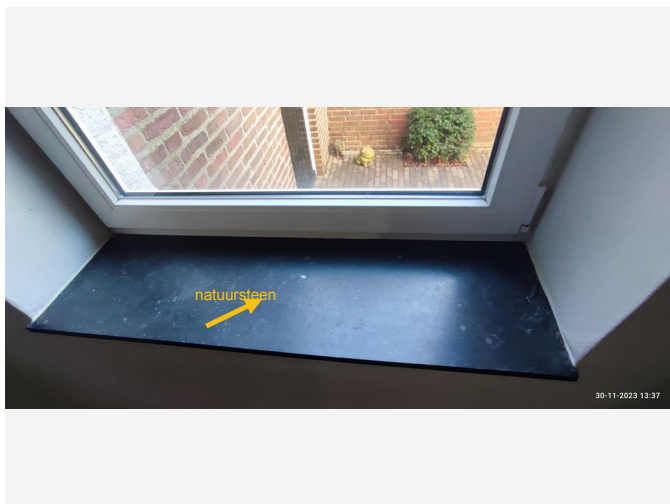
Vrije foto

de vloeren zijn keramische tegels en natuursteen en laminaat

de plafonds zijn van gipskartonplaten en zijn niet asbestverdacht

de raamtabletten en deurdorpels zijn van natuursteen en niet van asbesthoudend imitatiemarmor of massal

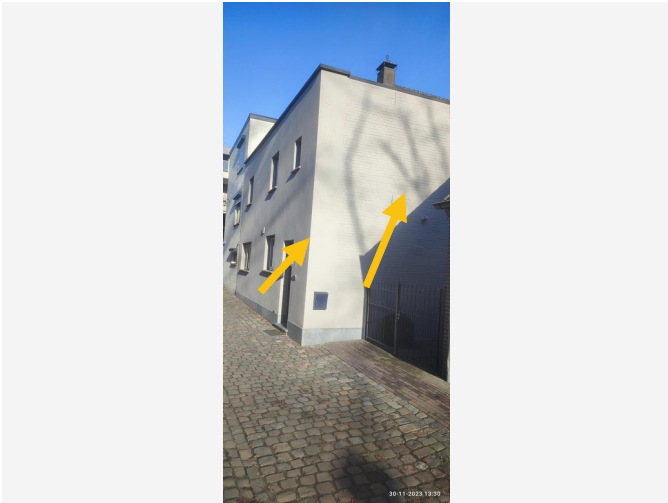
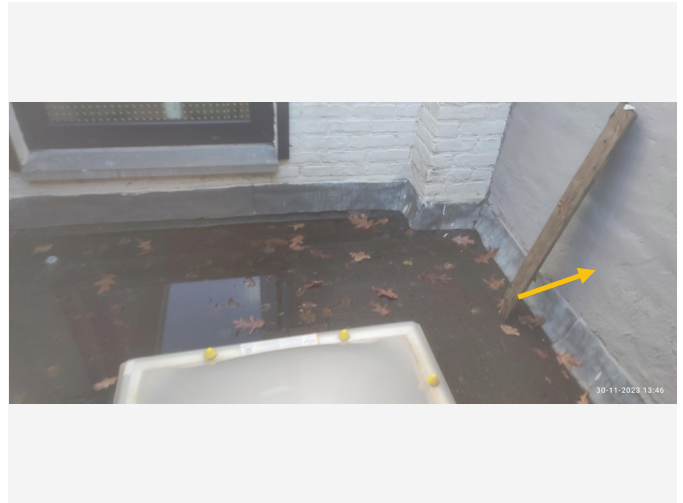
## Fiche 4: gevelcementering

Geen asbest

#	Type	Referentie	Resultaat
4.1	Puntmonster	r002399855	Geen asbest

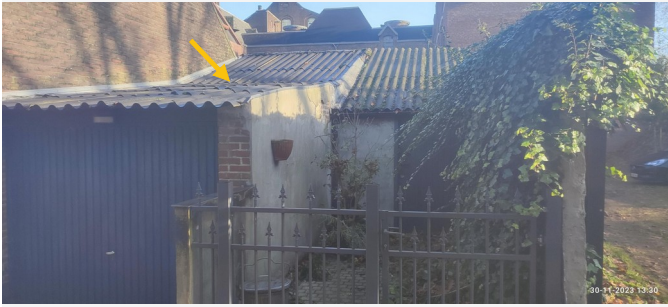
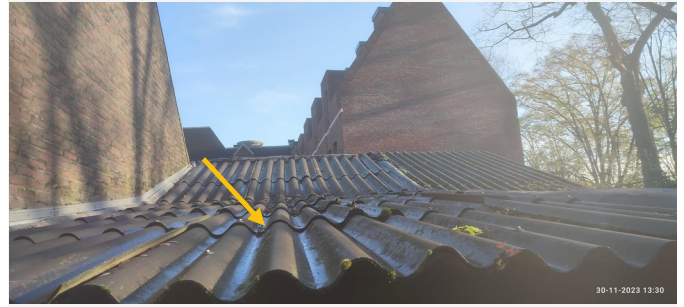
## Fiche 5: golfplaten garage

Geen asbest

#	Type	Referentie	Resultaat
5.1	Puntmonster	r002409154	Geen asbest

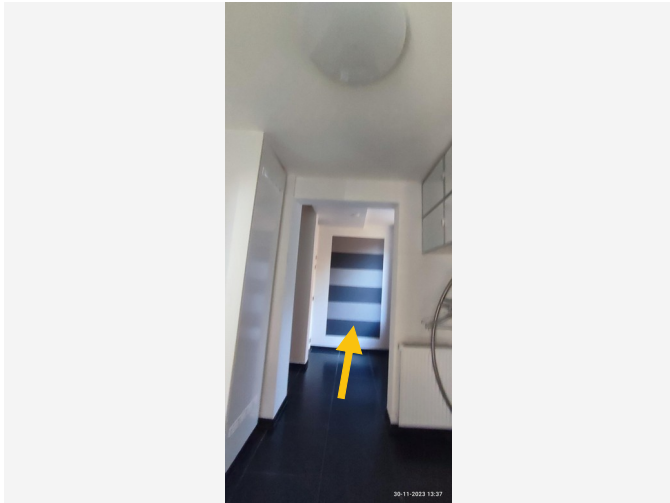
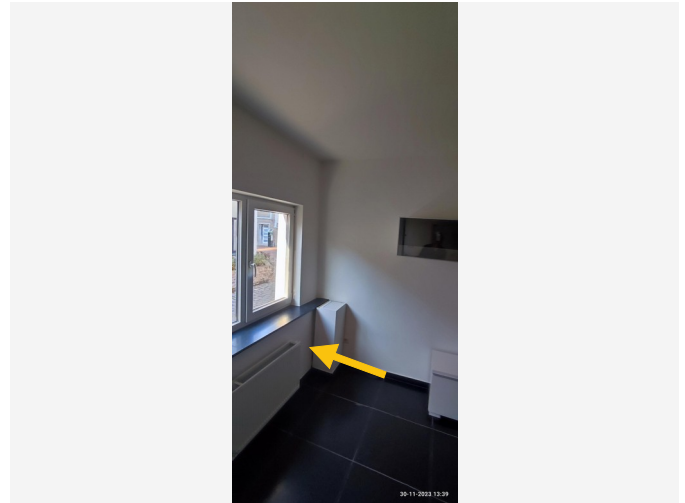
Geen asbest

#	Type	Referentie	Resultaat
6.1	Mengmonster	r002382686	Geen asbest

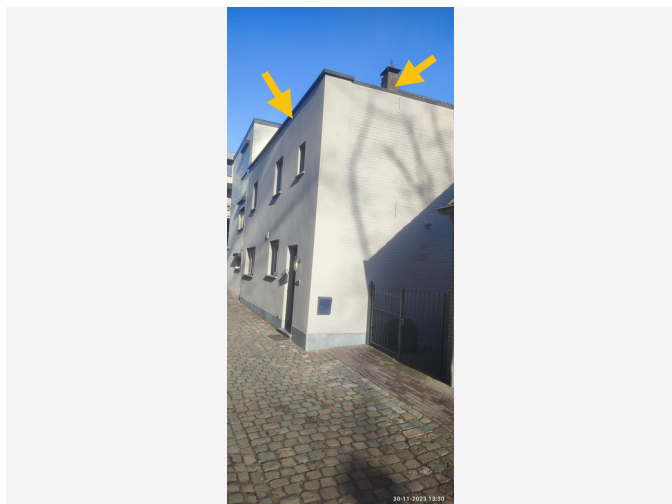
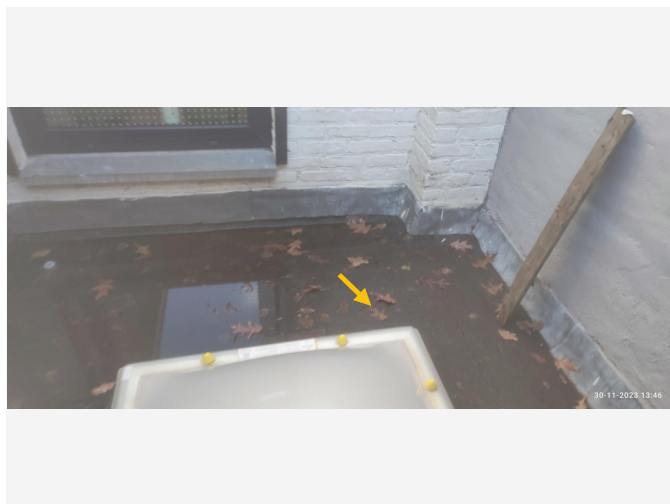
## Fiche 7: roofing plat dak

Geen asbest

#	Type	Referentie	Resultaat
7.1	Puntmonster	r002399864	Geen asbest
